Informe de Evaluación de Riesgos de Propiedad

Central Hidroelectrica San Gaban II

**EMPRESA DE GENERACION
ELECTRICA SAN GABAN
S.A.**

Abril 05, 2024

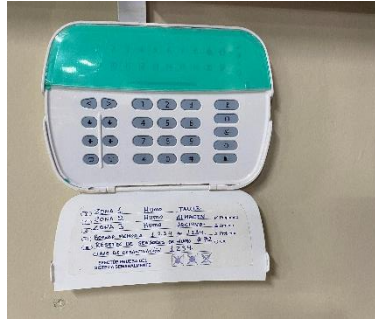
Observación

Se encontró apagado el panel de detección contra incendios ubicado en el almacén general

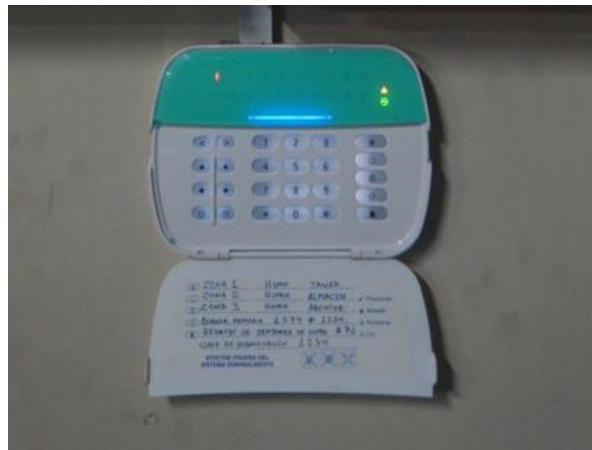
**Estado 2024**

El panel se encontró encendido pero con señales de alarma.

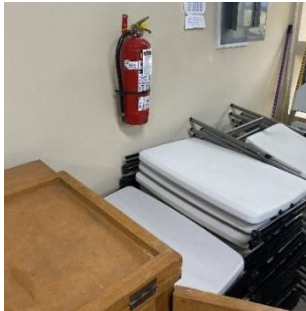
OFI-2022-006		Extintor	
Estado	Completado	Fecha de Emisión	15/07/2022
Prioridad	Prioridad 3	Tipo	Procedimiento Bajo
OFI Emitido por	Ing. Diego Mendez	Aseguradora Rec No.	Rec. No Asociada
Recomendación	Se recomienda dejar libre las vías para poder acceder al extintor de acuerdo a la NTP 350.043-1 Extintores portátiles: 8.1.4.3.1 Los extintores no deben estar obstaculizados o instalados en zonas oscurecidas que lo hagan poco visibles.		
Observación	Se encontró extintor siendo bloqueado por mercadería dentro del almacén general.

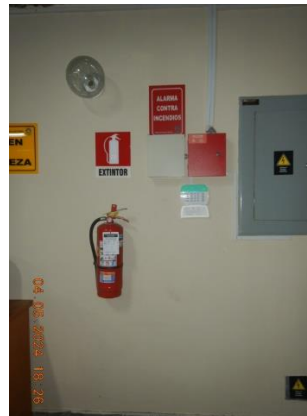
Estado 2024 Recomendación cumplida. Se areció extintores sin bloqueo.

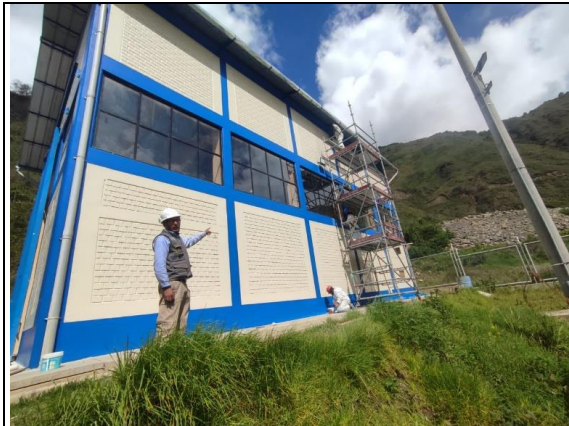
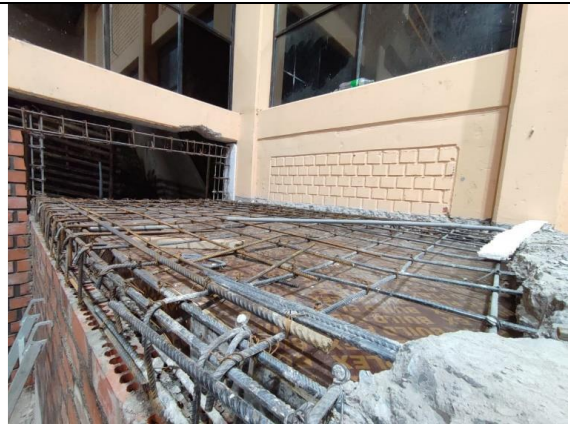
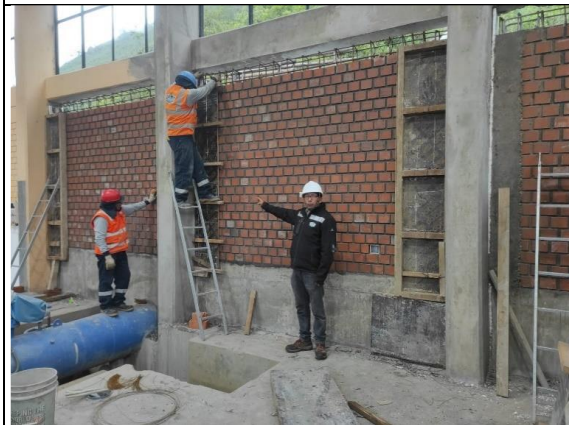
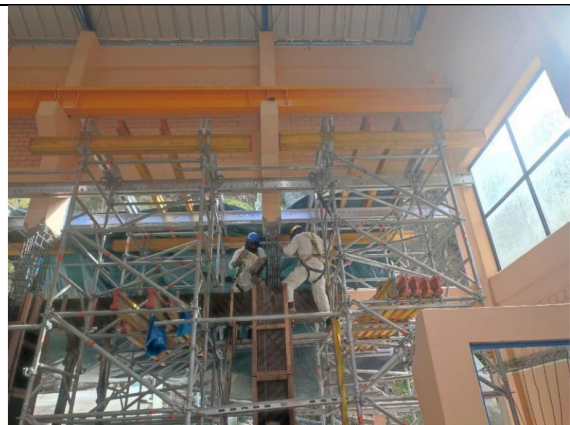
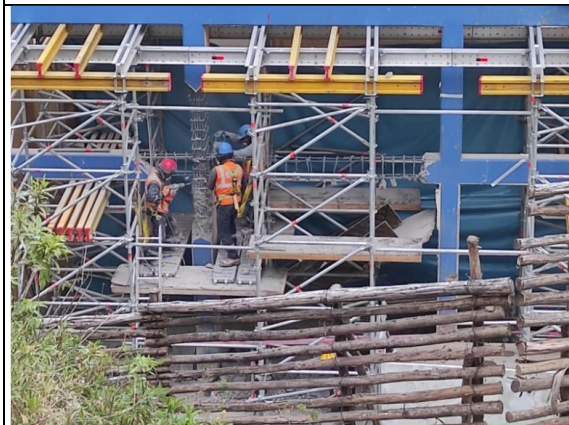
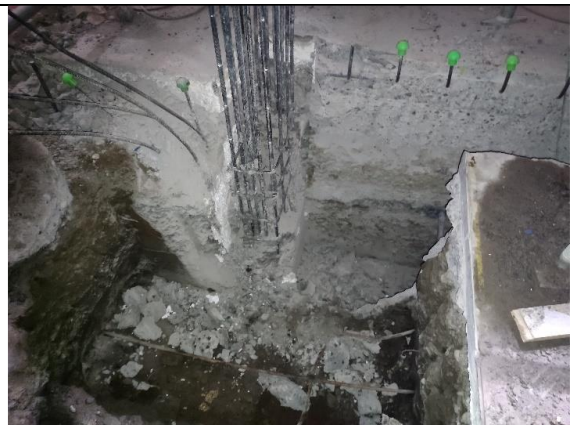
C.H. Tupuri

La construcción de la Central Hidroeléctrica Tupuri comenzó en el año 2019, esta central tiene una capacidad de 2.4 MW, la ejecución de la obra estaba a cargo de CESVE. Actualmente, se encuentra en etapa de reparación ya que sufrió un siniestro unos días antes de que entre en operación en consecuencia de fuertes lluvias lo que condujo a un deslizamiento en el cerro contiguo donde se encuentra la tubería forzada. Como resultado de este deslizamiento, se

Al momento de la inspección, la central se encuentra en etapa de rehabilitación de la casa de máquinas, se están reparando paredes y estructura concerniente a la obra civil. Además, ya se cuenta con ordenes de compra de los equipos electromecánicos.

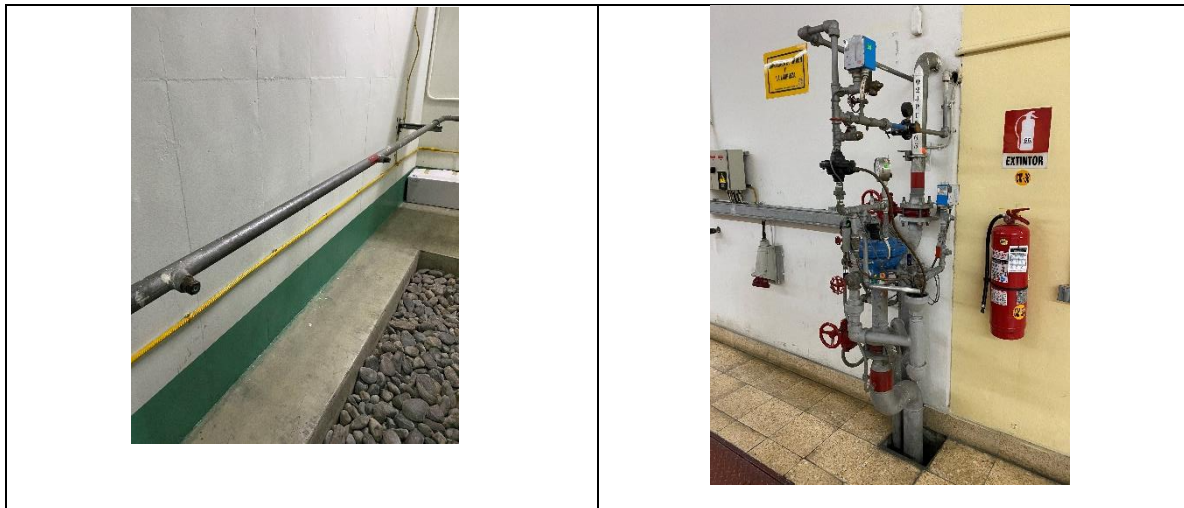
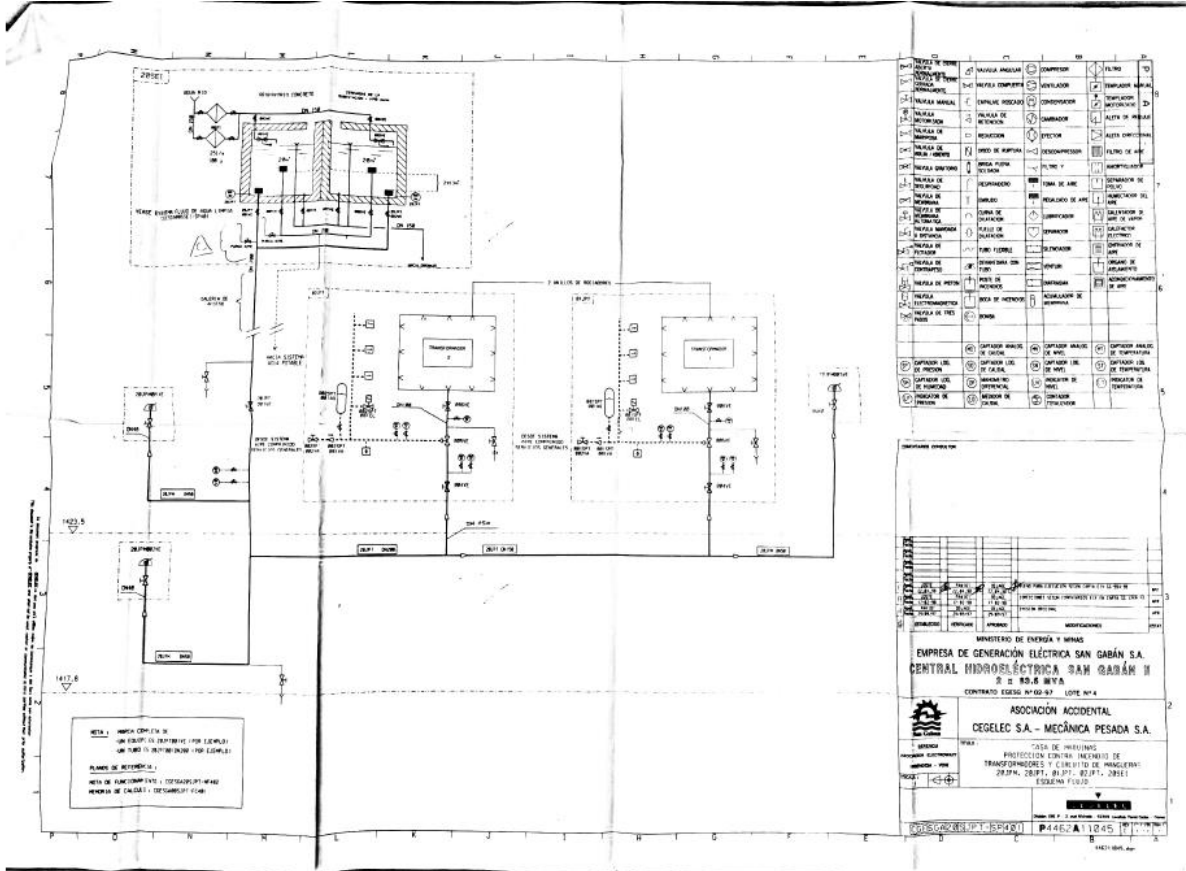
Red contra incendio

Los transformadores cuentan con una red de aspersores (sistema de diluvio) compuesta por dos anillos alrededor de cada transformador, al momento de la inspección se verificó que la red estaba presurizada. Se cuenta con 2 reservorios de agua de 26 m³ cada uno que se encuentra en una parte elevada y se cuenta con dos anillos de rociadores que alimenta a cada transformador.
