Informe de Evaluación de Riesgos de Propiedad

Central Hidroeléctrica de
Machupicchu

EGEMSA

22 de abril de 2024

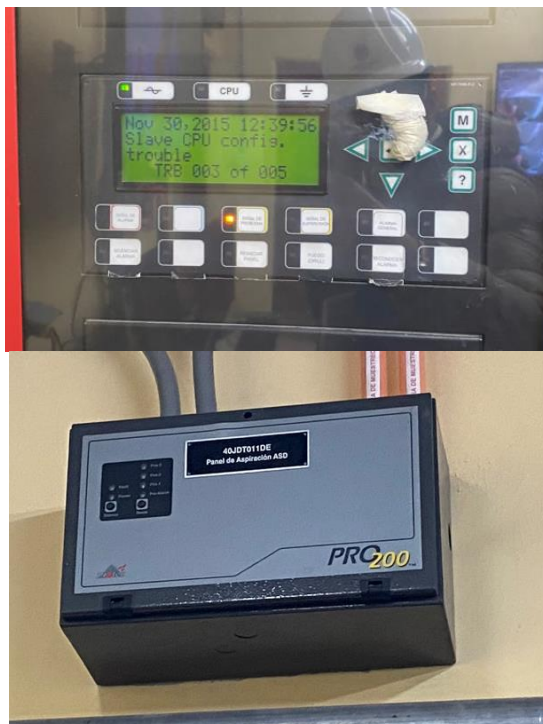
Se recomienda realizar el mantenimiento y verificación completa del sistema de aspiración por aire ubicada en la etapa 2, debido a que el panel de control indica señal de problema, además se aprecia módulos apagados y otros con señal de falla.

Descripción	Es importante que este sistema se encuentre operativo y en estado normal de funcionamiento para atender un evento de amago o incendio de manera temprana.
Estatus 2024	El sistema ha sido reemplazado y actualizado, se encuentra actualmente operativo, se da por cumplida la recomendación.
Esfuerzo de Implementación	Inversión Menor: Inversión con costo de capital que normalmente puede abordarse dentro del presupuesto operativo del área de operaciones o de riesgos.

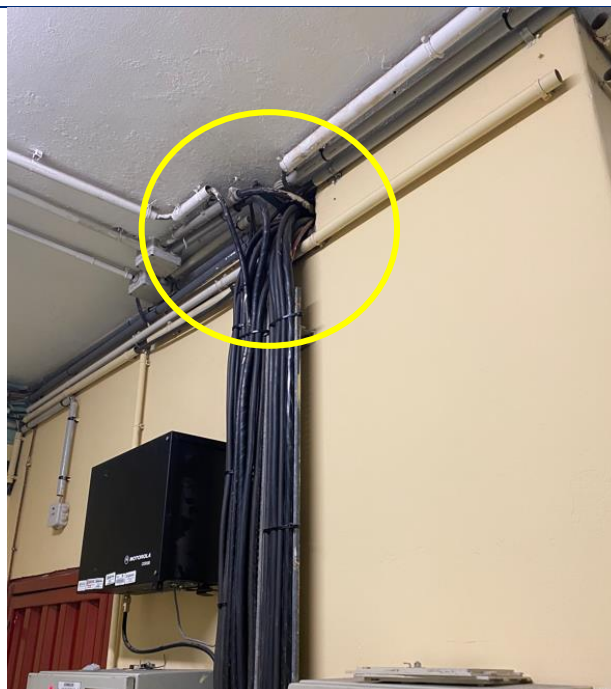
OFI-2024-007		Sellos corta fuego	
Estado	Completada	Fecha	12 ago. 2022
Prioridad	Prioridad 3	Tipo	Protección física
OFI emitida por	Ing. Jorge Barrios	Aseguradora Rec. No.	Rec. No Asociada
Observación	Se recomienda instalar sellos corta fuego a la salida de los cables de las salas de tableros y demás zonas donde corresponda, en las instalaciones de la Etapa 1.

Descripción	Es importante realizar esta recomendación para mitigar la propagación de un incendio desde un ambiente a otro.
Esfuerzo de Implementación	Inversión Menor: Inversión con costo de capital que normalmente puede abordarse dentro del presupuesto operativo del área de operaciones o de riesgos.
Estatus 2024	Se realizó el sellado de los pases de cables con aditivo Sika, se da por cumplida esta recomendación.

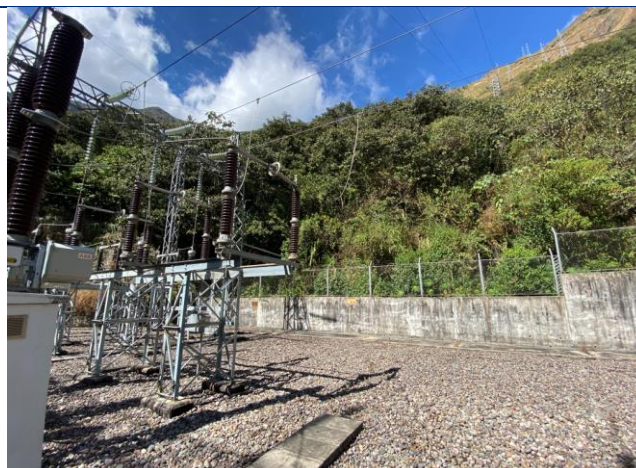
OFI-2024-008		Protección ante caída de rocas en Patio de llaves	
Estado	Completada	Fecha	12 ago. 2022
Prioridad	Prioridad 1	Tipo	Protección física
OFI emitida por	Ing. Jorge Barrios	Aseguradora Rec. No.	Rec. No Asociada
Observación	Se recomienda evaluar la protección del patio de llaves mediante la instalación de un sistema de protección ante caída de rocas del talud colindante, pudiendo evaluarse la colocación de mallas en el talud, elevar el muro de protección, entre otros.

Descripción	Es importante realizar esta recomendación para mitigar el riesgo de caída de rocas en el patio de llaves
Esfuerzo de Implementación	Inversión Moderada: Inversión con costo de capital que suele estar considerado dentro del alcance del área de operaciones o del área de riesgos, pero que requiere una planificación y presupuesto financiero a largo plazo.
Estatus 2024	Se han realizado trabajos de estabilización del talud que han incluido la construcción de banquetas, cunetas y enmallados en la parte superior del talud, los trabajos se realizaron los años 2022 y 2023, se da por cumplida la recomendación.

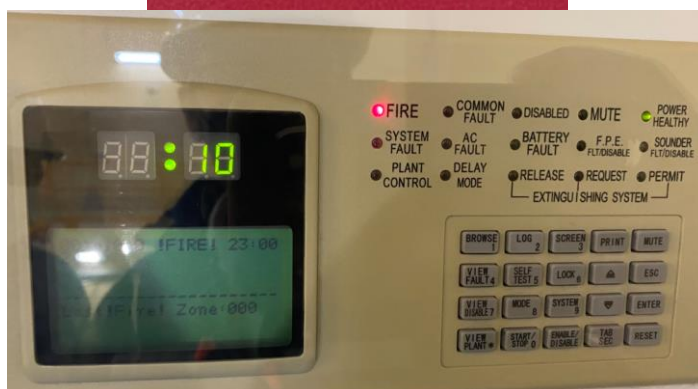
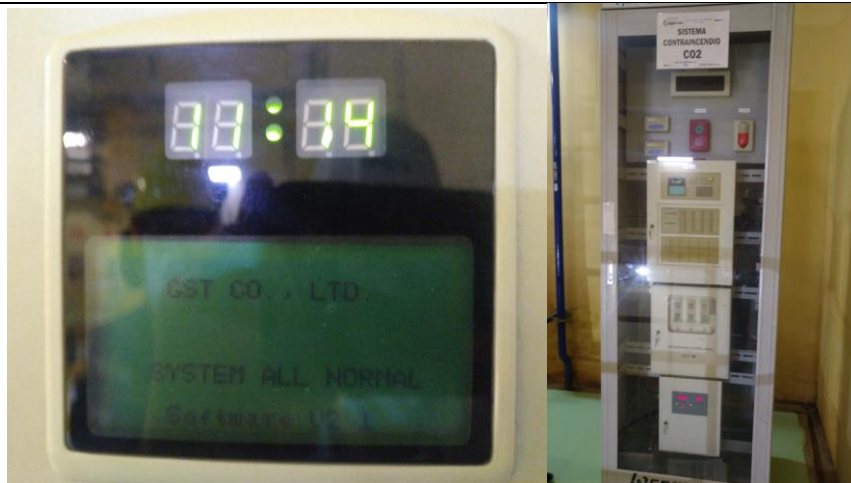
Descripción	Es importante que este sistema se encuentre operativo y en estado normal de funcionamiento para atender un evento de amago o incendio de manera temprana.
Status octubre 2022	Luego del mantenimiento de la turbina francis, se ha realizado la revisión del sistema y se ha colocado el sistema en modo de funcionamiento normal.

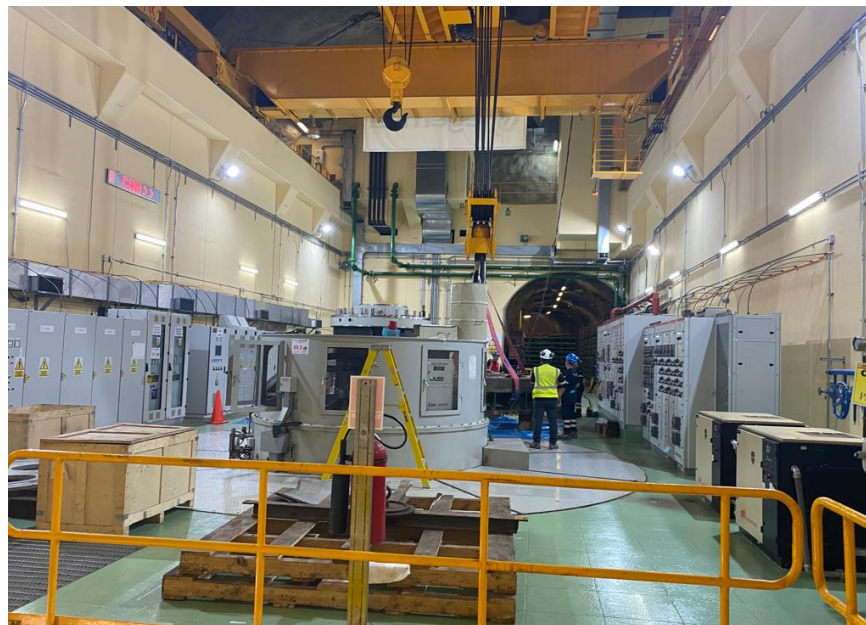
Casa de máquinas Etapa 2 (En pleno mantenimiento mayor)

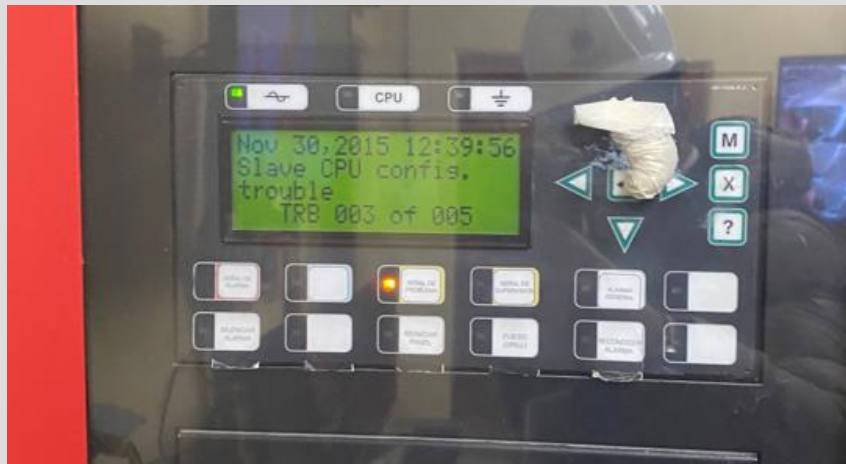
Tablero de detección de humos con falla

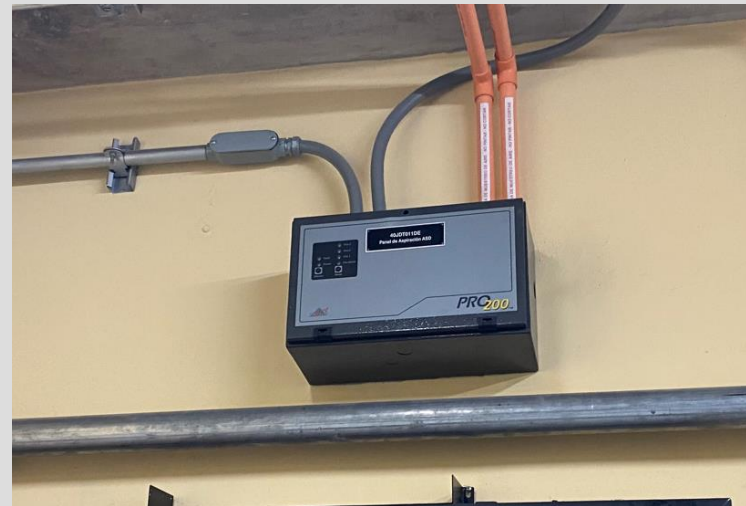
Modulo sensor apagado del sistema aspiración de aire

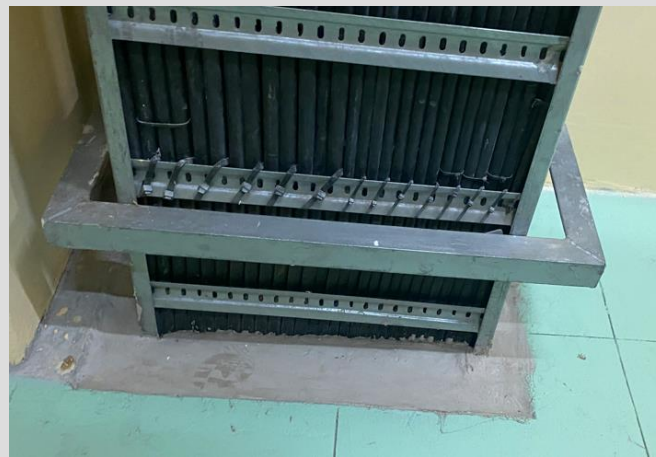
Sellos en bandeja de cables en Etapa 2

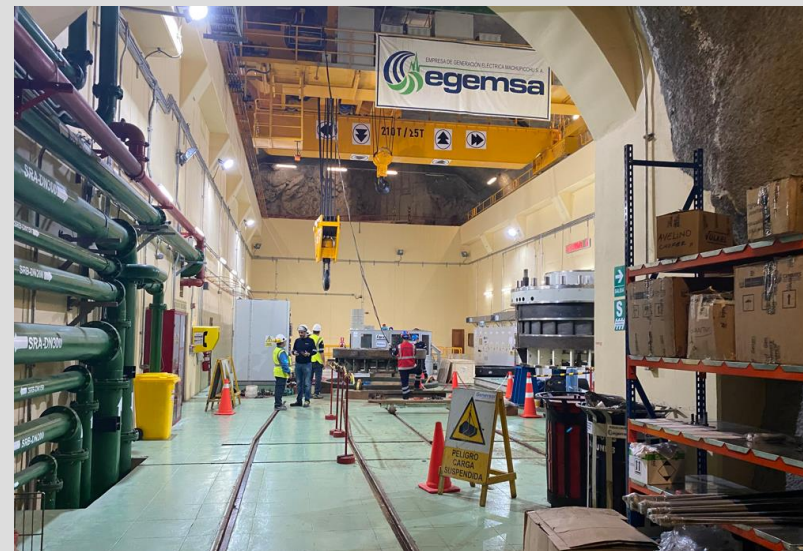
Casa de maquinas Etapa 2, durante mantenimiento mayor

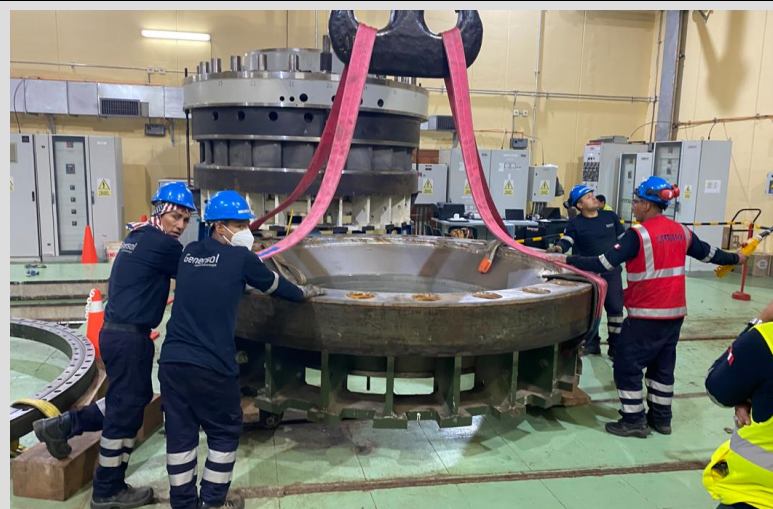
Estructura de turbina actual desmontada
