Informe de Evaluación de Riesgos de Propiedad

Centro de Producción del
Mantaro (CPM)

Electroperú S.A.

Abril 2024

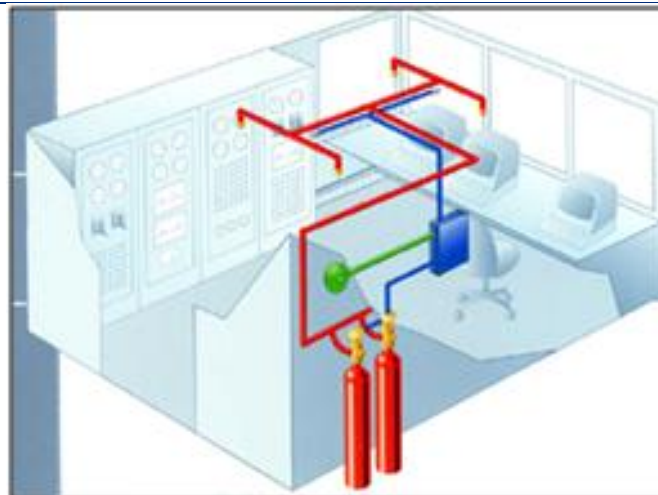
OFI-2024-003 Extinción automática en transformadores de servicio			
Estado	Abierta	Fecha	21 al 23/03/2018
Prioridad	Prioridad 2	Tipo	Protección física
OFI emitida por	Ing. Luis Matías	Aseguradora Rec. No.	
ID de RTM			
Observación	Los transformadores de servicio dentro de la sala de máquinas de SAM no cuentan con protección de red contra incendio.		
Descripción	Recomendamos ampliar la red actual de agua contra incendio para cubrir los transformadores de servicio. Actualmente están expuestos a que uno de ellos sufra un incendio y pueda desencadenarlo a otros activos. Mediante el uso de un sistema de agua nebulizada podría controlarse el incendio y evitar así la explosión, así como reducir los daños a los equipos contiguos.

Estado 2022 Se mantiene la recomendación de proteger los Transformadores en aceite de servicios auxiliares. Recomendamos que una empresa especializada realice el Estudio del Riesgo de Incendio en la Casa de Máquinas y determine las necesidades de Protecciones contra incendios de acuerdo con las Normas NFPA.

Estado 2024 Se encuentra programado, este año se realizaría el concurso e instalación de las mejoras en el sistema contra incendio.
