# Informe de Evaluación de Riesgos de Propiedad

Central Hidroeléctrica Aricota I y  
Central Hidroeléctrica Aricota II

**Empresa de Generación  
Eléctrica del Sur S.A. (EGESUR)**

abril 30, 2024

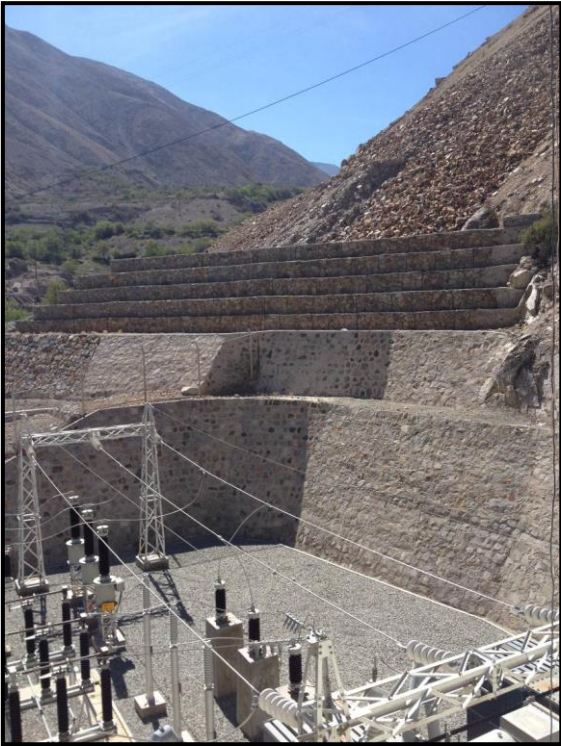
OFI-2014-003		Monitoreo de Deslizamientos de tierra	
<b>Estado</b>	Abierto	<b>Fecha de Emisión</b>	12/07/2022
<b>Prioridad</b>	Acción Inmediata	<b>Tipo</b>	Procedimiento Importante
<b>Descripción</b>	<p>Realizar un estudio de estabilidad del área, para ambas plantas, para identificar los riesgos principales donde un deslizamiento de tierra pueda ocurrir. Esto permite al personal el tomar las medidas necesarias para reducir los impactos de dichos eventos.</p>

<b>Comentarios 2018</b>	Se reconoce que el mayor riesgo operaciones es por deslizamientos de tierra y nos mencionaron que han realizado estudios en las áreas, al momento de escribir este reporte aún no se recibía información de los mismos.		
<b>Estatus 2022</b>	<p>Pendiente. No se han realizado estudios al respecto. Mantenemos la recomendación.</p> <p>Recomendamos realizar un análisis de estabilidad por un especialista en geotecnia de los taludes ubicados sobre ambas casas de máquinas. Se deberá atender las observaciones del estudio y establecer un cronograma de implementación.</p>

<b>Estatus 2024</b>	Mantenemos la recomendación,

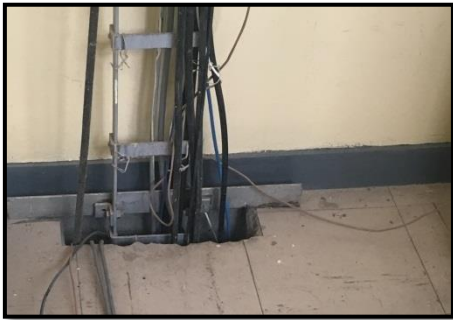
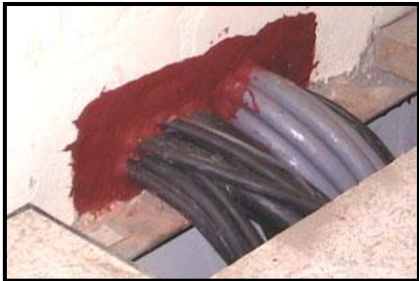
OFI-2014-009			Protección de cables
<b>Estado</b>	Abierto	<b>Fecha de Emisión</b>	12/07/2022
<b>Prioridad</b>	Completar en 6 meses	<b>Tipo</b>	Inversión Menor
<b>Descripción</b>	<p>Los pases de cables que cruzan ambas plantas deben ser sellados con masa cortafuego para prevenir propagación del incendio. Esto confinará el fuego en una sólo sección, limitando pérdidas.</p>

<p><b>Recommended</b></p>		
<b>Comentario 2018</b>	Se mantiene la recomendación.		
<b>Estatus 2022</b>	Se mantiene la recomendación.		
<b>Estatus 2024</b>	Mantenemos la recomendación.

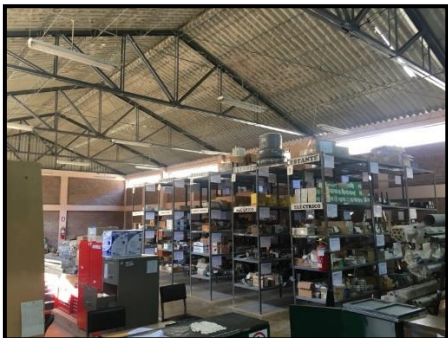
<p>Referencia: NFPA 72 – National Fire Alarm and Signaling Code.</p>		
<b>Observación</b>	<p>Los almacenes, cuartos de control, cuartos de generador, entre otros, no cuentan con un sistema de detección y alarma que brindará una alerta temprana en caso de evento de incendio. Esto es importante dado que Aricota I se maneja remotamente desde Aricota II y no habrá personal presente para alertar sobre las etapas iniciales de un evento.</p>		
<b>Estatus 2022</b>	<p>Pendiente. Mantenemos la recomendación</p>		
<b>Estatus 2024</b>	<p>Mantenemos la recomendación</p>

OFI-2018-003		Sistema de detección y alarma	
<b>Estado</b>	Abierto	<b>Fecha de Emisión</b>	12/07/2022
<b>Prioridad</b>	Acción Inmediata	<b>Tipo</b>	Inversión Moderada
<b>Descripción</b>	<p>Sistema de detección deberá ser monitoreado 24 horas.</p>

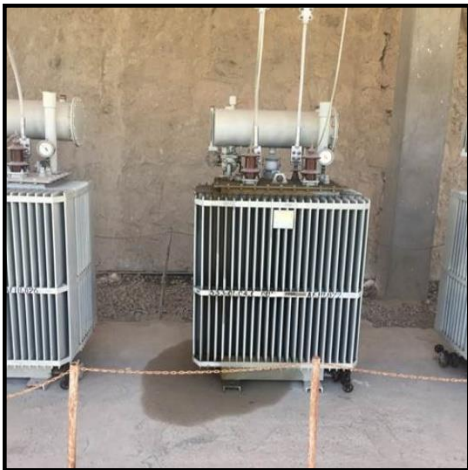
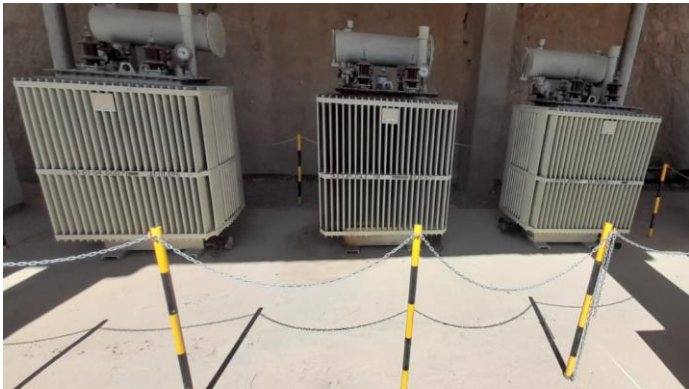
OFI-2018-001		Mantenimiento de transformador	
<b>Estado</b>	Terminado	<b>Fecha de Emisión</b>	12/07/2022
<b>Prioridad</b>	Mover a eliminadas	<b>Tipo</b>	Inversión Menor
<b>Descripción</b>	Realizar mantenimiento inmediato al transformador.		
<b>Observación</b>	<p>Se encontró un transformador en la laguna con evidencia que sugiere un derrame de aceite dieléctrico.</p>

<b>Comentario 2018</b>	Se mantiene la recomendación.		
<b>Estatus 2022</b>	<p>Cumplida</p>

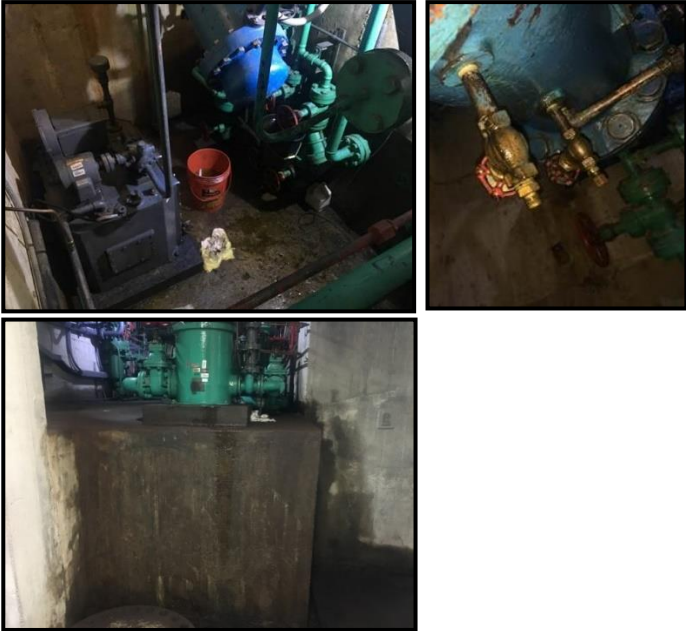
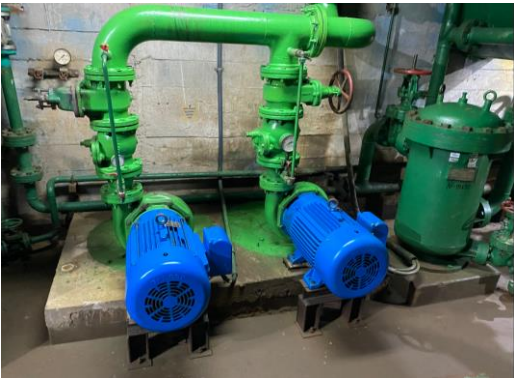
OFI-2018-002		Generador 2	
<b>Estado</b>	Cumplida	<b>Fecha de Emisión</b>	12/07/2022
<b>Prioridad</b>	Acción Inmediata	<b>Tipo</b>	Inversión Menor
<b>Descripción</b>	Es de extrema importancia arreglar esta fuga y limpiar toda el área húmeda de aceite.		
<b>Observación</b>	<p>El generador 2 en Aricota I tiene un derrame de aceite en la parte inferior, cerca de la chumacera. Había un balde para recolectar el aceite a medio llenar y habían señales de un gran derrame de aceite en todo el ambiente.</p>

<p>De ocurrir un corto circuito o que el aceite entre en contacto con una superficie caliente, o se materializa una fuente de calor en la cercanía, todo el cuarto de generador se vería comprometido.</p>		
<b>Estatus 2022</b>	<p>Cumplida. La condición subestandar ha sido corregida.</p>

Una fuga de aceite se observó en Aricota I en el generador 2. El entrevistado no conocía la razón ni desde cuando se encontraba esta condición.
