Informe de Evaluación de Riesgos de Propiedad

Centrales Hidroeléctricas
Charcani I, II, III, IV, V y VI

**FONAFE – EGASA: Empresa
de Generación Eléctrica de
Arequipa S.A.**

24 de abril del 2024

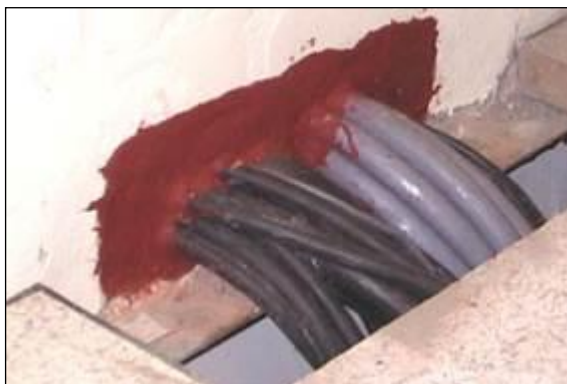
Descripción

Las galerías de cables que atraviesan la planta y subestaciones deben ser selladas con elementos cortafuegos una vez instalados los cables, con la finalidad de evitar la propagación del incendio a través de las mismas. Esto permitirá confinar el incendio en una sección y limitar las pérdidas

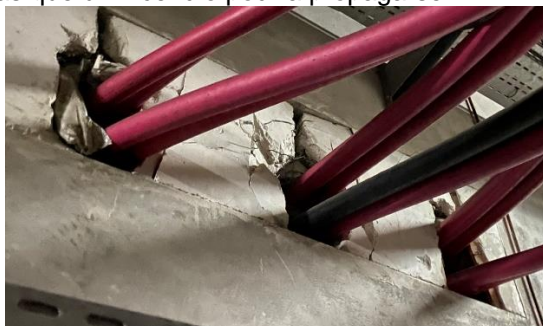
Estado 2022

Se observó que se cuentan con bolsas para sellar los pases, sin embargo, se observó que, en algunos casos, no cubren el 100% de los espacios, dejando aberturas por las que un incendio podría propagarse.

Se mantiene la recomendación de incorporar sellos cortafuego, con el objetivo de sellar el 100% de los pases de las galerías de cables.

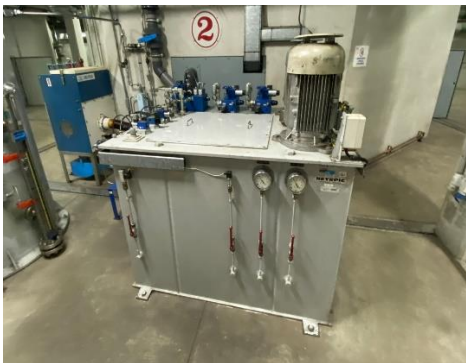
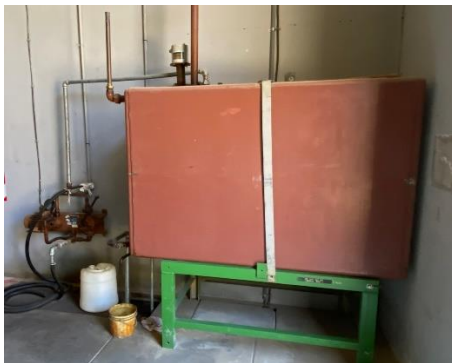
OFI-2024-007		Dique de Contención Antiderrames	
Estado	Abierta	Fecha	15 ago. 2022
Prioridad	Prioridad 2	Tipo	Otras
OFI emitida por	Ing. Gonzalo Cabrera	Aseguradora Rec. No.	Recomendación No Asociada
ID de RTM	RTM-2024-001-013		
Observación	<p>Durante la inspección se observó que las Unidades de Lubricación de los grupos generadores y el tanque combustible del grupo electrógeno en la CH Charcani V no contaban con un dique de contención antiderrames.</p> <div>

</div>		
Descripción	Se recomienda instalar un dique de contención antiderrames con una capacidad mínima del 110% de la capacidad del tanque, de acuerdo con el D.S. 015-2006-EM.		
Estatus 2024	Los sistemas cuentan con controles como sensores de nivel (máximo y mínimo).		
Esfuerzo de Implementación	Inversión Menor: Inversión con costo de capital que normalmente puede abordarse dentro del presupuesto operativo del área de operaciones o de riesgos.

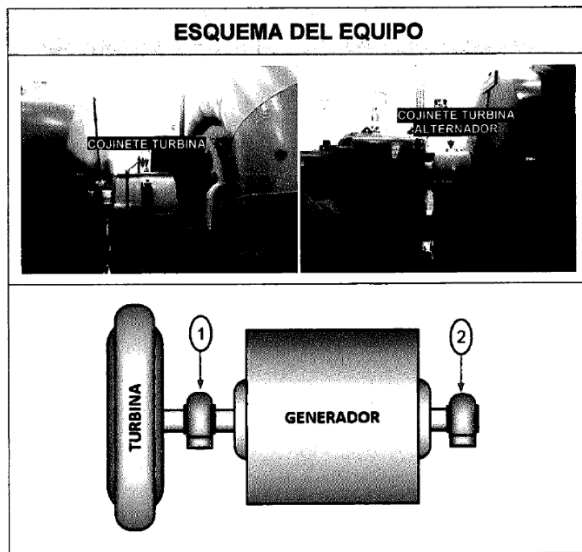
Análisis de Vibraciones: Se intervienen los cojinetes de los grupos generadores, mencionaron que los ensayos se ejecutan 3 veces al año, sin embargo, el último reporte de mantenimiento realizado por la empresa Predymaq – INTER ANDEAN TRADING SAC data del año 2017; los resultados del ensayo demostraron condiciones aceptables. Durante el mantenimiento mayor (2021-2022) a los grupos generadores se realizaron análisis de vibraciones.

CONDICION DEL EQUIPO						
BUENO						
PRUEBA VIBRACIONAL FUE TOMADA A LA SIGUIENTE CARGA						
GRUPO N° 1				6.2 MW		
RESUMEN DE MEDICIONES						
UNIDAD DE MEDIDA mm/s – RMS						
GRUPO N° 1	COJINETE TURBINA	Horizontal	0.62	0.79		
		Vertical	0.23	0.23		
		Axial	0.54	0.75		
	COJINETE TURBINA ALTERNADOR	Horizontal	0.24	0.28		
		Vertical	0.15	0.24		
		Axial	0.28	0.42		
DIAGNOSTICO Y RECOMENDACIONES						
CONDICION	COMPONENTE	DIAGNOSTICO			RECOMENDACIONES	
BUENO	Cojinete Turbina	Valores de vibración se encuentran en condiciones aceptables, predominio de la 1X: 525 CPM, asociado a desbalance residual de la turbina. No se observa anomalías en alineación ni si satura en los demás elementos.			Continuar con la frecuencia de lubricación, continuar con el monitoreo predictivo.	
BUENO	Cojinete Turbina Alternador	Valores de vibración se encuentran en condiciones aceptables, puede apreciarse en los espectros la 2xFL: 7200 cpm.			Continuar con el monitoreo, próximo predictivo.

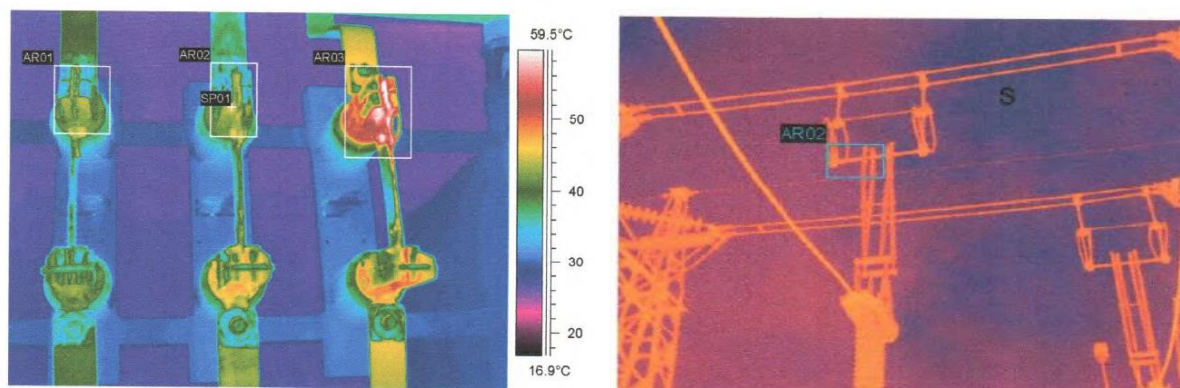
Página	Ubicación	Estado
Pag 13,14	C.H. Charcani I	Con observación
Pag 10,11,12	C.H. Charcani II	Con observación
Pag 15,16,17,18	C.H. Charcani III	Con observación
Pag 19,20,21,22,23,24,25	C.H. Charcani IV	Con observación
-	C.H. Charcani V	Sin observación
Pag 26	C.H. Charcani VI	Con observación
-	C.T. Chilina Motores Sulzer	No se inspecciono
-	C.T. Chilina Turbina a gas	No se inspecciono
-	C.T. Mollendo motores Mirless	No se inspecciono
-	C.T. Pisco Turbina a gas Alstom	No se inspecciono

Página	Ubicación	Estado
-	L.T. CH III – CH I / 5.25kV celdas	No se inspecciono
-	L.T. CH II – CH I / 5.25kV celdas	Sin observación
Pag 7,8,9	L.T. Santuario Chilina / 138kV y bahías	Con observación
-	L.T. CH IV – Chilina/ 33kV y bahías	Sin observación
-	L.T. CH VI – Chilina/ 33kV y bahías	Sin observación
Pag 27	L.T. Santuario - Transform. / 138kV y bahías	Con observación
-	S.E Santuario - CH V	Sin observación
-	L.T CH V - Aguada blanca	Sin observación
-	L.T CHV - Toma IV 13.8kV	Sin observación
-	L.T CH III - CH IV /5.25kVceldas	No se inspecciono
-	L.T Sulzer - Chilina 33kV y Bahías	No se inspecciono
-	Bahía SE Mollendo	No se inspecciono
-	Bahía SE Pisco	No se inspecciono
-	Linea Convertidor - Chilina y bahía	No se inspecciono
Pag 28,29	S.E Santuario	Con observación

CLASE A: Calentamiento en las conexiones posteriores de transformador. Se recomienda reemplazar los terminales.

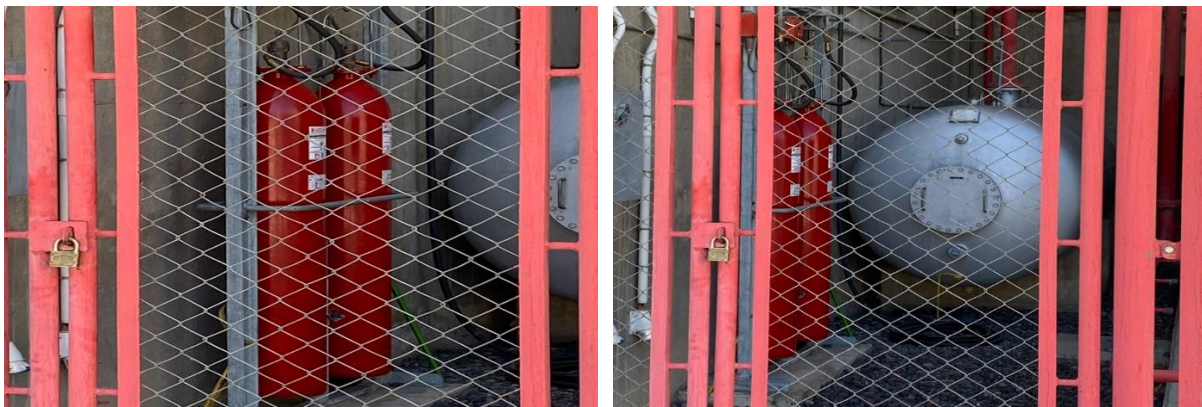
Rociadores

Se tiene un sistema automático y manual de rociadores para la protección de los transformadores de CH Charcani V, que consiste en cilindros de CO₂ conectados a un tanque de agua, de tal manera que, en caso de un incendio, el gas impulse el agua del tanque hasta alcanzar la salida de los rociadores.

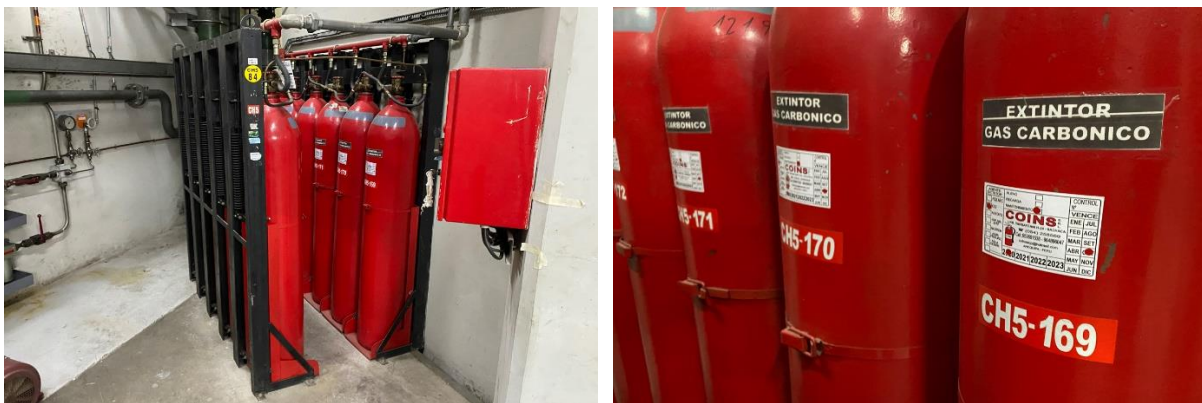
Agentes Especiales

En Charcani V cuentan con un sistema de inundación de dióxido de carbono en cada sala de generador. El sistema opera automáticamente cuando la temperatura del ambiente supera los 120°C, el dióxido de carbono es suministrado por un banco de 12 botellas de 45 kg. En caso el sistema se activará, automáticamente se cortaría el flujo de aire. También es posible activar el sistema automáticamente desde la sala de control.
