Aon Control de Riesgos

Reporte de Suscripción

Cliente: Servicio de Agua Potable y Alcantarillado de Lima

Ubicación: PTAP LA ATARJEA

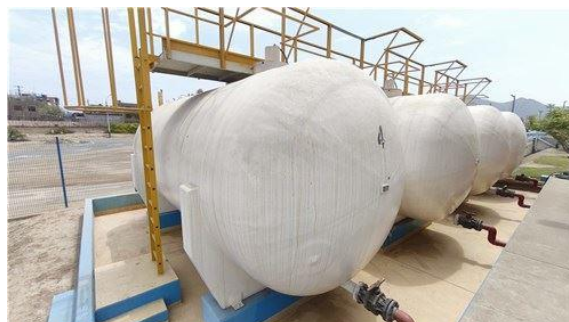
PTAP - Sulfuro férrico y Cloruro férrico

Clasificación	Satisfactorio
Distancia al Edificio (m)	5
Descripción y Comentarios	Se cuenta con Cloruro Férrico y Sulfato de Aluminio, los cuales son productos corrosivos, pero no combustibles. Los tanques que los almacenan se encuentran al interior de diques de contención.

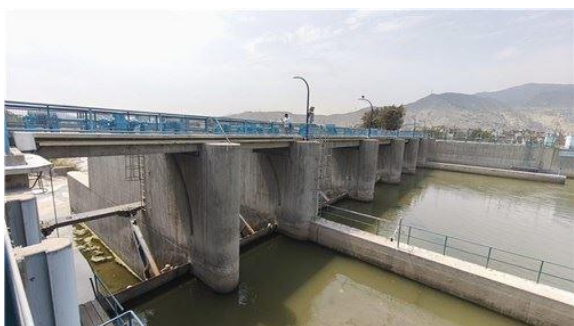
Captación

Comentarios Adicionales de Inundación: En caso de un evento extraordinario como el Fenómeno El Niño, se pueden esperar desbordes del río, daños a las estructuras de captación, defensa ribereña , entre otros.
Se maneja una gestión de limpieza del cauce y trabajos previos a las temporadas de luvias para minimizar los riesgos.
