Informe Final IF

Ajuste N° 134.14
Siniestro N° 221015886 RGA-88.2_4961
Reporte N° 252-2014-EOF - SEDAPAL
Santiago de Surco 26 de Junio del 2014

Fecha de Ocurrencia	: 30 de Marzo del 2014
Lugar de la ocurrencia	: Cámara de Desagüe CD-80 - A.H. Mamacona – Villa El Salvador.

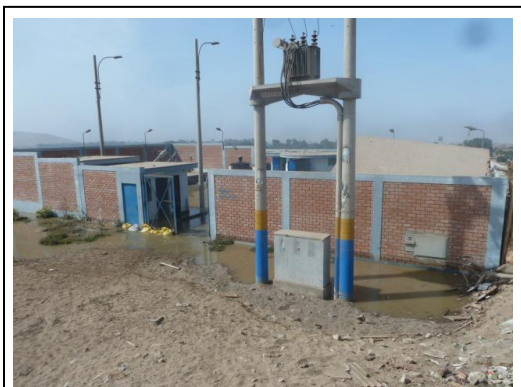
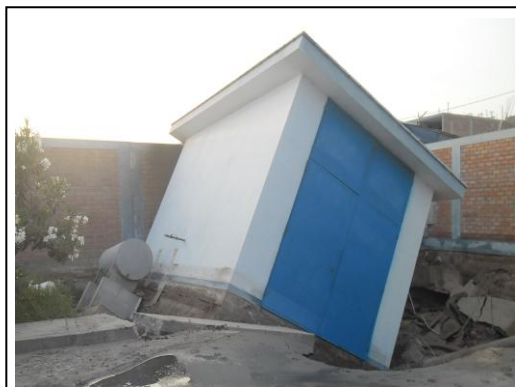
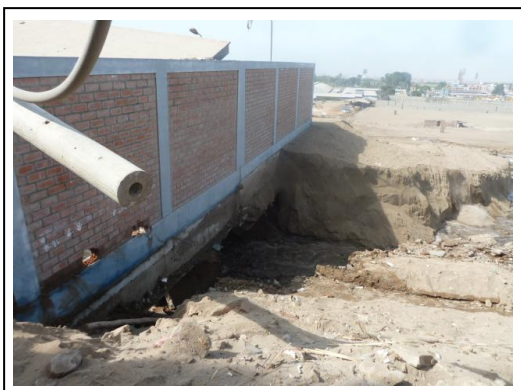
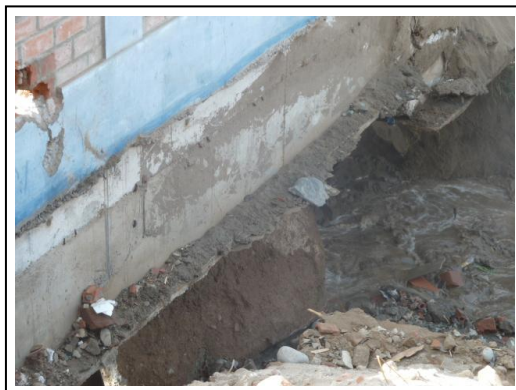
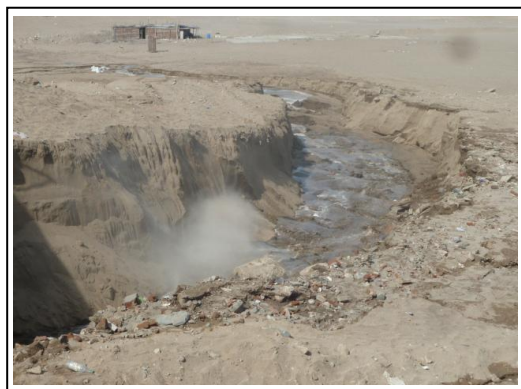
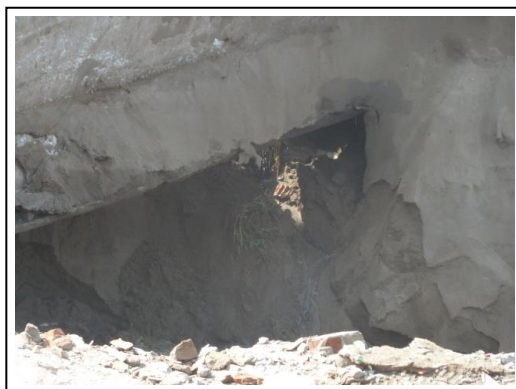
La paralización de este motor ocasionó que las aguas servidas no completen el circuito establecido, ocasionando el desborde las mismas, discurriendo hasta el local de la CD-80, ocasionando que el terreno sobre el cual está construido se socave a tal punto de debilitarlo creando un gran forado y debilitando las bases del piso de cemento, el cerco perimétrico de ladrillos y cemento y la estructura de un ambiente denominado cuarto de Tableros electrónicos, los mismos que finalmente colapsaron.

Vistas de los daños en la Cámara

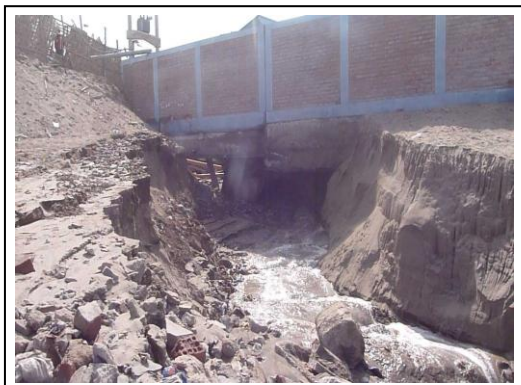
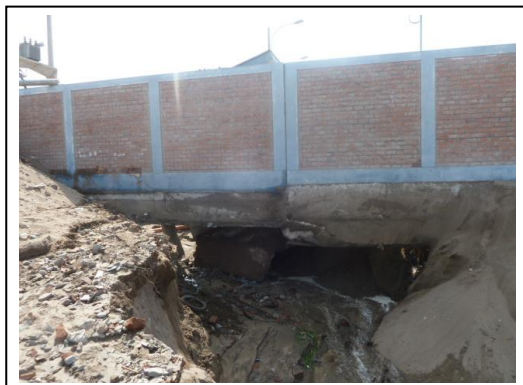
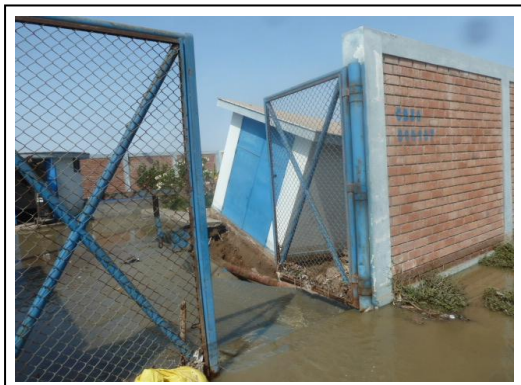
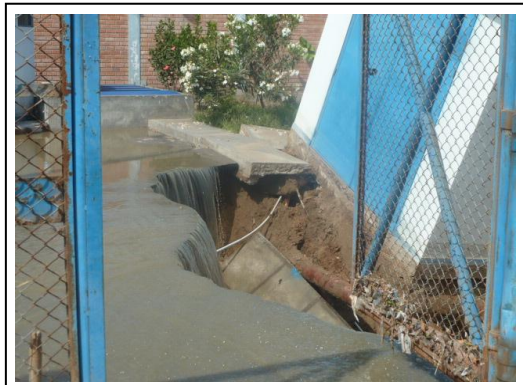
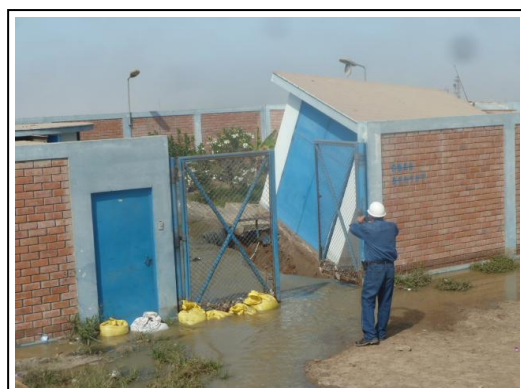
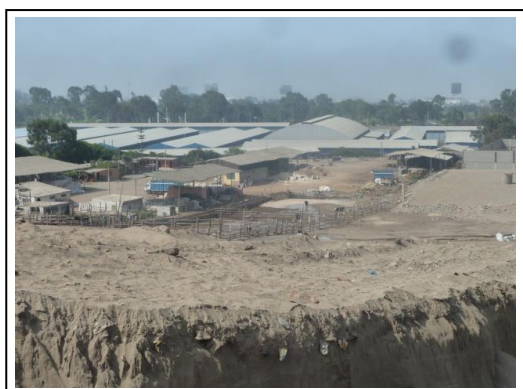
Vistas de los daños en la Cámara
