**INFORME N° 012-23-JRC**

**A** : Corte Superior de Justicia de Arequipa  
**DE** : Ing. Jorge Vladimir Ruiz Carranza  
**ASUNTO** : Estado Actual de Cobertura de Teja en Módulo Básico de Justicia de Hunter  
**FECHA** : 16 de agosto del 2023

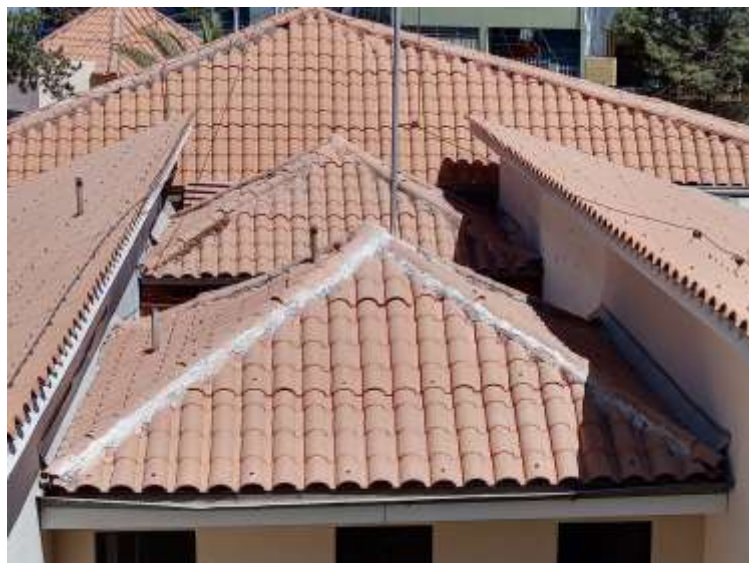
Los techos del Módulo Básico de Justicia de Hunter están cubiertos con teja; la configuración de estos techos es en forma de pirámide o de una sola agua en el caso de las oficinas laterales del Ministerio Público, tal como se aprecia en la imagen.

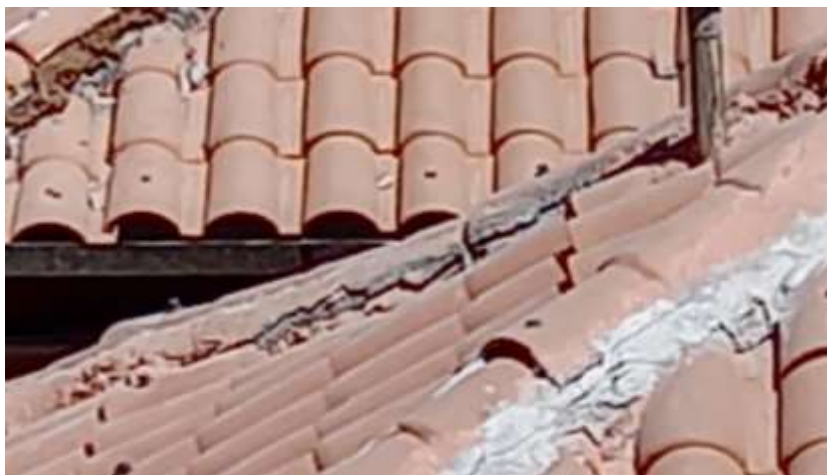
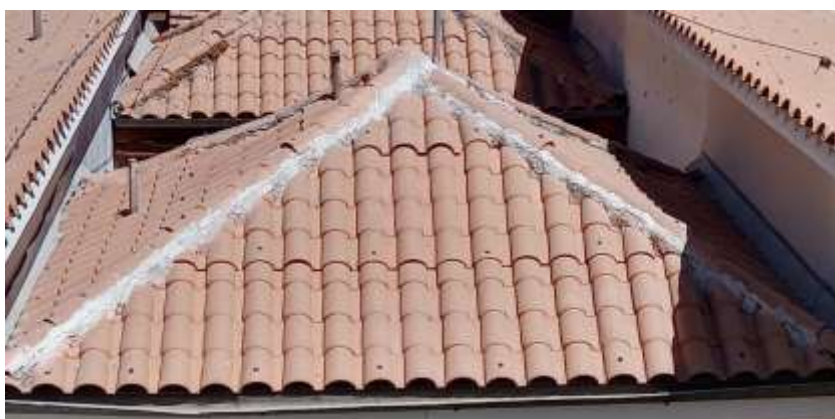
En la zona central de tiene tres pirámides con teja, las cuales se observan que han sido reparadas y selladas, probablemente por problemas de filtración; además hay unidades de tejas deterioradas.

En la junta sísmica que separa los bloques de oficinas administrativas y las del Ministerio Público, se presenta filtraciones durante la temporada de lluvias, ello debido a que las aguas pluviales de la pirámide más grande y las aguas de una de las pirámides centrales se encuentran en una misma canaleta; éste encuentro es la principal causa de las filtraciones. Por esta razón es que se recomienda realizar una modificación en la configuración de los techos y en el material de la cobertura.

- Las filtraciones presentadas en la junta de separación sísmica, se debe al encuentro de las aguas pluviales de la pirámide más grande con una de las pirámides centrales.
- Se recomienda cambiar la configuración las caídas de los techos de la pirámide más grande, reemplazándolo por un techo a dos aguas.
- Las tres pirámides centrales, deberán de ser reemplazadas por un techo de una sola agua, cuya inclinación sea hacia el patio interior.
- El material de la cobertura que se recomienda emplear es TR-4, de 0.5 mm de espesor. Esta cobertura deberá ser utilizada en toda la cobertura nueva y en la parte no intervenida de la pirámide más grande.

En la parte central se recomienda cambiar las tres pirámides existentes por un techo de una sola agua, cuya inclinación sea hacia el patio interior.

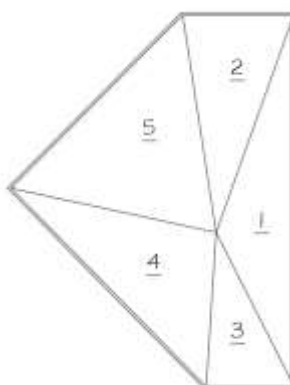
La pirámide mayor presenta 5 aguas ó caídas, dispuesta tal como se muestra en la figura.

La propuesta de modificación consiste en desmontar y eliminar las caídas 1, 2 y 3 y reemplazarlas por un techo a dos aguas, cuya cumbrera tenga como punto máximo, el vértice de la pirámide existente, las bajadas pluviales deberán de conectarse a la red existente por donde se descarga actualmente las aguas pluviales de la pirámide.
