### Informe de Inspección de Riesgos

## PODER JUDICIAL – Sede Bellavista, Callao

<b>Dirección:</b>	Av. Oscar R. Benavides Mz. T sublote B, Bellavista, Callao
<b>Fecha:</b>	viernes, 4 de marzo de 2022

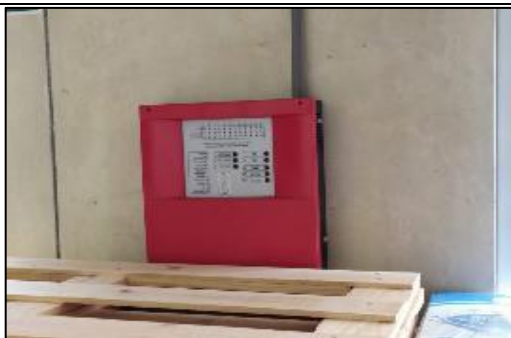
Durante la visita se pudo observar que en el predio cuentan con sistema de detección contra incendios; sin embargo, se identificó en ese momento que el panel central no se encontraba energizado y su acceso estaba bloqueado por materiales. Mencionar que el panel se encuentra ubicado dentro del almacén central de logística y no cuenta con personal en su interior para el monitoreo permanente.

Panel de detección obstruido en almacén

Reubicar panel centralizado del sistema de detección a un ambiente donde se tenga personal para monitoreo las 24 horas del día. De igual manera, se recomienda implementar un programa de revisión y prueba al sistema de detección contra incendio (Ref. NFPA 72) en forma anual; los trabajos ha de ser realizados por empresa especializada, guardando un historial de los trabajos realizados.
