Informe de Inspección de Riesgos

PODER JUDICIAL-GERENCIA GENERAL

Dirección:	Av. Nicolás de Piérola 745, Lima
Fecha:	viernes, 26 de marzo de 2021

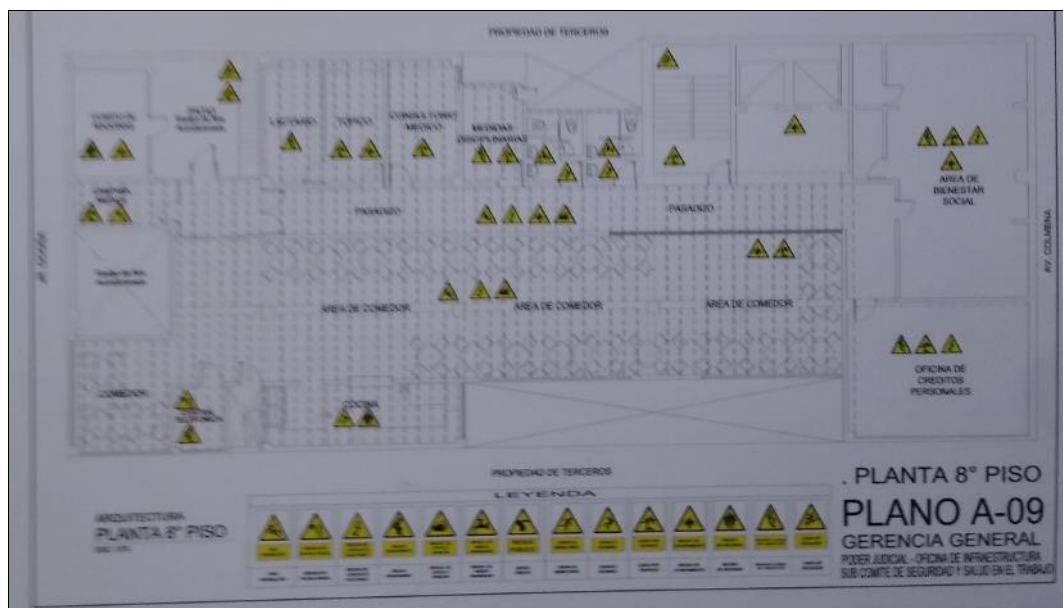
Vista de Distribución del Predio – Mapa de Riesgo

Separación de riesgos:	El riesgo es vertical y no hay separación de riesgos. Es una sola área de fuego.
-------------------------------	--

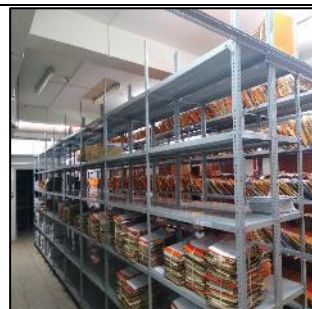
Archivo en sótano 1

Edificación:	Albañilería confinada entre columnas y vigas de concreto armado, con techo aligerado
Mercadería Almacenada:	La mercancía almacenada son archivos (hojas dentro de folder de cartón). La mercancía almacenada corresponde a un commodity clase III.
Característica de almacenamiento:	La mercancía está almacenada en estantes metálicos con altura de techo 3 metros y altura de almacenamiento de 2.5 metros.
Inventarios:	No aplicable, ya que no son consumibles.

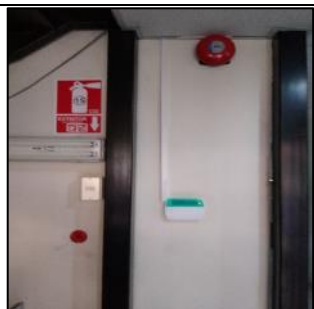
Descripción del Sistema:	El sistema de detección está conformado por elementos de iniciación como detectores de humo solo en los archivos ubicados en los sótanos 1 y 2 ingresando por la Av. Nicolás de Piérola 755. Como elementos de notificación se tienen luces estroboscópicas, pulsadores manuales y en algunas zonas sirenas audibles. El panel de control tipo teclado está el sótano 1 y se tiene un replicador la puerta de ingreso de Av. Nicolás de Piérola 745 cuyo panel está monitoreado por el vigilante de turno.
Monitoreo y Pruebas:	El sistema es monitoreado por personal de vigilancia de manera permanente, el panel de control tipo teclado está el sótano 1 y se tiene un replicador la puerta de ingreso de Av. Nicolás de Piérola 745 cuyo panel está monitoreado por el vigilante de turno.

Panel de detección tipo teclado en sótano 1

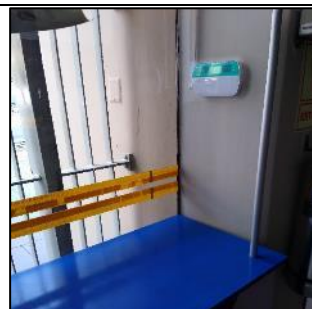
Panel de detección en ingreso principal
