Informe de Inspección de Riesgos

PODER JUDICIAL-PALACIO DE JUSTICIA

Dirección:	Av. Paseo de la Republica S/N, Lima
Fecha:	viernes, 26 de marzo de 2021

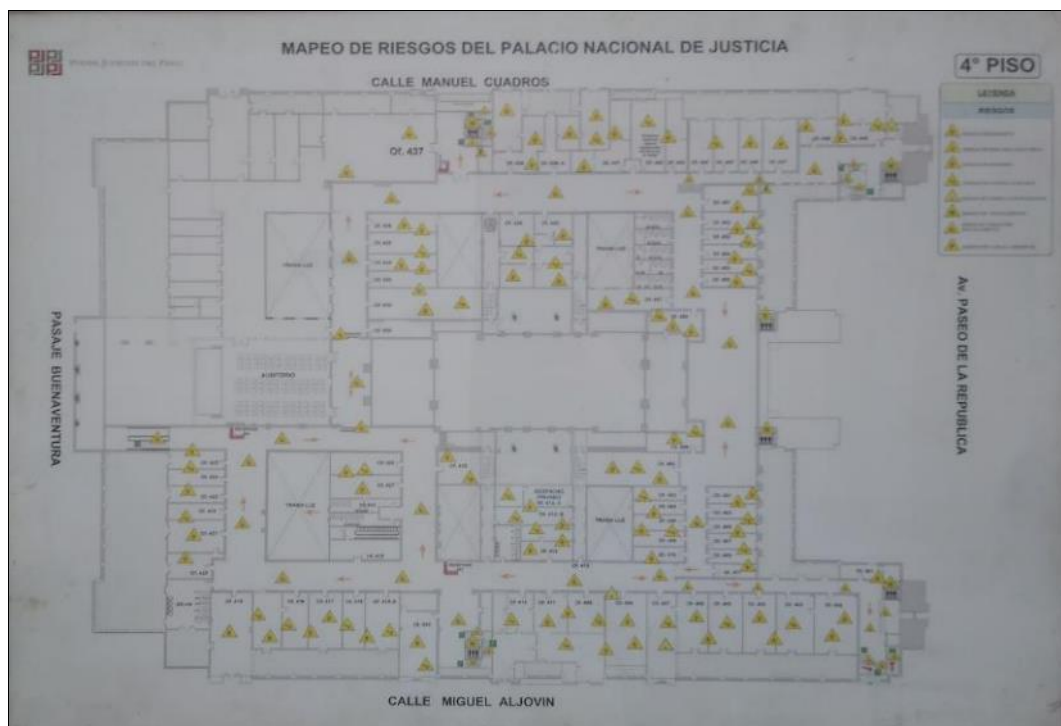
Vista de Distribución del Predio – Mapa de Riesgo

Separación de riesgos:	No hay separación de riesgos. Por tanto, es una sola área de fuego.
-------------------------------	---------------------------------------------------------------------

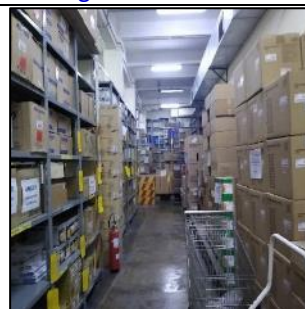
Vista del almacén central

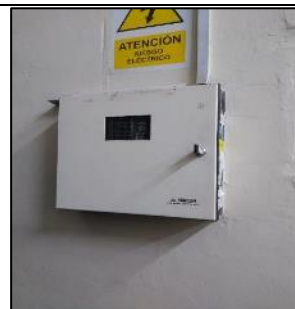
Descripción del Sistema:	El sistema de detección está conformado por elementos de iniciación como detectores de humo iónicos tanto en salas de audiencia, presidencia como almacenes y biblioteca. El almacén central tiene un panel listado de color blanco. Los otros detectores no están conectados a un panel centralizado, pero sí tienen sirenas de alta potencia como dispositivos de notificación. Durante la inspección el panel correspondiente al almacén central se encontró apagado.
Monitoreo y Pruebas:	El sistema es monitoreado por personal de vigilancia de manera permanente, las 24 horas del día, los 7 días de la semana.

Panel de almacén central apagado

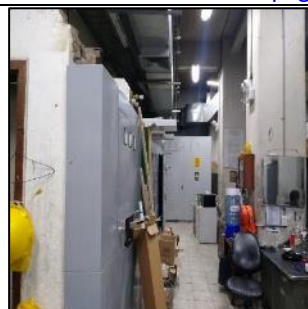
Subestación eléctrica
