## Informe de Inspección de Riesgos

### PODER JUDICIAL-PALACIO DE JUSTICIA

<b>Dirección:</b>	Av. Paseo de la Republica S/N, Lima
<b>Fecha:</b>	viernes, 26 de marzo de 2021

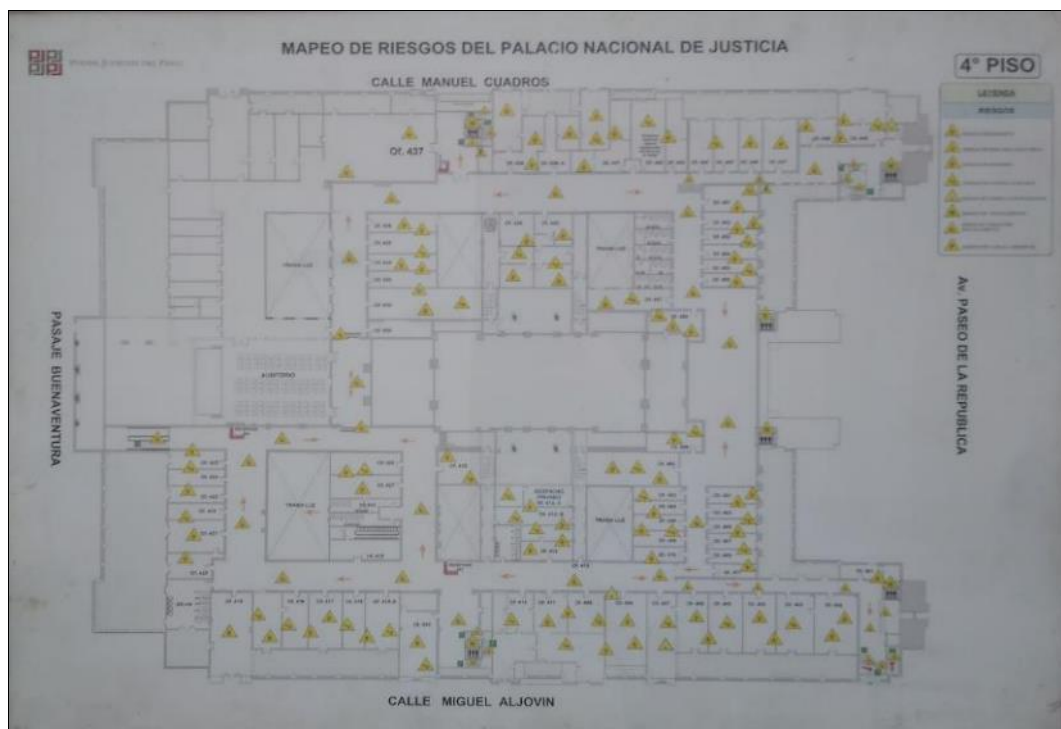
Vista de Distribución del Predio – Mapa de Riesgo

<b>Separación de riesgos:</b>	No hay separación de riesgos. Por tanto, es una sola área de fuego.
-------------------------------	---

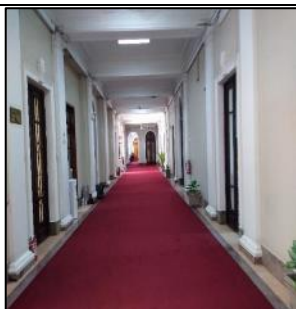
Alfombras con tratamiento ignífugo

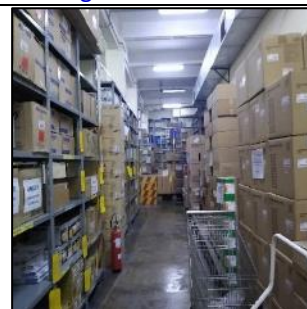
<b>Edificación:</b>	Albañilería confinada entre columnas y vigas de concreto armado con techo aligerado.
<b>Mercadería Almacenada:</b>	Las mercancías almacenadas corresponden a útiles de oficinas principalmente, la mercancía almacenada corresponde a commodities variados desde clase II hasta artículos de plásticos grupo A.
<b>Característica de almacenamiento:</b>	La mercancía está almacenada en estantes metálicos con altura de techo 4 metros y altura de almacenamiento de 3 metros.
<b>Inventarios:</b>	Se tiene inventario para 6 meses.

Vista del almacén central

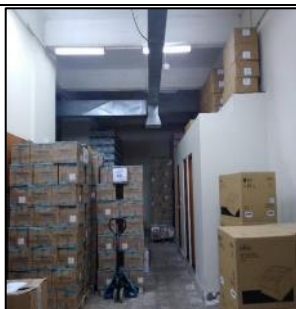
Mercancía almacenada en almacén central

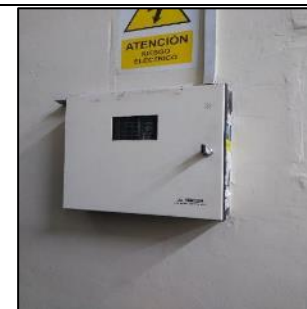
<b>Descripción del Sistema:</b>	El sistema de detección está conformado por elementos de iniciación como detectores de humo iónicos tanto en salas de audiencia, presidencia como almacenes y biblioteca. El almacén central tiene un panel listado de color blanco. Los otros detectores no están conectados a un panel centralizado, pero sí tienen sirenas de alta potencia como dispositivos de notificación. Durante la inspección el panel correspondiente al almacén central se encontró apagado.
<b>Monitoreo y Pruebas:</b>	El sistema es monitoreado por personal de vigilancia de manera permanente, las 24 horas del día, los 7 días de la semana.

Panel de almacén central apagado

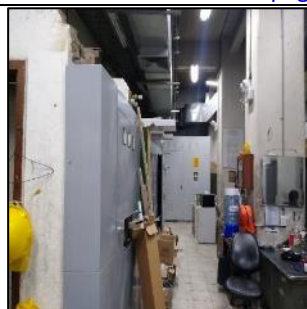
Subestación eléctrica

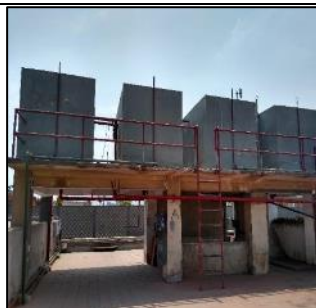
<b>Descripción del Sistema:</b>	El sistema contra incendio está accionado por gravedad desde 4 cisternas de 6 m <sup>3</sup> ubicadas en la azotea. La red contra incendio está conformada por 42 mangueras contra incendio clase III con mangueras de nylon. El cliente refirió que se está evaluando la implementación de un sistema contra incendio impulsado por una bomba contra incendio; sin embargo, debido a que el edificio es patrimonio cultural, la implementación del sistema resulta aún más demandante. Por tanto, se está contemplando una modificación integral del sistema contra incendio.
<b>Monitoreo y Pruebas:</b>	No se tiene evidencia de las pruebas de presión en el punto más remoto.
<b>Evaluación del Sistema:</b>	Se sabe que por cada 10 metros de altura se pierde 14 psi. Eso equivale a que en 6 metros (altura de los techos de cada piso en el Palacio de Justicia) se pierde 8.5 psi. Esto quiere decir, de ser cierto que la presión en una manguera en el primer piso es de 70 psi, la presión en pisos superiores hasta será de 61.5 psi (segundo piso), 53 psi (tercer

piso) y 45.5 psi (cuarto piso). Para un correcto funcionamiento de las mangueras contra incendio y poder combatir un incendio, se requiere una presión mínima de 65 psi. Bajo ese escenario la protección con el sistema actual es marginal y el sistema no es confiable.
--	---

Tanques de agua
