EVALUACION DE RIESGOS

Informe de Inspección de Riesgos

PODER JUDICIAL – CORTE SUPERIOR DE JUSTICIA

Dirección:	Av. Nicolas De Piérola Con Abancay S/N, Lima
Fecha:	<u>lunes, 29 de marzo de 2021</u>

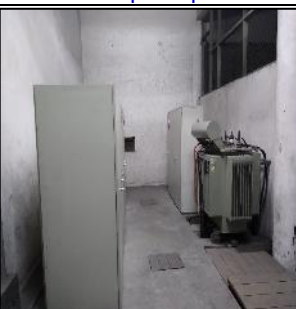
Subestación eléctrica

Desocupar totalmente la subestación eléctrica, de modo que se retire todo material metálico o combustible ajeno a la propia instalación.
(Plazo de Cumplimiento: 15 días)

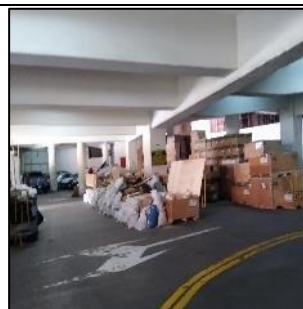
Riesgos de Propiedad:	
Incendio / Explosión:	La carga térmica está conformada por los archivos y expedientes presentes en salas de audiencia y archivo general, en este último ambiente la configuración del almacén es del tipo inestable. En adición, se aprecian depósitos de existencias combustibles en otras áreas, incluyendo sótano y subestación eléctrica. La distribución de extintores aparenta ser adecuada, con una red de gabinetes en cada piso con accionamiento por gravedad, sin evidenciar capacitaciones a brigadistas o a personal de vigilancia. Ante un evento de incendio se presenta una propagación horizontal y vertical.
Rot. Maq.:	Sin consideración especial.
Robo – 3D	El predio presenta protecciones físicas contra robo, consideradas adecuadas para el tipo de actividad presente.
Huelga – CC:	Se han presentado historial de manifestaciones, disponiéndose de personal policial en dichos eventos.

Material combustible en sótano

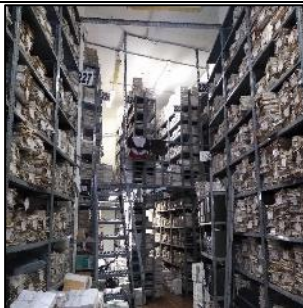
Edificación:	Albañilería confinada entre columnas y vigas de concreto armado, con techo aligerado.
Mercadería Almacenada:	La mercancía almacenada son archivos (hojas dentro de folder de cartón). La mercancía almacenada corresponde a un commodity clase III.
Característica de almacenamiento:	La mercancía está almacenada en estantes metálicos con altura de techo 6 metros y altura de almacenamiento de 5.5 metros.
Inventarios:	No aplicable.

Archivo General

Mejorar las condiciones de almacenamiento de los archivos, incluyendo el reforzamiento de los anaqueles.

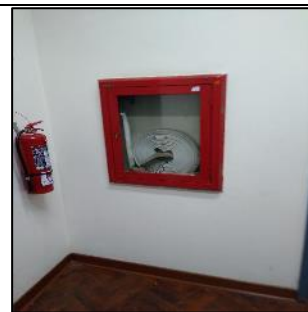
Monitoreo y Pruebas:	El sistema es accionado por gravedad; por tanto, no hay monitoreo. El cliente no refirió haber realizado prueba Pitot para ver cuál es la presión residual en el punto hidráulicamente más remoto.
Evaluación del Sistema:	En ausencia de pruebas que demuestren la presión en el punto más alejado, consideramos el sistema no confiable.

Gabinete contra incendio

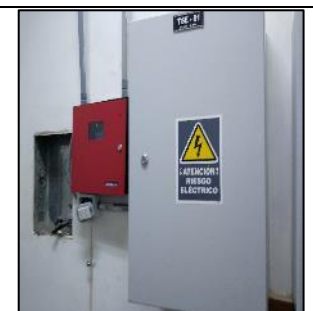
Descripción del Sistema:	El sistema de detección está conformado por detectores de humo iónicos y pulsadores manuales como dispositivos de iniciación y luces estroboscópicas como dispositivos de notificación. La cobertura del sistema de detección es puntual, ya que los dispositivos solo están ubicados en el archivo central en el sótano, pisos 5 y 7 y oficina de mesa de partes en el piso 1. En estos pisos se tienen un panel de detección; sin embargo, estos no están interconectados.
Monitoreo y Pruebas:	Las alarmas no son monitoreadas por el servicio de vigilancia y no se cuenta con un panel centralizado.

Panel de detección

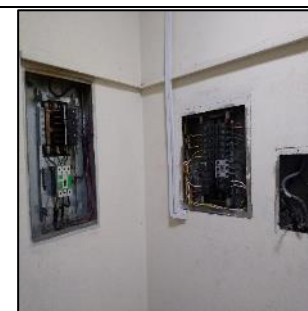
Tableros sin tapas protectoras
