Informe de Inspección de Riesgos

PODER JUDICIAL – Sede Arequipa

Dirección:	Plaza España S/N - Siglo XX – Arequipa
Fecha:	martes, 16 de Marzo de 2022

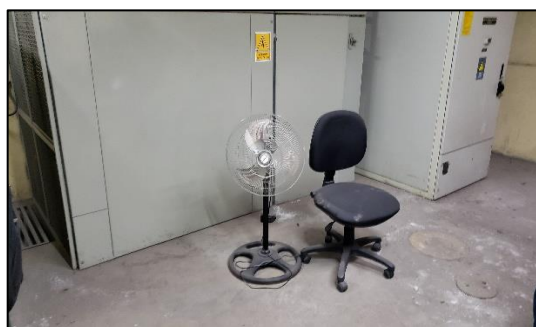
Subestación del Edificio Antiguo

Se identificó material combustible dentro de las subestaciones eléctricas y alrededor de los tableros eléctricos.

Desocupar totalmente de la subestación eléctrica y grupos electrógenos, de modo que se retire todo material metálico o combustible ajeno a la propia instalación. Del mismo modo, retirar todo objeto combustible y/o inflamable de equipos de servicio o maquinaria y tableros eléctricos respetando 1.5m con delimitación física.

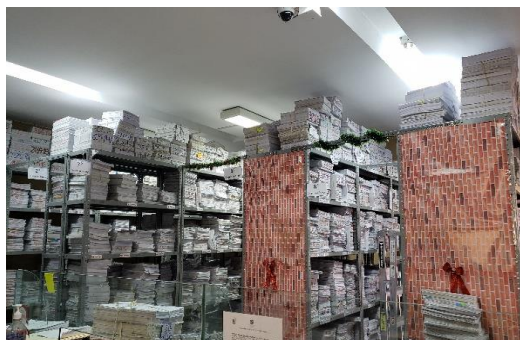
Los almacenes ubicados en el Edificio Antiguo, contienen archivos y material de economato, presentan un bajo nivel de orden, inadecuada configuración de almacenamiento, evidenciándose pasillo obstruidos, existencias almacenadas hasta el ras del techo.

Almacén de archivos del Edificio Antiguo

Los ambientes destinados a almacenamiento deberán presentar la siguiente configuración:

- Mercadería dispuesta sobre parihuelas o en su defecto, sobre estanterías metálicas. No se debe almacenar la mercadería directamente sobre el piso en ningún caso.
- Establecer pasillos libres de obstrucción.
- Las luminarias deberán estar ubicadas en parte central de los pasillos.
- Establecer una separación entre la mercadería al techo no menor de 50 cm, con limitación física

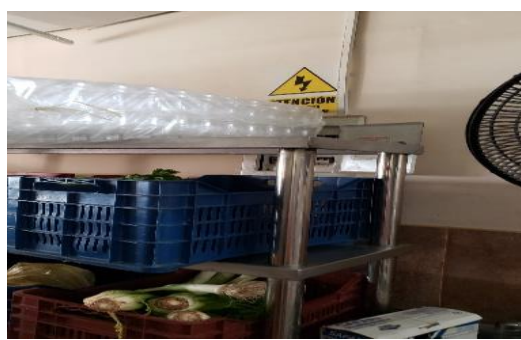
Tablero eléctrico obstruido en cocina

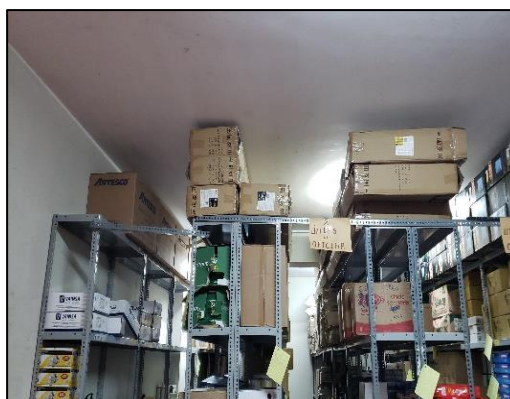
Almacén central en el Edificio Antiguo

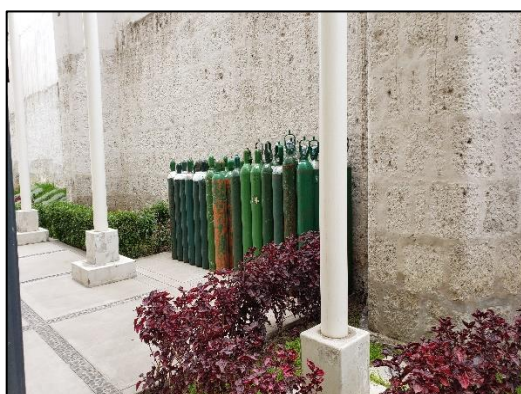
Durante la visita se pudo observar que se encuentran balones de oxígeno medicinal depositados cerca al ingreso del Edificio Ecológico sin ningún tipo de protección.

Balones expuestos en el Edificio Ecológico

En el Edificio Ecológico, los cilindros de gases comprimidos deben permanecer sujetos con cadenas ancladas a la pared o aseguradas con cadenas en carretillas metálicas.

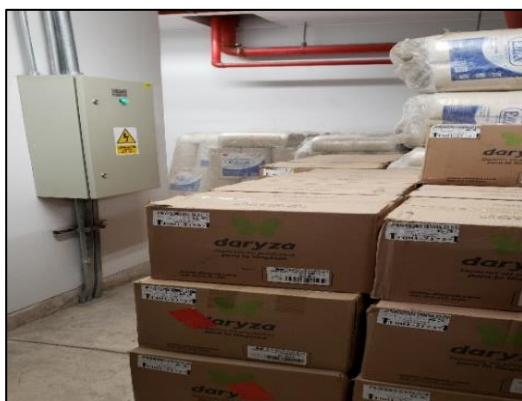
Material combustible en el Edificio Ecológico
