Informe de Inspección de Riesgos

PODER JUDICIAL-GERENCIA GENERAL

Dirección:	Av. Nicolás de Piérola 745, Lima
Fecha:	viernes, 26 de marzo de 2021

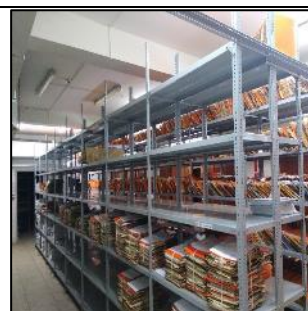
Archivo en sótano 1

Edificación:	Albañilería confinada entre columnas y vigas de concreto armado, con techo aligerado
Mercadería Almacenada:	La mercancía almacenada son archivos (hojas dentro de folder de cartón). La mercancía almacenada corresponde a un commodity clase III.
Característica de almacenamiento:	La mercancía está almacenada en estantes metálicos con altura de techo 3 metros y altura de almacenamiento de 2.5 metros.
Inventarios:	No aplicable, ya que no son consumibles.

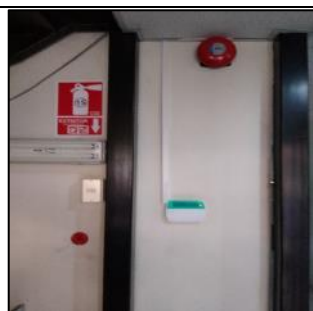
Descripción del Sistema:	El sistema de detección está conformado por elementos de iniciación como detectores de humo solo en los archivos ubicados en los sótanos 1 y 2 ingresando por la Av. Nicolás de Piérola 755. Como elementos de notificación se tienen luces estroboscópicas, pulsadores manuales y en algunas zonas sirenas audibles. El panel de control tipo teclado está el sótano 1 y se tiene un replicador la puerta de ingreso de Av. Nicolás de Piérola 745 cuyo panel está monitoreado por el vigilante de turno.
Monitoreo y Pruebas:	El sistema es monitoreado por personal de vigilancia de manera permanente, el panel de control tipo teclado está el sótano 1 y se tiene un replicador la puerta de ingreso de Av. Nicolás de Piérola 745 cuyo panel está monitoreado por el vigilante de turno.

Panel de detección tipo teclado en sótano 1

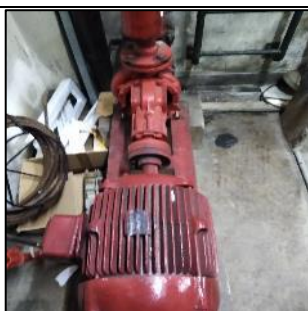
BCI

Descripción del Sistema:	<p>El sistema contra incendio está accionado por una electrobomba no listada de 21 HP de potencia con succión positiva desde una cisterna compartida de 40 m³, cuya válvula de succión se encontró en posición cerrada. El sistema carece de bomba jockey que compense la presión en caso de caída de presión no significativa.</p> <p>La red contra incendio está conformada por gabinetes con mangueras clase II de nylon de 60 metros en todos los pisos, ubicados específicamente frente a los ascensores. Junto a cada manguera contra incendio se tiene un extintor de PQS de 6 KG en sujetadores dispuestos en la pared. Tanto en el ingreso por la Calle Piérola como por la Avenida Piérola se tienen dos siamesas para inyección al sistema por parte de los bomberos. Ninguna sección dentro de las instalaciones tiene rociadores automáticos.</p>
---------------------------------	---

La bomba contra incendio no posee sistema alternativo de energía a pesar de que el grupo electrógeno está en una ubicación cercana. El cuarto de bomba contra incendio posee condiciones subestándares, ya que es utilizado como depósito/almacén de materiales de construcción y herramientas del equipo de mantenimiento.
Monitoreo y Pruebas:	El mantenimiento de la bomba contra incendio no es realizado hace varios años y no se cuenta con un reporte de mantenimiento vigente. El sistema tiene accionamiento manual, lo cual no garantiza una repuesta rápida y confiable frente a escenarios de incendio.
Evaluación del Sistema:	La protección contra incendio no es confiable por todo lo explicado en el párrafo anterior y la cobertura sería marginal en caso el sistema esté operativo, ya que el sistema no cumple con NFPA 20, NFPA 22 y NFPA 25.

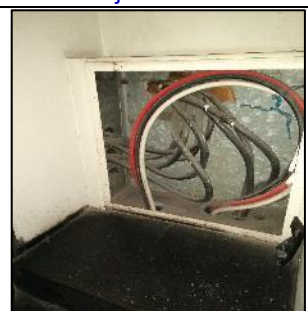
Caja de pase sin tapa protectora

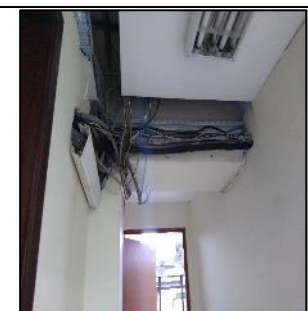
Condiciones subestándares eléctricas
