INFORME DE EVALUACIÓN TÉCNICA **“MANTENIMIENTO PREVENTIVO Y CORRECTIVO DE** **INFRAESTRUCTURA FÍSICA DE LA UNIDAD** **DESCONCENTRADA DE PROTECCIÓN DE MEDIO** **AMBIENTE CUSCO”**

DEPARTAMENTO : CUSCO
PROVINCIA : CUSCO
DISTRITO : SAN JERONIMO

CUSCO, MARZO 2025

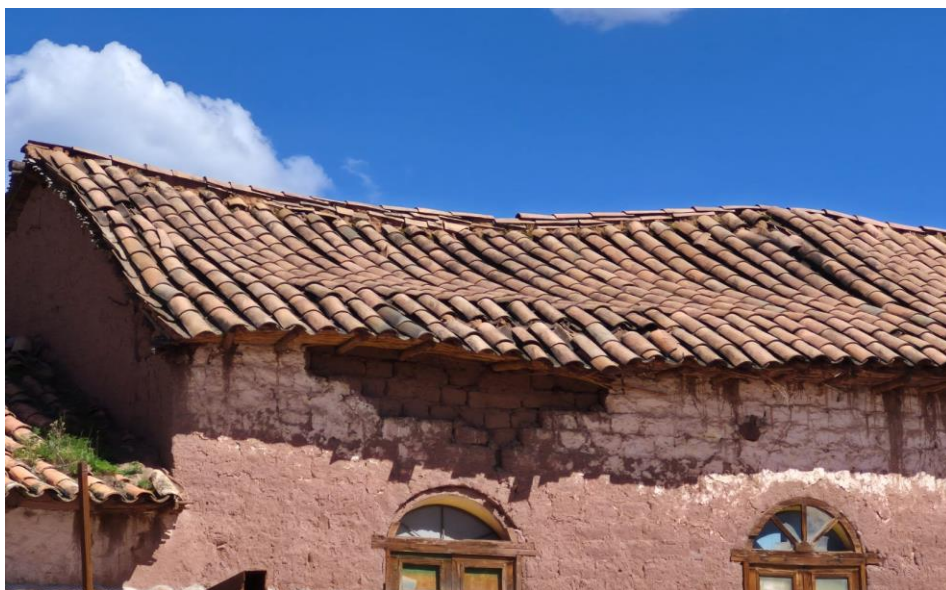
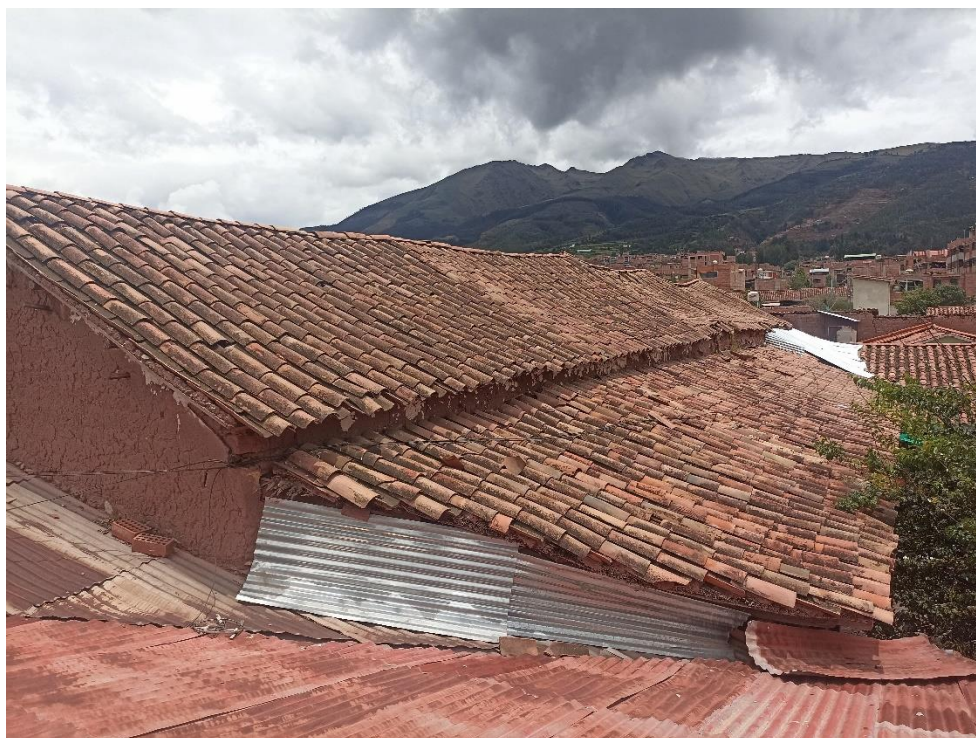
- A. El componente de la cobertura del bloque 01, se encuentra en pésimas condiciones, apreciándose que las correas, vigas de madera presentan deflexión, asimismo, al ser una cobertura de dos aguas, viene afectando a predios vecinos por lo que es necesario convertir la cobertura del bloque 01 a una sola caída, hacia el interior con su respectiva canaleta trapezoidal.

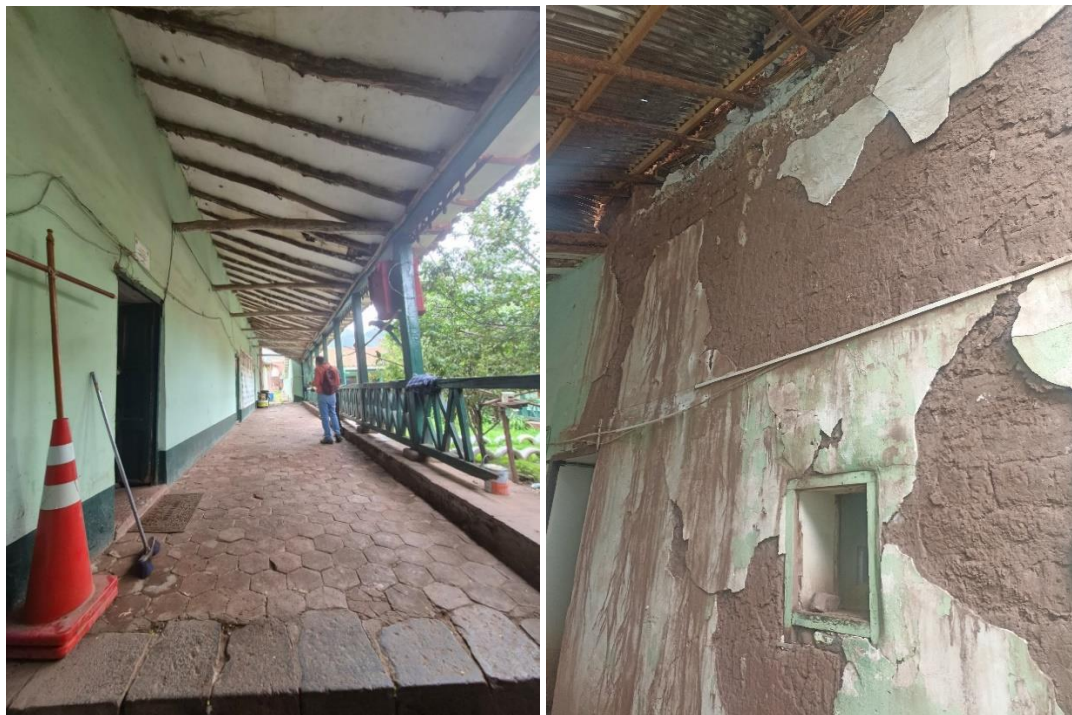
- B.** La pared exterior del bloque 01, se encuentra completamente deteriorado, apreciándose el desprendimiento del enlucido por el contacto con precipitaciones pluviales; asimismo, las ventanas, puertas y balcón de madera se encuentran en mal estado de conservación, siendo necesario el mantenimiento, cambio de enlucido, el pintado y demas trabajos asociados a estos.

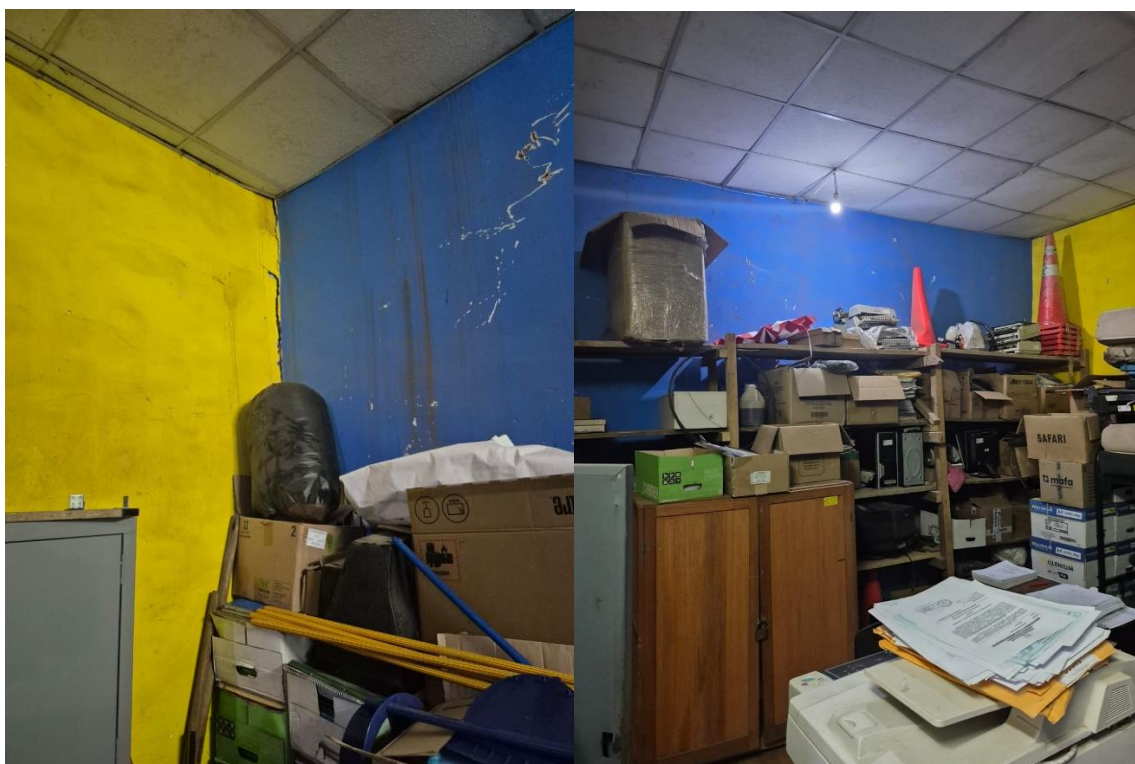
- C.** El interior de los ambientes del bloque 01, se encuentra deteriorado, tanto las paredes, el falso cielo raso, las instalaciones eléctricas; asimismo, producto de los trabajos necesarios de instalación de la nueva cobertura con estructura metálica, estos elementos (baldosas y otros) deben ser removidas para no impedir los trabajos de montaje de estructura metálica; por otro lado, considerando el cableado existente que fue instalado empíricamente, es necesario realizar una nueva instalación eléctrica empotrada en el interior del muro de adobe; asimismo, los marcos de madera se encuentran rotos y algunas carecen de vidrio, en cada ambiente del bloque 01, se cuenta con closet empotrado y/o acondicionados en los muros de adobe que se encuentran en mal estado.

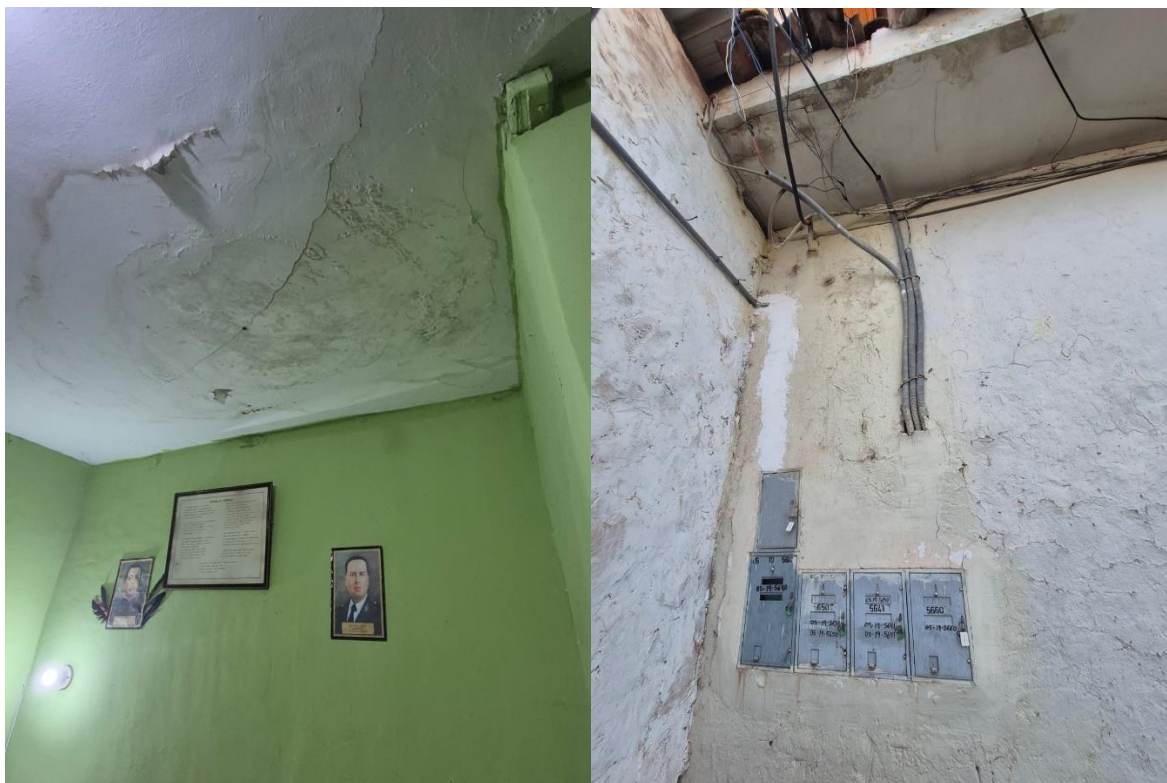
- D.** Se aprecia que la cobertura del bloque 03, se encuentra en mal estado, asimismo, no se cuenta con un tablero general ni tablero de distribución siendo necesario el mantenimiento de la cobertura y la instalación de tableros con termomagnéticos.
