SERVICIO DE ACONDICIONAMIENTO DE PATIOS CON COBERTURA DE MALLA RASCHEL EN LA IE N°0131 MONITOR HUASCAR – DISTRITO DE SAN JUAN DE LURIGANCHO – LIMA - LIMA CODIGO LOCAL 324617

LOCAL EDUCATIVO:  
INSTITUCION EDUCATIVA N° 0131  
MONITOR HUASCAR  
COD. LOCAL 324617

PLANO:  
PLANTA LEVANTAMIENTO GENERAL  
PATIO 01

L - 01

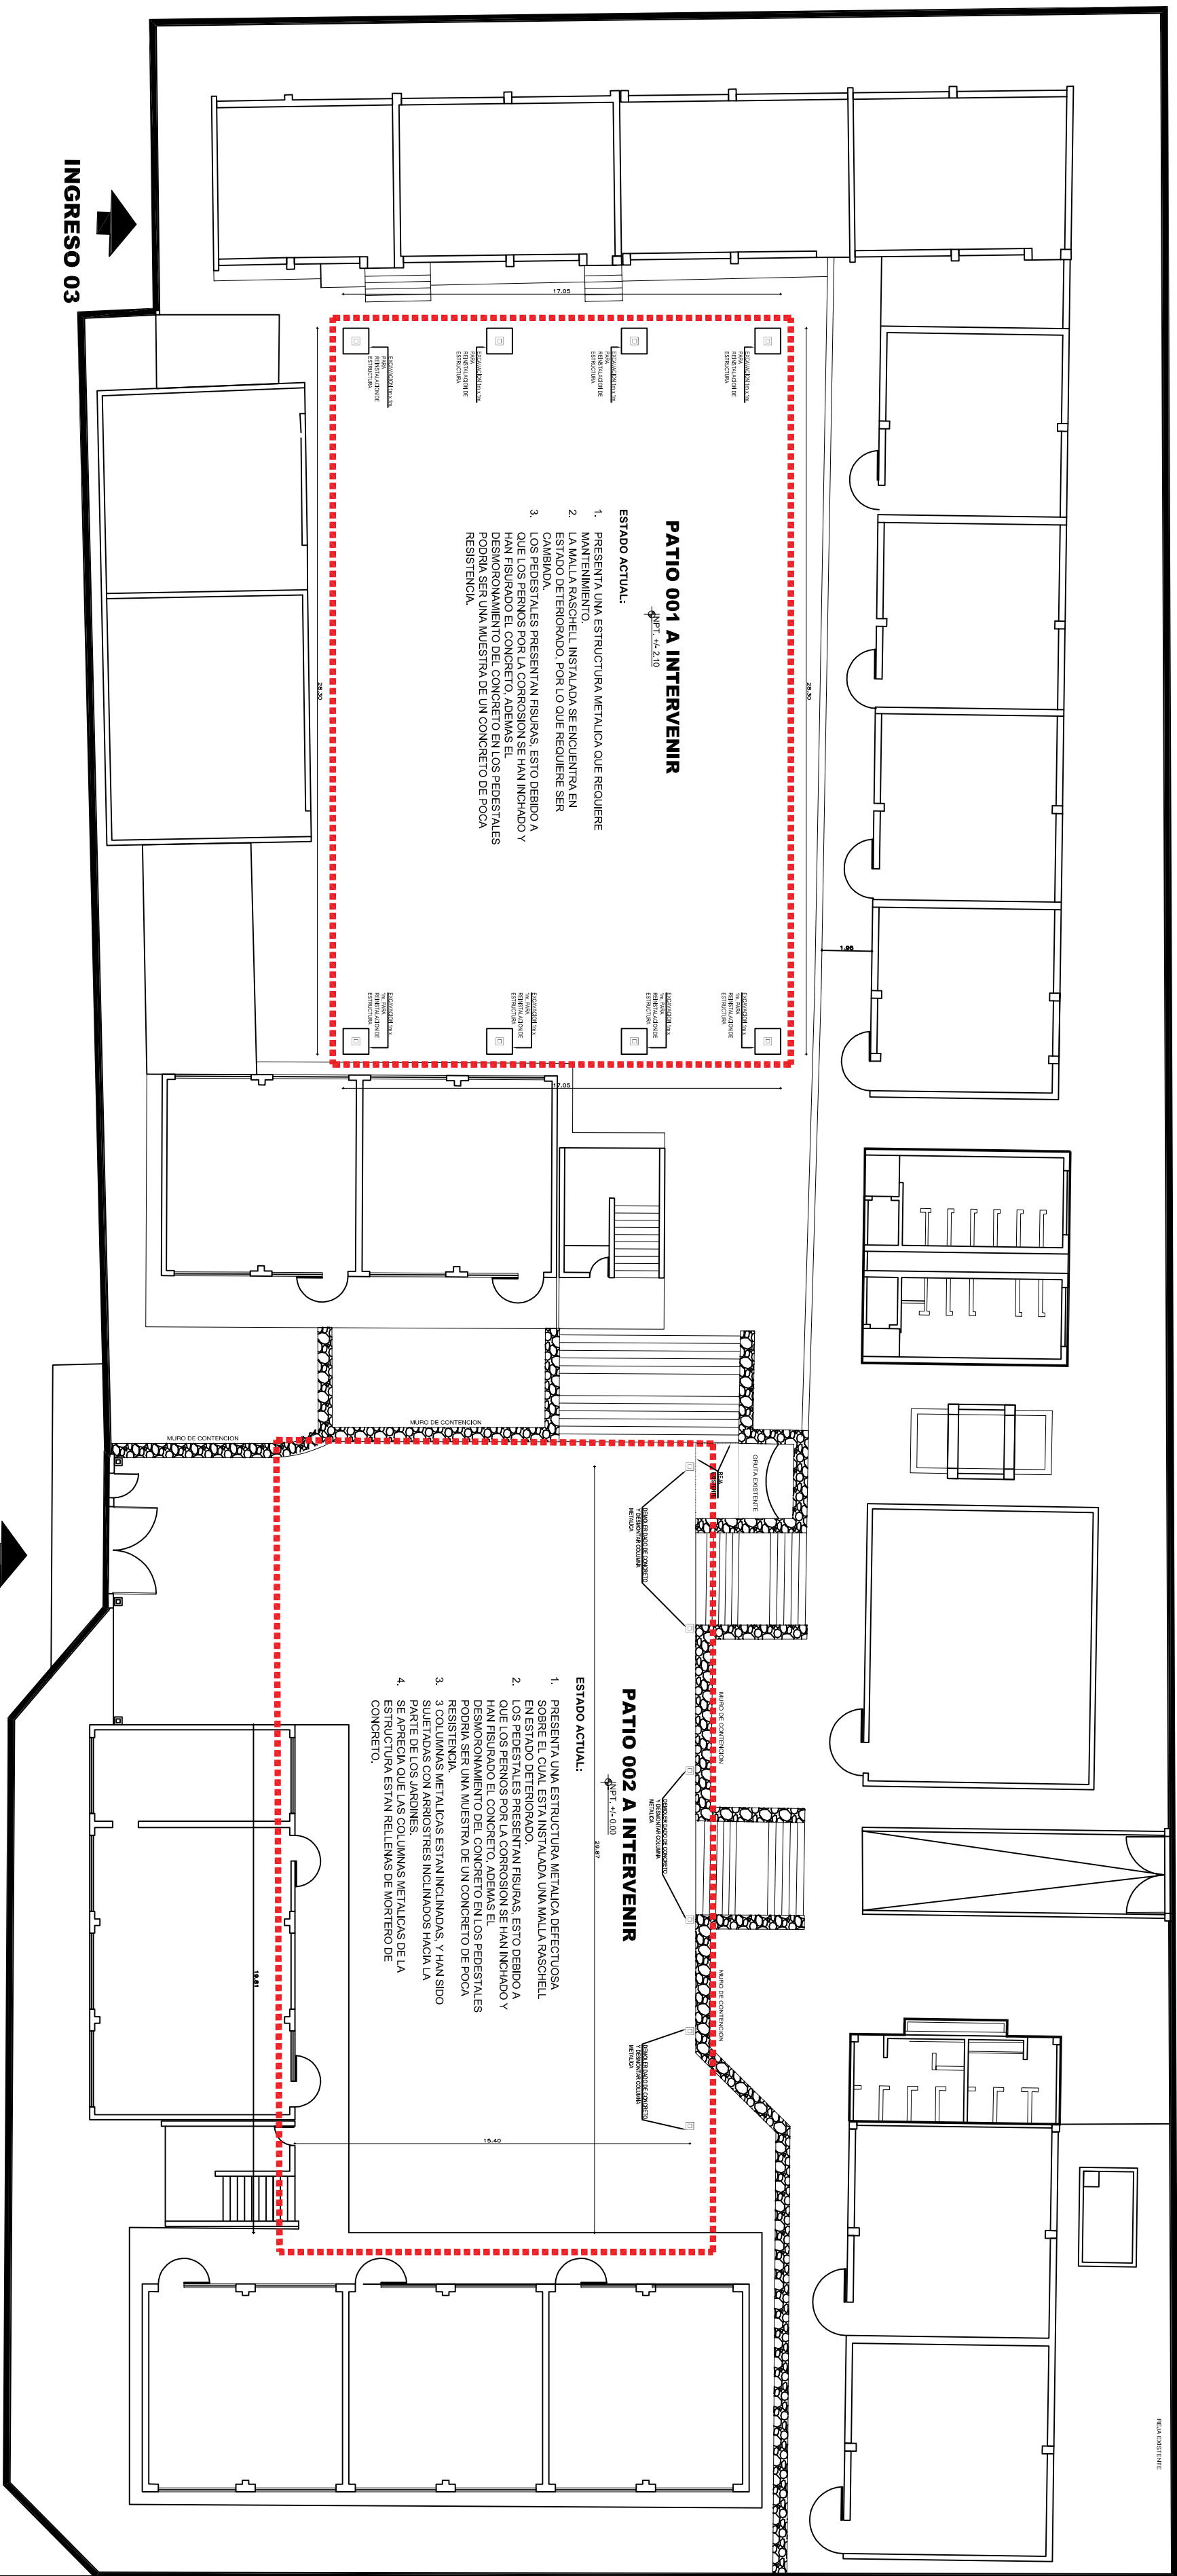
PLANTA GENERAL - 1ER NIVEL  
ESC :1/200

### PATIO 001 A INTERVENIR

1. PRESENTA UNA ESTRUCTURA METALICA QUE REQUIERE MANTENIMIENTO.
2. EL CONCRETO EN EL INSTALADO SE ENCUENTRA EN ESTADO DETERIORADO POR LO QUE REQUIERE SER CAMBIADA.
3. LOS PEDESTALES PRESENTAN FISURAS, ESTO DEBIDO A LA FALTA DE RESISTENCIA Y A LA FALTA DE MANTENIMIENTO. HAN FISSURADO EL CONCRETO ADEMAS EL DESMORONAMIENTO DEL CONCRETO EN LOS PEDESTALES PODRIA SER UNA MUESTRA DE UN CONCRETO DE POCA RESISTENCIA.

### PATIO 002 A INTERVENIR

1. PRESENTA UNA ESTRUCTURA METALICA DEFECTUOSA SOBRE EL CUAL ESTA INSTALADA UNA MALLA RASCHEL EN ESTADO DETERIORADO.
2. LOS PEDESTALES PRESENTAN FISURAS, ESTO DEBIDO A LA FALTA DE RESISTENCIA Y A LA FALTA DE MANTENIMIENTO. HAN FISSURADO EL CONCRETO ADEMAS EL DESMORONAMIENTO DEL CONCRETO EN LOS PEDESTALES PODRIA SER UNA MUESTRA DE UN CONCRETO DE POCA RESISTENCIA.
3. LOS PEDESTALES PRESENTAN FISURAS, ESTO DEBIDO A LA FALTA DE RESISTENCIA Y A LA FALTA DE MANTENIMIENTO. HAN FISSURADO EL CONCRETO ADEMAS EL DESMORONAMIENTO DEL CONCRETO EN LOS PEDESTALES PODRIA SER UNA MUESTRA DE UN CONCRETO DE POCA RESISTENCIA.
4. SE APRECIA QUE LAS COLUMNAS METALICAS DE LA PARTE DE LOS JARDINES, SUELTOS CON ARRIBOS TRES INCLINADOS HACIA LA DERECHA Y OTRAS TRES INCLINADAS HACIA LA IZQUIERDA.
