**SERVICIO DE ACONDICIONAMIENTO EN LA INSTITUCIÓN EDUCATIVA IE N° 131  
MONITOR HUÁSCAR - DISTRITO DE SAN JUAN DE LURIGANCHO - LIMA - LIMA" CÓDIGO  
LOCAL 324617**

SERVICIO DE ACONDICIONAMIENTO DE PATIOS CON COBERTURA DE MALLA RASCHEL EN LA IE N°0131 MONITOR HUASCAR – DISTRITO DE SAN JUAN DE LURIGANCHO – LIMA - LIMA CODIGO LOCAL 324617.

Para la actualización se ha realizado una visita de inspección previa, en los días 07 y 18 de marzo del 2025, con los especialistas de UGEO y UGM, encontrándose que se continúa sin intervención lo siguiente:

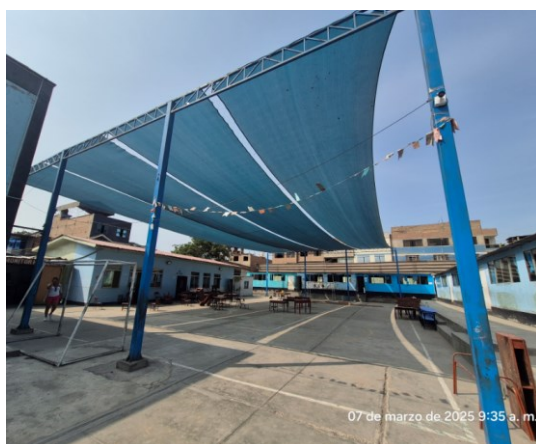
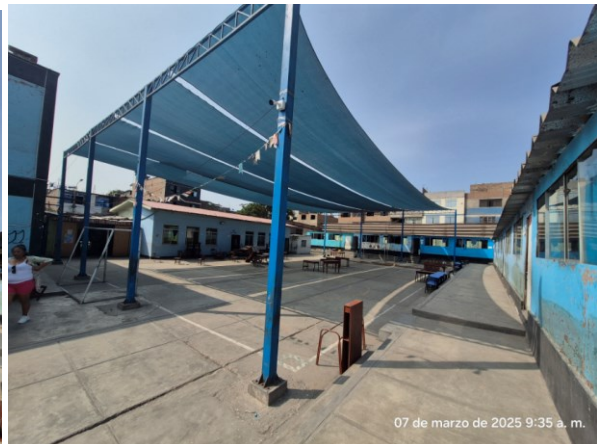
Imagen N°03: Vista lateral del Patio de nivel primaria de losa concreto de buen estado, para intervenir con cobertura de malla raschell con estructura metálica según diseño. Se realiza la intervención en los anclajes y en la base y pedestal del concreto ya tiende a colapsar.

- Demolicion de los elementos de concreto señalados en los planos para el vaceado de la zapata y pedestal de cada columna metálica.
- Instalación de postes metalicos de 6"x6"x6mm, con una altura de 6m, los cuales estarán instalados sobre una zapata de concreto ya sea concretica o excentrica de las siguientes dimensiones: 1.25x1.25x0.50m con una resistencia  $f'c=210\text{kg/cm}^2$  y un pedestal de concreto de 0.40x0.40x0.70m. Dicha ejecucción se realizará previa demolición y excavación de los elementos de cimentacion.

- En la parte superior del pedestal se colocará una plancha de acero con base metalica de 30x30x1/4", el cual irá soldado a un tubo metalico, con soldadura tipo cordon E6011 en todo el perímetro del tubo. Se colocará 06 cartelas (o atiezadores) para dar mayor rigides al tubo vertical.

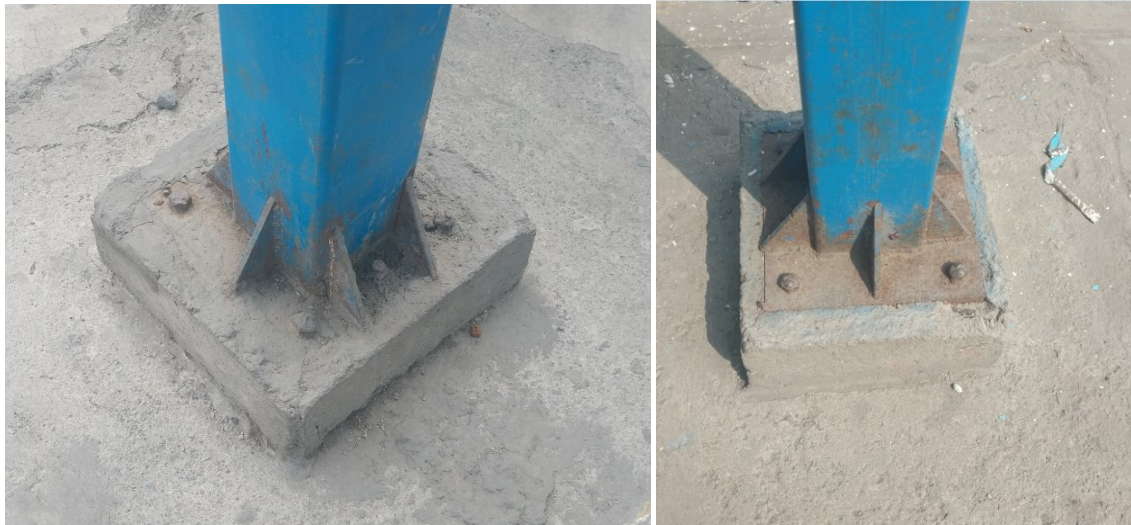
Imagen N°04: En el patio de primaria, las columnas existentes de 6"x6" muestran un deterioro debido al óxido que se ha impregnado en la plancha de anclaje. De igual manera en el elemento de concreto que se encuentra fisurado, lo que podría ocasionar un posible colapso de la estructura metálica que lo conforme. Conforme a lo coordinado por los especialistas de la UGM, esta situación amerita que esta priorización se encuentre dentro de las metas del Exp. Técnico de Acondicionamiento.

- La estructura metálica de la cubierta del patio de primaria se encuentra en inminente estado de colapso en sus anclajes y su base de concreto, conforme a la imagen 04.
- La estructura metálica de la cubierta del patio de secundaria se verifica columnas inclinadas por su propio peso y del concreto que han colocado de manera irregular dentro de la columna metálica, haciéndolo un peligro inminente a la estructura metálica que lo conforma (ver imagen 7 y 8).

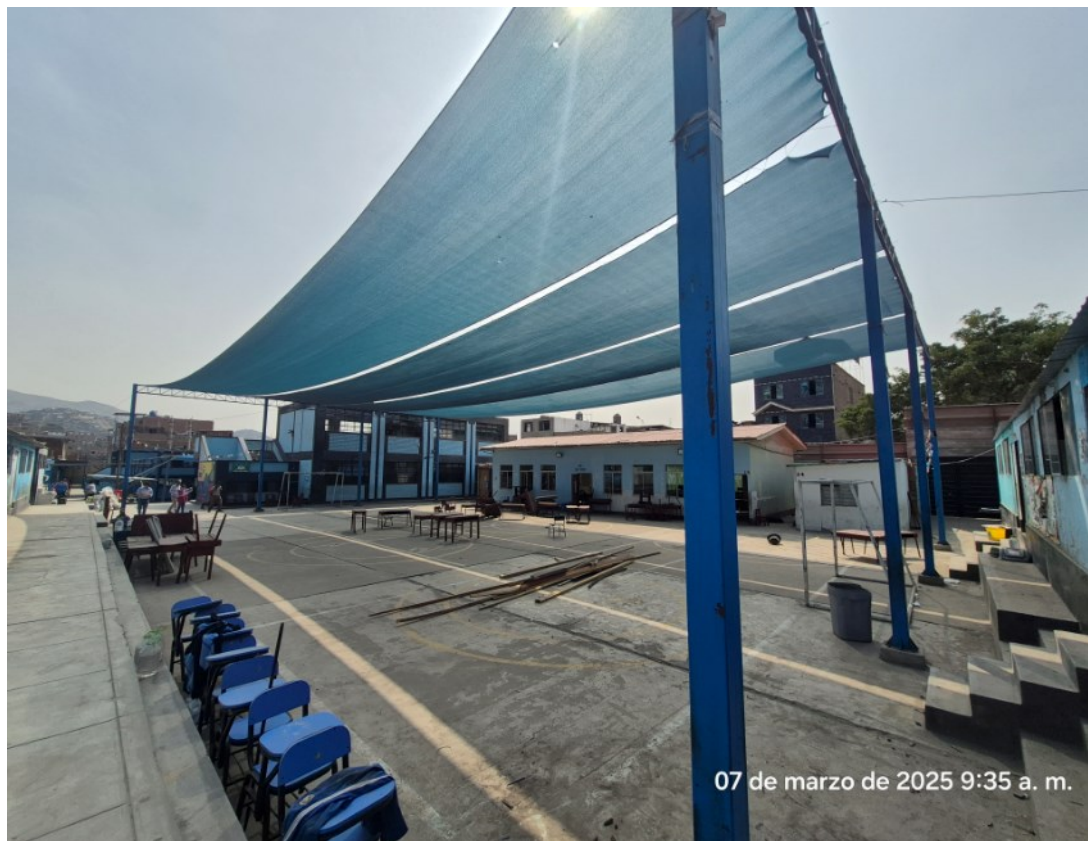
Imagen N°04: Vista lateral del Patio de nivel primaria, en el cual se visualiza desgastes en sus anclajes de las columnas metálicas instaladas.

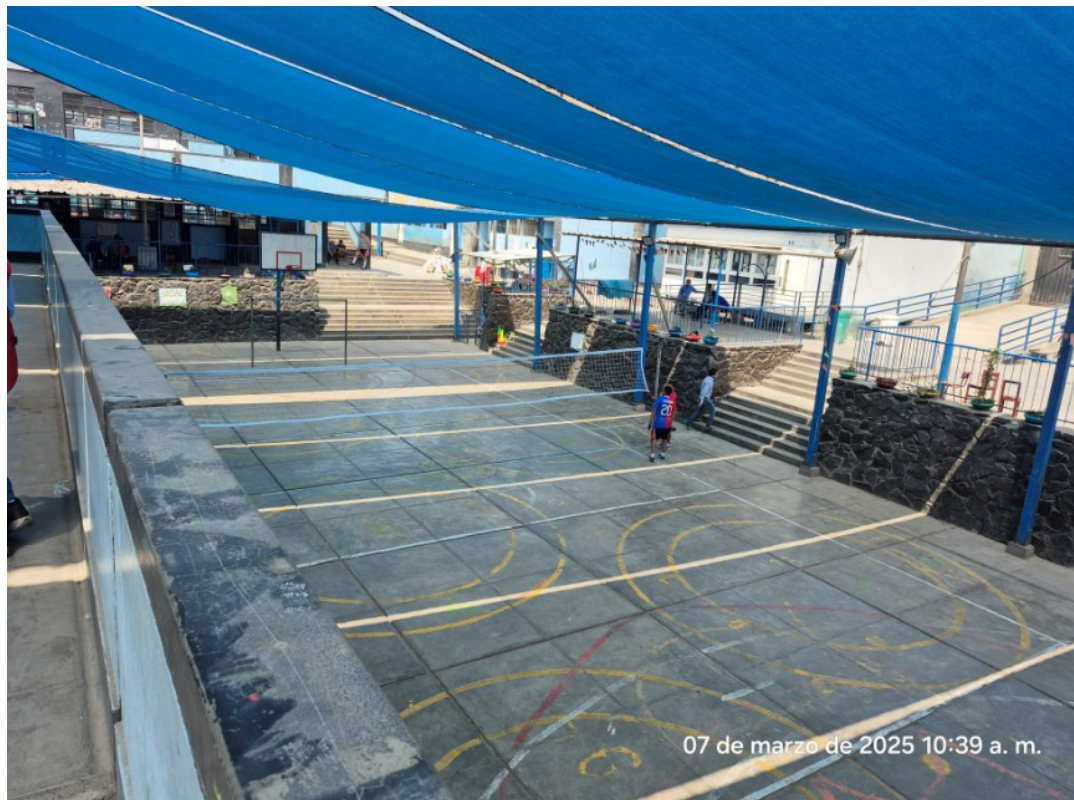
Imagen N°05: Vista desde la parte superior del patio nivel Secundaria, se verifica que las columnas metalicas de la estructura metalica se encuentran inclinadas por su propio peso y del concreto que han sido rellenas, lo cual no fue correcto al momento de su ejecucion.

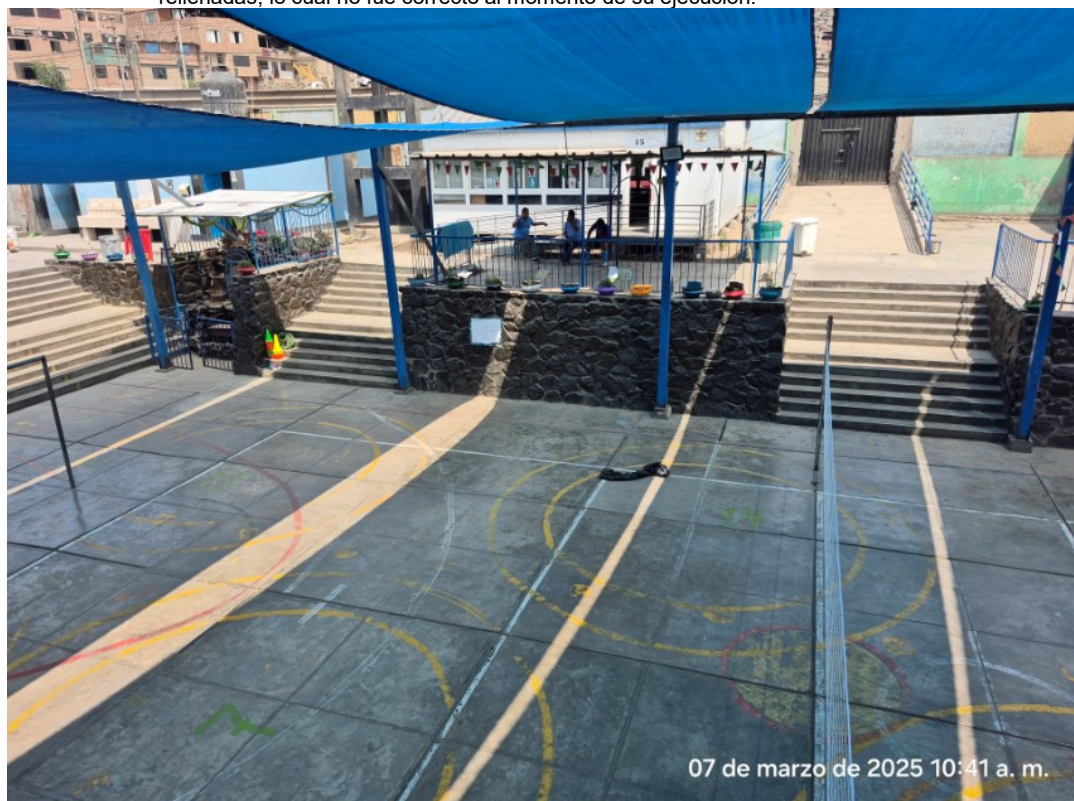
Imagen N°06: Vista desde la parte superior del patio nivel Secundaria, se verifica que las columnas metalicas de la estructura metalica se encuentran inclinadas por su propio peso y del concreto que han sido rellenas, lo cual no fue correcto al momento de su ejecucion.

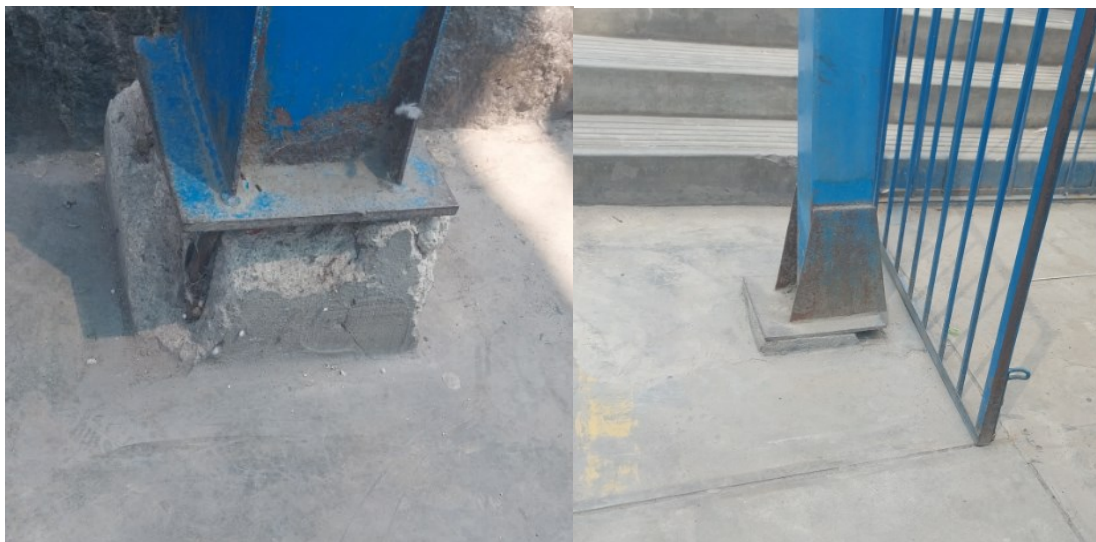
Imagen N°07: En los anclajes del patio de secundaria muestran un gran deterioro que ponen en peligro a la estructura metálica que conforma la cubierta.

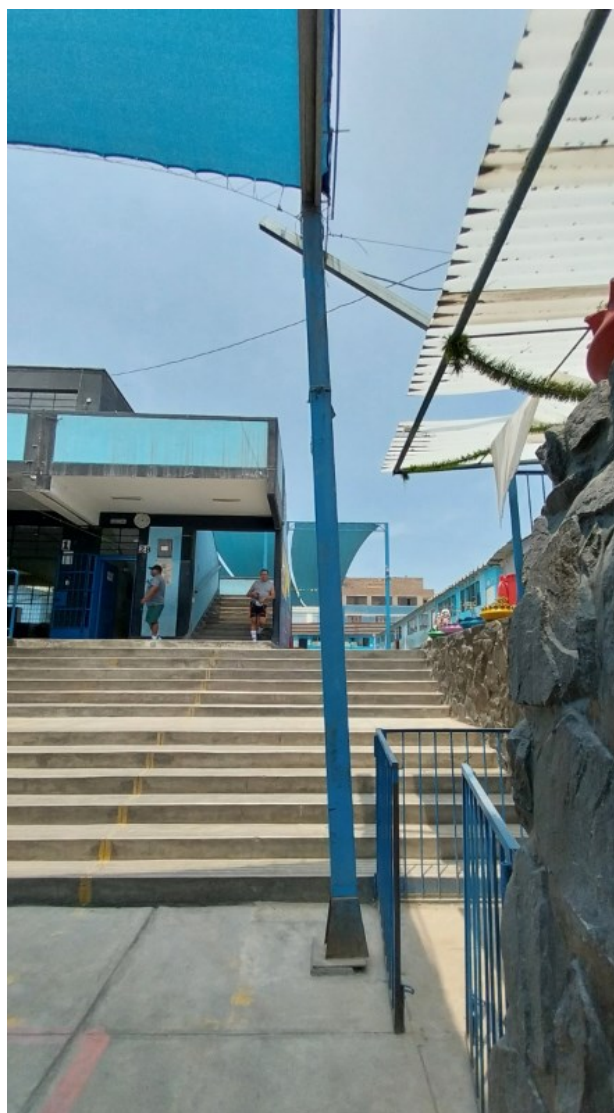
Imagen N°08: En el patio del nivel secundaria se muestra columnas inclinadas debido a su propio peso y al vaciado de concreto dentro de ellas de manera irregular, poniendo en peligro a los educandos.
