Local educativo: IE 0131 MONITOR HUASCAR
Código de local: 324617

Ubicación: Lima / Lima / San Juan de Lurigancho
Av. SN

Monto presupuestado:
S/ 109,596.55

Profesional encargado:
ARQ. DENIS HERNAN CORDOVA VILLAR

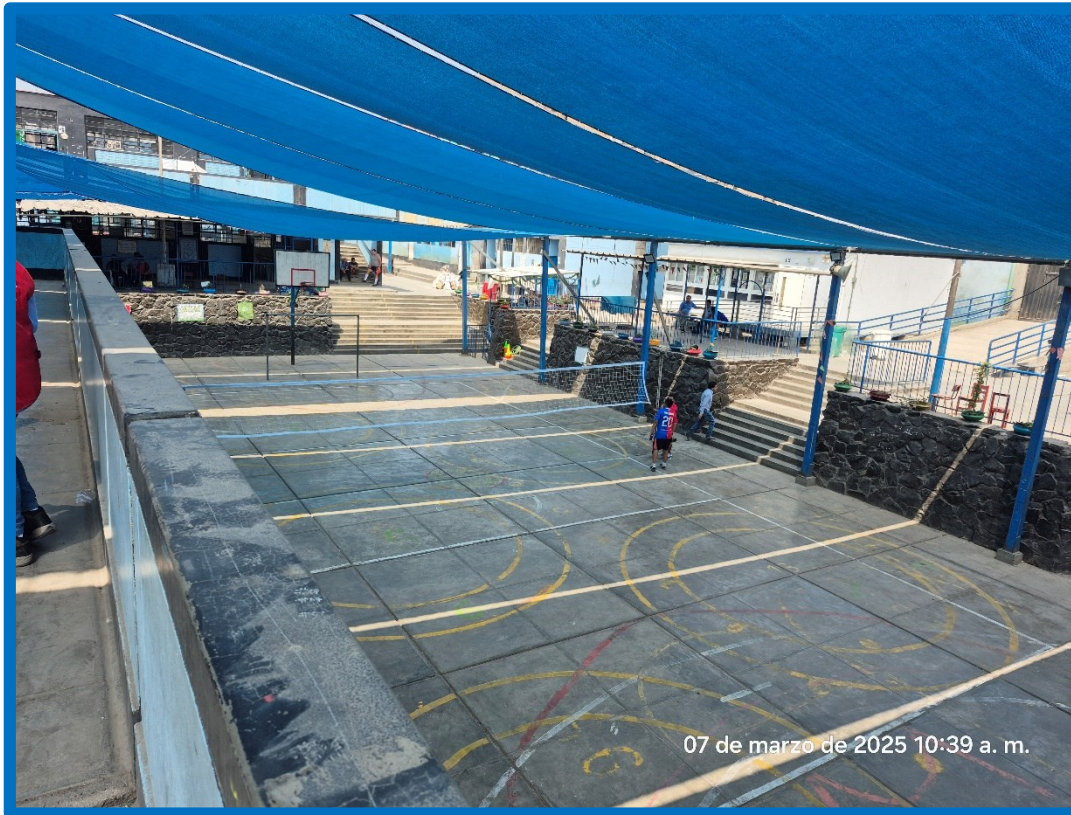
PATIO DE SECUNDARIA CON MALLA RASCHEL,
LA ESTRUCTURA METALICA SE ENCUENTRA
INESTABLE Y CON PELIGRO DE DESPLOMARSE.

DESMONTAJE Y NUEVA INSTALACION DE COBERTURA TIPO RASCHEL EN PATIO SECUNDARIA

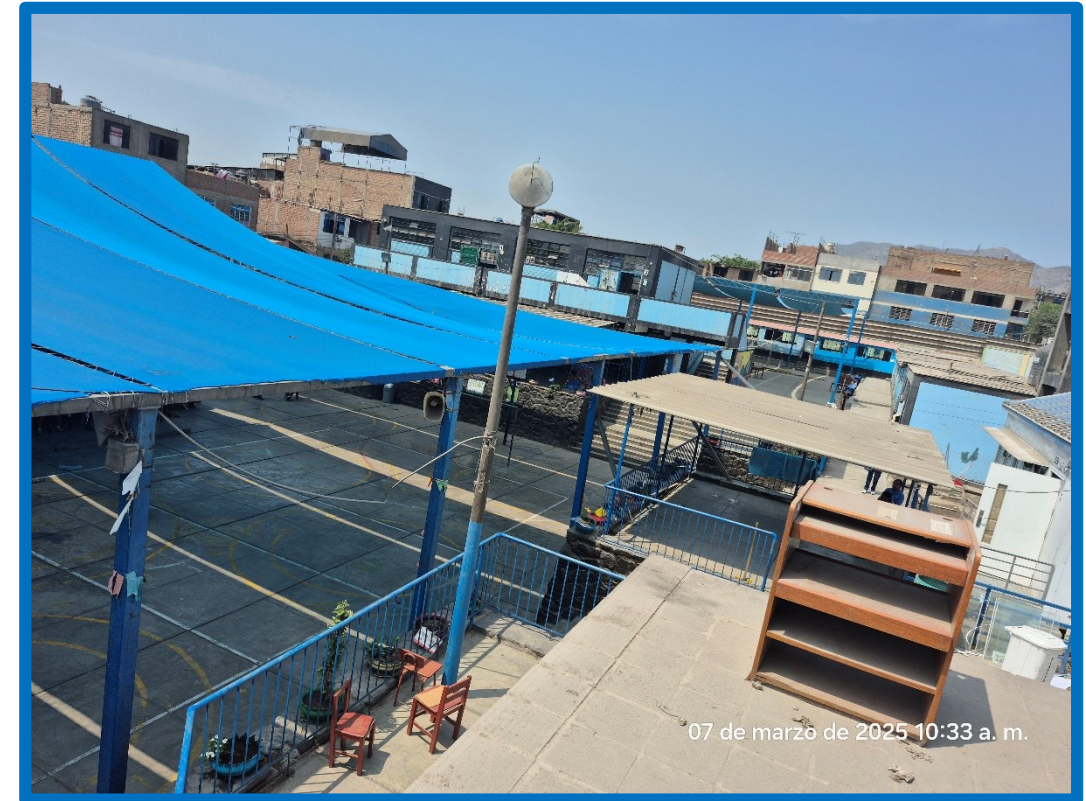
LA ESTRUCTURA METALICA SE ENCUENTRA INCLINADA Y REQUIERE SER
REEMPLAZADA.

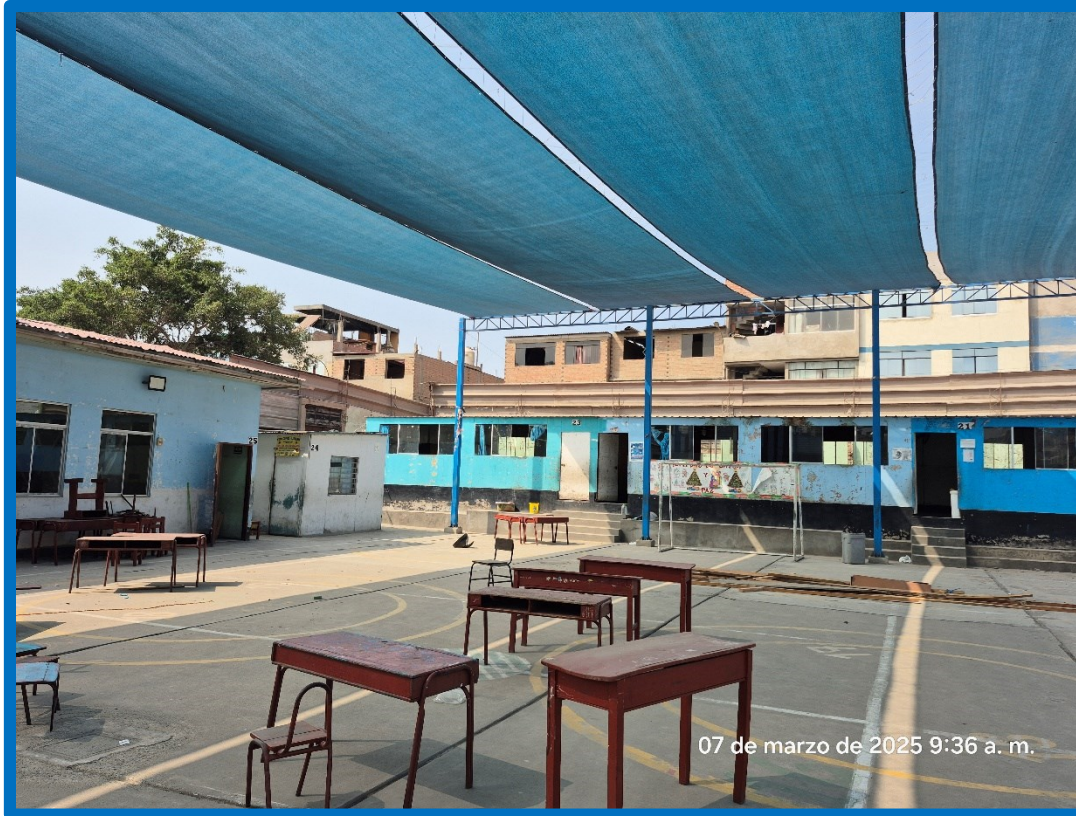
LA COBERTURA DE MALLMA RASCHEL SE ENCUENTRA DETERIORADA

CAMBIO DE MALLA RASCHEL Y MANTENIMIENTO DE ESTRUCTURA METALICA

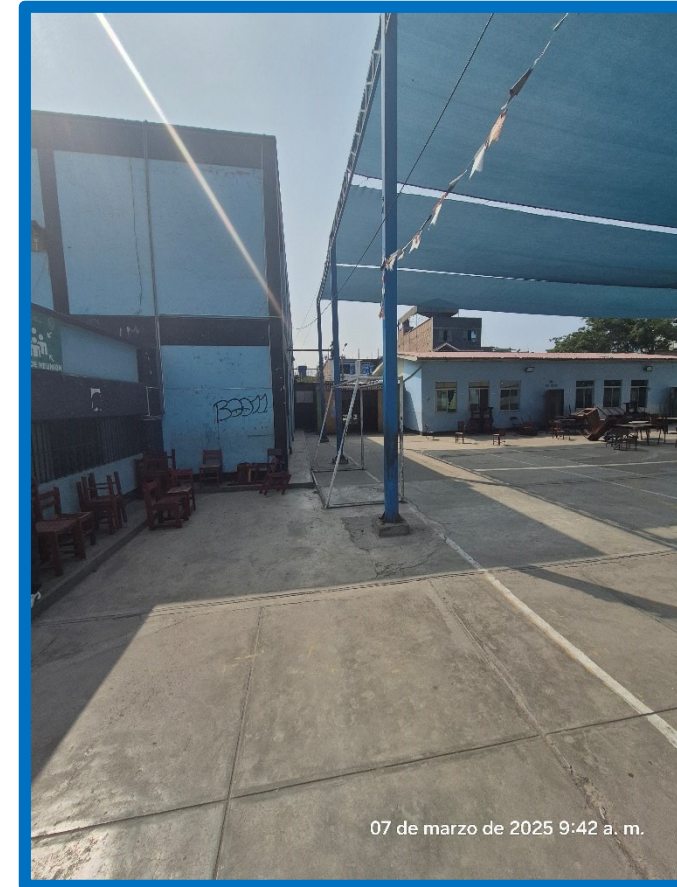
LA ESTRUCTURA METALICA REQUIERE REFORSAMIENTO Y MANTENIMIENTO
