<p>Ministerio de Educación</p>	<p>SERVICIO DE ACONDICIONAMIENTO DE CERCO EN TADUD CON MAMPOSTERIA DE PIEDRA POR ALTO RIESGO EN LA I.E. MEDALLA MILAGROSA - DISTRITO DE VILLA MARIA DEL TRIUNFO – PROVINCIA DE LIMA - LIMA” – Cod. Local 346916</p>	  <p>PROGRAMA NACIONAL DE INFRAESTRUCTURA EDUCATIVA</p>
--	--	---

PANEL FOTOGRAFICO

DE LA INSTITUCIÓN EDUCATIVA MEDALLA MILAGROSA COD. LOCAL 346916 DISTRITO DE VILLA MARIA DEL TRIUNFO – LIMA - LIMA

**MINISTERIO DE EDUCACIÓN
PROGRAMA NACIONAL DE INFRAESTRUCTURA EDUCATIVA
PRONIED
UNIDAD GERENCIAL DE MANTENIMIENTO
FEBRERO DEL 2025**

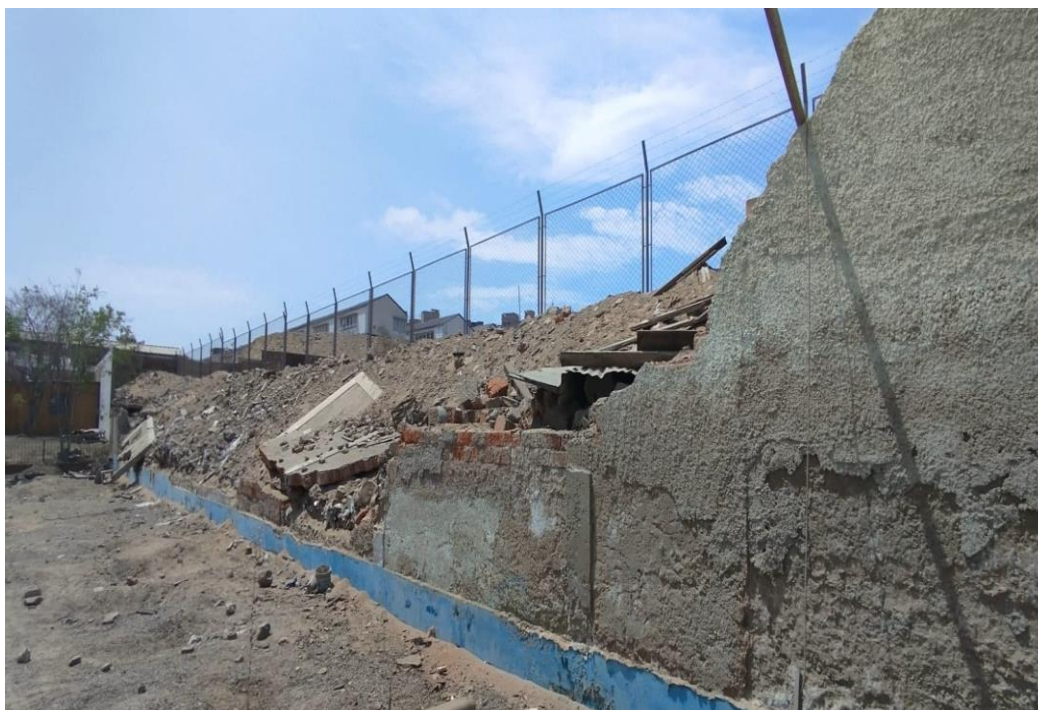
Imagen 01: Se aprecia cerco medianero colapsado entre la I.E. Medalla Milagrosa y la I.E. 516

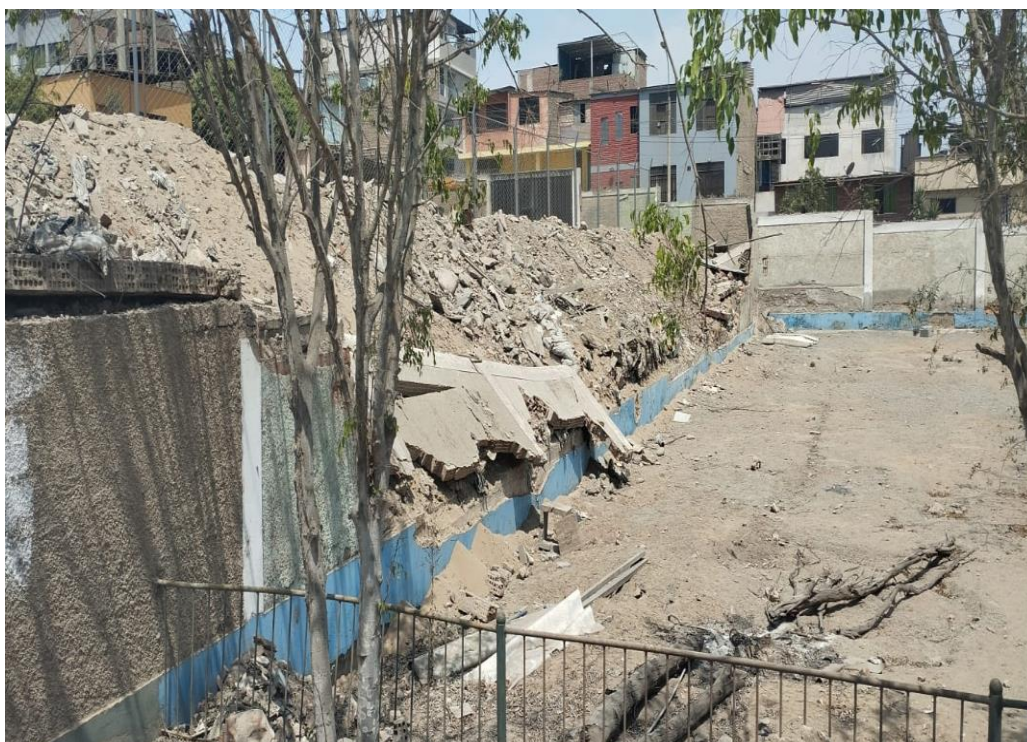
Imagen 02: Se aprecia al fondo el portón de ingreso y la zona de talud a controlar

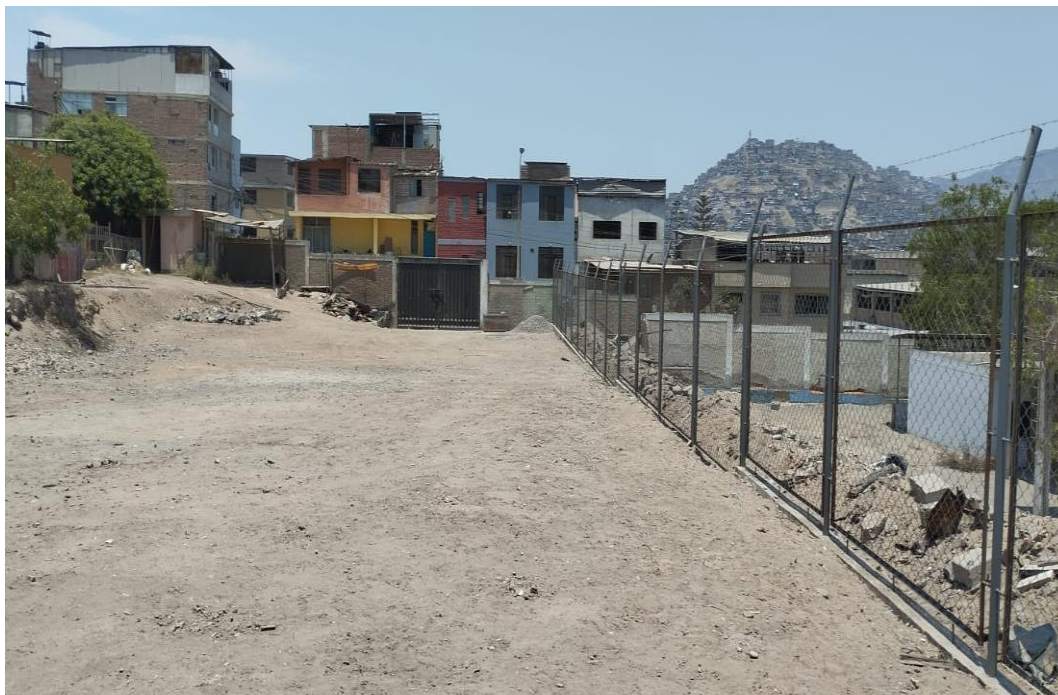
Imagen 03: Se aprecia la malla olímpica temporal colocada en la cochera de la I.E. Medalla Milagrosa así como el portón de ingreso para la realización de los trabajos.

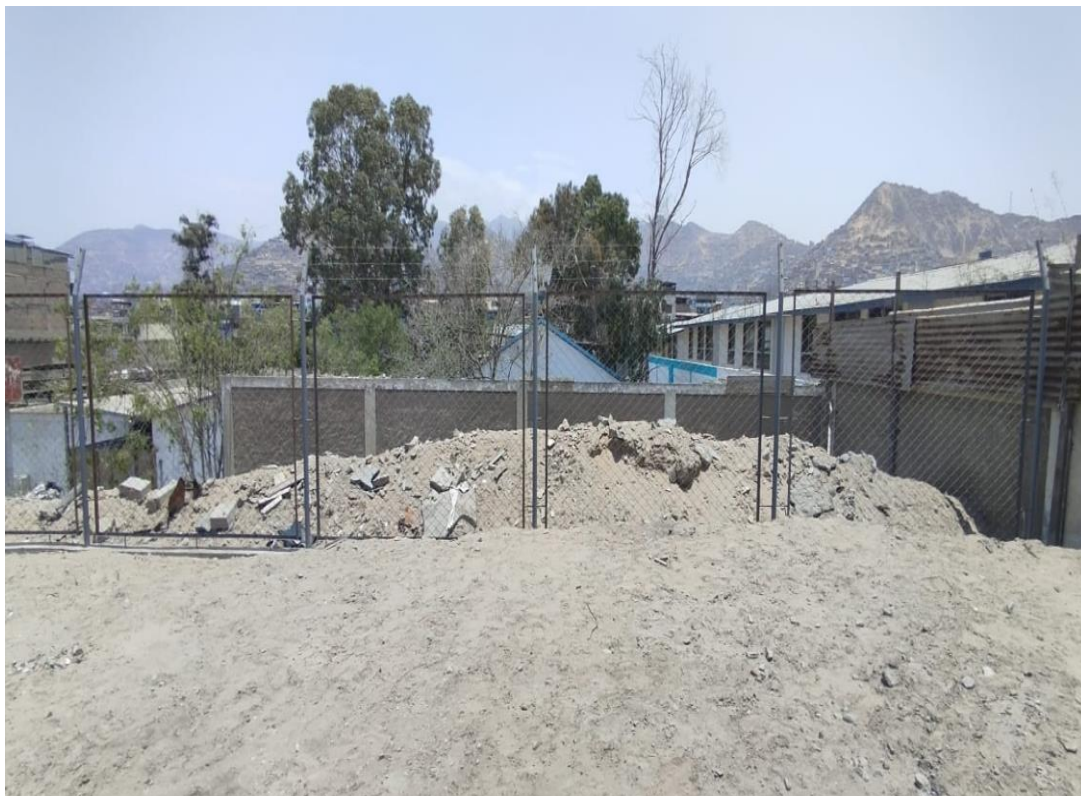
Imagen 05: Se aprecia tramo del cerco fracturado a remover.

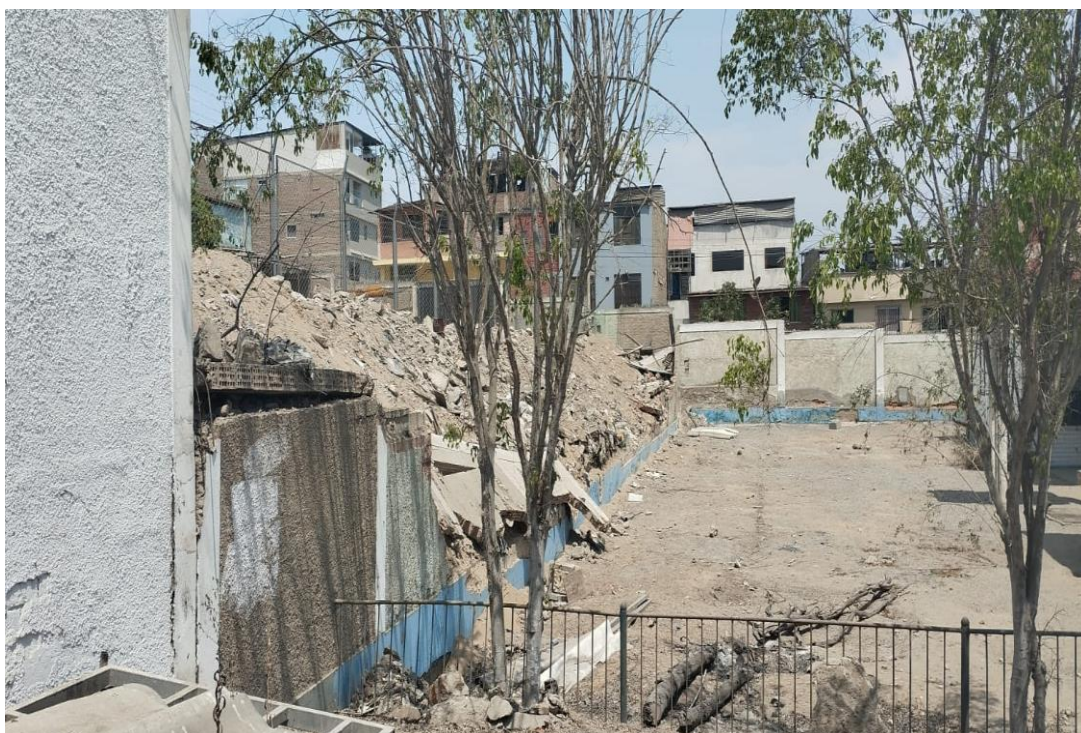
Imagen 06: Se aprecia material del cerco a remover para la conformación del muro de gravedad

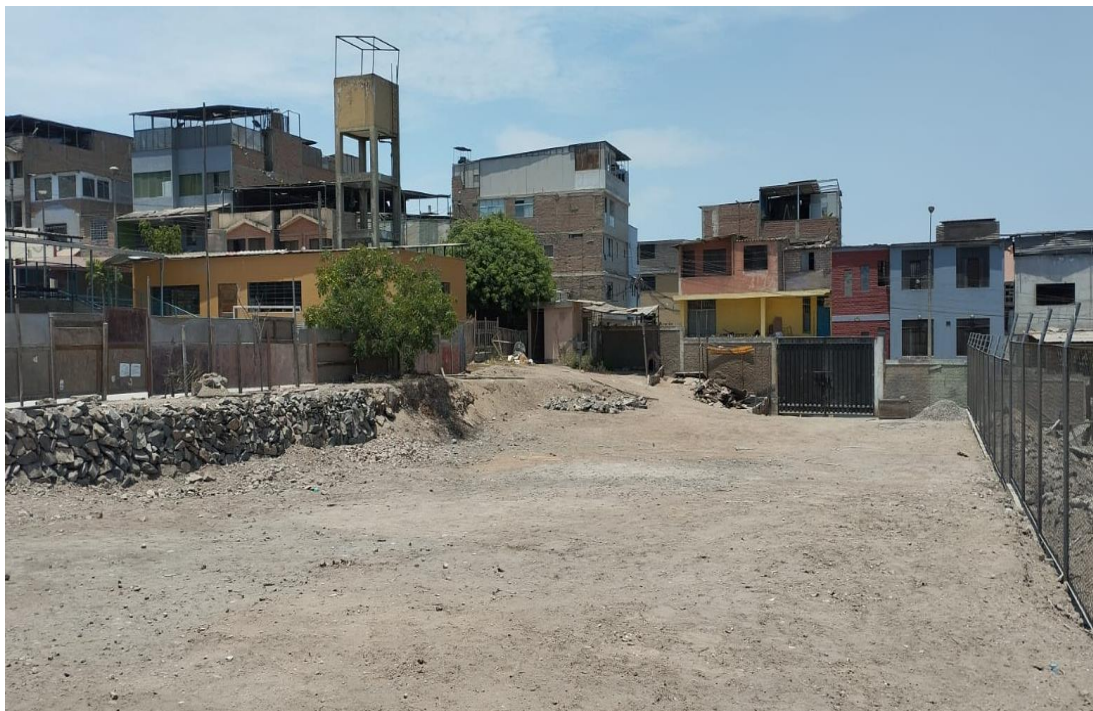
Imagen 07: Se aprecia el estado del terraplén en zona de cochera de la I.E. Medalla Milagrosa.

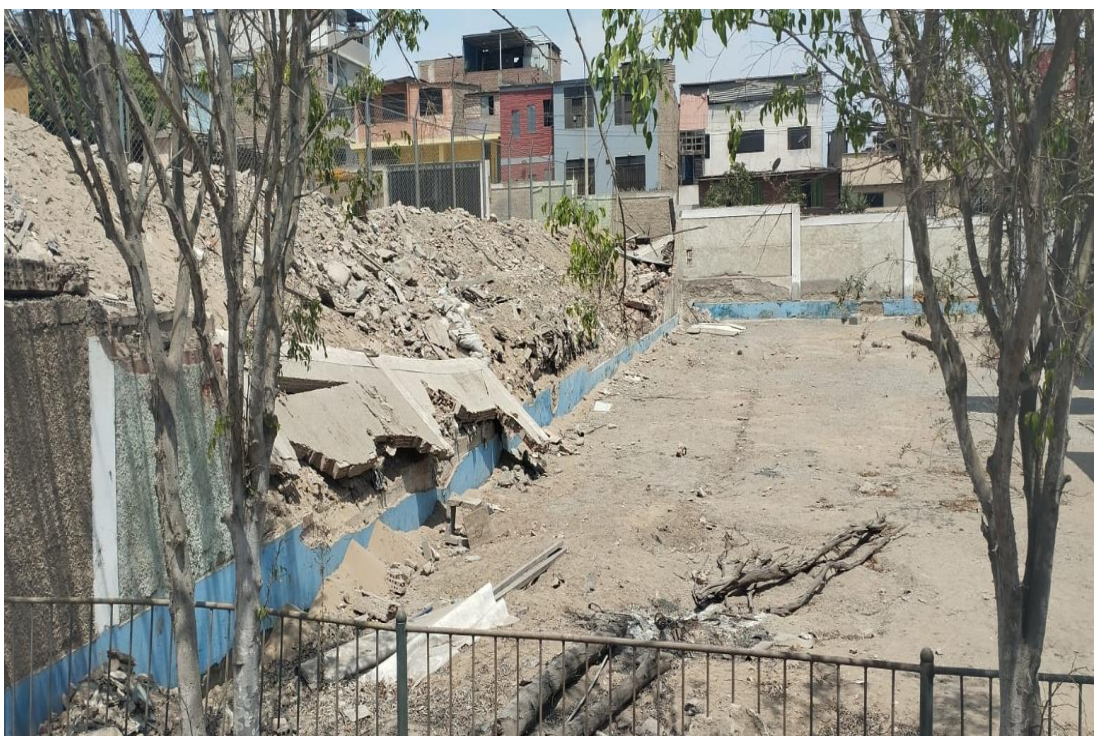
Imagen 08: Se aprecia el estado del terraplén en zona liberada de la I.E. 516.

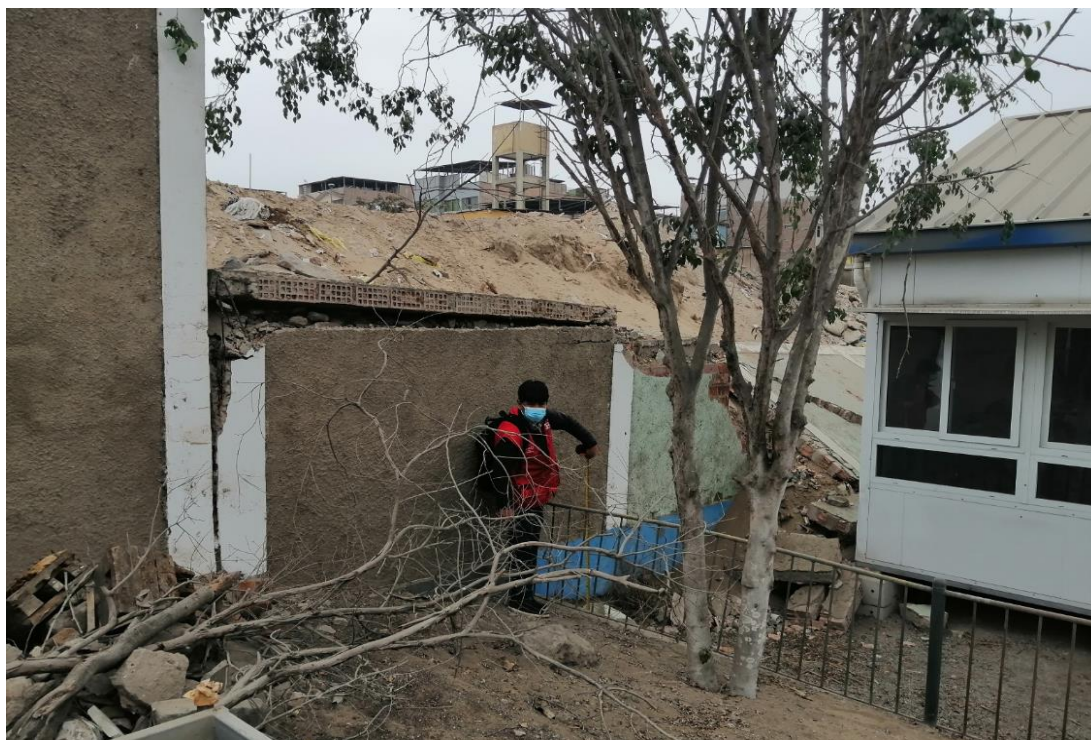
Imagen 09: Se aprecia cerco en mal estado a remover y diferencia de nivel en terreno de la I.E. 516

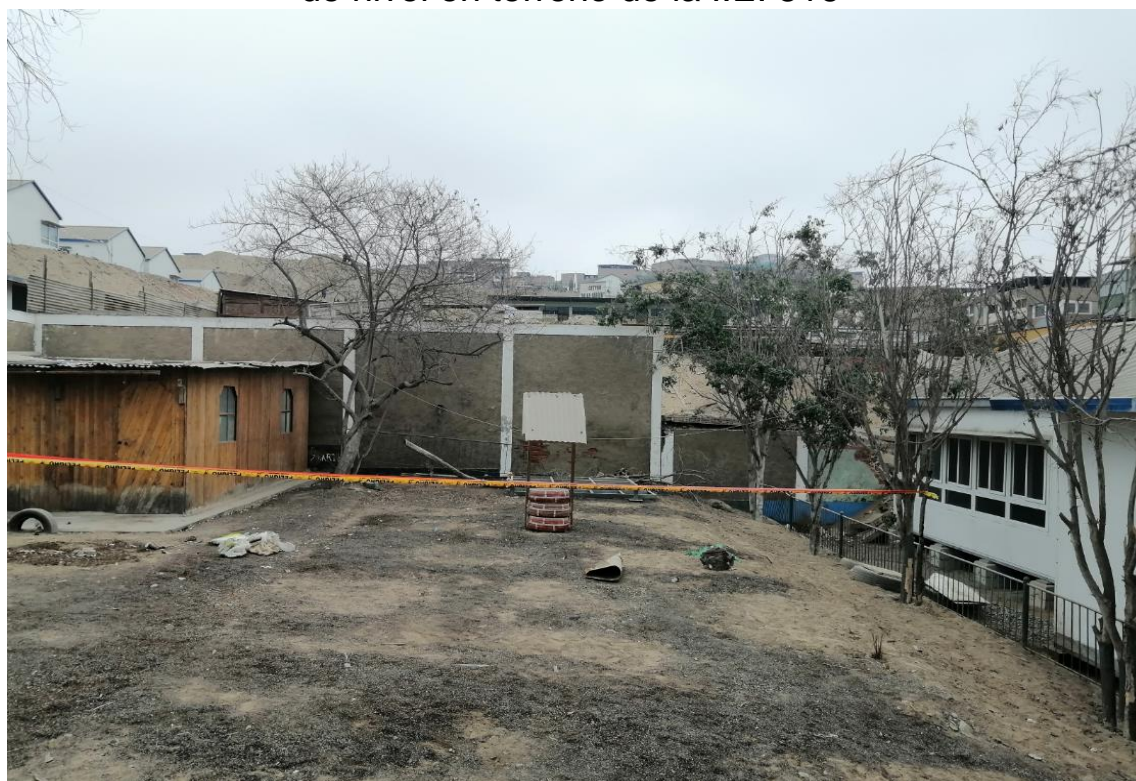
Imagen 10: Se aprecia diferencia de nivel en terreno de la I.E. 516

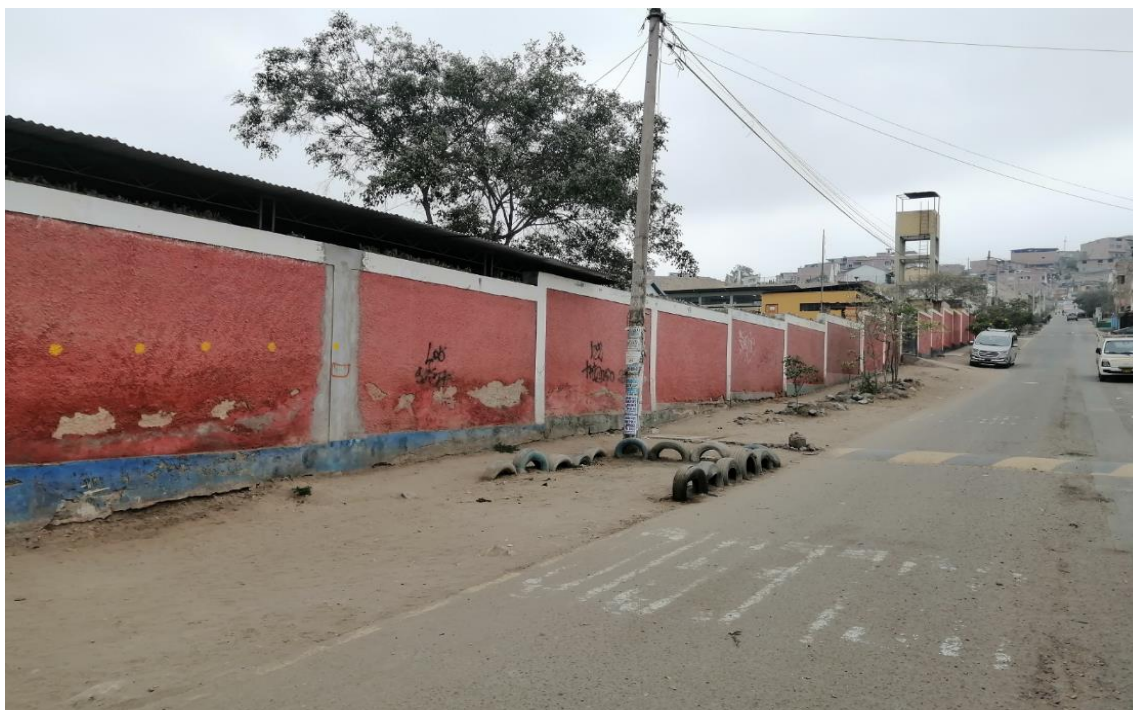
Imagen 11: Se aprecia el Jr. Las Begonias por donde debe ingresar la maquinaria pesada zona de cochera de la I.E. Medalla Milagrosa.
