INFORME DE INSPECCIÓN

PLAN DE TRABAJO – INSPECCIÓN / VISITA TÉCNICA		ITEC-04-04-2023	
	CLIENTE: EGASA - Empresa de Generación Eléctrica de Arequipa S.A.		Página	2 de 10
	ELABORADO POR: Jesus Guzman		Revisión	01
	REVISADO POR: Aldo Rosas		Área	Ingeniería
			Fecha	12/10/23

El objetivo del presente informe es identificar las superficies donde se tiene proyectado instalar el sistema de paneles fotovoltaicos, evaluar la solución óptima para impermeabilizar y reforzar según corresponda.

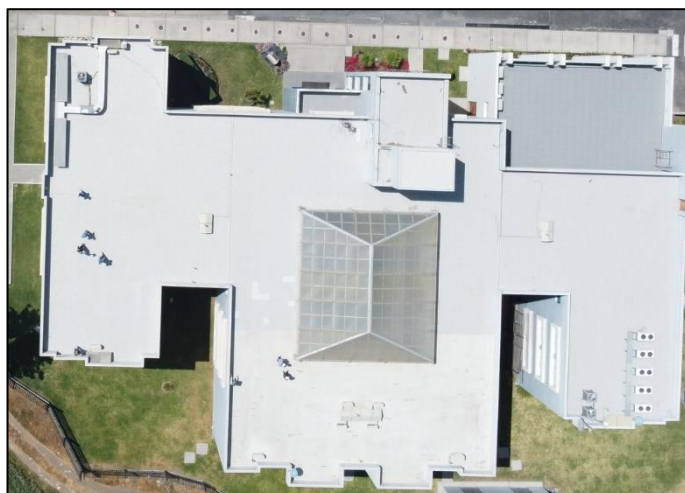
VISTA AÉREA DE EDIFICIO ADMINISTRATIVO

El "Edificio administrativo", tiene 3 pisos, más el nivel de azotea. Según se pudo apreciar, posee una estructura de concreto armado, desde su cimentación hasta el nivel de azotea. En la azotea no se aprecian cargas o elementos que adicionen peso a la estructura en general.

La zona proyectada para la colocación del sistema de paneles fotovoltaicos se encuentra enchapada en su totalidad, con una impermeabilización parcial en cierto sector. El sistema empleado es la colocación de un recubrimiento elástico impermeable en dos capas, con una lona intermedia que otorga un mejor comportamiento y mayor durabilidad.

- Se debe considerar realizar un sellado en soportes y fijaciones con alguna membrana y/o sellante, que sea compatible con los materiales ya instalados para prevenir filtraciones en el corto o mediano plazo, ya que estos recubren de manera más eficiente estas zonas de conexión entre soporte – losa, y previenen el empozamiento de agua en las aristas, lo cual acorta el tiempo de vida útil de los materiales colocados. Además, ante algún eventual movimiento de la estructura, los materiales plásticos poseen un mejor comportamiento y no se fisuran, previniendo con ello puntos de filtración.

- Se deberá consultar con proveedor si la superficie ya tratada es de bajo, medio o alto tránsito, puesto que, el sistema de paneles fotovoltaicos requiere mantenimientos periódicos, y el personal se trasladará en el techo junto con equipos livianos, para realizar la limpieza.
- Si el material existente fuera de bajo o mediano tránsito deberá considerarse un sendero peatonal o un refuerzo en un trayecto delimitado para evitar que los materiales instalados se deterioren y se generen en consecuencia puntos de filtración.
- Se recomienda realizar el sellado de soportes y anclajes posteriormente, una vez se culminen con todos los trabajos de

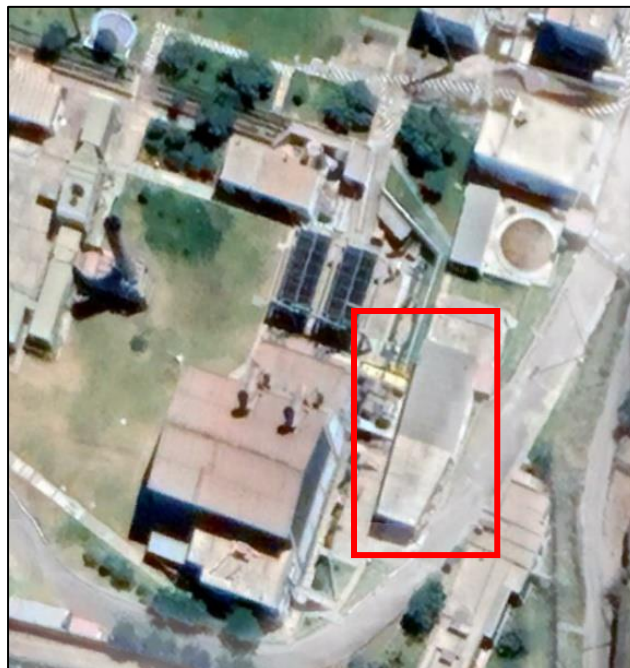
VISTA AÉREA DE TALLER DE MAESTRANZA

El "Taller de maestranza", es un ambiente de un solo nivel, donde se realizan trabajos de habilitado y mantenimiento de materiales y equipos. Se encuentra dividido en dos zonas: La primera delimitada por muros y la segunda cuenta únicamente con cobertura.

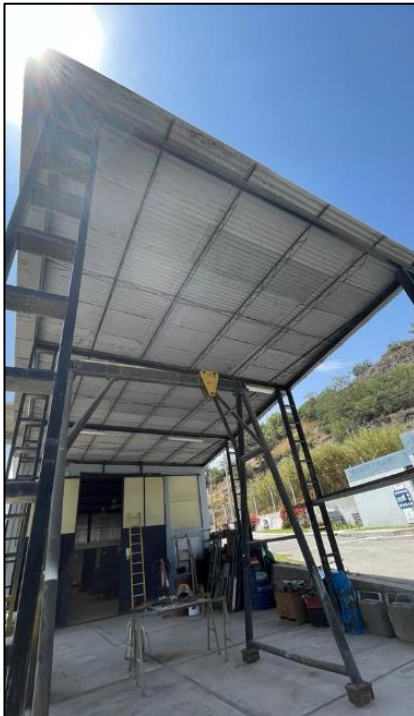
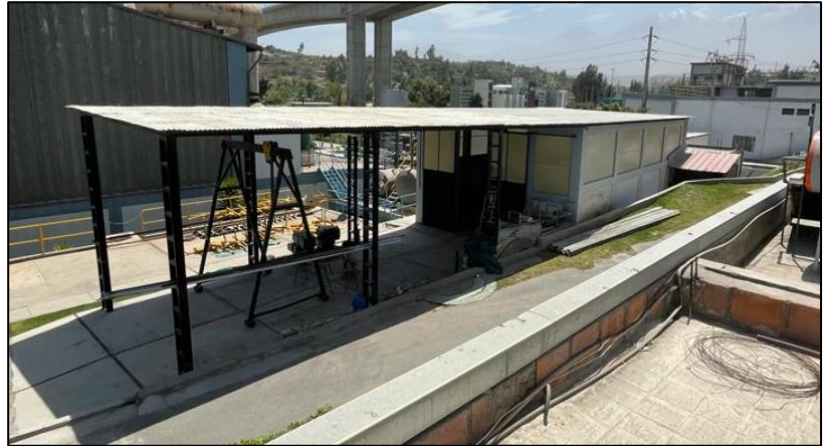
**REGISTRO FOTOGRÁFICO DE
TALLER DE MAESTRANZA**

La cobertura cuenta con planchas de Aluzinc (o similar), con presencia de indicios de óxido. La estructura se aprecia que no está preparada para recibir la carga de la nueva cobertura y los paneles fotovoltaicos por lo que requerirá de un reforzamiento estructural, tanto en columnas como en sus componentes horizontales (tijerales, correas, etc).

- Se propone cambiar la cobertura de planchas de Aluzinc a cobertura de termotecho (es un panel estructural aislante formado por un núcleo de espuma rígida en poliuretano, de alta densidad, recubierto por ambas caras con láminas de Aluzinc), otorgando con ello mayor rigidez, para un mejor tránsito durante los trabajos de mantenimiento del sistema de paneles solares, puesto que las coberturas de Aluzinc se abollan con facilidad al tránsito y únicamente personal especializado podrá subir a la cobertura ya que deberá reconocer las zonas donde apoyarse sin ponerse en riesgo.

- Considerando la carga proyectada de aproximadamente 30 kg/m² (incluyendo el peso de paneles de termotecho, soportería y paneles fotovoltaicos), **se recomienda el reforzamiento de la estructura metálica tanto en las columnas como en los tijerales y viguetas.**

- Se recomienda dar tratamiento preventivo a las estructuras, puesto que con ello extendemos el tiempo de vida útil (retiro de óxido superficial, colocación de base y posterior pintado).

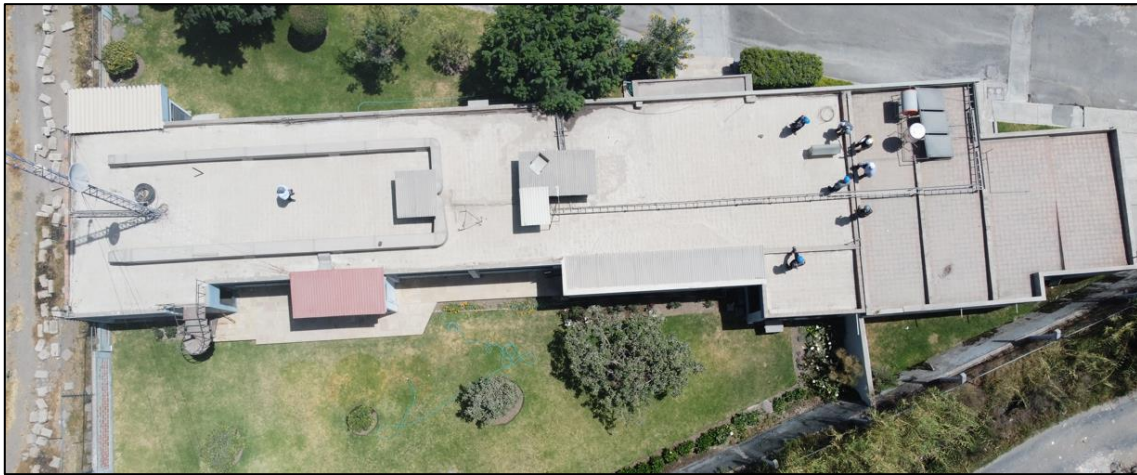
VISTA AÉREA DE ANTIGUO CENTRO DE CONTROL

El “Antiguo centro de control”, tiene un solo piso más el nivel de azotea. Actualmente los ambientes en el primer nivel son oficinas inutilizadas. Tota la estructura es de concreto armado desde su cimentación hasta la azotea.

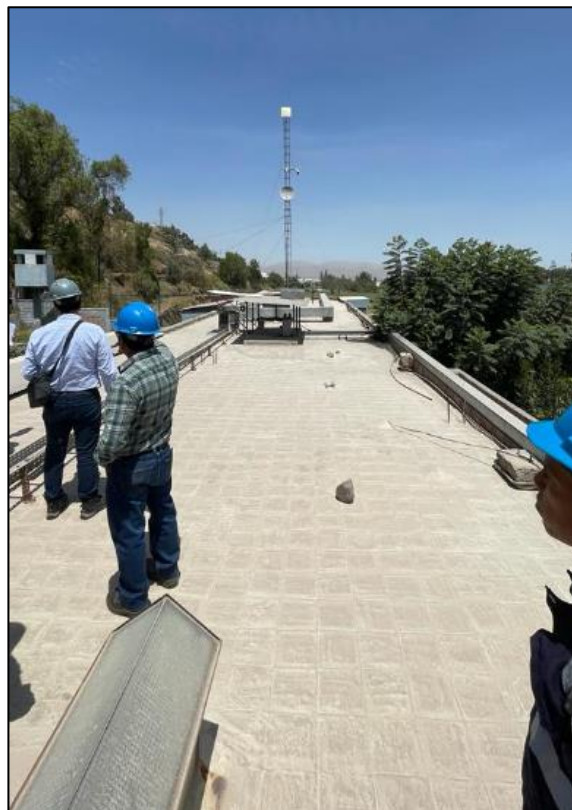
**ESTADO ACTUAL DE TECHO
DE ANTIGUO CENTRO DE
CONTROL**

La azotea actualmente se encuentra con ladrillo pastelero, el cual ha sido colocado otorgándole las pendientes necesarias para el drenaje de aguas pluviales. Presenta desprendimientos propios del tránsito del personal que ha realizado trabajos en la azotea.

- Se propone aplicar un mortero nivelante para uniformizar toda la superficie.
- Según se nos indicó durante la visita, los equipos existentes serían desmontados, por lo que deberá considerarse de igual forma un vaciado y resane en los pases de ductería desmontada.

- La superficie en su totalidad deberá ser impermeabilizada, recomendándose utilizar membrana asfáltica, debido a resistencia alta al tránsito peatonal, su buena adhesión al concreto, su amplia variedad de productos compatibles que permitirán sellar adecuadamente cada soporte, remates y fijaciones.
