# INFORME TÉCNICO

## PROYECTO FOTOVOLTAICO

Sistema de Autoconsumo de 130 kWp  
Planta Chilina - EGASA

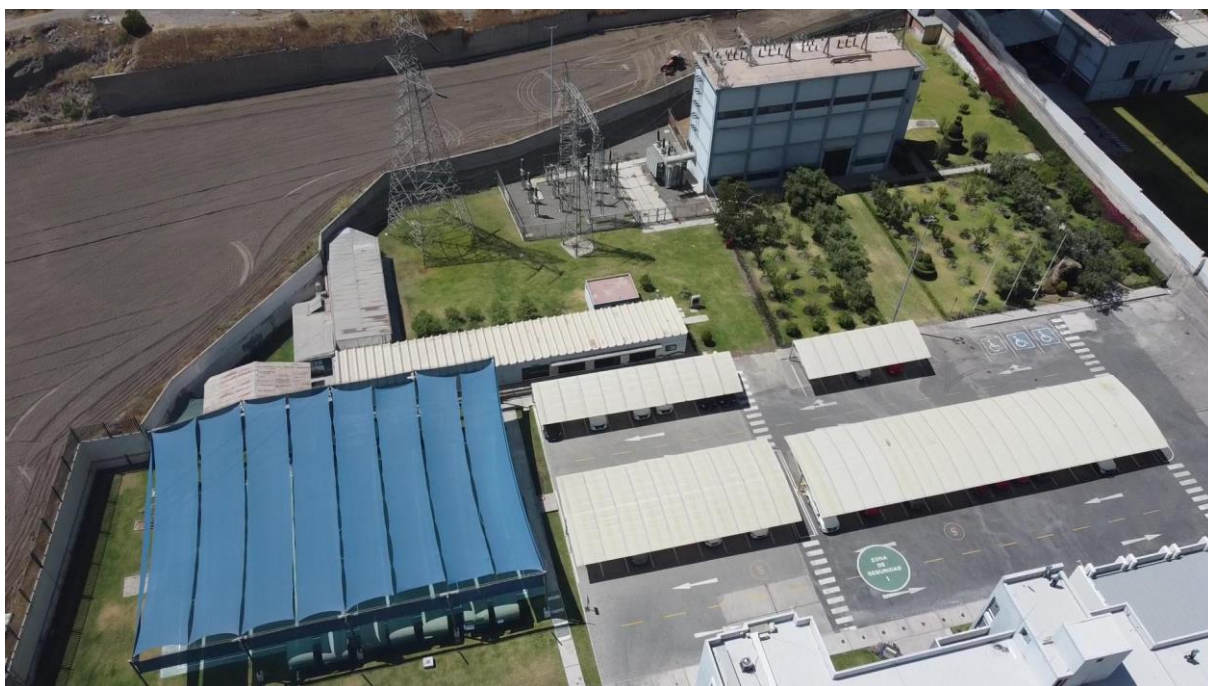
A continuación, se muestra una vista aérea del estacionamiento y de la cobertura de la cancha de fútbol. Espacios que pueden aprovecharse para la ampliación de la planta fotovoltaica.

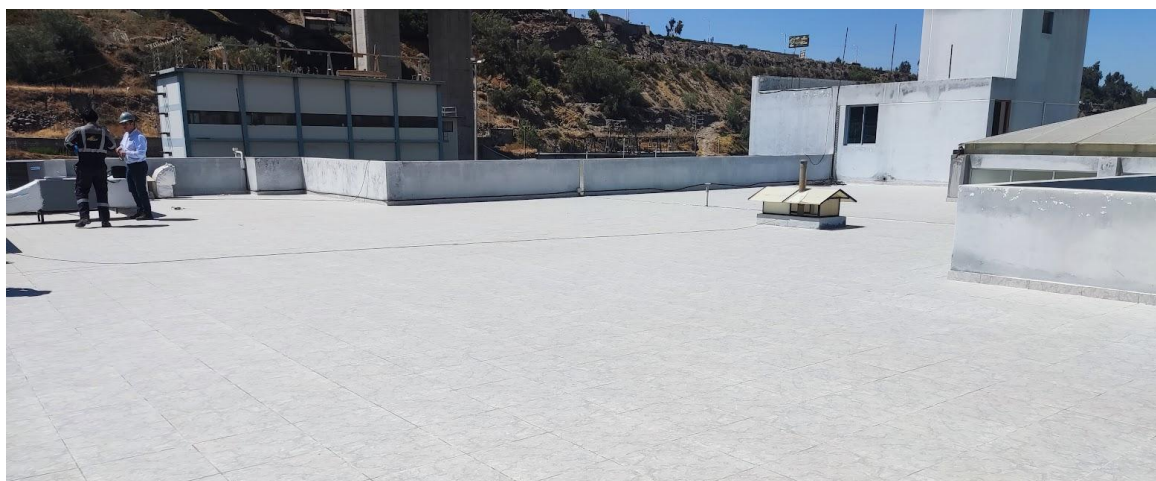
El suelo se encuentra cubierto por mayólicas y está en proceso de instalación del sistema de impermeabilización.

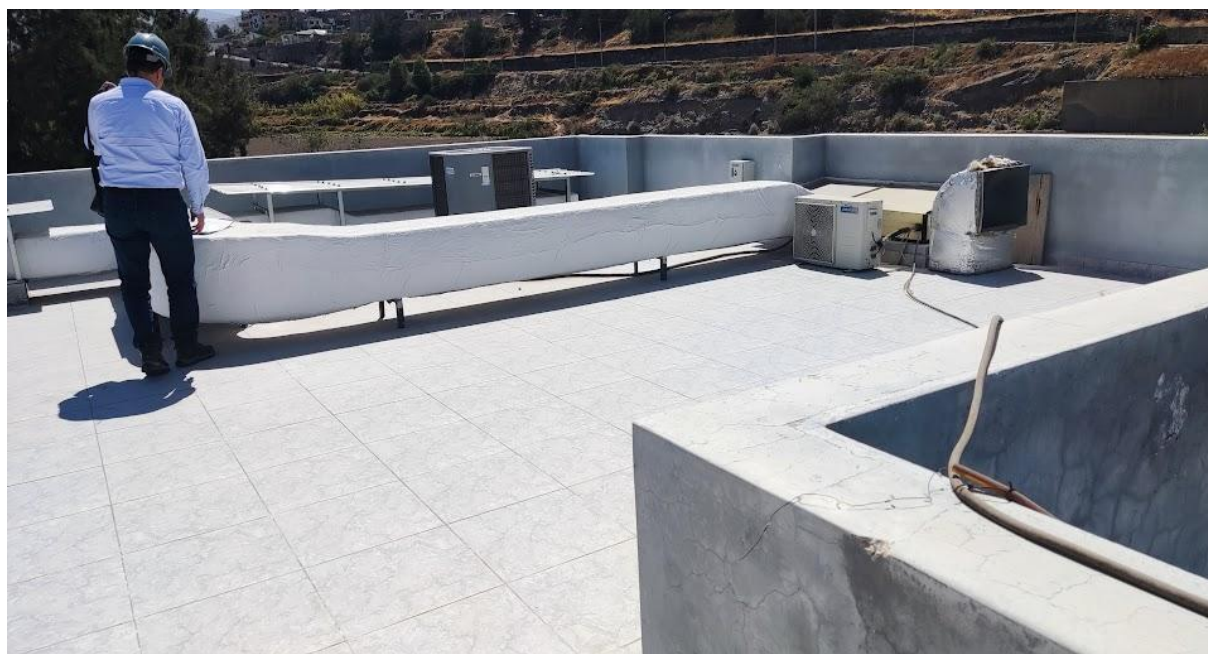
Se está considerando un retiro de entre 1.00 y 1.20m del parapeto para poder transitar y evitar las sombras que le pudiera hacer a los paneles.

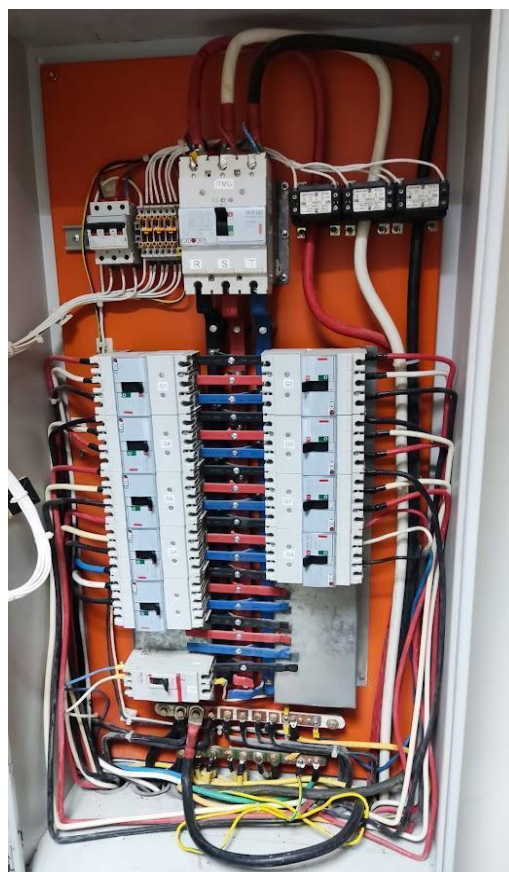
El tablero donde se hará la conexión cuenta con un espacio disponible para añadir el ITM de ingreso de energía.

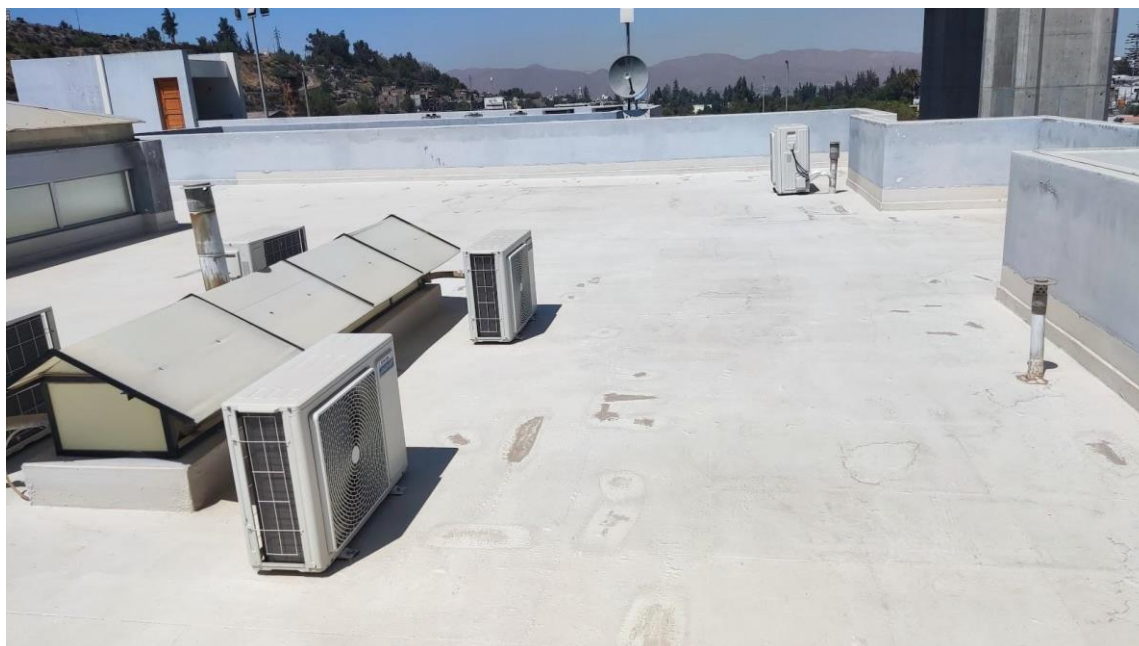
En el techo se encuentra una toma de acceso por donde se pueden bajar las canalizaciones hasta el tablero. Los inversores se deberán ubicar en una zona cercana a este ducto.

El ducto está protegido contra la lluvia con una cobertura.

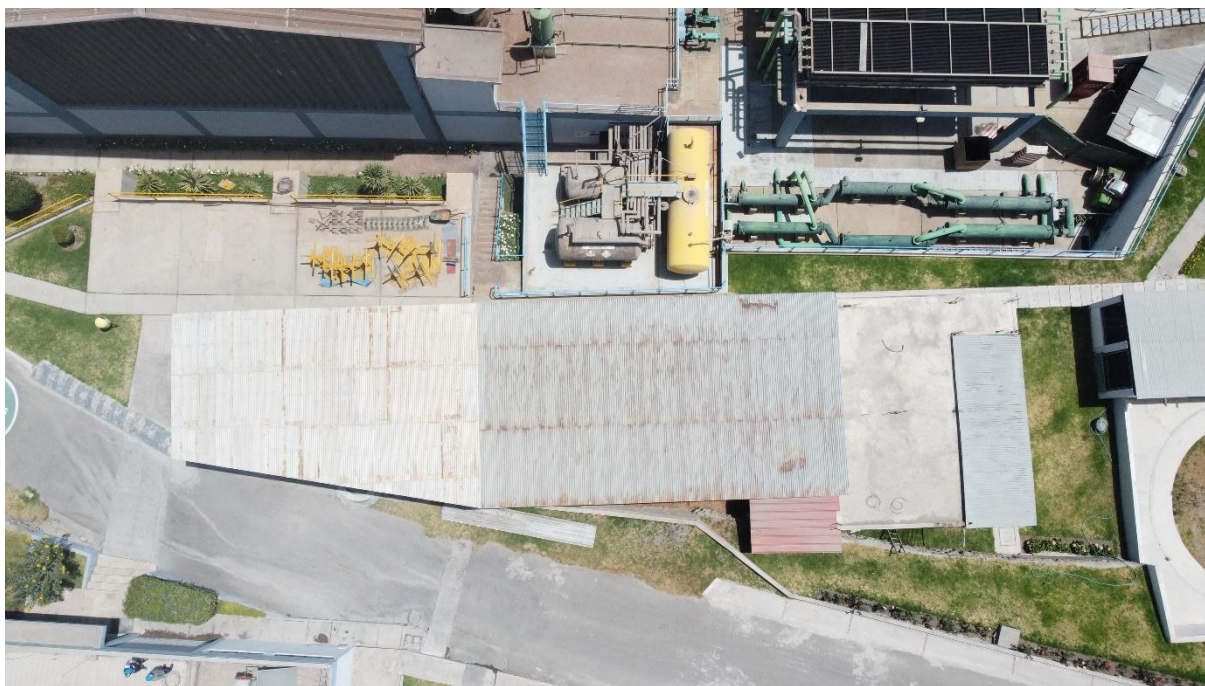
El Taller de maestranza está cubierto con un techo metálico aligerado, que a simple vista, no tiene capacidad de soportar el peso de los paneles solares y el tránsito para mantenimiento, por lo que se levantó la información necesaria para poder hacer una propuesta de reforzamiento.

El techo tiene una ligera inclinación hacia la pista que se debe mantener con el nuevo proyecto de reforzamiento.

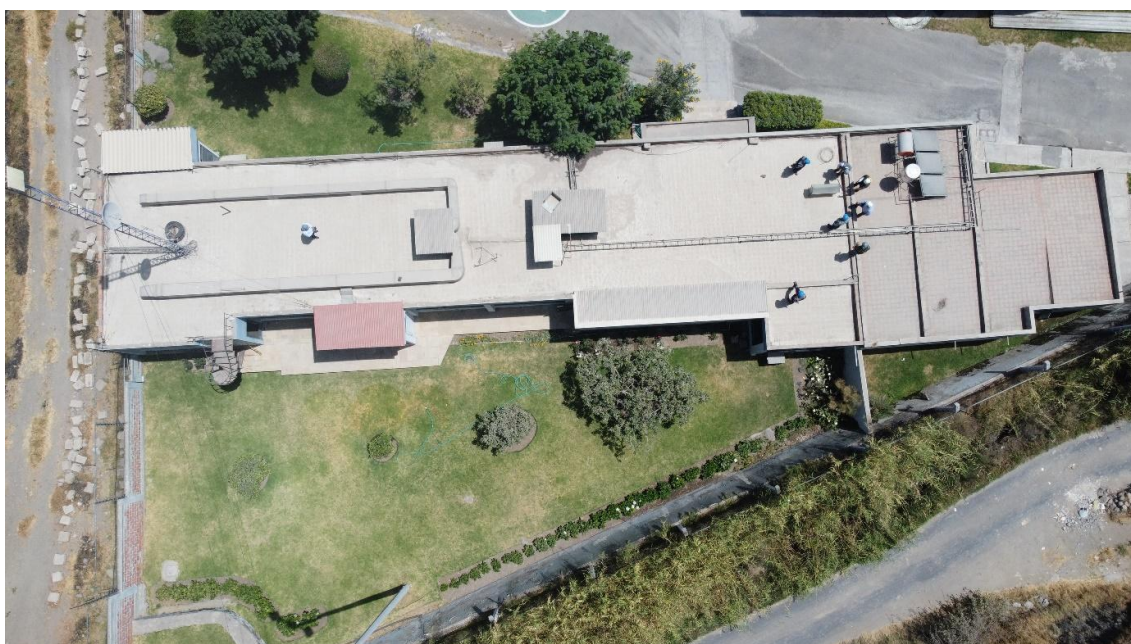
En el techo se encuentra una torre de comunicación (La cual no se puede reubicar) y una terma solar que se propuso mover a un extremo del techo para facilitar la concentración de los paneles solares en la zona central.

Se revisaron las columnas y estructuras, las cuales se encuentran en buen estado.

Luego de la evaluación del especialista civil, y con el fin de hacer las mejoras necesarias al techo se consideraron los siguientes trabajos:

- Nivelación del techo con un solado de concreto.
- Impermeabilización con una capa de material impermeabilizante.
- No se ha incluido la instalación de barandas de seguridad en el proyecto.

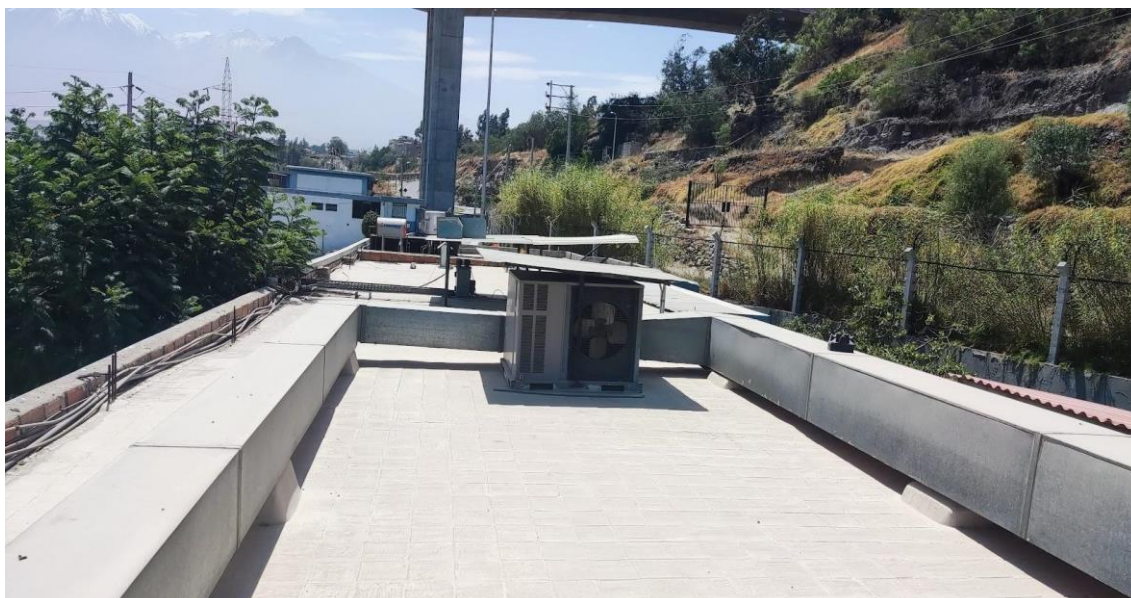
El resto de equipos que están ubicados en este espacio están en desuso por lo que es posible su retiro definitivo. Este trabajo estará a cargo del personal de EGASA.

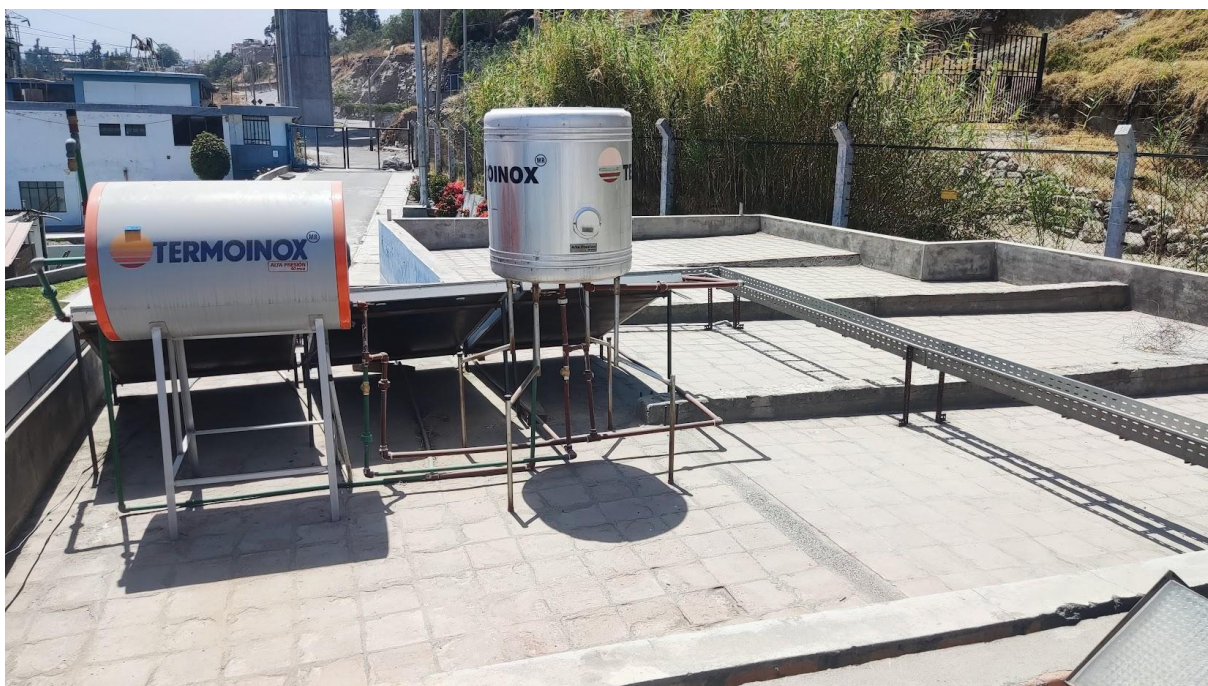
Se coordinó con el personal de EGASA para evaluar la posibilidad de reubicar la terma solar y nos indicaron que no había ningún problema.
