INFORME N° 002-2024-OGRD-OM/CR

ASUNTO : Reporte de visitas de verificación de las sedes del Congreso de la República ante el Sismo de magnitud 5.4 ocurrido el 15 de febrero de 2024

FECHA : Lima, 16 de febrero de 2023

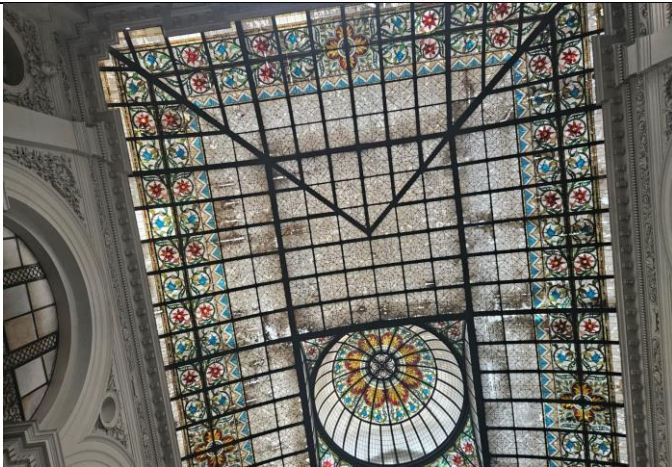
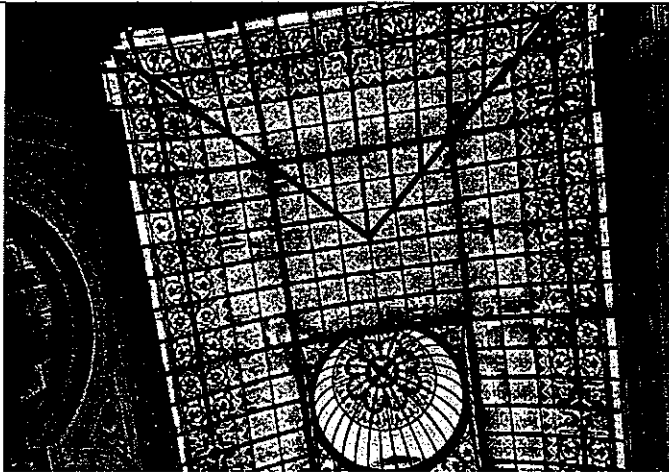
- En Palacio Legislativo se reportó desprendimiento de polvo y ruido en vitrales. Se recomienda que Servicios Generales realice la verificación necesaria para determinar si los vitrales se han movido o han sufrido algún daño que requiera su mantenimiento. (Ver Foto 1)

Foto 1. Vitrales de Palacio Legislativo

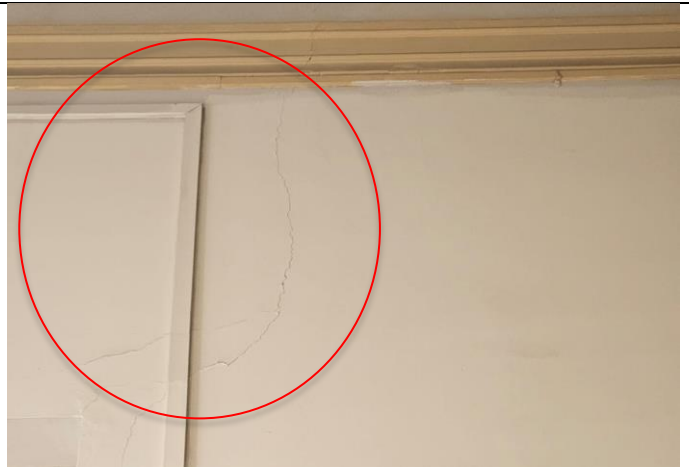
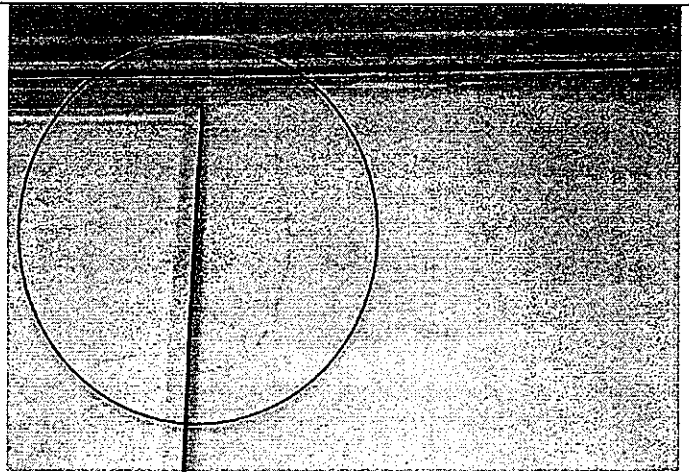
Asimismo, en esta sede ha detectado una rajadura en el muro sobre la puerta de las oficinas de la bancada de Renovación Popular (Oficina 231) sin haberse podido confirmar su antigüedad. (Ver IV. Panel Fotográfico Foto 2)

Foto 2. Rajadura en el muro sobre la puerta de las oficinas de Renovación Popular en Palacio Legislativo

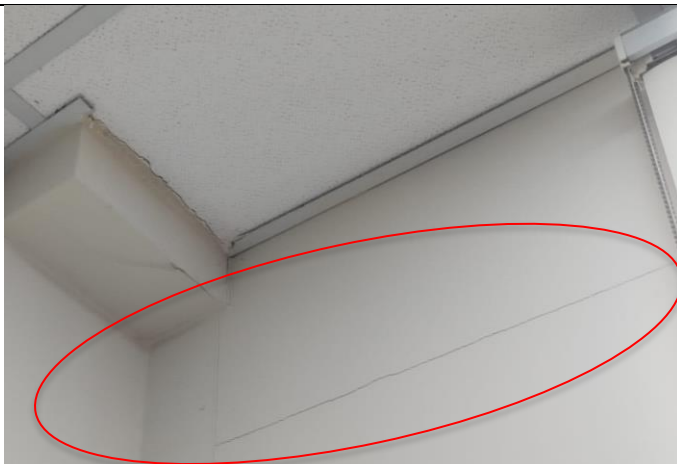
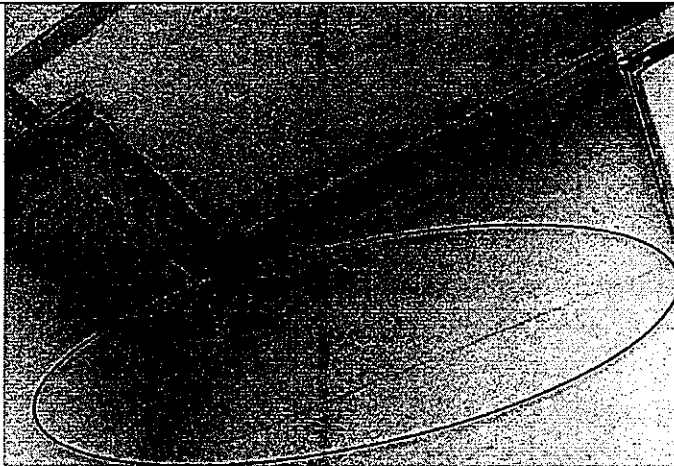
- En el Edificio Víctor Raúl Haya de la Torre se ha detectado una rajadura en la oficina de la Comisión de Educación, Juventud y Deporte en el tercer piso (material drywall). Se recomienda que el Departamento de Servicios Generales realice el mantenimiento respectivo. (Ver IV. Panel Fotográfico Foto 3)

Foto 3. Rajadura en la pared de la oficina de la Comisión de Educación, Juventud y Deporte (Drywall) del Edificio Víctor Raúl Haya de la Torre

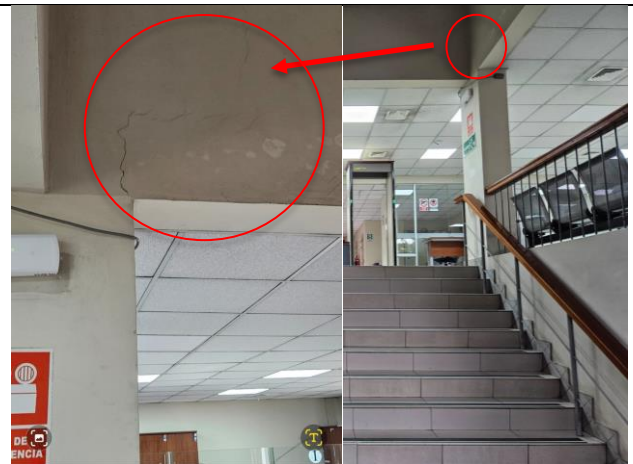
Asimismo, en esta sede se han detectado rajaduras sin haberse podido confirmar su antigüedad: (1) en el muro de entrada; (2) en el muro del patio interior; (3) en la Sala Martha Hildebrandt y (4) en la Sala Gustavo Mohme. (Ver IV. Panel Fotográfico Foto 4, Foto 5, Foto 7 y Foto 8)

Foto 4. Rajadura en el muro de la entrada en el Edificio Víctor Raúl Haya de la Torre

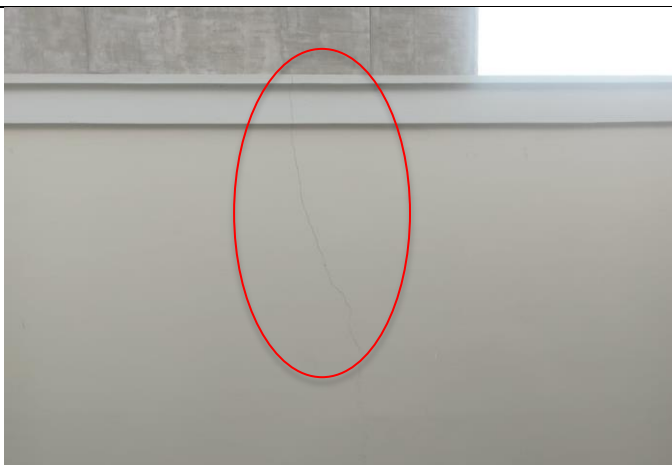
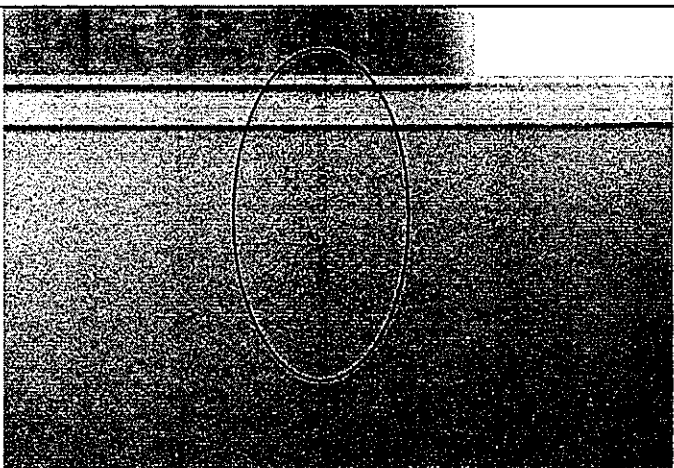
Foto 5. Rajadura en el muro del patio interior del Edificio Víctor Raúl Haya de la Torre

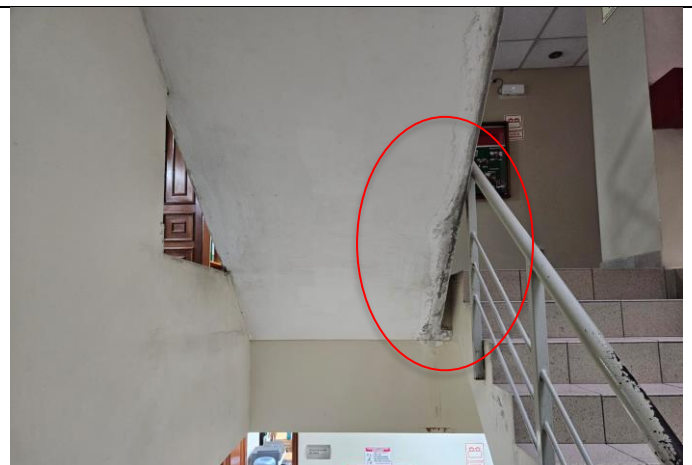
En el sótano sobre la Oficina de Administración de Salas S101 se ha detectado daño por humedad, que podría haber sido exacerbado por las vibraciones del sismo. (Ver IV. Panel Fotográfico Foto 6)

Foto 6. Daño por humedad en el sótano sobre la Oficina de Administración de Salas

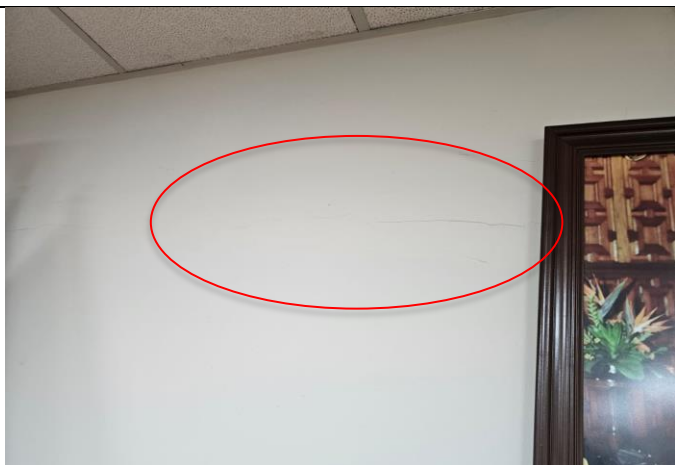
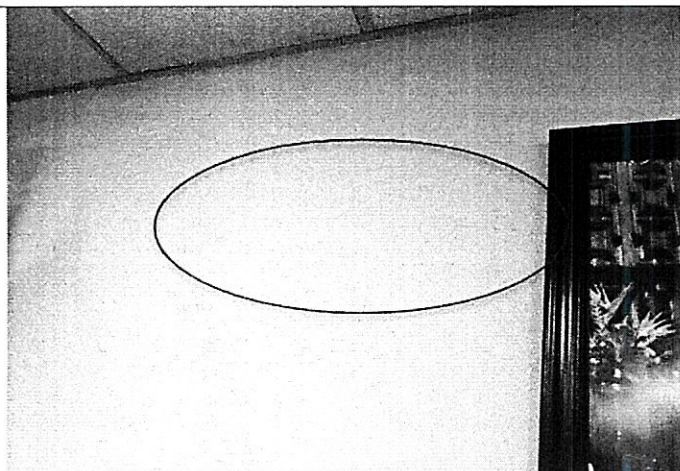
Foto 7. Rajadura en la Sala Martha Hildebrandt en el Edificio Víctor Raúl Haya de la Torre

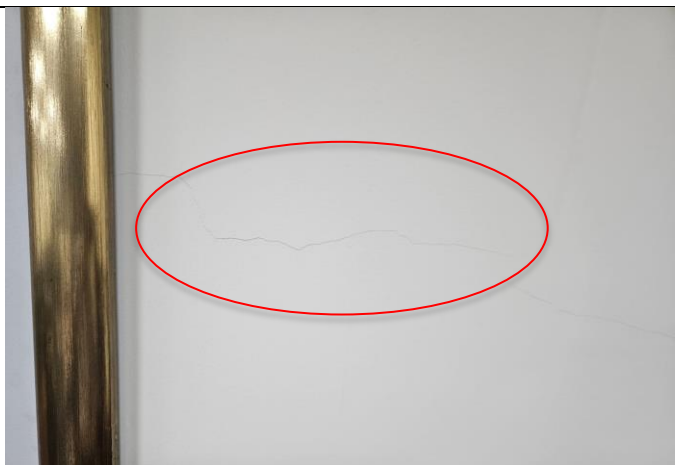
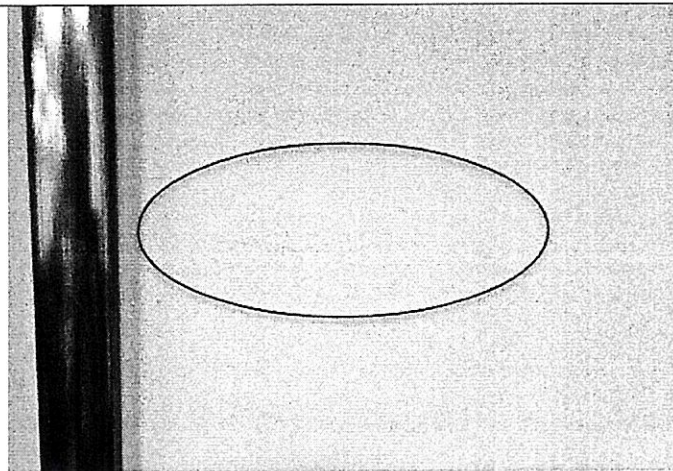
Foto 8. Rajadura en la Sala Gustavo Mohme en el Edificio Víctor Raúl Haya de la Torre

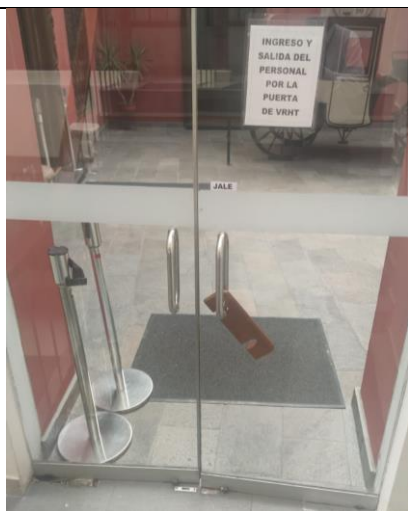
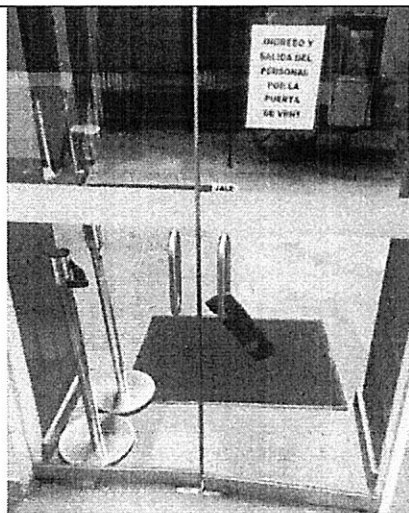
- La puerta de vidrio que conecta al Edificio Víctor Raúl Haya de la Torre con el Museo Afroperuano debe estar abierta y accesible para la evacuación durante el horario laboral. Se ha observado que esta puerta no siempre está abierta. (Ver IV. Panel Fotográfico Foto 9)

Foto 9. Puerta de acceso entre el Edificio Víctor Raúl Haya de la Torre y el Museo Afroperuano

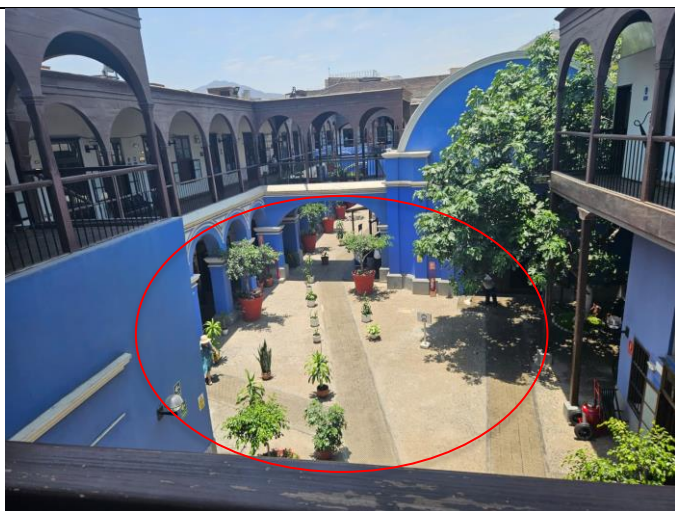
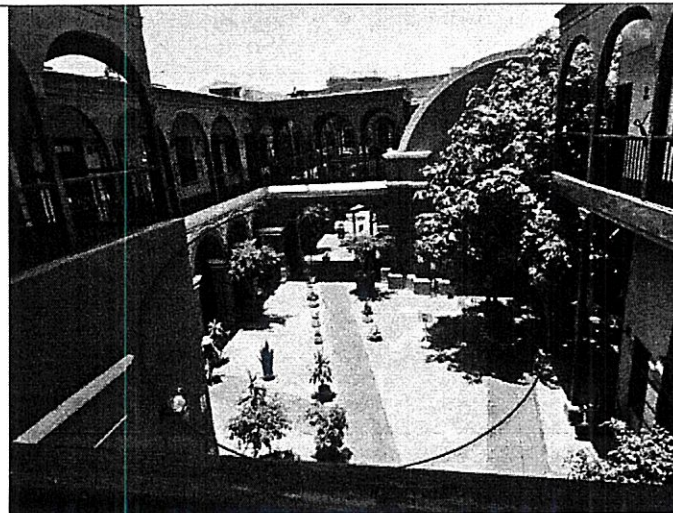
- En el Edificio Hospicio Ruiz Dávila se han observado macetas que obstaculizan la ruta de evacuación y la zona segura externa (patio). Personal de dicho edificio ha manifestado que servidores se han tropezado con dichas macetas por lo que se recomienda que el personal de Administración del Edificio pueda retirarlas. (Ver IV. Panel Fotográfico Foto 10)

Foto 10. Macetas obstaculizan la ruta de evacuación y zona segura en el Edificio Hospicio Ruiz Dávila
