PROYECTO:
SERVICIO DE ELABORACIÓN DE EXPEDIENTE TÉCNICO PARA REFORZAMIENTO ESTRUCTURAL DE PALACIO TORRE TAGLE

ARQ. IVAN SIERRA MEDINA
OFICINA DE CONTROL PATRIMONIAL
PLANO: ESTADO ACTUAL Y DIAGNÓSTICO ESTRUCTURAL
MURO - PISO 1
UBICACIÓN: BILUCALAN 901 CENTRO DE CÁM
INDICADA
OBRERO: J.T.E.S.
FECHA: DICIEMBRE 2003

PLANO: LEVANTAMIENTO ESTRUCTURAL MUROS - PISO 2

PLANO: ESTADO ACTUAL Y DIAGNÓSTICO ESTRUCTURAL

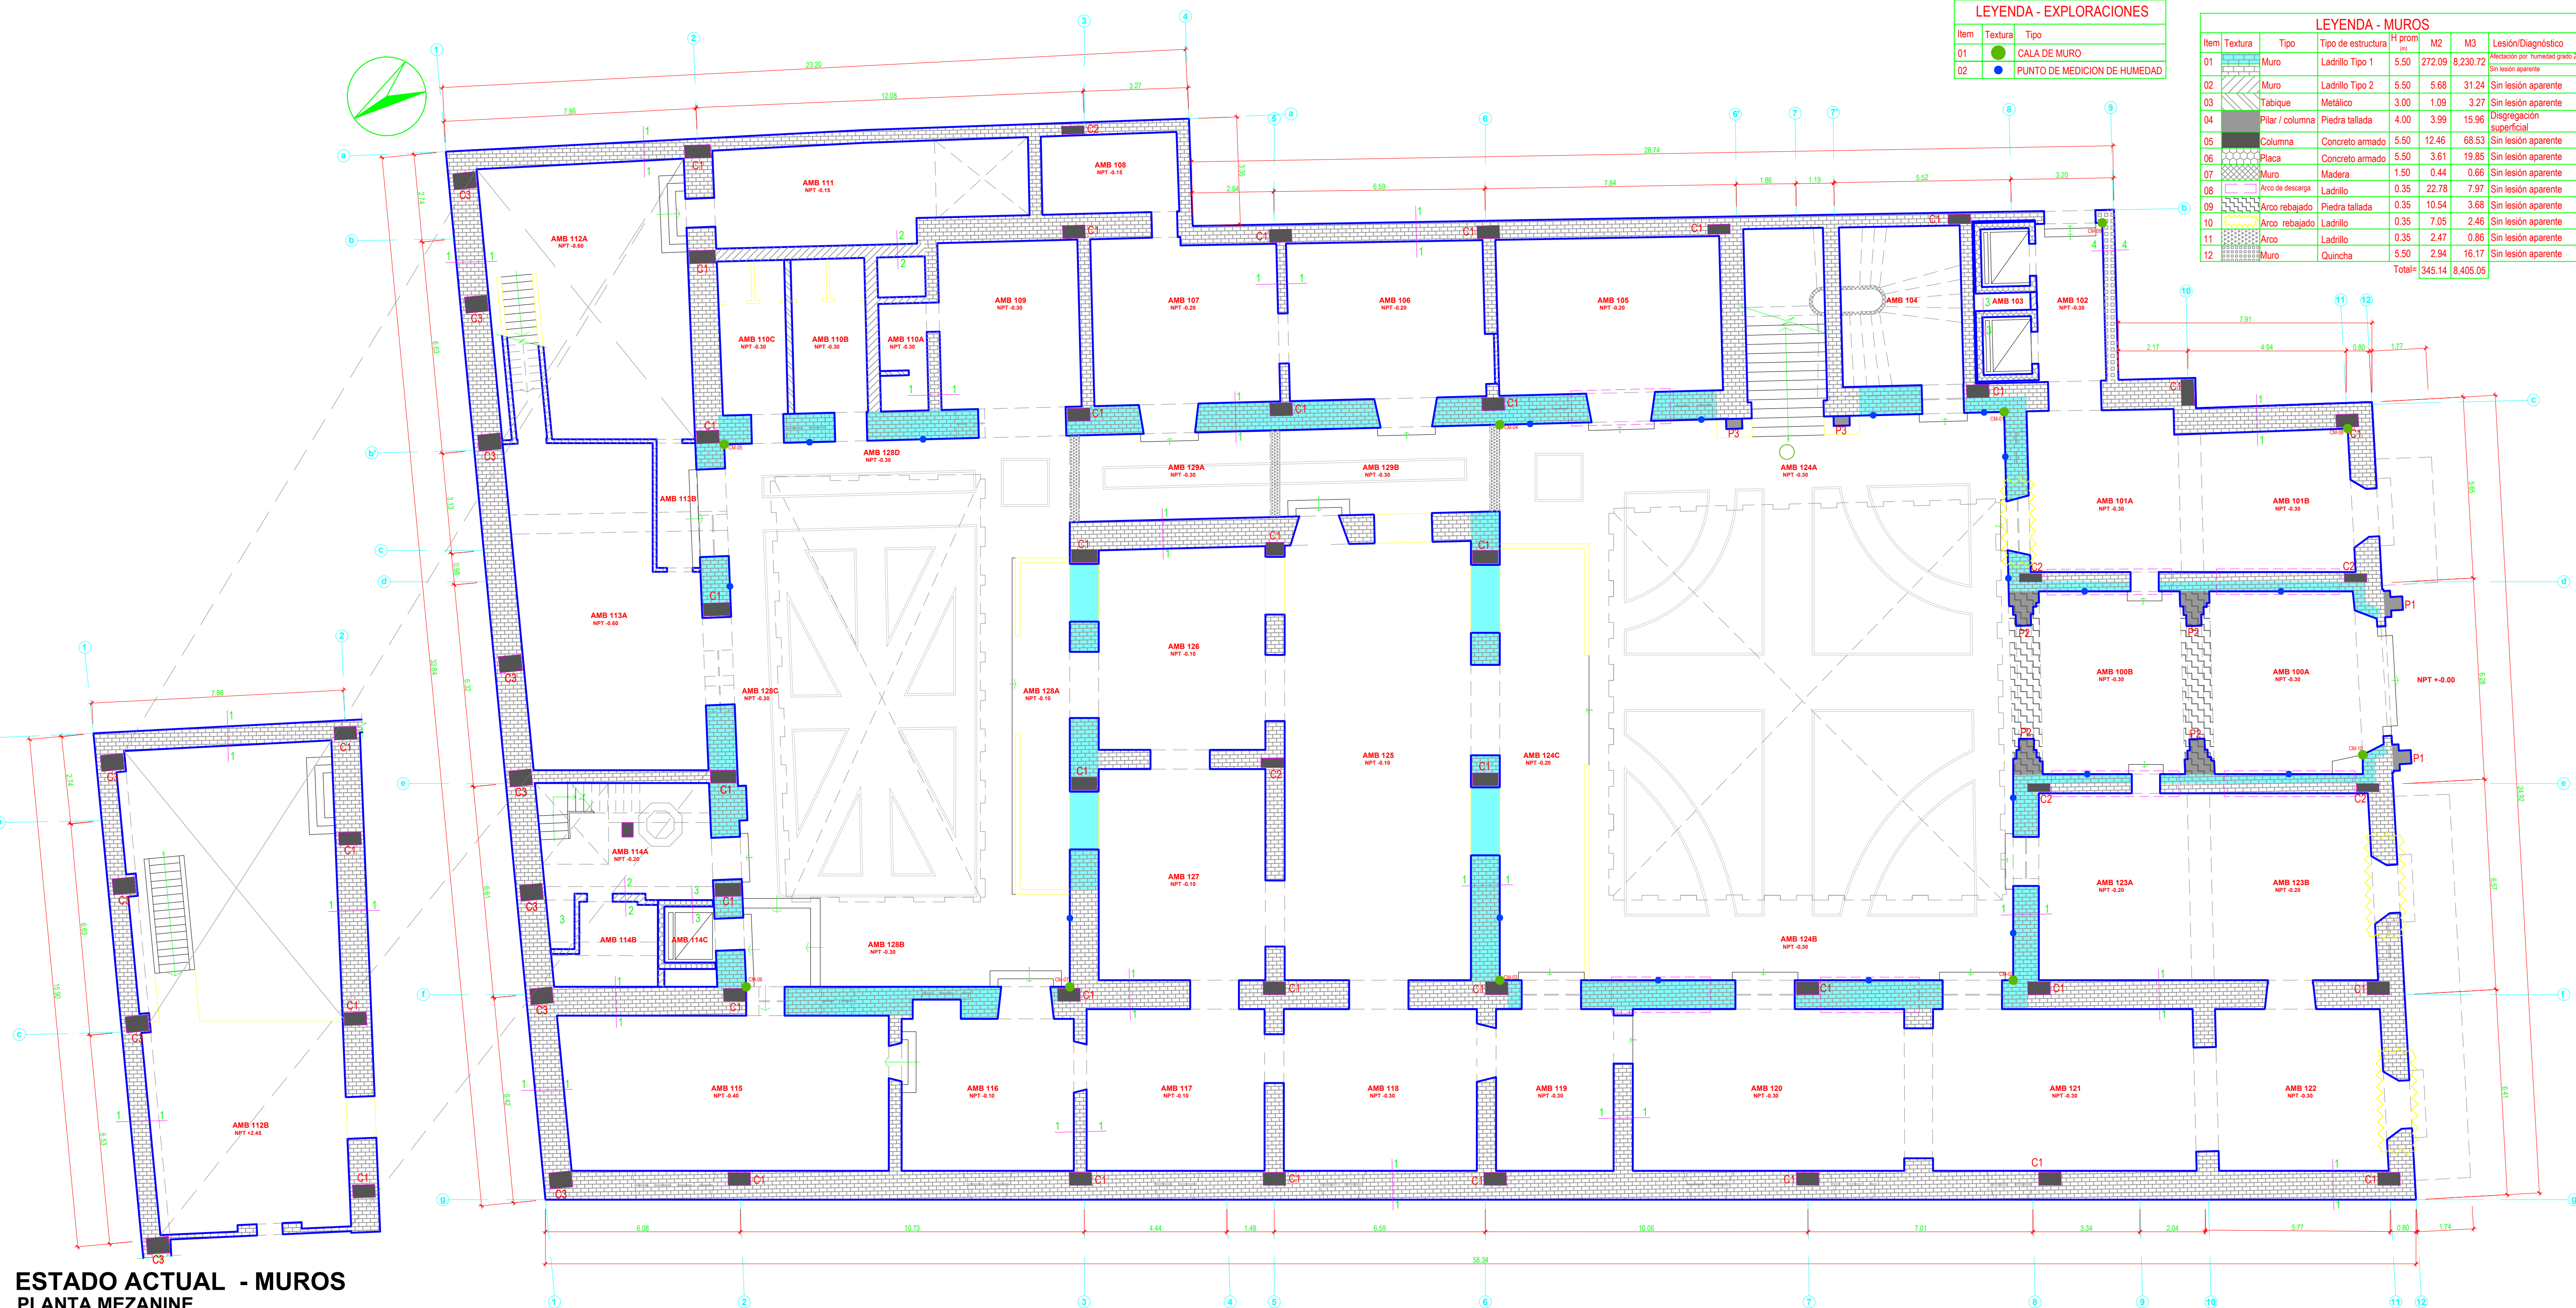
ESTADO ACTUAL - MUROS
PLANTA PISO 1
ESC: 1/100

Item	Textura	Tipo	H prom m.	M2	M3	Lesión/Diagnóstico
01		Muro Ladrillo Tipo 1	5.50	272.09	8,230.72	Afectación por humedad grado 2 Sin lesión aparente
02		Muro Ladrillo Tipo 2	5.50	5.68	31.24	Sin lesión aparente
03		Tabique Metálico	3.00	1.09	3.27	Sin lesión aparente
04		Pilar / columna Piedra tallada	4.00	3.99	15.96	Disgregación superficial
05		Columna Concreto armado	5.50	12.46	68.53	Sin lesión aparente
06		Placa Concreto armado	5.50	3.61	19.85	Sin lesión aparente
07		Madera	1.50	0.44	0.66	Sin lesión aparente
08		Ladrillo	0.35	22.78	7.97	Sin lesión aparente
09		Arco rebajado Piedra tallada	0.35	10.54	3.68	Sin lesión aparente
10		Arco rebajado Ladrillo	0.35	7.05	2.46	Sin lesión aparente
11		Arco Ladrillo	0.35	2.47	0.86	Sin lesión aparente
12		Muro Quincha	5.50	2.94	16.17	Sin lesión aparente
Total=				345.14	8,405.05

De acuerdo a la Revista Fanal (Vo. XIV, N° 54 Año 1958), artículo escrito por el arquitecto Héctor Velarde, sobre la restauración del Palacio de Torre Tagle en los años 50, la gran mayoría de los muros de la edificación en el primer piso, contarían con una fábrica de ladrillo. La intervención de aquella época habría reemplazado todo rastro de adobe y reemplazado por ladrillos unidos por mortero de cemento + arena (e=2cm aprox). Los muros de ladrillo tendrían un ancho de 0.40 a 0.90m, una altura de 5.50m. Las unidades de arcilla cocida y macizas tendrían medidas de entre 6x10x20cm, 6x15x17cm y 6x10x17cm, estarían unidas con un mortero de cal + arena de 2cm de espesor y el revestimiento sería de cal + arena de 1 a 2 cm o cemento de 1 a 7 cm. Así mismo, de acuerdo a las exploraciones realizadas, se ha podido verificar que los muros de ladrillo cuentan con amarré entre ellos de manera dentada y que se unirían con las columnas descritas en el punto 5.

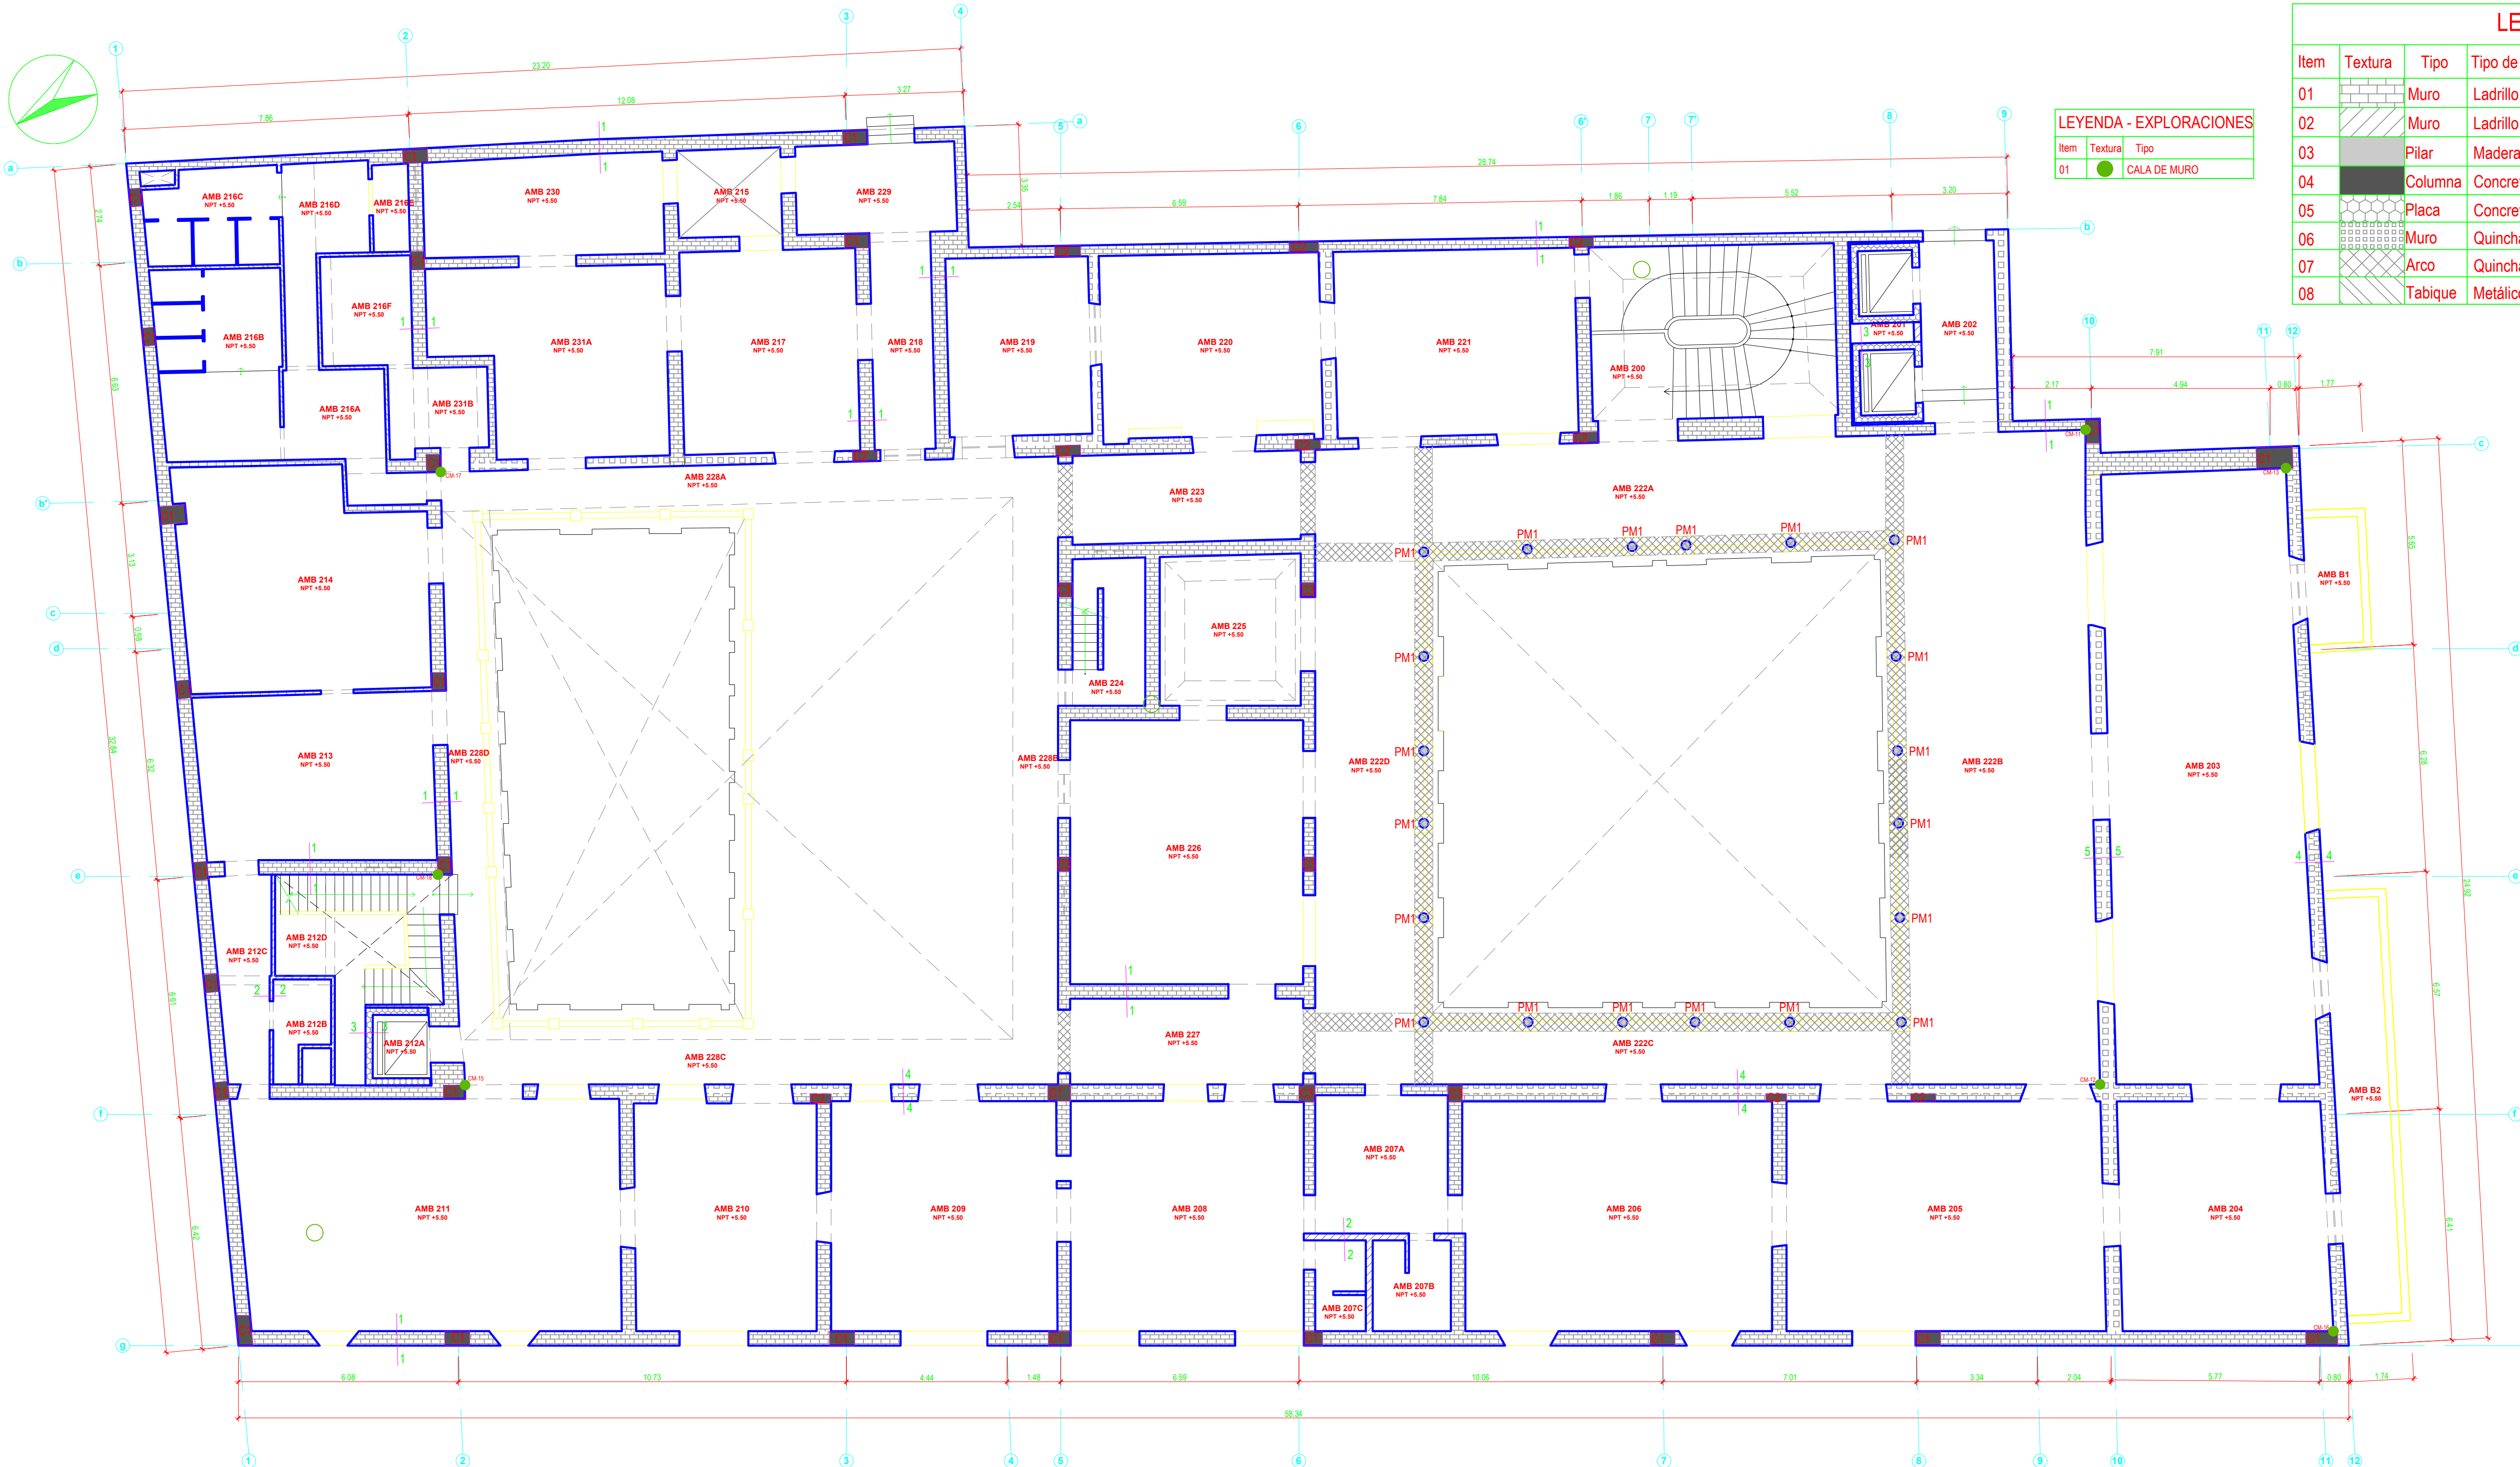
PLANTA PISO 2

LEYENDA - MUROS							
Item	Textura	Tipo	Tipo de estructura	H prom (m)	M2	M3	Lesión/Diagnóstico
01		Muro	Ladrillo Tipo 1	5.60	113.74	636.94	Sin lesión aparente
02		Muro	Ladrillo Tipo 2	3.00	2.71	8.13	Sin lesión aparente
03		Pilar	Madera	2.92	0.49	1.43	Sin lesión aparente
04		Columna	Concreto	5.60	9.71	54.37	Sin lesión aparente
05		Placa	Concreto armado	5.60	3.62	20.27	Sin lesión aparente
06		Muro	Quinchá	5.20	24.73	128.59	Sin lesión aparente
07		Arco	Quinchá	5.20	26.28	136.66	Sin lesión aparente
08		Tabique	Metálico	3.00	2.75	8.25	Sin lesión aparente
Total=					184.03	994.64

LESIÓN O DIAGNÓSTICO DE LOS MUROS
Así mismo y de acuerdo a lo observado en campo y en las exploraciones realizadas, los muros en este nivel, no tendrían otras lesiones aparentes de carácter estructural, ya que las grietas o fisuras aparentes son causadas por resanes, incorporación de tuberías así como la presencia de tuberías antiguas metálica en proceso de oxidación.

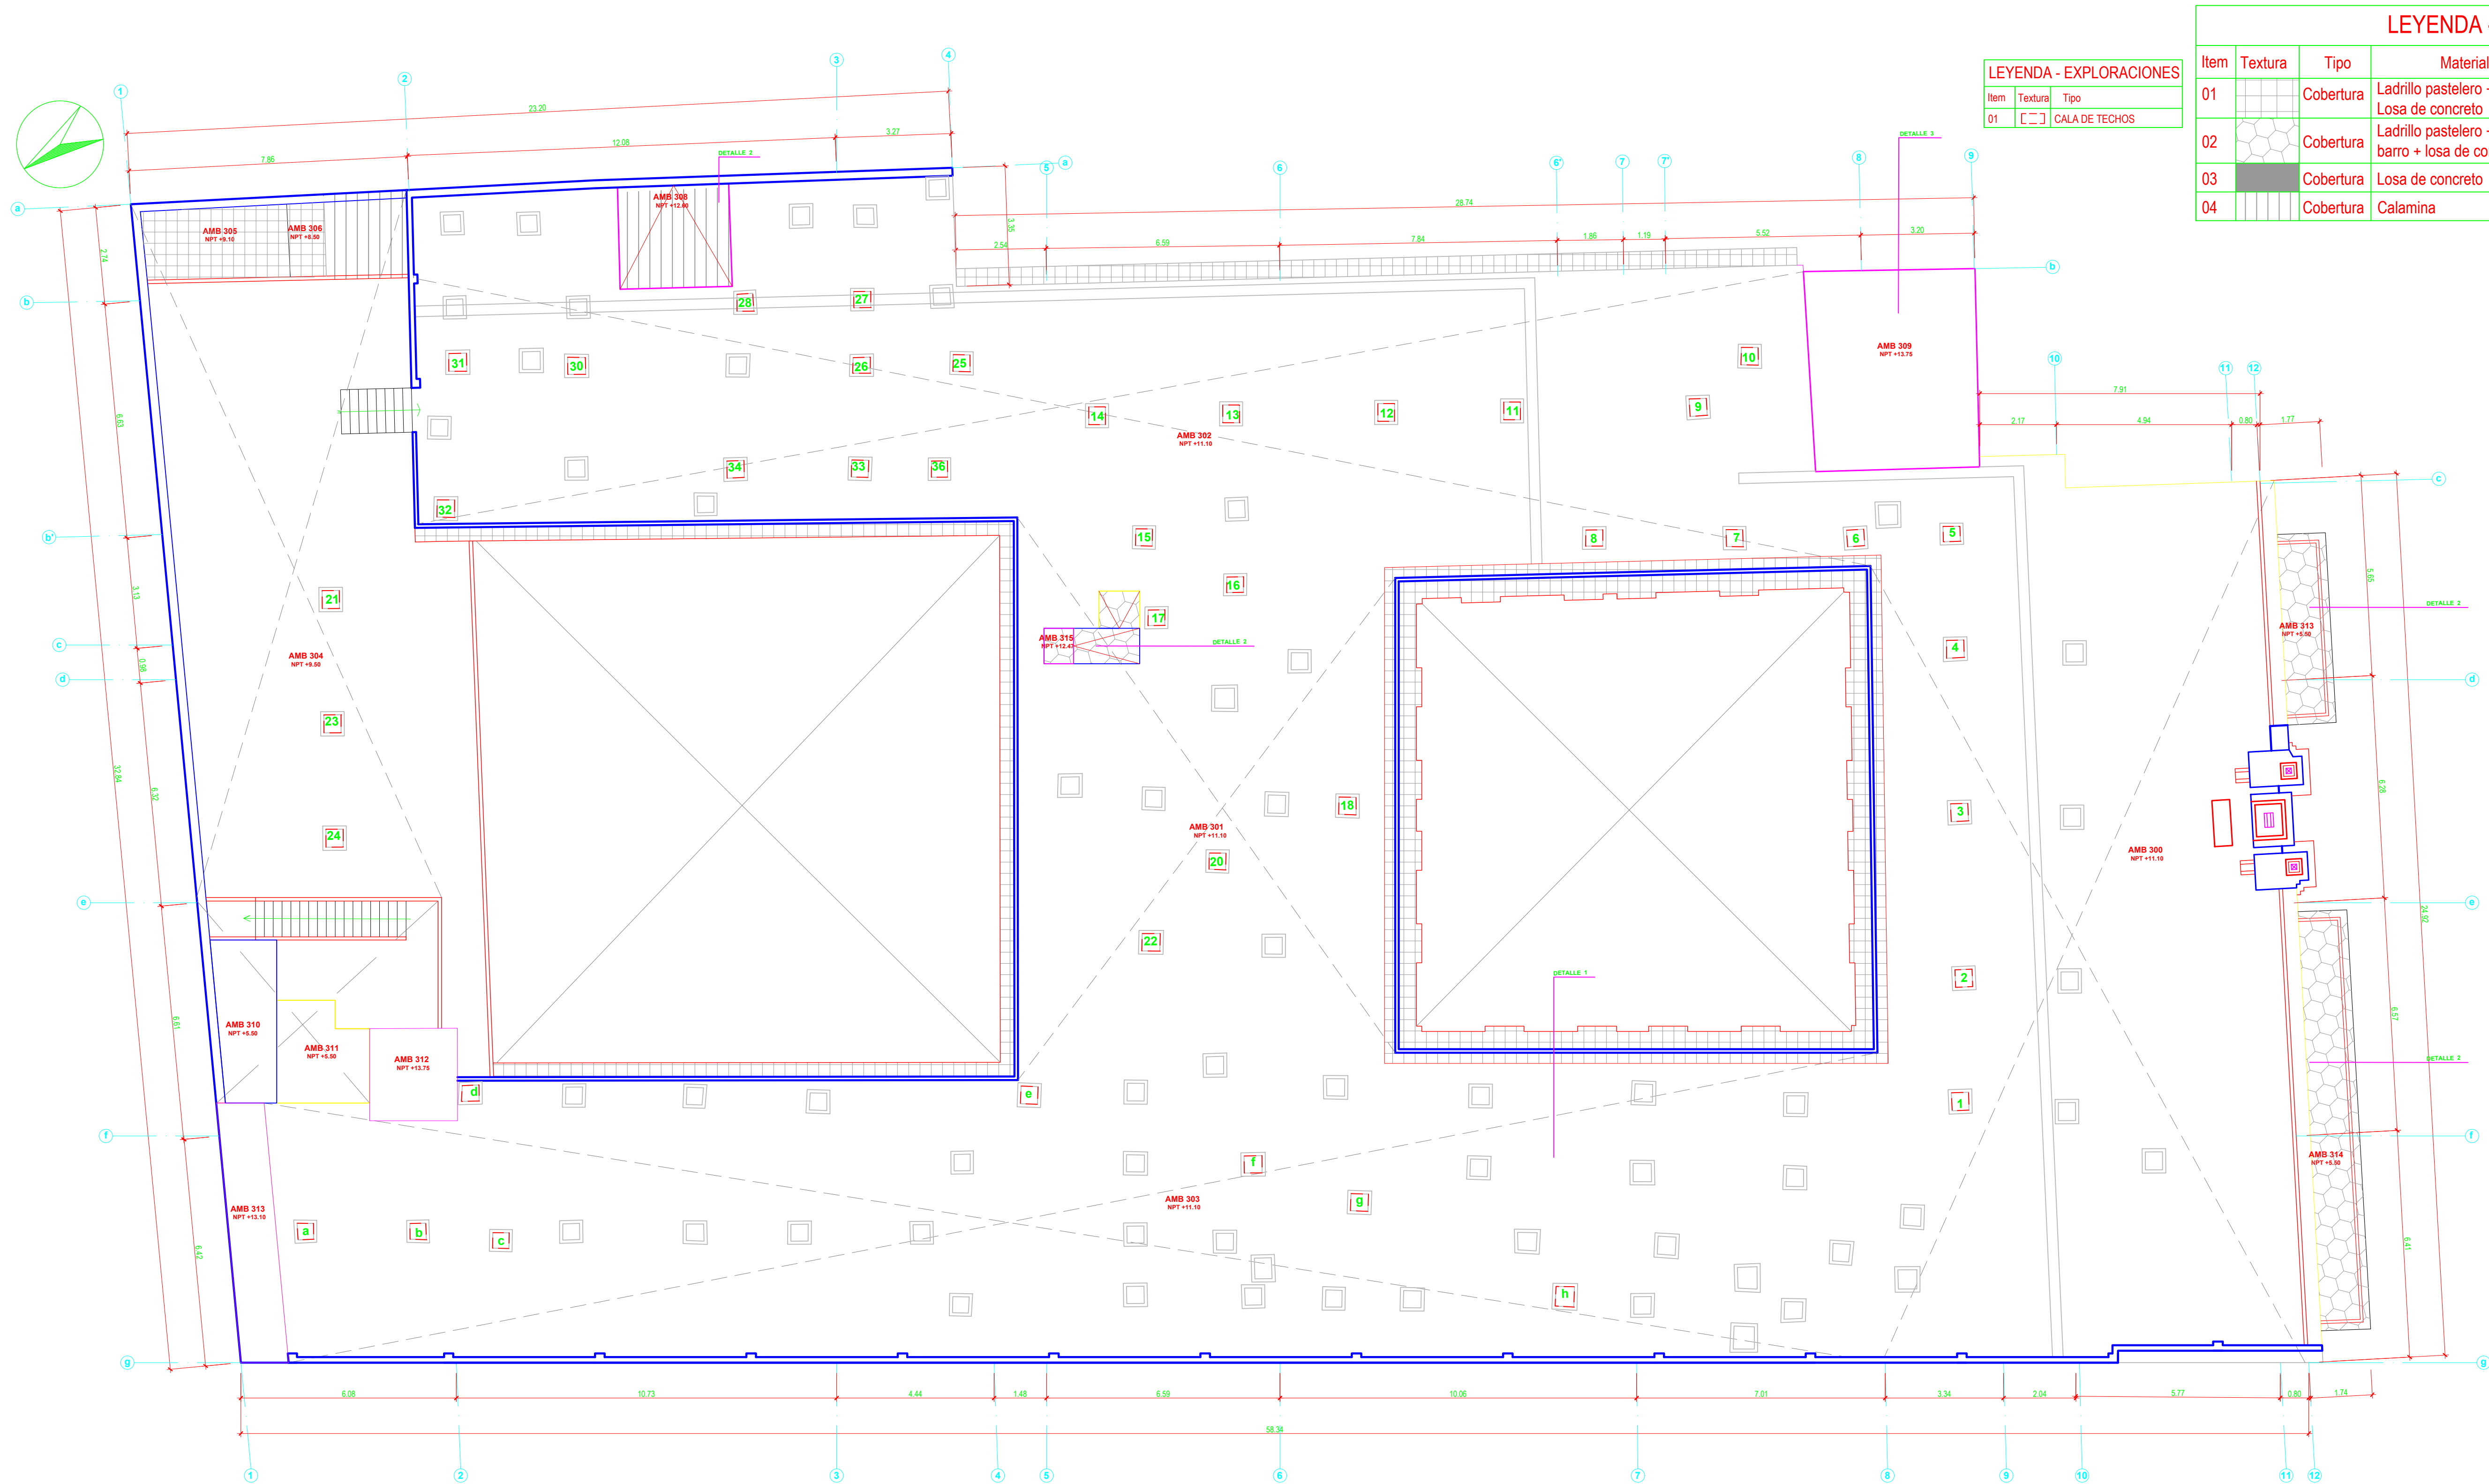
PLANTA AZOTEA

Item	Textura	Tipo	Material	H prom (m)	M2	M3	Lesión/Diagnóstico
01		Cobertura	Ladrillo pastelero + Losa de concreto	0.145	1,265.10	183.43	Sin lesión aparente
02		Cobertura	Ladrillo pastelero + torta de barro + losa de concreto	0.18	27.72	4.99	Sin lesión aparente
03		Cobertura	Losa de concreto	0.10	57.45	5.74	Sin lesión aparente
04		Cobertura	Calamina	0.05	14.79	---	Sin lesión aparente
Total=					1,365.06	194.16

Las coberturas en este nivel no presentan daños o lesiones aparentes que puedan comprometer su comportamiento y estabilidad estructural.
