ACONDICIONAMIENTO DE LA INSTITUCIÓN EDUCATIVA N°665 SANTO DOMINGO DE  
HUARANGAL NIVEL INICIAL, CON CÓDIGO LOCAL 314944", DISTRITO LURIN – LIMA - LIMA

MINISTERIO DE EDUCACIÓN  
PROGRAMA NACIONAL DE INFRAESTRUCTURA EDUCATIVA  
PRONIED

UNIDAD GERENCIAL DE MANTENIMIENTO  
ABRIL -2025

## MEMORIA DESCRIPTIVA DEL EXPEDIENTE DE ACONDICIONAMIENTO DE LA INSTITUCIÓN EDUCATIVA 665 HUARANGAL NIVEL INICIAL - LURIN -LIMA

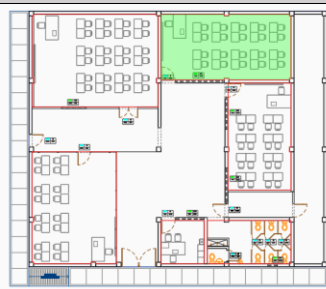
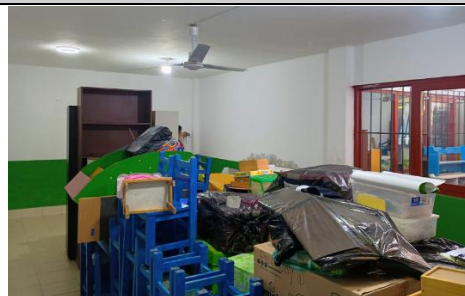
### MODULO – AULA 04 AÑOS

- Presenta techo de losa aligerada (estado regular).
- Tiene 04 muros de albañilería con eflorescencia de sales en las paredes.
- Presenta puertas y ventanas de marcos de madera (estado regular).
- Presenta piso de cerámico de 0.45x0.45m de color beige.
- Presenta luminarias y tomacorrientes (estado regular).

- Reparación de Paredes con salitre
- Tarrajeo con Aplicación de Bloqueador Antisalitre e Impermeabilizante
- Resane
- Pintura de Paredes
- Suministro e instalación de nuevo enchape de zócalo

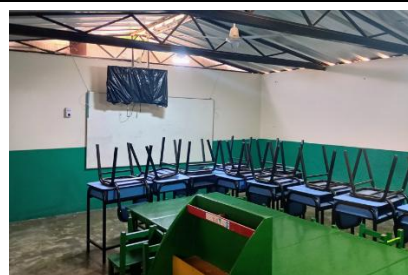
### MODULO – AULA 05 AÑOS

- Presenta techo de cobertura metálica con soporte metálico (estado regular).
- Tiene 03 muros de drywall y 01 muro de albañilería.
- Presenta puerta de madera y ventanas corredizas de marcos de aluminio (estado regular).
- Presenta piso de cemento pulido.
- Presenta luminarias y tomacorrientes (estado regular).

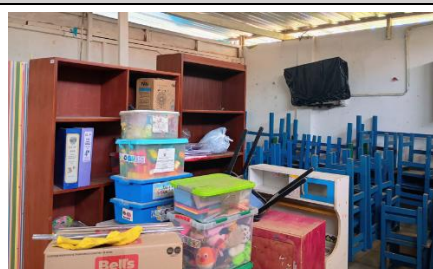
### MODULO – AULA 05 AÑOS

- Presenta techo de cobertura metálica con soporte de madera (mal estado).
- Tiene 02 muros de triplay (mal estado) y 02 muros de albañilería.
- Presenta puerta de madera y no presenta ventanas (estado malo).
- Presenta piso de cemento pulido.
- Presenta luminarias y tomacorrientes (estado malo).

- Retiro, Remoción y Eliminación de Elementos Existentes
- Desmontaje de Puertas y Ventanas
- Desmontaje de Luminarias
- Desmontaje de Muros de Triplay
- Instalación de Cobertura Ligera de Aluzinc
- Instalación paneles de fibrocemento
- Cielo Raso con Placa de fibrocemento
- Colocación de piso cerámico.
- Puertas de Triplay.
- Suministro e Instalación de 03 Ventanas Corredizas.

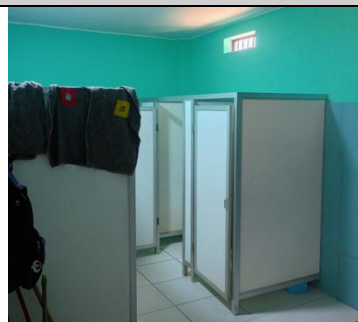
### MODULO – SS.HH.

- Presenta techo de losa aligerada (estado regular).
- Presenta 01 modulo SS.HH. para maestros con su propio cubículo de muros de albañilería con 01 inodoro y 01 lavatorio con sus respectivas instalaciones sanitarias.
- Presenta 06 cubículo de paneles de policarbonato con bordes de aluminio (03 para niños y 03 para niñas) con 06 inodoros tipo baby fesh.
- Presenta 01 lavadero corrido enchapado con cerámico 0.30x0.30m con 03 grifos de pared de acero.
- Presenta 01 ventana de marco de metal de 0.60x0.15m.( Ventilación insuficiente )
- Presenta piso de cerámico de 0.45x0.45m de color rosado y celeste.
- Presenta luminarias (estado regular).

- Picado para apertura de vano en los servicios higiénicos
- Suministro e Instalación de Nueva Estructura Metálica de Protección para Ventana Alta
- Suministro e Instalación de 02 Ventanas Corredizas

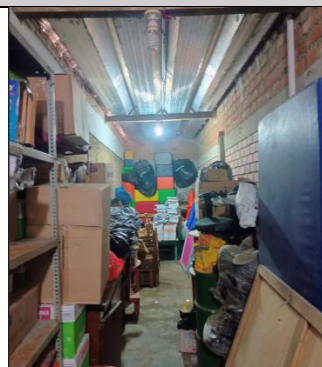
### MODULO – ALMACEN

- Presenta techo de cobertura metálica con soporte de madera (estado regular).
- Tiene 02 muros de albañilería.
- Presenta piso de cemento pulido.
- Presenta luminarias y tomacorrientes (estado regular).

- POZO A TIERRA VERTICAL < 15 OHM
