# PANEL FOTOGRAFICO

PROYECTO: "SERVICIO DE MANTENIMIENTO, ACONDICIONAMIENTO Y REPARACIÓN DE LA INFRAESTRUCTURA DEL COMPLEJO POLICIAL 30 DE AGOSTO – FRENPOL CAJAMARCA"

**FOTOS DEL ESTADO ACTUAL – AREAS A INTERVENIR**

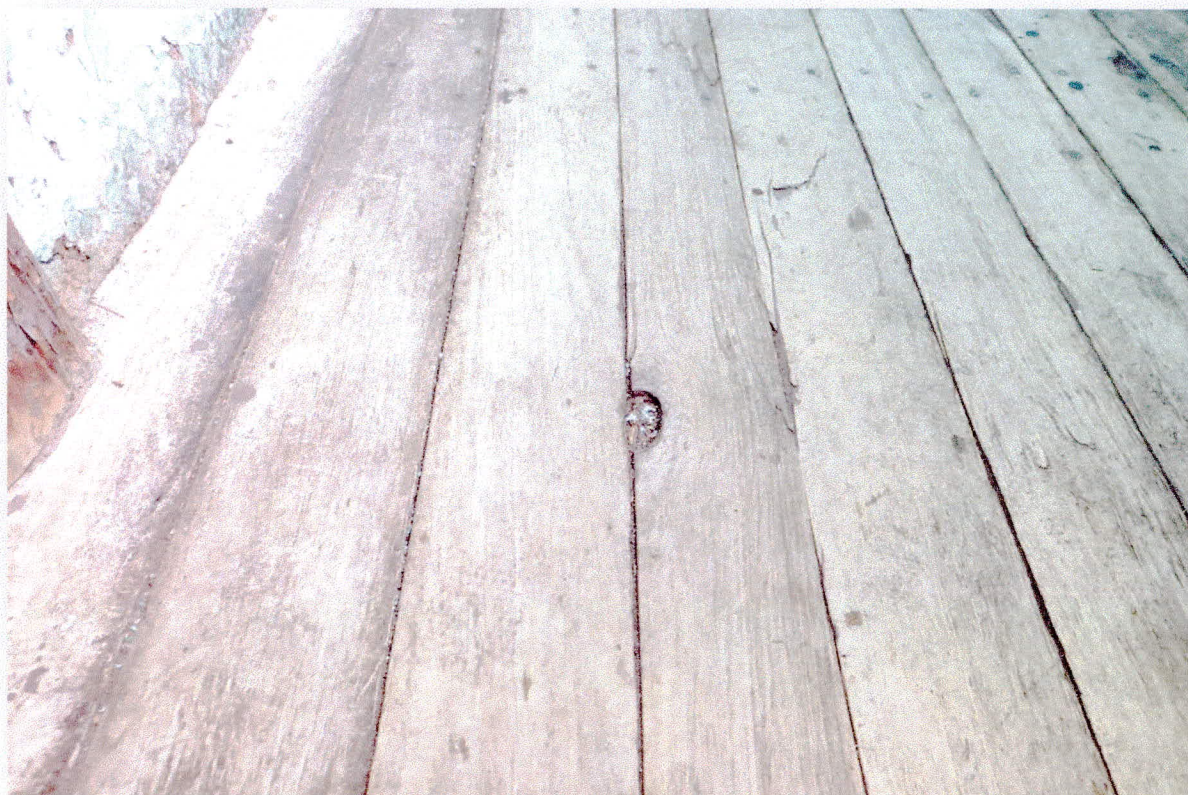
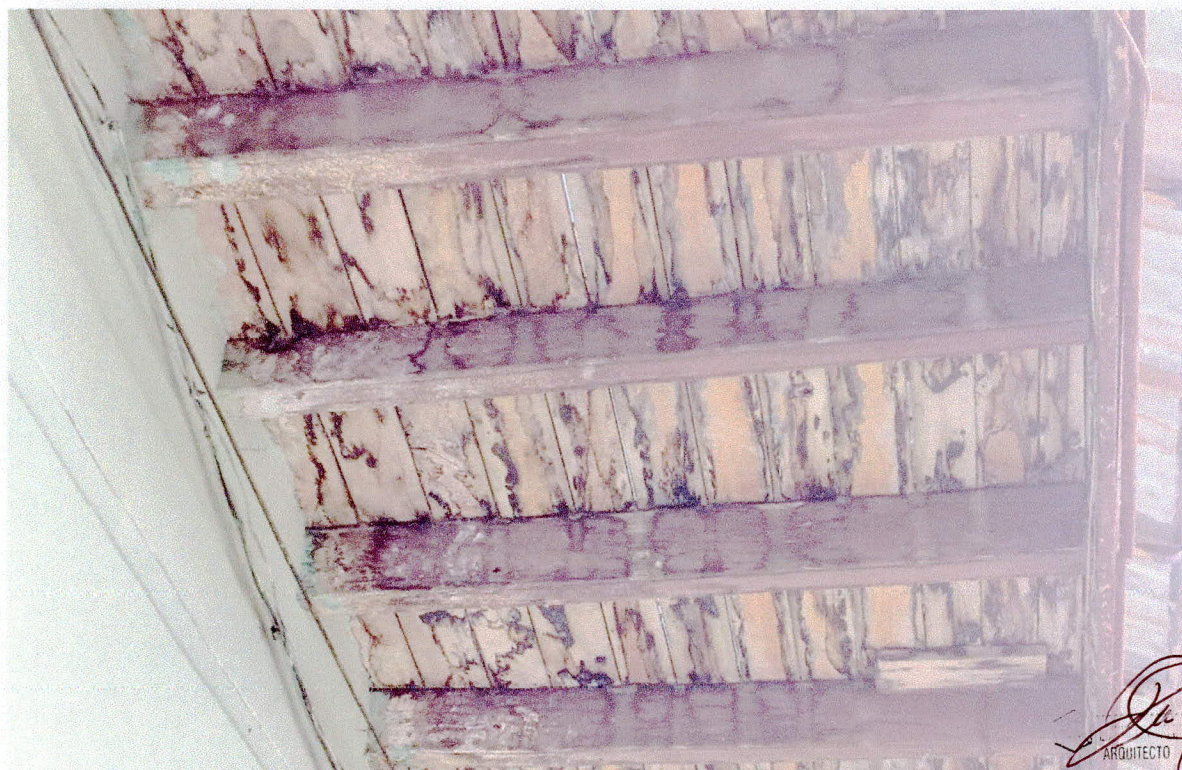
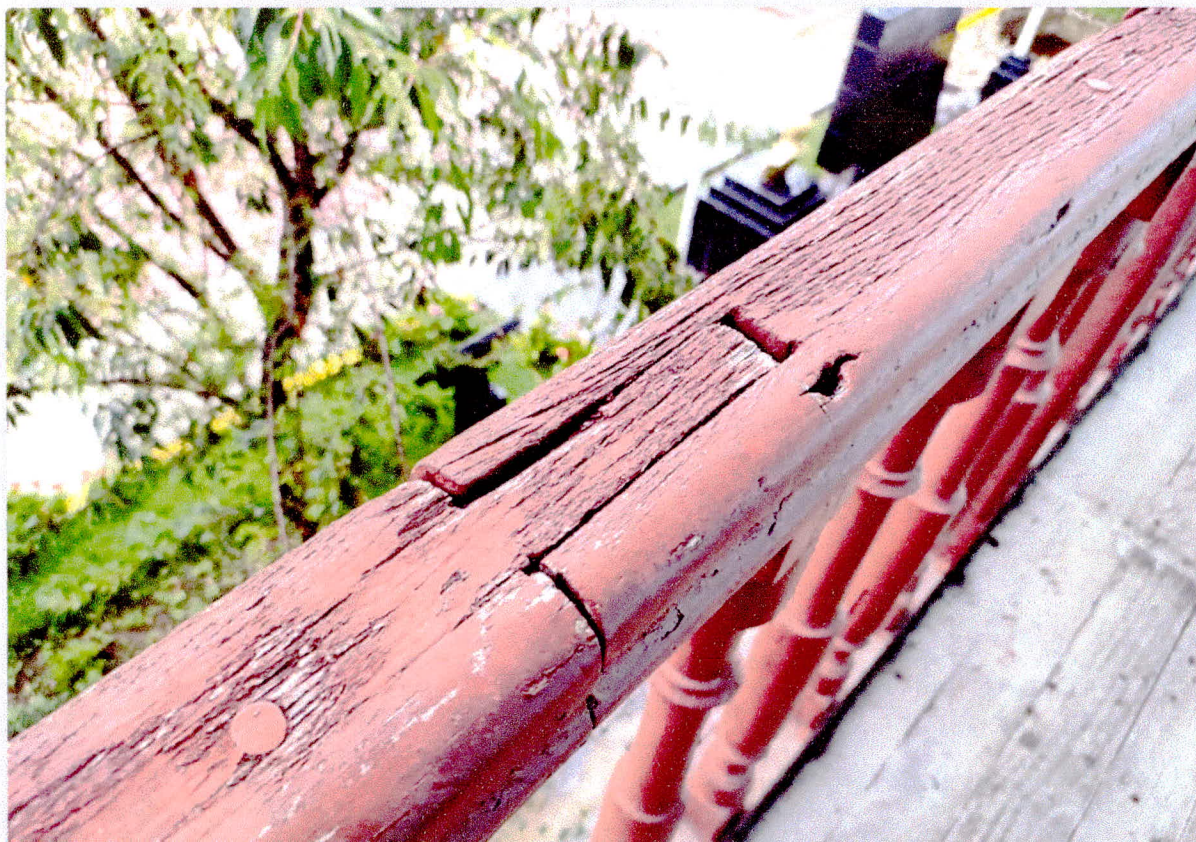
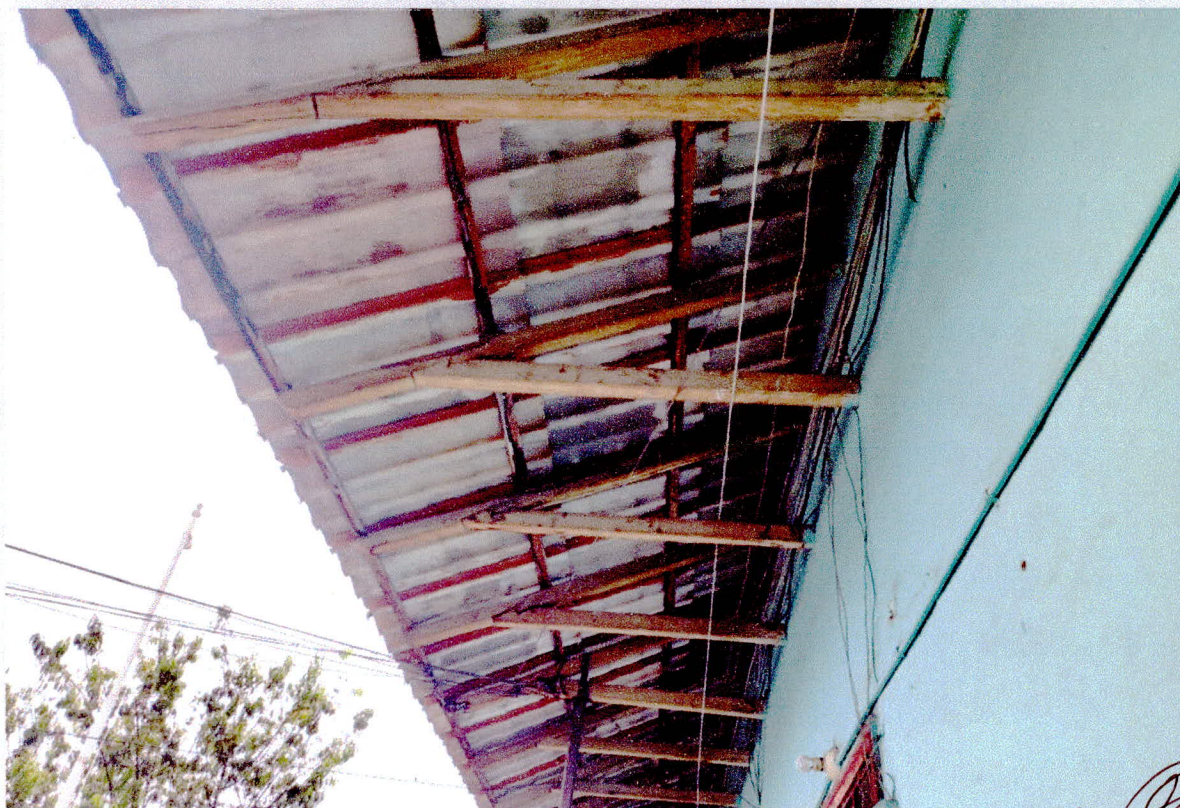
**FOTO N°1:** Se observa el estado actual de la circulación, barandas de madera tipo balaustres, estructura de madera, piso en mal estado de conservación, entre otros, falta de mantenimiento y reparación, falta de luminarias, otros, el cual ha sido solicitados por el área usuaria.

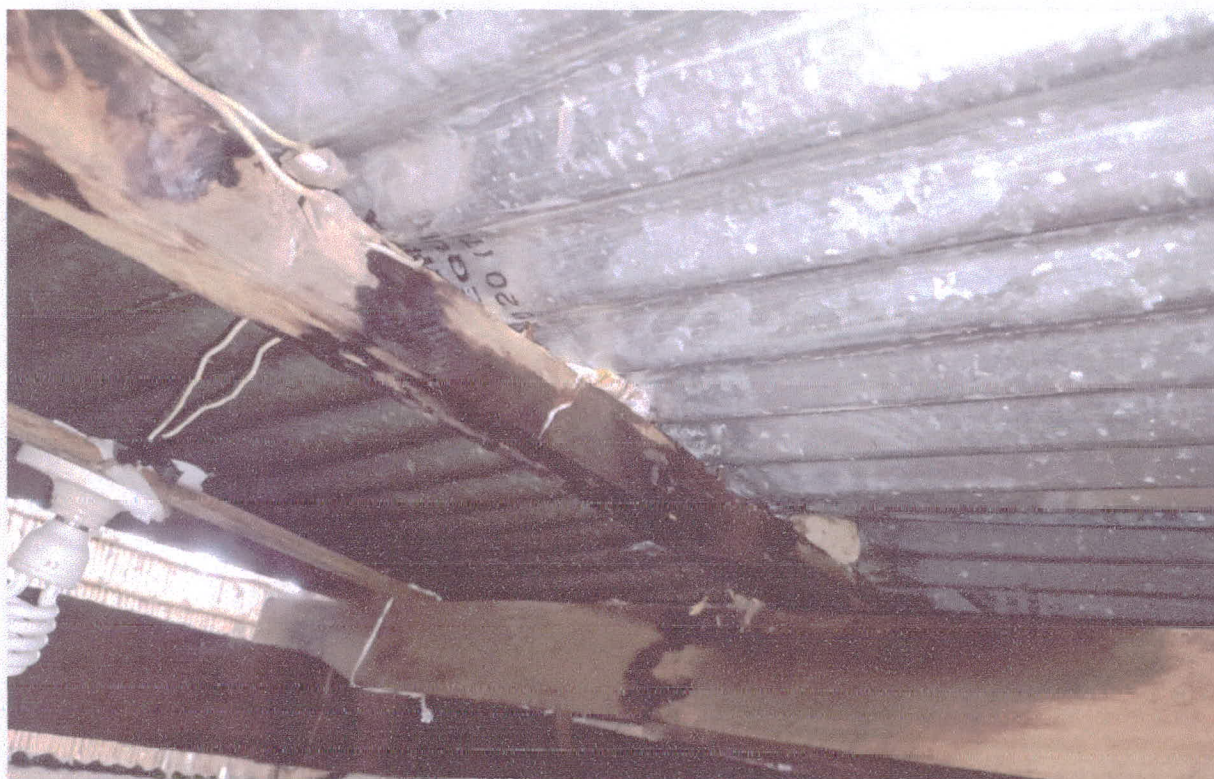
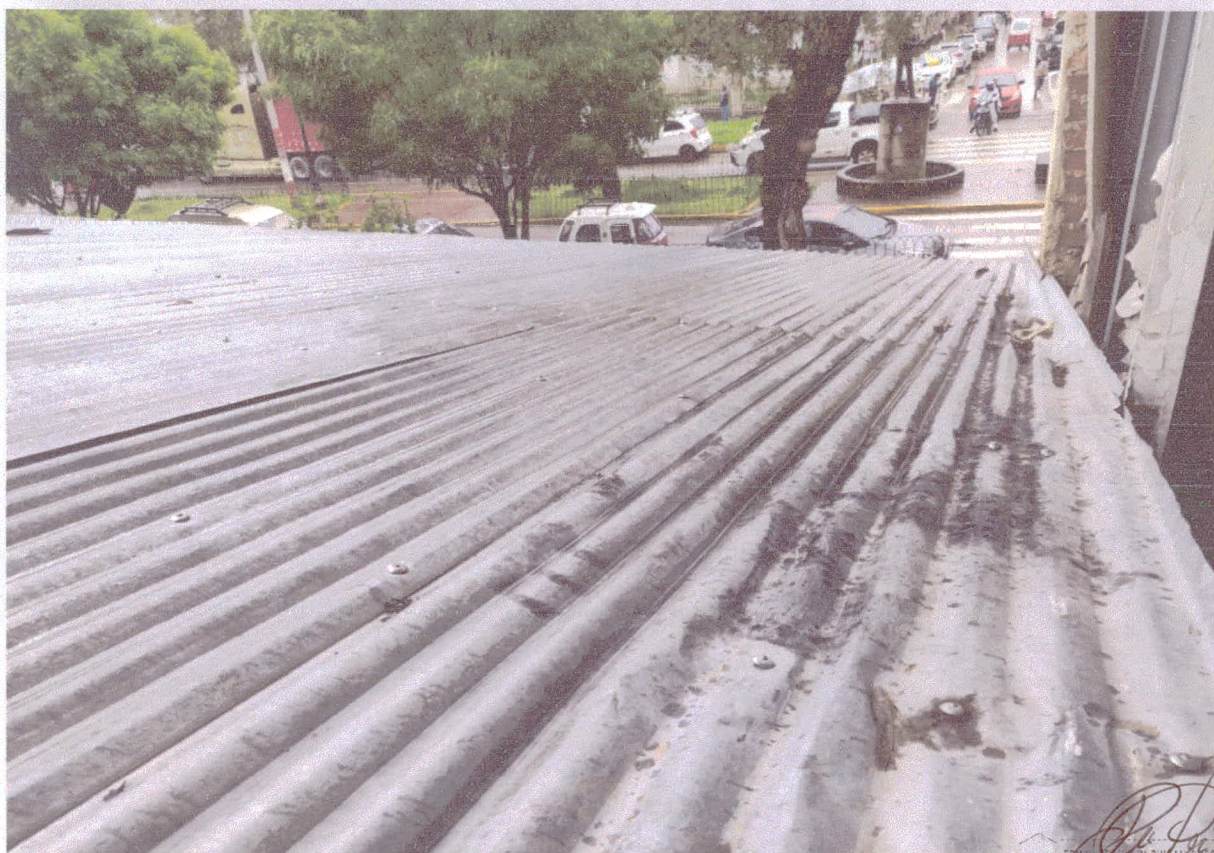
**FOTO N°2:** Se observa que la cobertura (calaminas) existen goteras, se propone cambio de calaminas, reparaciones, entre otros, el cual fueron solicitados por el área usuaria.

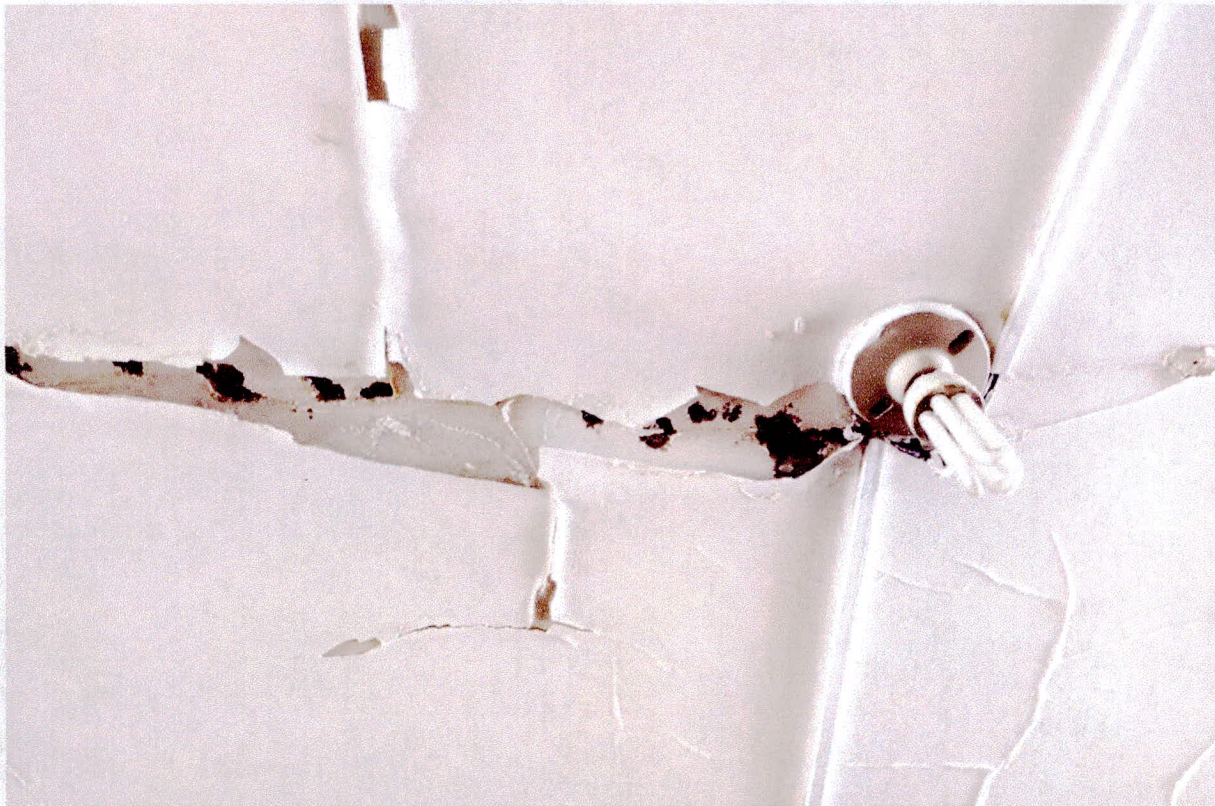
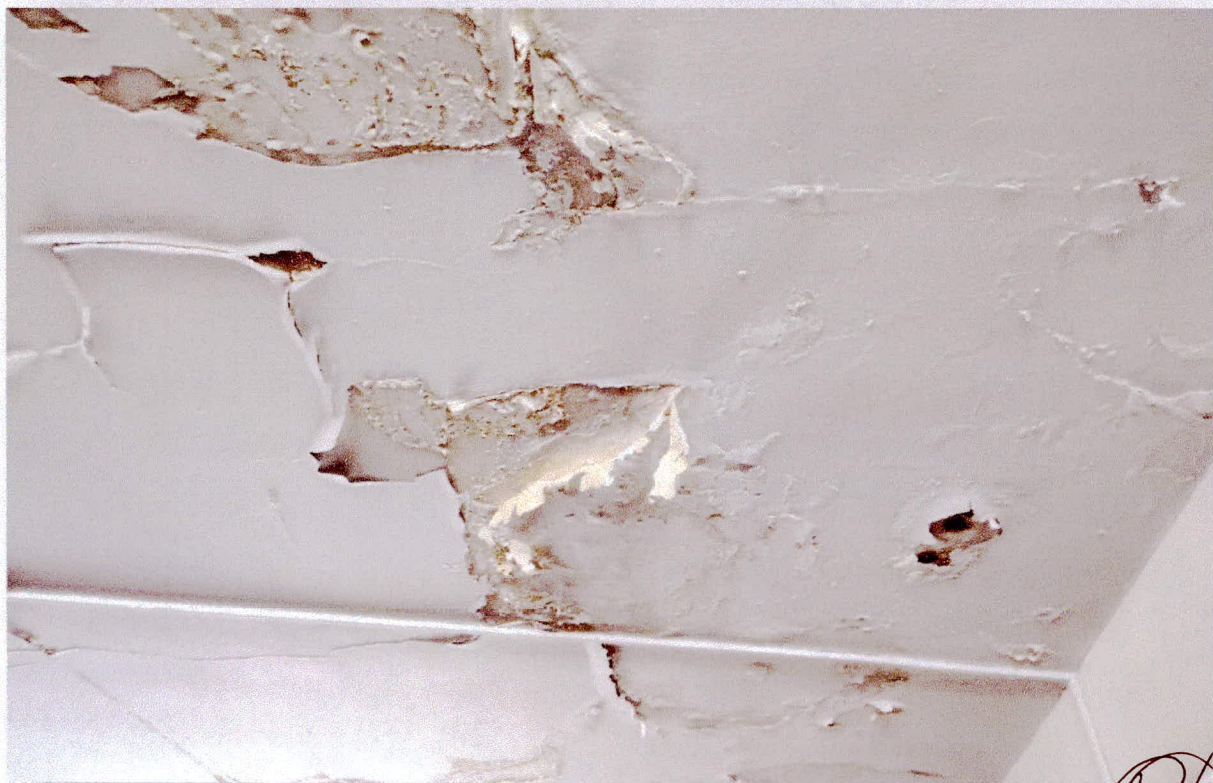
**FOTO N°3:** Se observa que la losa hay constantes filtraciones, goteras y en mal estado de conservación, actualmente genera un peligro para el área usuaria donde vienen laborando, se propone reparar toda el área a intervenir, el cambio de luminarias, reparaciones, entre otros, el cual fueron solicitados por el área usuaria.

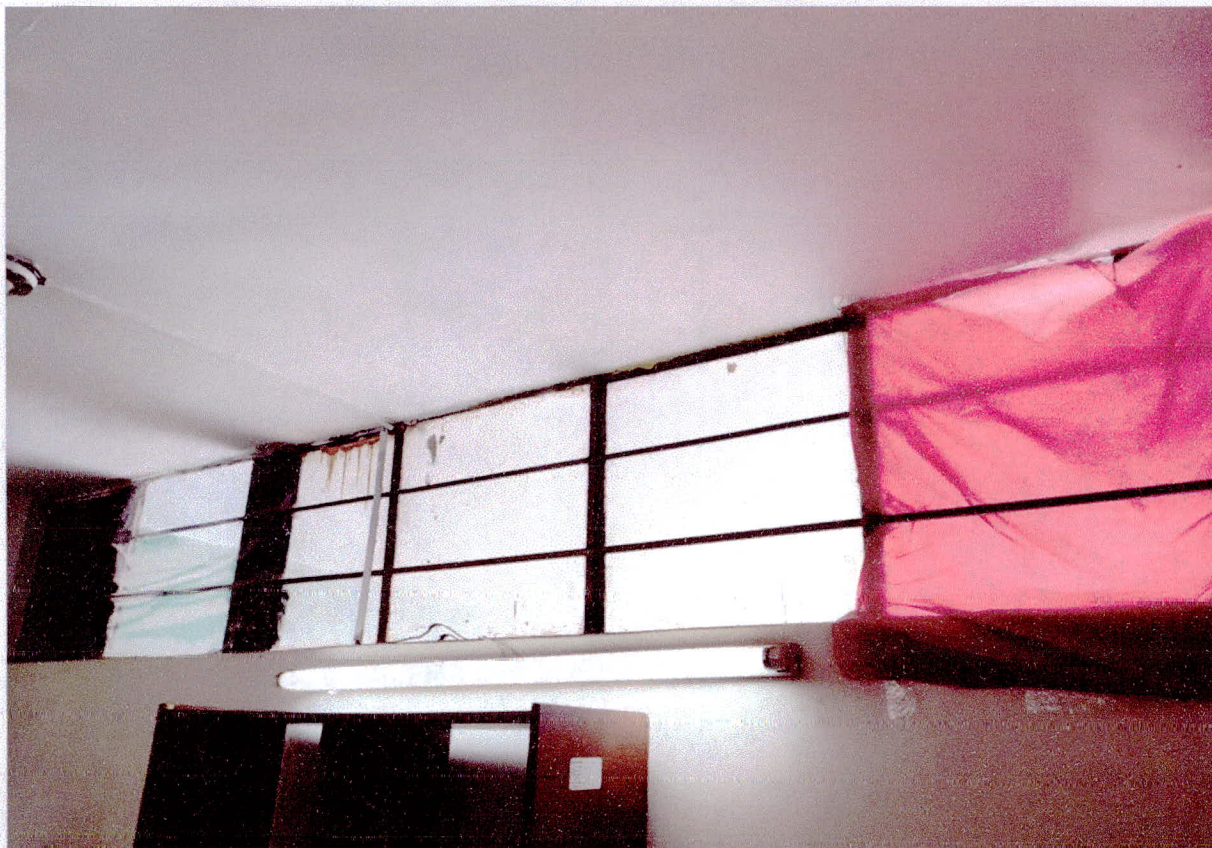
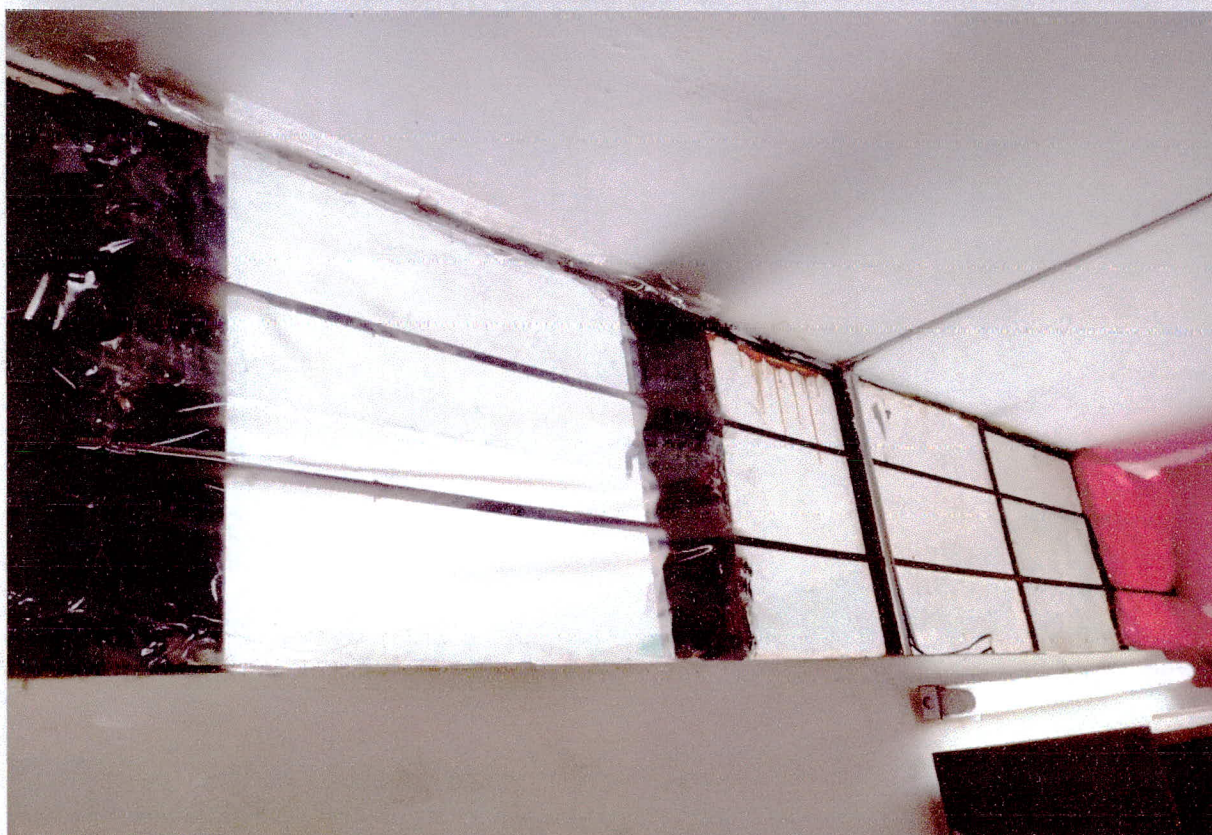
**FOTO N°4:** Se observa que la ventana está en mal estado de conservación, el cual genera un peligro para el área usuaria donde vienen laborando, se propone la instalación de nueva ventana, cambio de luminarias, reparación de techo, entre otros, el cual fueron solicitados por el área usuaria.

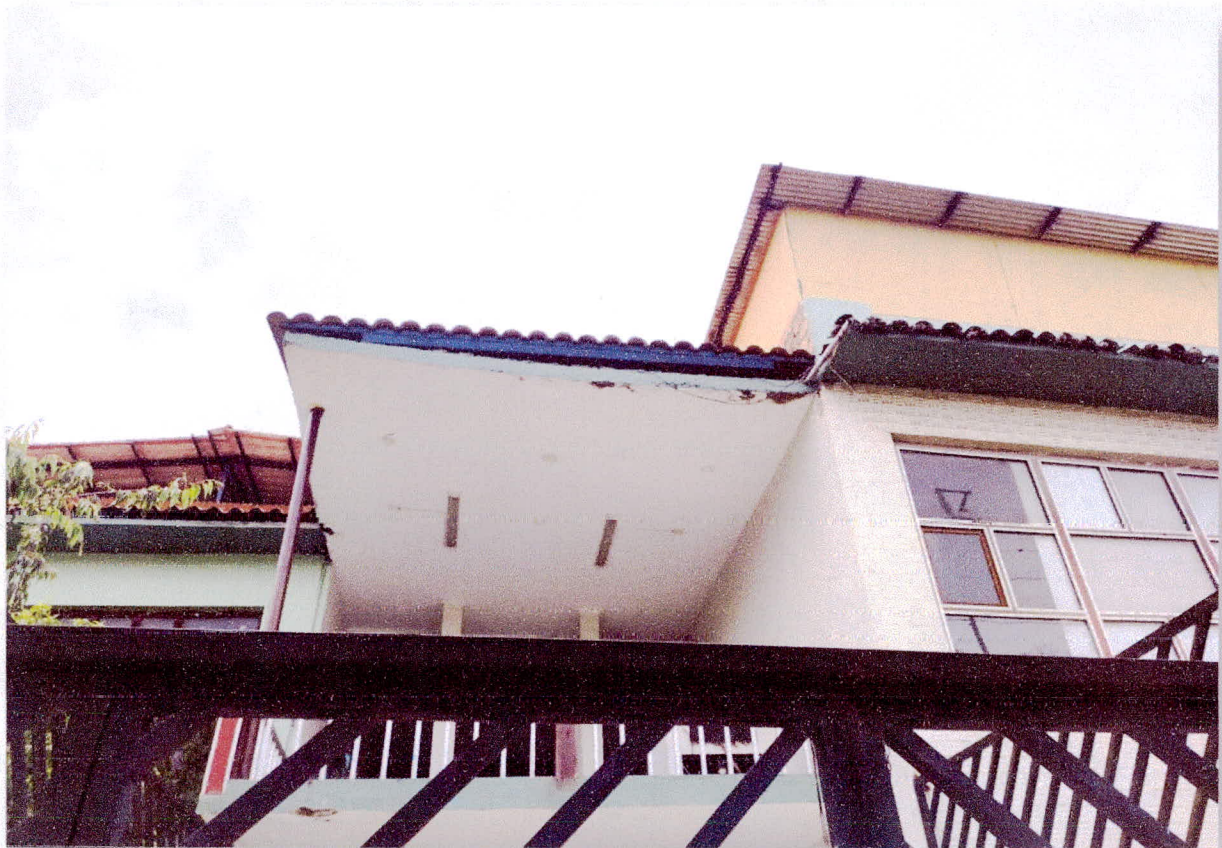
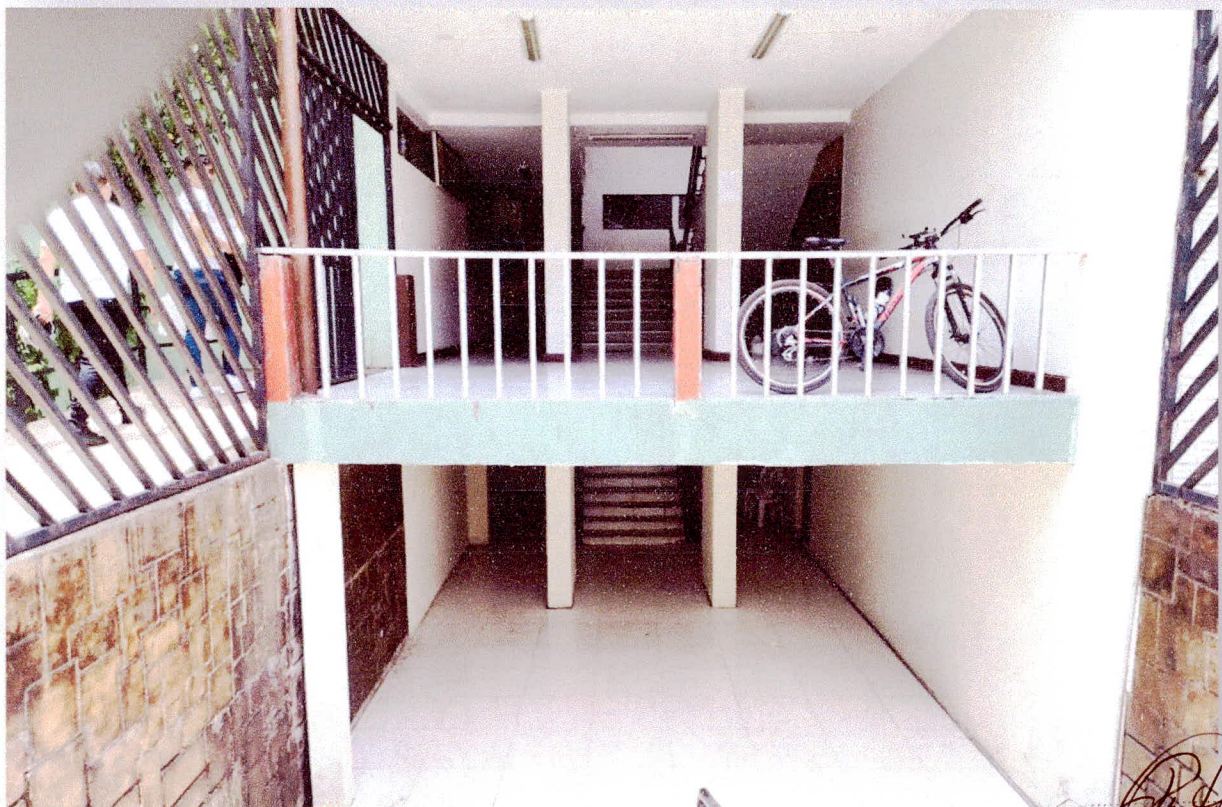
**FOTO N°5:** Se observa que la estructura existente se encuentra con agrietamiento y falla estructural, el cual genera un peligro para los usuarios, se plantea el reforzamiento de las losas, cambio de luminarias, reparación de techo, entre otros, el cual fueron solicitados por el área usuaria.

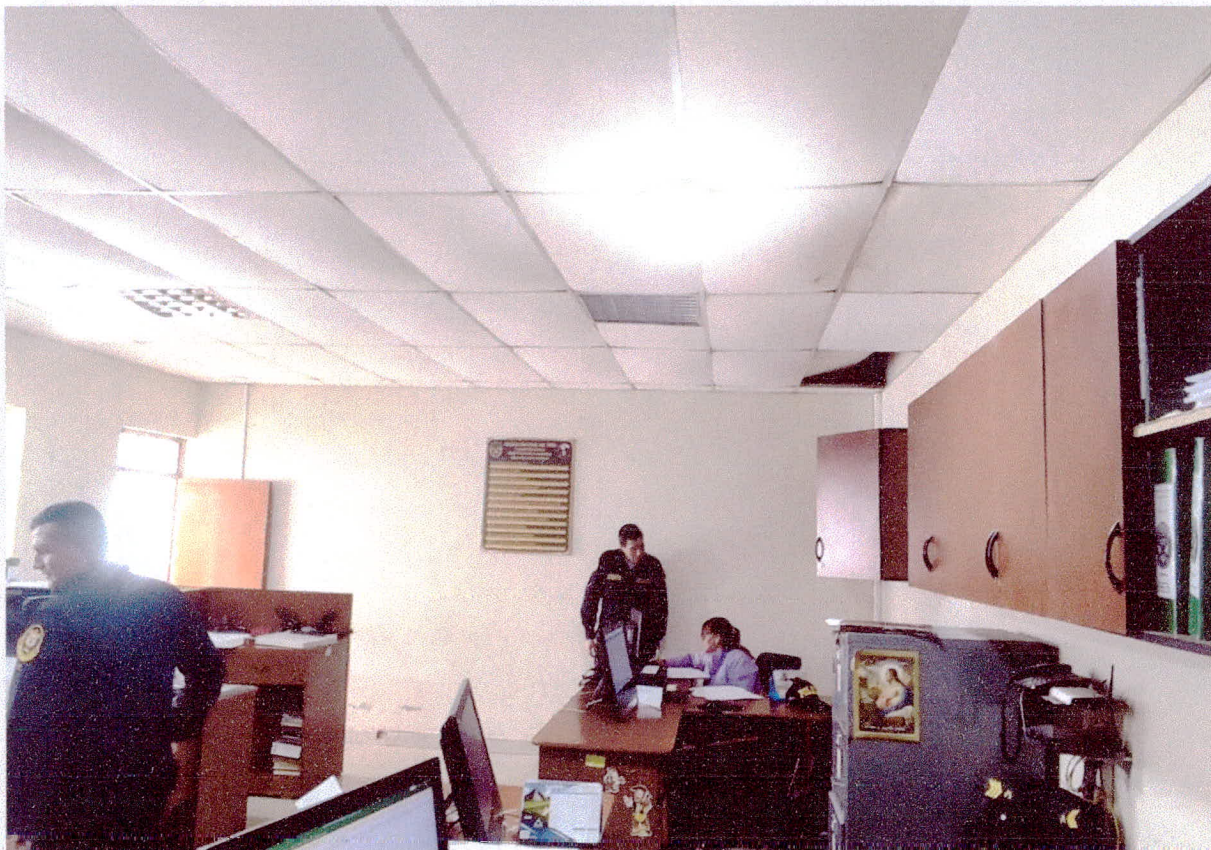
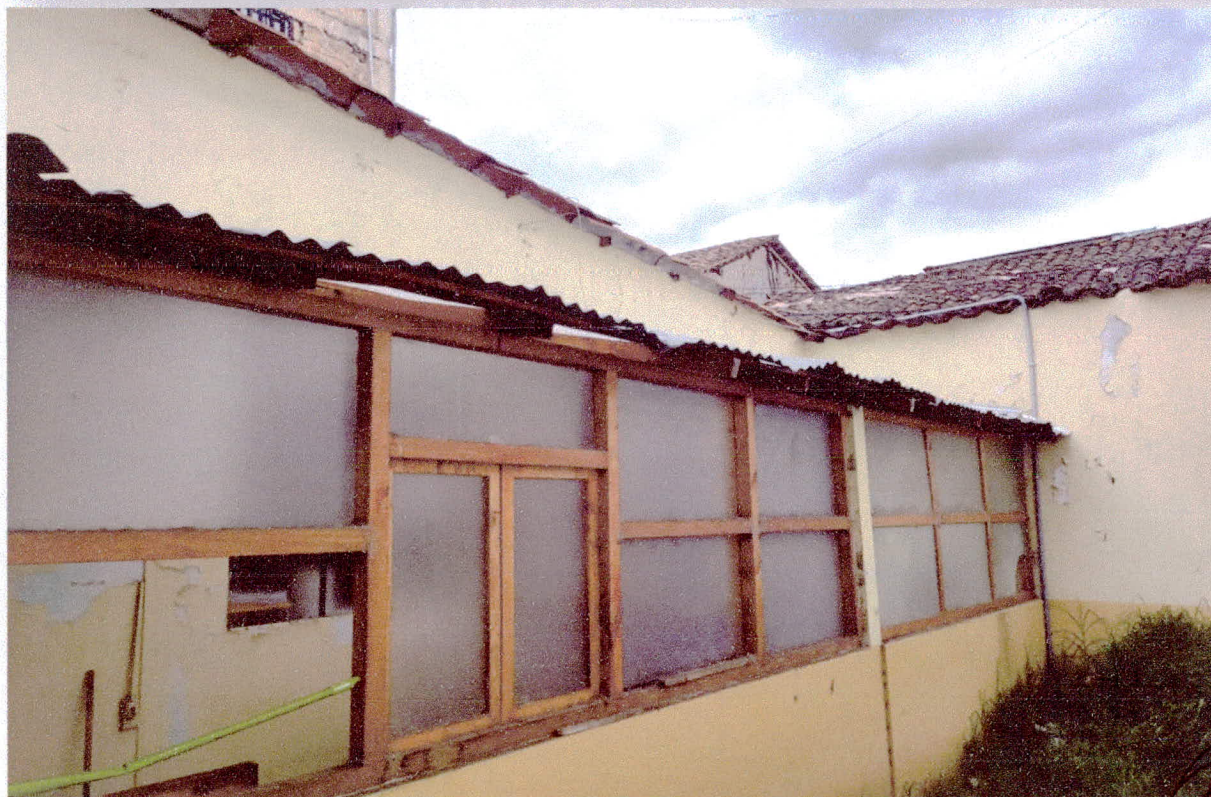
**FOTO N°6:** Se observa que en las oficinas y archivo del interior y exterior la falta de mantenimiento y reparación, estas a su vez mejorar la habitabilidad que lo habitan y/o usan, se plantea nueva instalación de falso cielo raso, cambio de luminarias, reparación de techo, entre otros, el cual fueron solicitados por el área usuaria respectivamente.

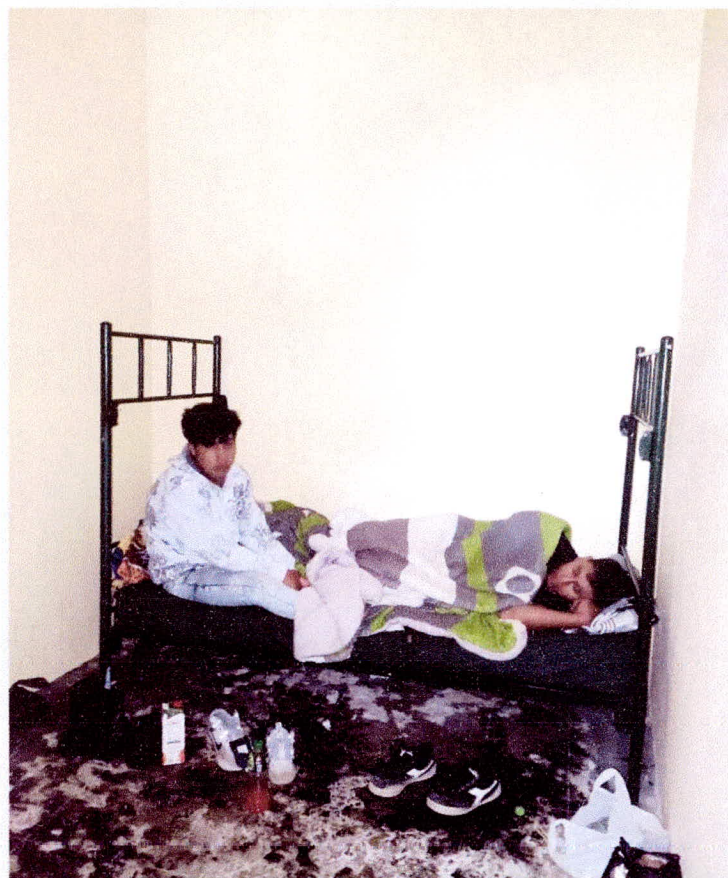
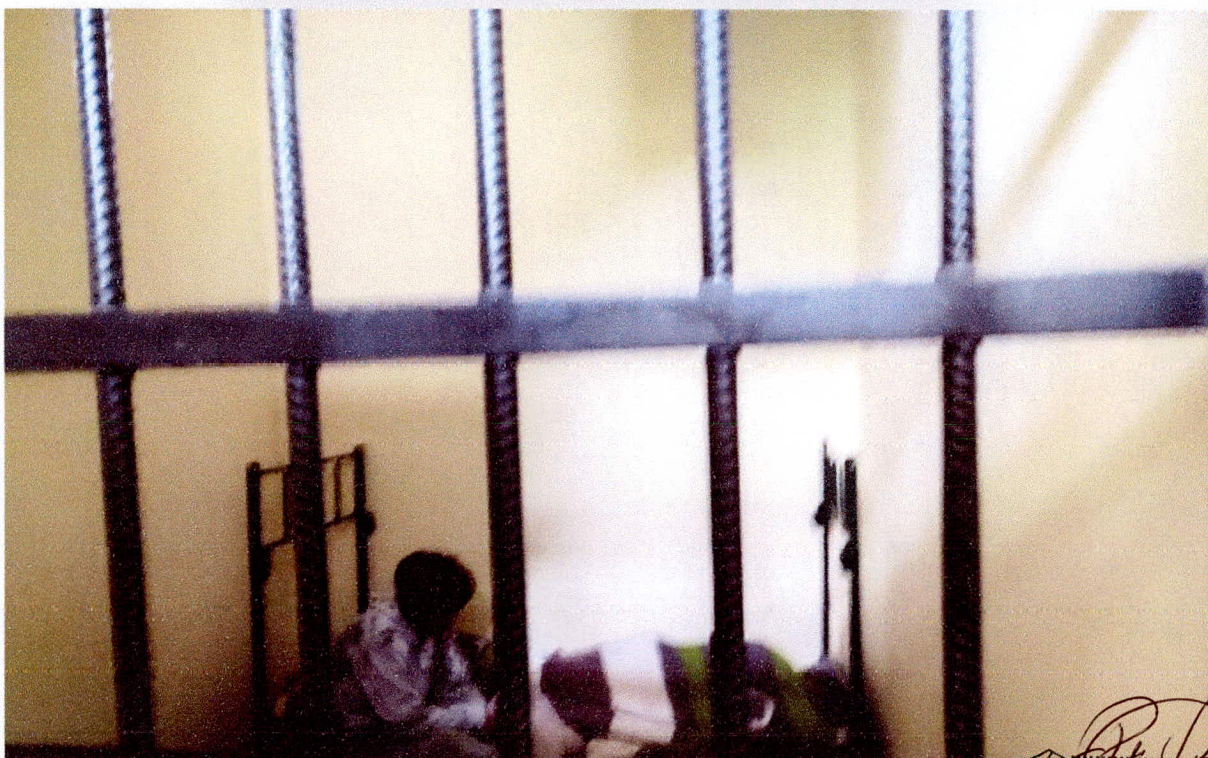
*[Handwritten signature]*  
FOTOGRAFIA DE LA SALA DE MEDITACIÓN  
C.A.R. Nº 10000

**FOTO N°7:** Se observa que en las salas de meditación se encuentran usando camas de estructura metálica tipo catre, estas a su vez son un peligro para los que lo habitan y/o usan, se plantea la instalación de tarima en cada sala de hombres y mujeres, con acabado en cemento pulido, el cual fueron solicitados por el área usuaria respectivamente.
