Elaboración del Expediente Técnico de Propuesta  
MANTENIMIENTO DE LA PINTURA MURAL DEL MUCEN  
NUMISMÁTICO

Banco Central de Reserva del Perú

# **MEMORIA DESCRIPTIVA DEL ESTADO DE CONSERVACIÓN Y PROPUESTA DE INTERVENCIÓN DE LA PINTURA MURAL DEL MUCEN NUMISMÁTICO**

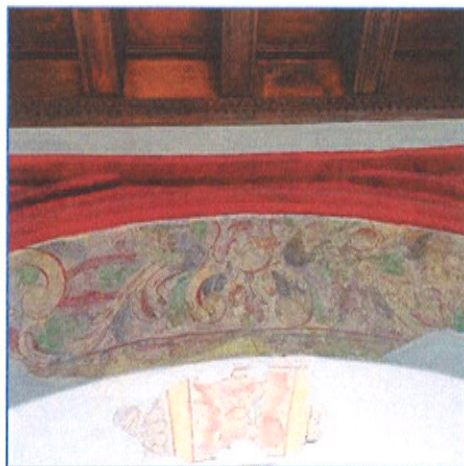
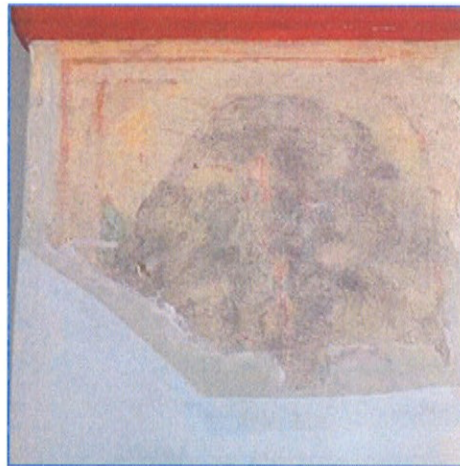
*Figura 8 izq. Vista general de la pintura mural sobre el arco del zaguán. Se aprecia el diseño foliar con tonos rojos amarillos y verdes sobre un fondo blanco*  
*Figura 9 derecha Vista de una pilastra con pintura mural. Se distinguen claramente unas líneas continuas de color rojo que forman parte del diseño. Se observa también notoria pérdida de la lectura visual del diseño.*

- **Pérdida de adhesión** de la capa pictórica al enlucido y al soporte (muro).
- **Desprendimientos puntuales** de capa pictórica y de enlucido.
- **Fisuras y grietas.** En la parte alta de los murales del arco del zaguán que se presentan de forma generalizada por encontrarse a la intemperie. El efecto de los materiales constructivos y su interacción con el medio ha producido esta problemática. Hasta donde se puede analizar a nivel organoléptico no comprometen temas estructurales.

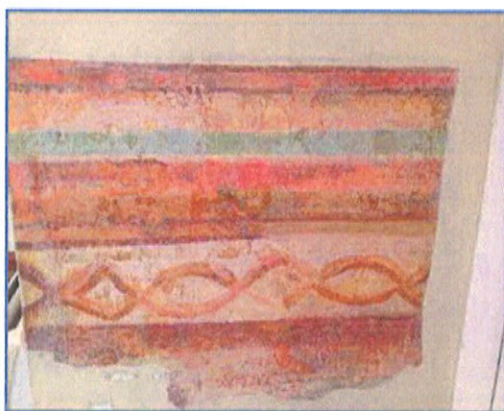
Figura 100 (arriba) Vista de paño de muro con friso de pintura mural consistente en franjas de colores ocres, rojizos y verdes. Presenta una cenefa con líneas ondulantes de color ocre y rojo sobre fondo blanco. Se puede apreciar ligeros cambios de color, pérdidas de capa

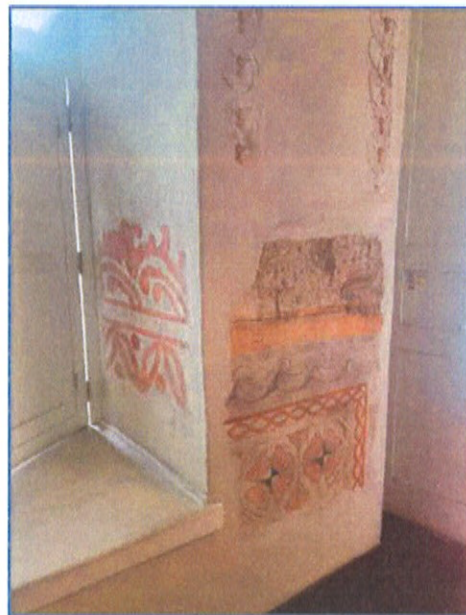
Figura 11 (arriba) Pórtico Lateral derecho: Presenta desprendimiento de capa pictórica y desprendimiento de revoque del muro. Se observan lagunas e intervenciones anteriores de reintegración cromática que ha virado de color

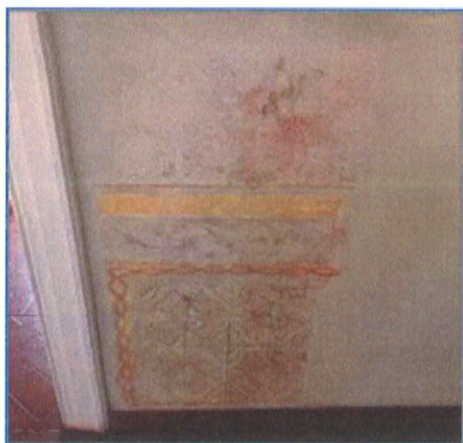
Figura 12 (izquierda) Vista de detalle de una sección de pintura mural cerca al umbral de una puerta. Nótese el diseño que imita azulejos en la parte inferior. La parte superior se encuentra cubierta con enlucidos modernos.

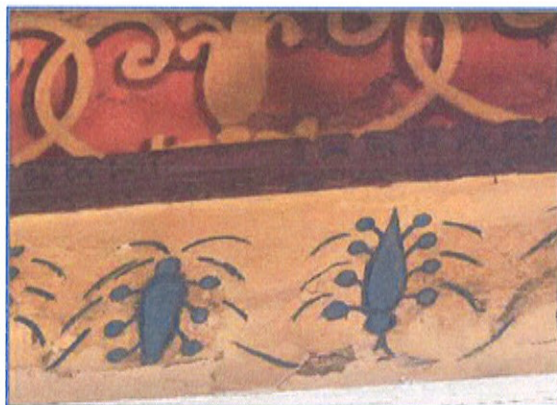
*Figura 13 (arriba) Friso superior con desprendimiento de enlucido fino y capa pictórica. Se observa repintes con látex.*

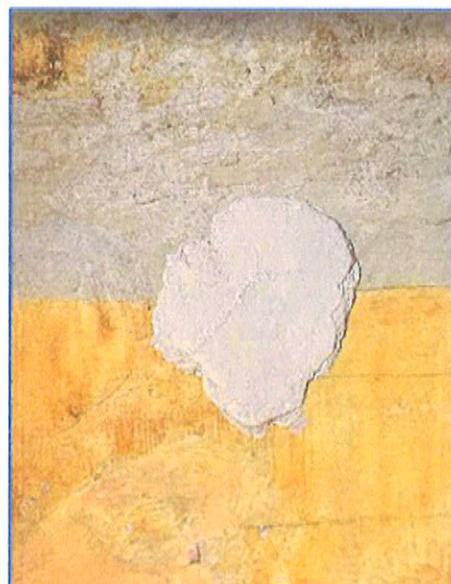
*Figura 14 (derecha) Detalle de mural se evidencia pérdida de capa pictórica y enlucido fino. Se observa falta de adhesión entre las capas subyacentes.*

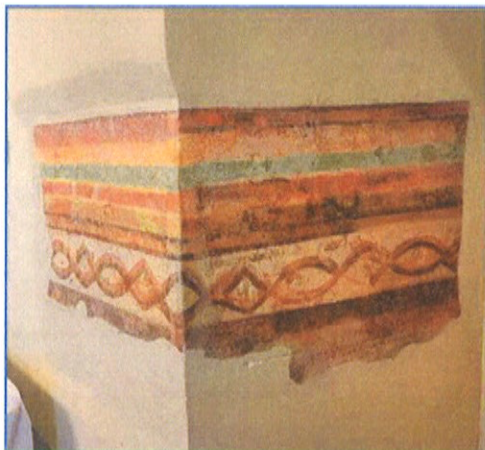
*Figura 155 Pintura mural ubicada en una esquina contigua a la puerta. Presenta daño mecánico por roce con la puerta de madera. Se evidencia gran parte de reintegración cromática con la técnica del *tratteggio*. La técnica de reintegración es mixta ya que hace uso también de tonos de color a manera de veladuras*

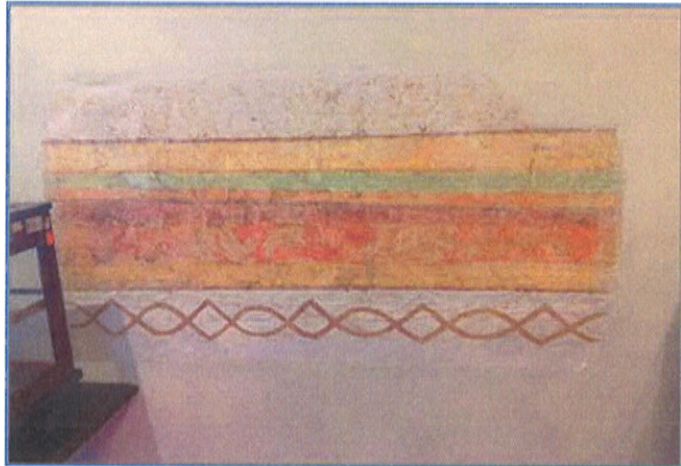
*Figura 16 (derecha)  
Pintura mural en sala de  
exposición. Evidencia  
intervenciones anteriores  
de reintegración  
cromática y aplicación de  
enlucidos finos*

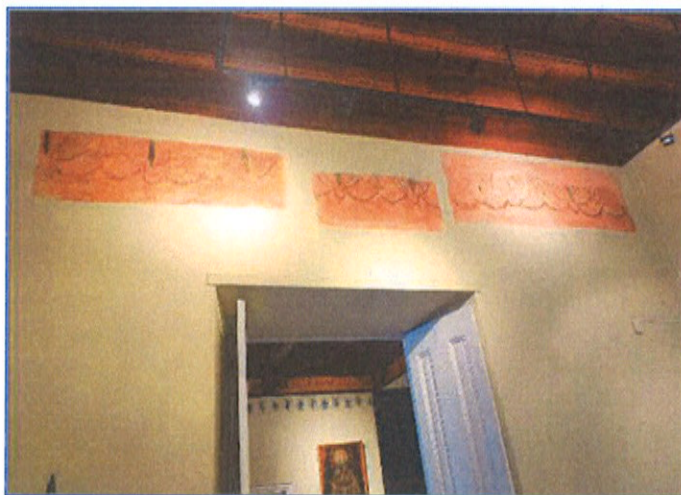
*Figura 17 (izquierda) Vista  
de pintura mural en la parte  
alta de la puerta. Se  
observan fragmentos  
recortados y presentan  
intervenciones anteriores  
evidentes como aplicación  
de enlucidos y  
reintegraciones cromáticas*

- **Suciedad superficial** generalizada consistente en partículas ambientales como polvo y otros pequeños detritos asociados a manchas de humedad y deposiciones de insectos.
- **Abrasión:** producidas en la parte de la puerta contigua al comedor. Con la aldaba de la puerta se ha generado un surco en uno de los fragmentos con la consecuente pérdida de capa pictórica y parte de la base de preparación.
- **Desprendimientos puntuales** de capa pictórica y de enlucido que al igual con la pérdida de cohesión, se acrecienta el daño en las zonas aledañas a las ventanas y puertas que dan al exterior. En algunos de los casos coinciden con las intervenciones anteriores realizadas con pintura látex y dado el grosor de la capa de pintura tiende a separarse de la base de preparación.

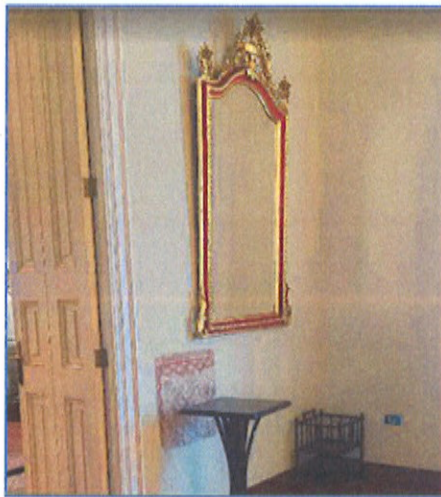
Figura 18 (izq.) Fragmento de mural detrás de mobiliario expositivo.

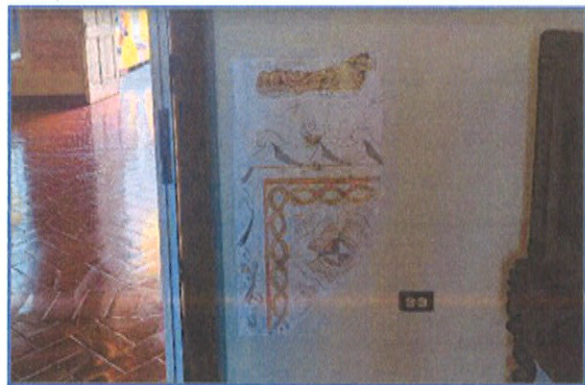
Figura 19 (arriba) 17 Detalle de mural de sala ubicado en la pared sur. Presenta intervenciones anteriores y pérdida del diseño. Presenta falta de cohesión en los bordes.

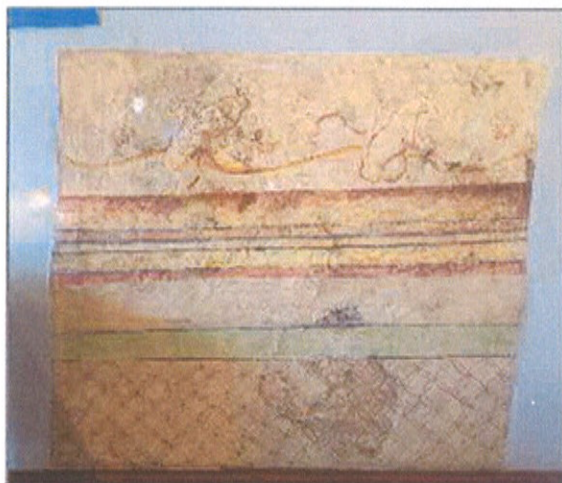
*Figura 18 Fragmento extenso de muro. Presenta pérdida de capa pictórica y desprendimiento del soporte a la base muraria que ha sido identificado por el sonido hueco característico al tocarlo.*

- **Abrasión:** producidas en zonas puntuales ya que el mural se encuentra a la altura de los visitantes, por lo que es susceptible al roce
- **Desprendimientos puntuales** de capa pictórica y de enlucido que al igual con la pérdida de cohesión, se acrecienta el daño en las zonas aledañas a las ventanas y puertas que dan al exterior. En algunos de los casos coinciden con las intervenciones anteriores realizadas con pintura látex y dado el grosor de la capa de pintura tiende a separarse de la base de preparación.

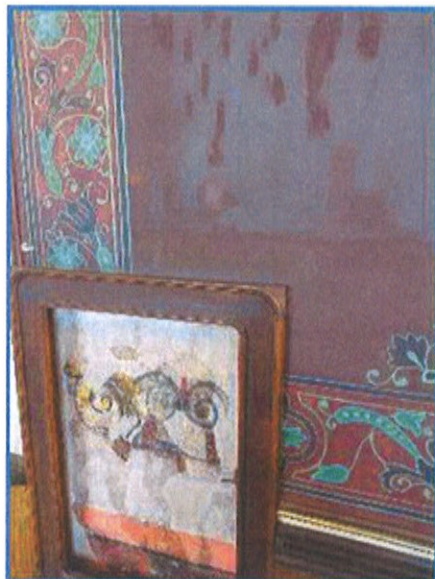
*Figura 19 Vista de un paño de pintura mural actual en el segundo nivel (Tribunal Mayor de Cuentas). Abajo a la izquierda se aprecia una ventana de exploración con pintura mural original convenientemente expuesta y enmarcada. La pintura que vemos en el resto de la imagen corresponde a una reintegración realizada en el siglo XX con materiales contemporáneos siguiendo el diseño original.*

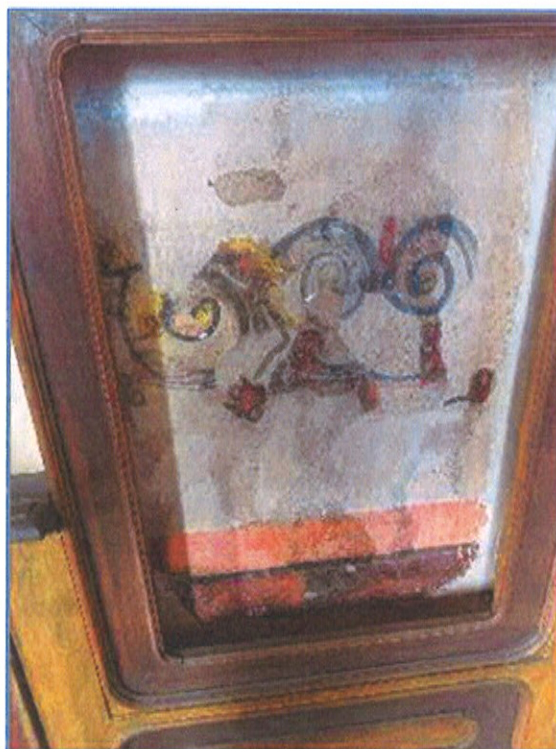
*Figura 2220 Vista de detalle de una ventana de exploración con una porción de pintura mural original. Podemos ver el diseño de volutas descritas en negro y alternando tonos de ocre rojo y amarillo. Se aprecian mejor en esta imagen las áreas que han sido reintegradas.*

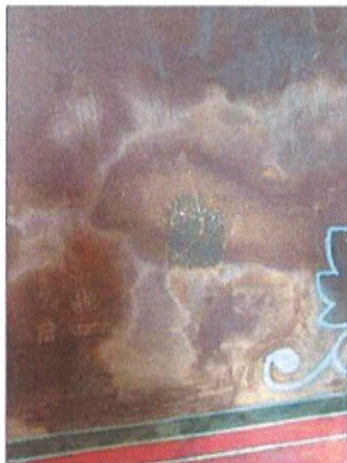
21 Figura 223 Detalle del deterioro por humedad en muro del segundo nivel (Tribunal Mayor de Cuentas).

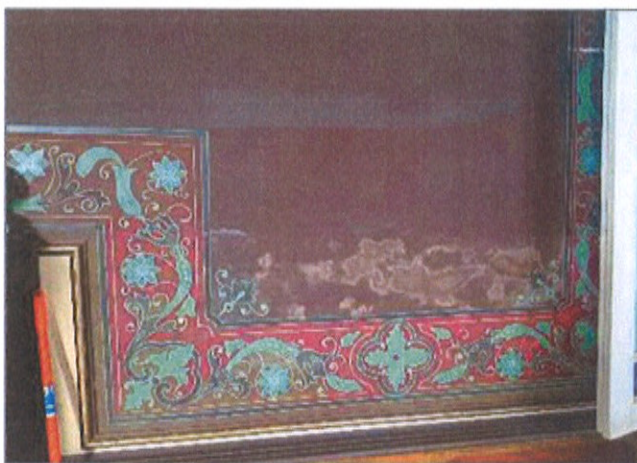
Figura 24 Vista general del deterioro por humedades en muro del segundo nivel. También evidencia una reintegración cromática "imitativa" que difiere en tonalidad y brillo respecto a la pintura original.

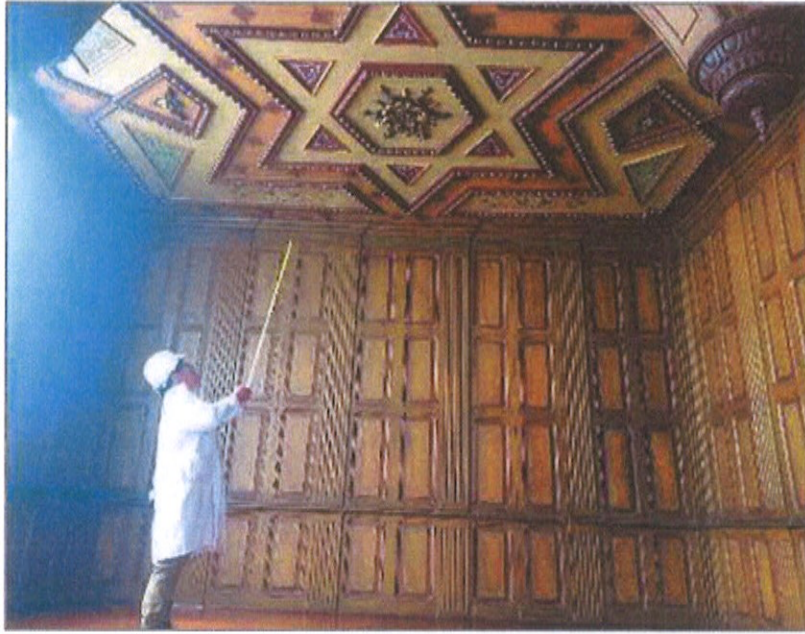
*Figura 27 Detalle de cielo raso con forma geométrica (estrella de 6 puntas) y hexágono central. Presenta buen estado de conservación y solo se observan fisuras en el sentido de la madera de soporte.*

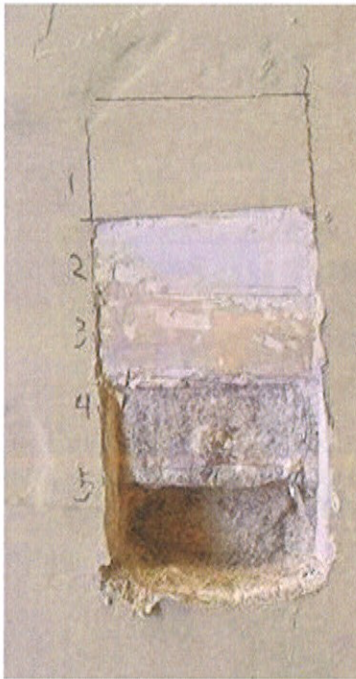
CALA N°1 Sala Pérez de Cuéllar – 1° NIVEL		
<b>ESTRATOS</b> Se aprecian cinco (5) capas: Capa N°1: Pintura actual. Capa N°2: Base de preparación. Capa N°3: Pintura. Capa N°4: Enlucido de mortero de cemento. Capa N°5: Sustrato de ladrillo.	<b>COLORIMETRÍA</b> <ol style="list-style-type: none"> <li>1. Blanco humo. Látex.</li> <li>2. Blanco (Imprimante tipo Temple)</li> <li>3. Tabaco</li> <li>4. Mortero en su color (gris claro)</li> <li>5. Ladrillo/ mortero, en su color (gris claro).</li> </ol> <p>No se encontraron capas de pintura mural de época. Probablemente el sector ha sido intervenido previamente.</p>

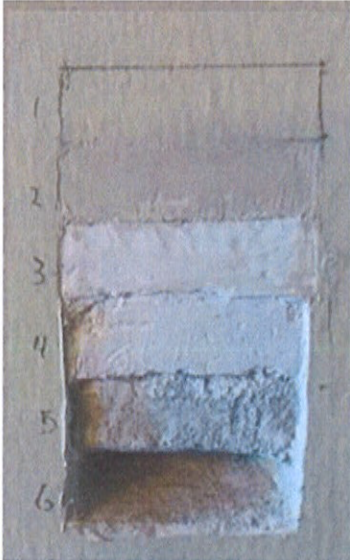
CALA 2 Sala 5 – 1° NIVEL		
<b>ESTRATOS</b> Se aprecian seis (6) capas: Capa N°1: Pintura actual. Capa N°2: Pintura anterior. Mismo color. Capa N°3: Base de preparación. Capa N°4: Enlucido de yeso. Capa N°5: Enlucido de cemento. Capa N°6: Sustrato. Ladrillo.	<b>COLORIMETRÍA</b> <ol style="list-style-type: none"> <li>1. Blanco humo. Látex.</li> <li>2. Blanco humo. Látex.</li> <li>3. Blanco (Imprimante tipo Temple).</li> <li>4. Blanco (Yeso).</li> <li>5. Enlucido en su color (gris claro).</li> <li>6. Ladrillo/ mortero, en su color (gris claro).</li> </ol> <p>No se encontraron capas de pintura mural de época. Probablemente el sector ha sido intervenido previamente.</p>

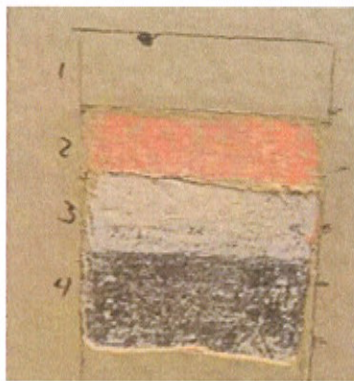
CALA 3 Sala 7 - 1° NIVEL		
<b>ESTRATOS</b> Se aprecian seis (6) capas: Capa N°1: Pintura actual. Capa N°2: Pintura anterior. Capa N°3: Base de preparación. Capa N°4: Sustrato. Concreto.	<b>COLORIMETRÍA</b> <ol style="list-style-type: none"> <li>1. Blanco humo. Látex.</li> <li>2. Rosado colonial. Látex.</li> <li>3. Blanco (Imprimante tipo Temple).</li> <li>4. Cemento en su color (gris claro).</li> </ol> <p>No se encontraron capas de pintura mural de época. Probablemente el sector ha sido intervenido previamente.</p>

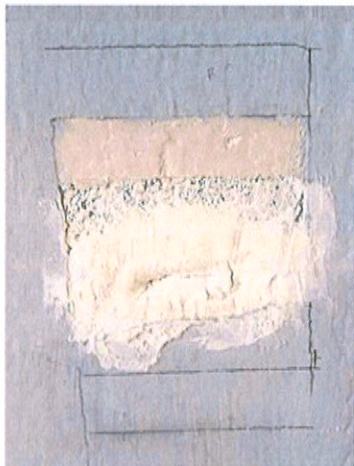
CALA 4 Sala Mundial – 1° NIVEL		
<b>ESTRATOS</b> Se aprecian seis (6) capas: Capa N°1: Pintura actual. Capa N°2: Pintura anterior. Capa N°3: Enlucido cal. Capa N°4: Resane de enlucido con yeso. No se aprecia el sustrato.	<b>COLORIMETRÍA</b> <ol style="list-style-type: none"> <li>1. Blanco humo. Látex.</li> <li>2. Beige. Látex.</li> <li>3. Blanco (Imprimante tipo Temple).</li> <li>4. Blanco (Yeso).</li> <li>5. Enlucido en su color (gris claro).</li> <li>6. Ladrillo/ mortero, en su color (gris claro).</li> </ol> <p>No se encontraron capas de pintura mural de época. Probablemente el sector ha sido intervenido previamente.</p>
