FONDO CONSOLIDADO DE RESERVAS PREVISIONALES

FONDO CONSOLIDADO DE RESERVAS (FCR) administra el pago de las pensiones de cada uno de los regímenes que comprende a los trabajadores cesados de empresa privatizadas o liquidadas, contando con una serie de inmuebles que se ubican principalmente en la ciudad de Lima, de los cuales fue visita el que se ubica en el Centro Cívico y Comercial de Lima. Las instalaciones han sido inspeccionadas el 07 de Octubre del 2011.

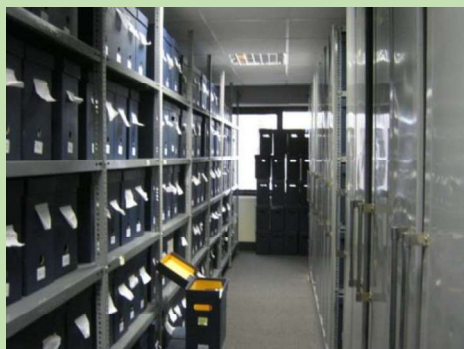
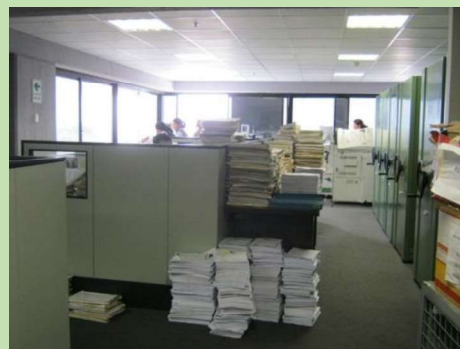
Salvo lo que se refiere a los archivos de documentos que se ubican en el piso 23 de la Torre y en los pisos superiores de las Edificaciones Longitudinales, los diferentes pisos presentan cargas combustibles convencionales. Se ha informado que se han desarrollado estudios para definir la resistencia del piso versus la cantidad de documentos.

Se aprecian uno de los pisos inferiores en donde se manipulan documentos y la forma como se disponen, donde la carga combustibles es importante.

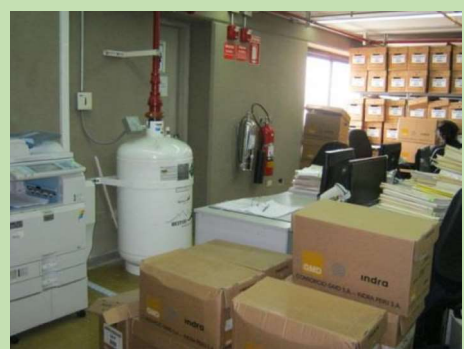
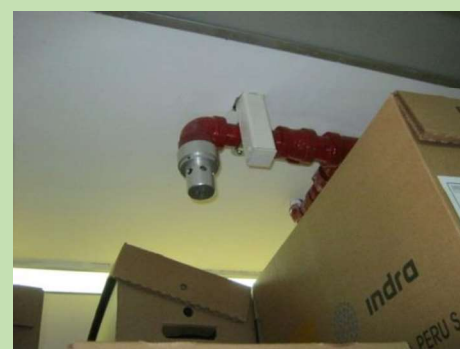
Se muestra parte del piso 23 en donde se cuenta con un sistema de protección que incluye un sistema de inundación de gas limpio.

En las instalaciones se ha podido apreciar que la carga combustible en el piso 23 es alta por la presencia de grandes cantidades de documentos, por lo que a pesar de la protección

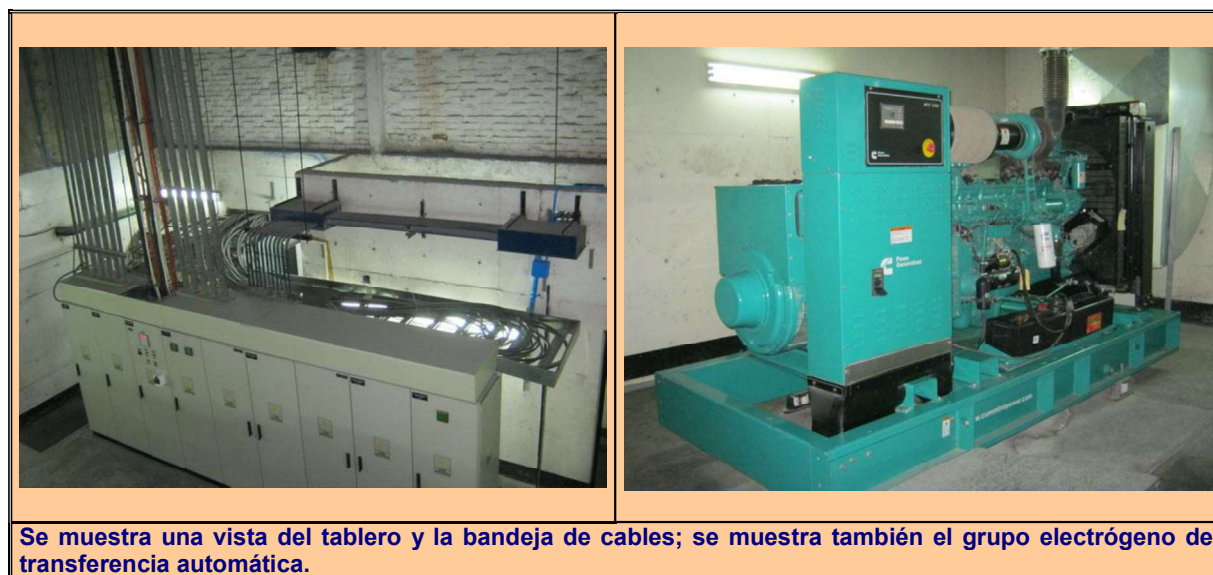
En lo que se refiere a los ambientes con tableros eléctricos que se ubican principalmente en el sótano, se aprecia que es amplio, pero las penetraciones no se encuentran cubiertas con material intumescente. Hay un control sobre los diferentes pozos a tierra, los que normalmente no están por encima de los 5 ohm. Para los casos de emergencia se cuenta con un grupo electrógeno ONAN de 400 kW que cubre las necesidades

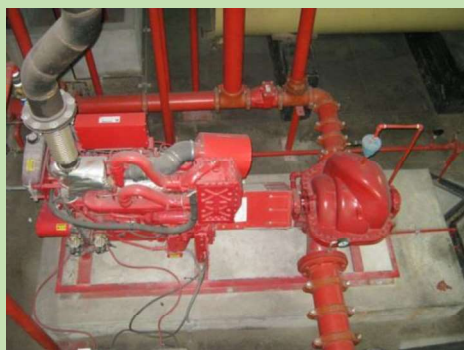
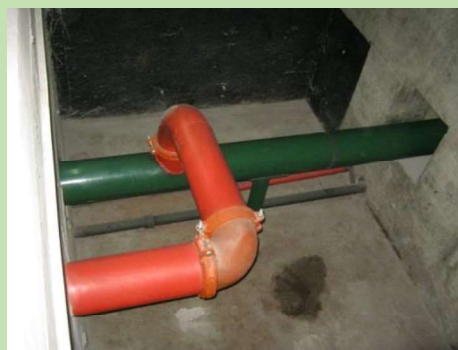
Se muestra la bomba contra incendio, así como de donde se realiza la succión del líquido elemento (directo de una tubería).

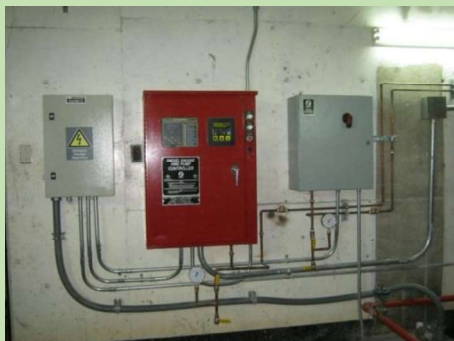
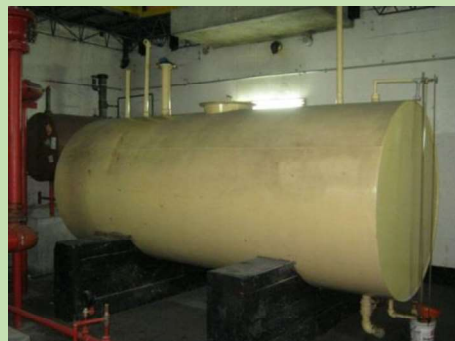
En el ambiente donde se encuentra la bomba contra incendio se cuenta con dos tanques de almacenamiento de este combustible, uno de 360 gls que posee muro de contención y otro de 4000 gl que no posee el muro.

Se muestra el tablero de control de la bomba contra incendio y de un tanque dentro del mismo ambiente sin muro de contención.
