**VALUACIÓN A VALOR DE REEMPLAZO**

<b>LOCATARIO</b>	<b>MINAM – MINISTERIO DEL AMBIENTE</b>
<b>SOLICITANTE</b>	<b>LA PROTECTORA CORREDORES DE SEGUROS</b>
<b>UBICACIÓN</b>	<b>Carretera Panamericana Norte Km. 43.698. Ancón</b>
<b>FECHA DE VALUACION</b>	<b>09 de Marzo del 2023</b>

**VALOR DE REEMPLAZO: US\$ 277,042.37**

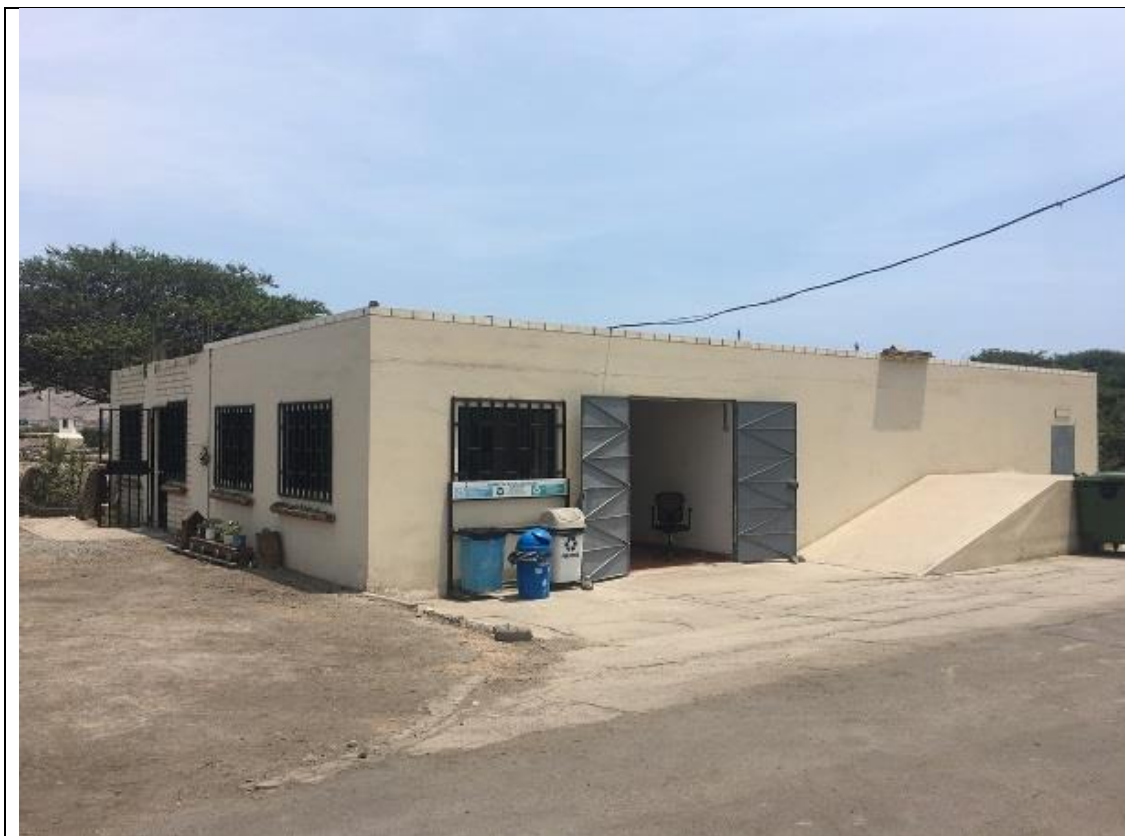
Vista de la oficina

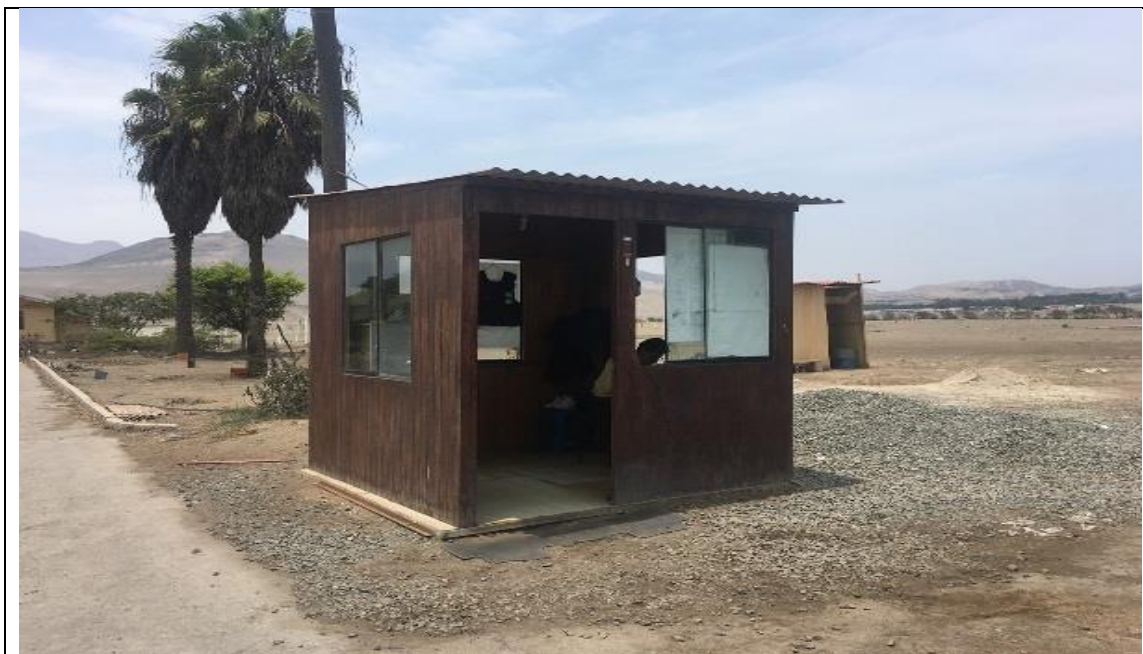
Garitas de madera

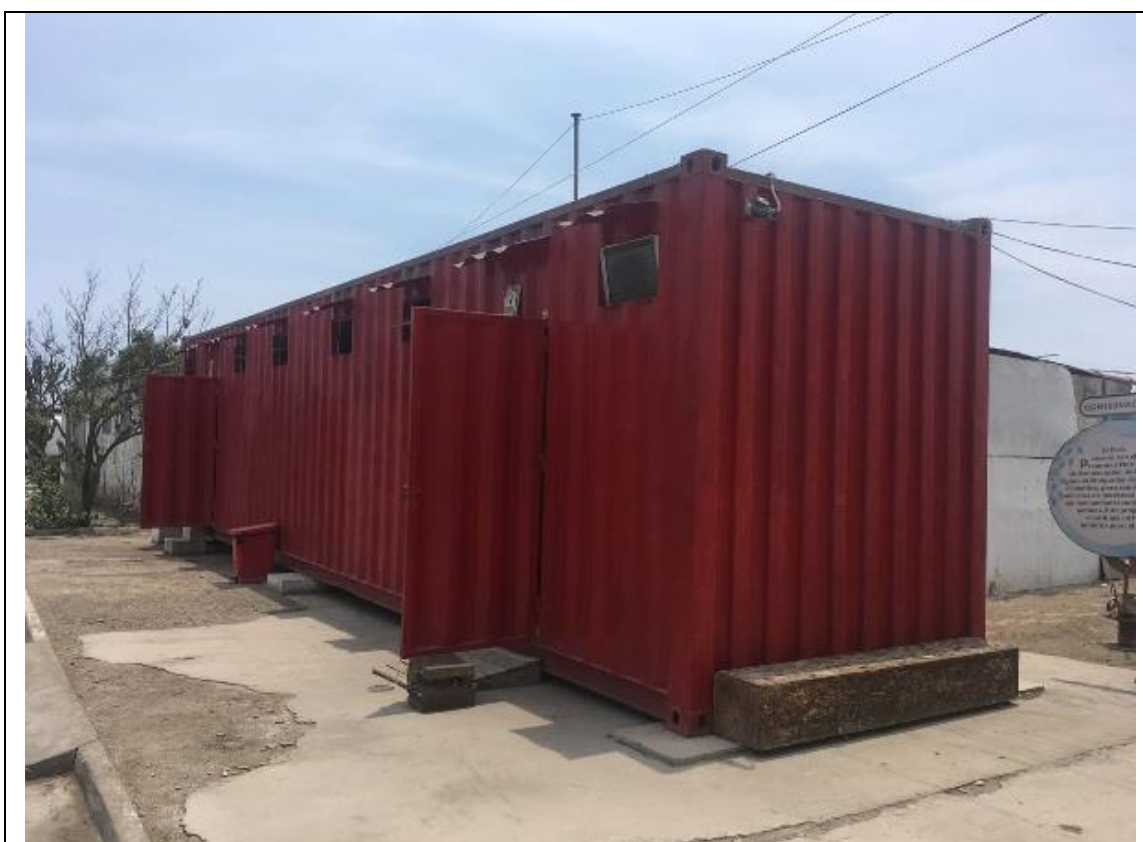
Contenedor acondicionado como baños.

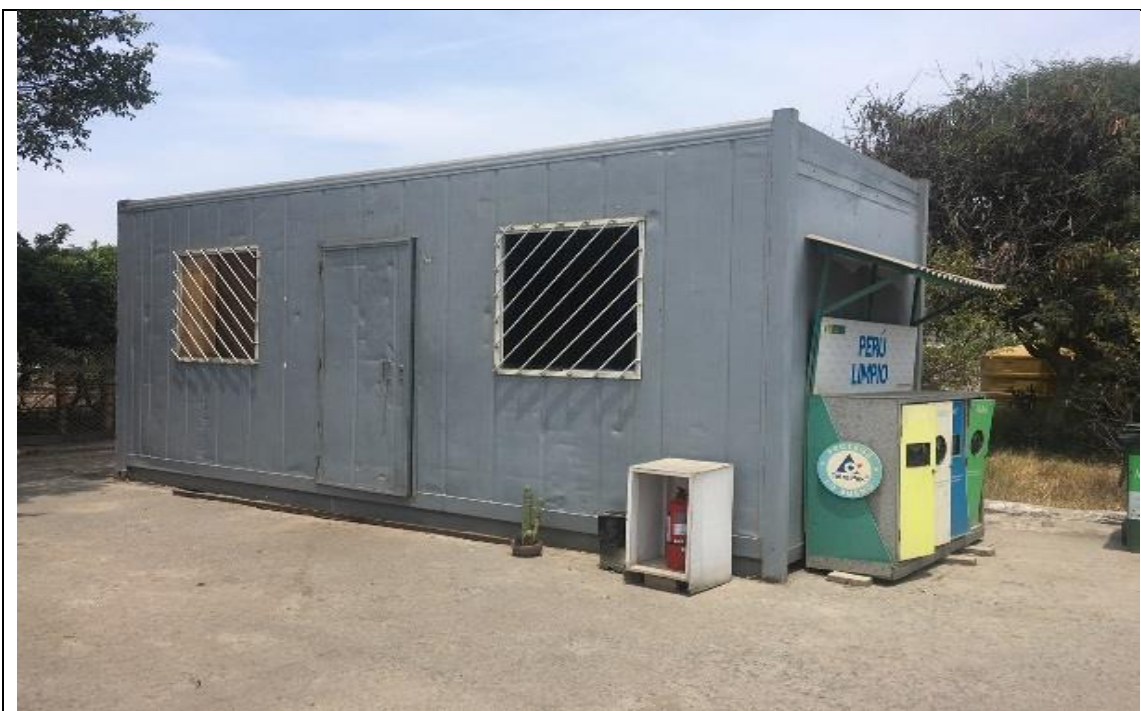
Contenedor acondicionado como almacén No. 01

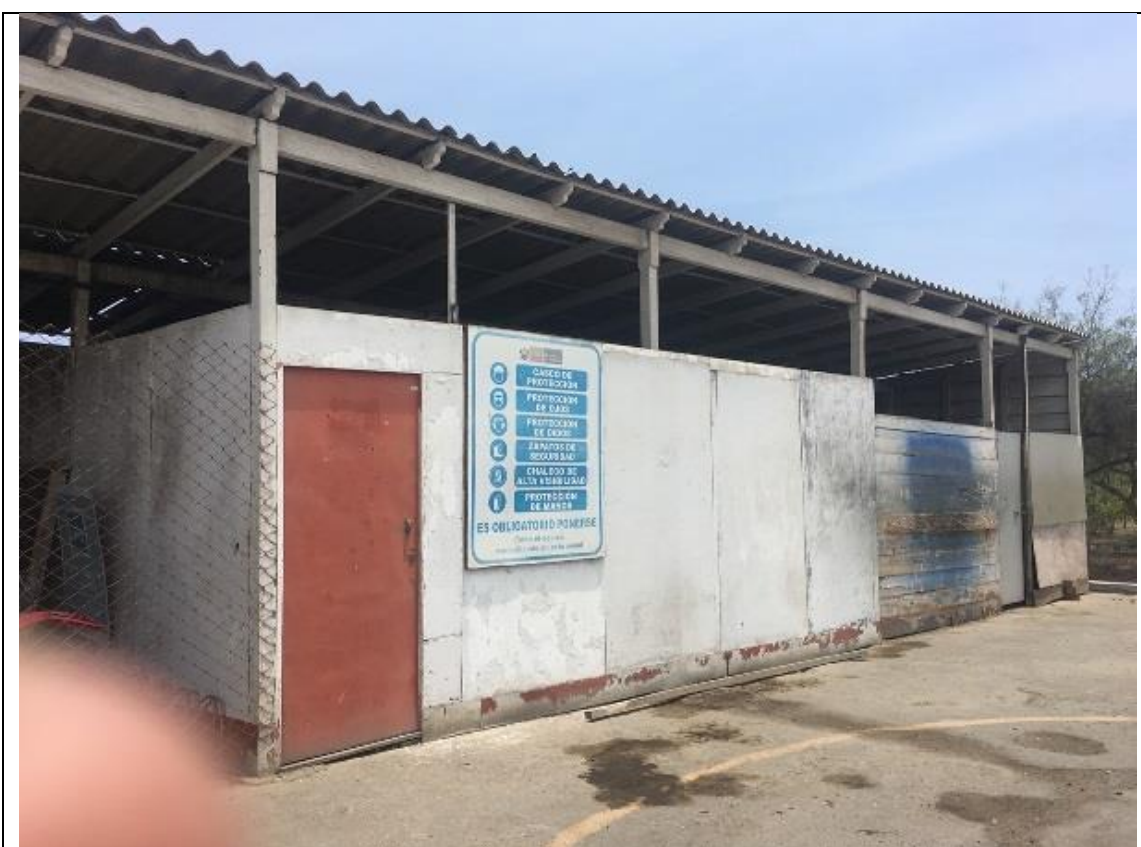
Almacen 02 con paredes de triplay
