**TASACION DE INMUEBLE
HOJA RESUMEN DE LA TASACION**

N° Orden de Servicio 1052-1
Fecha de Inspección 29/09/2017
Fecha de Expedición 10/10/2017
Fecha de Constatación 10/10/2018

I. MEMORIA DESCRIPTIVA

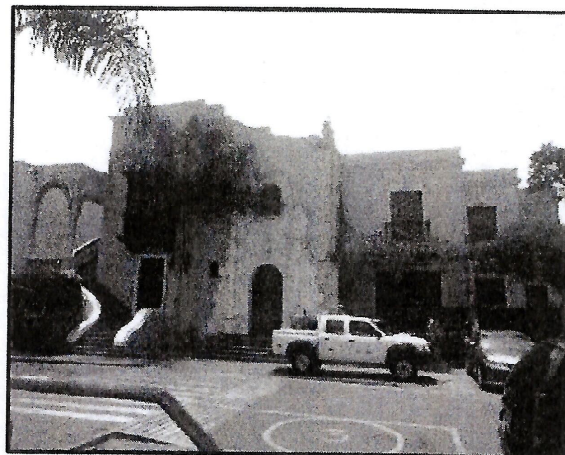
Actualmente la edificación se encuentra desocupada en mal estado de conservación, debido al estado crítico de su sistema estructural y falta de mantenimiento en sus instalaciones internas.

VISTA CASONA FACHADA

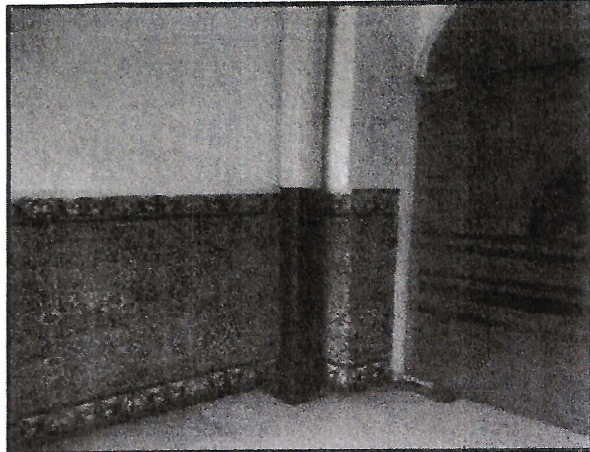
ZONA DE ATRIO DE ACCESO (CON REFORZAMIENTO)

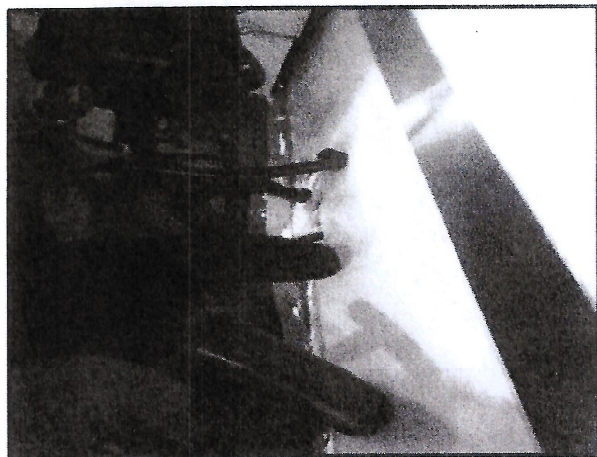
ZONA DE AFECTACION DE CIMENTACION DE MURO

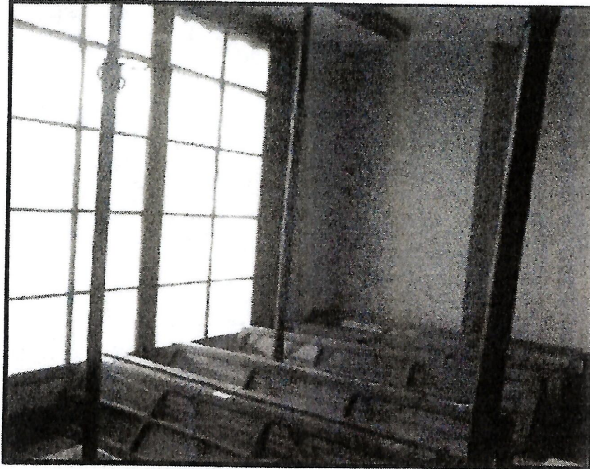
AMBIENTE APUNTALADO

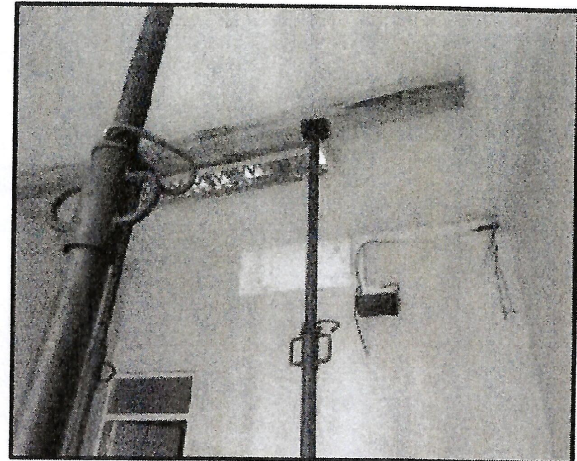
APUNTALAMIENTO DEL TECHO

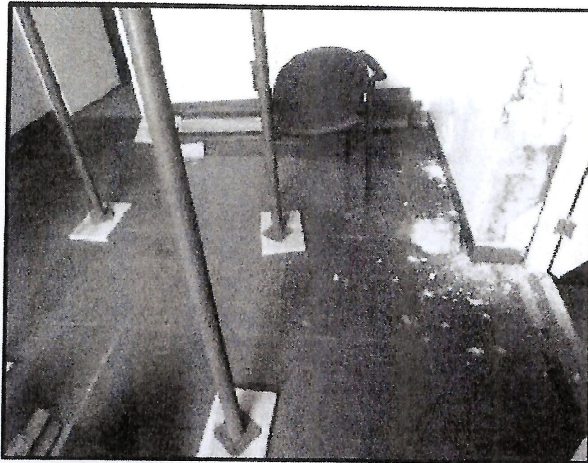
En la inspección ocular al inmueble (casona), se pudo notar que el predio se encuentra desocupado en mal estado de conservación (no habitable), se observaron algunas debilitaciones en las zonas de cimentación de los muros de ladrillo, además del apuntalamiento del techo en uno de los ambientes en el 1er nivel. También se pudieron apreciar algunas fisuras en el 2do piso y se visualizó restos de ambientes en el 3er piso, producto de la demolición de los ambientes que se encontraban en este nivel. En la documentación registral se pudo notar que la declaratoria de fábrica de ampliación contempla 3 pisos con áreas techadas que no existen y no se han inscrito las demoliciones posteriores realizadas en la obra, se recomienda verificar y actualizar los datos en Registros Públicos.

MURO DEBILITADO

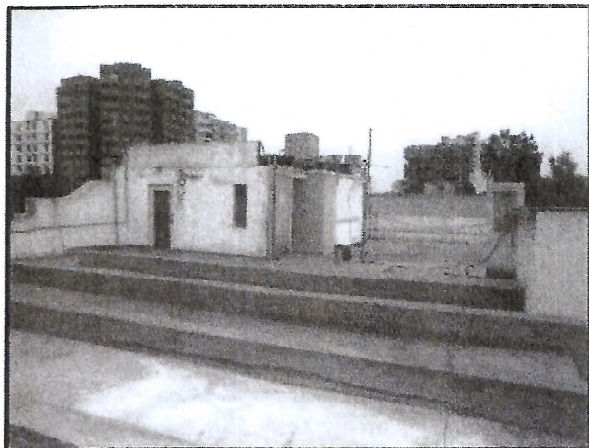
AZOTEA Y RESTOS DE CONSTRUCCIONES
