PANEL FOTOGRÁFICO

Nombre de la IE	103 LUIS ARMANDO CABELLO HURTADO	Código de la IE	21364061
Nombre de la DRE o UGEL	UGEL 03 Cercado	Código de DRE o UGEL	150104
Tipo de Gestión	Pública de gestión directa	Dependencia	Sector Educación
Teléfono	013239568	Correo electrónico	-
Número de RUC	-	Página web	-
Promotor o Propietario	Ministerio de Educación	Forma	Escolarizado
Razón social	-	Director(a)	Manco de la Cruz, Cesar Aníbal
Fecha y Hora de la visita	10-03-2025 / 9.25am	N° de Visita	01
DATOS DEL SERVICIO EDUCATIVO			
Código modular	1716695 (I), 0556431 (P), 0556332 (S)	Anexo	0
Nivel/Modalidad	Inicial / Primaria / Secundaria	Característica (Censo Educativo 2024)	Polidocente completo
Género	Mixto	Tipo de programa	No aplica
Turno	Continuo sólo en la mañana	Estado	Activo
DATOS DEL LOCAL EDUCATIVO			
Código de local	288129	Localidad	MANZANILLA
Dirección	Pasaje Alto de la Alianza S/N	Centro Poblado	LIMA CERCADO
Departamento	Lima	Área geográfica	Urbana

UNIDAD GERENCIAL DE MANTENIMIENTO	PANEL FOTOGRÁFICO	SELLO Y FIRMA CON CÓDIGO CAP O CIP
-----------------------------------	-------------------	------------------------------------

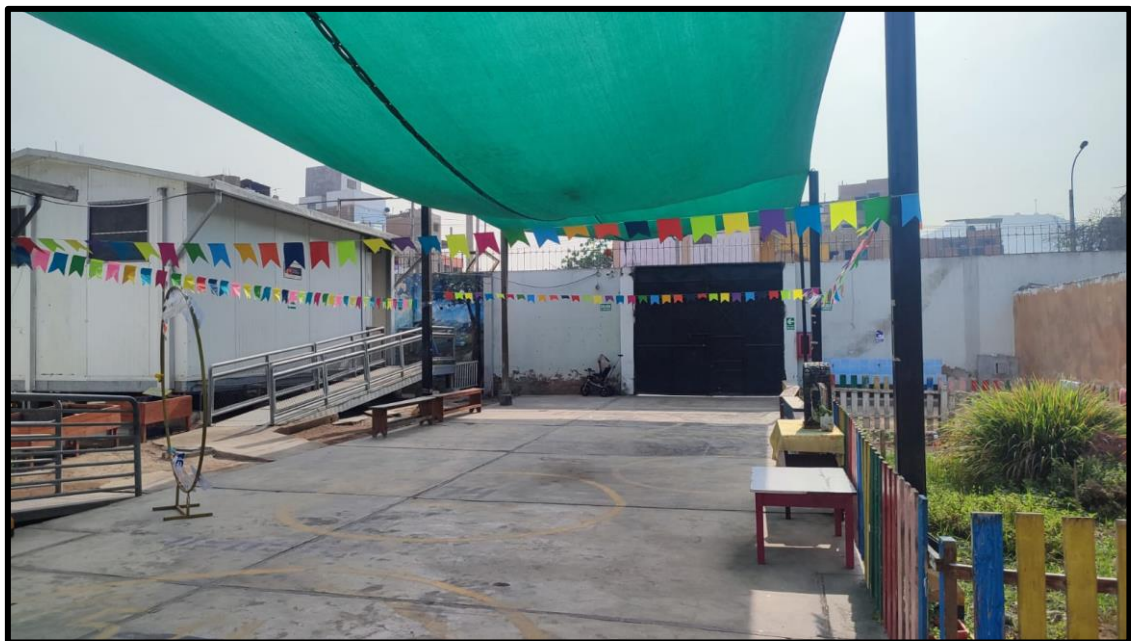
Fotografía 2. Vista interior de Patio 01 - materia de la intervención (acondicionamiento de malla Raschel)

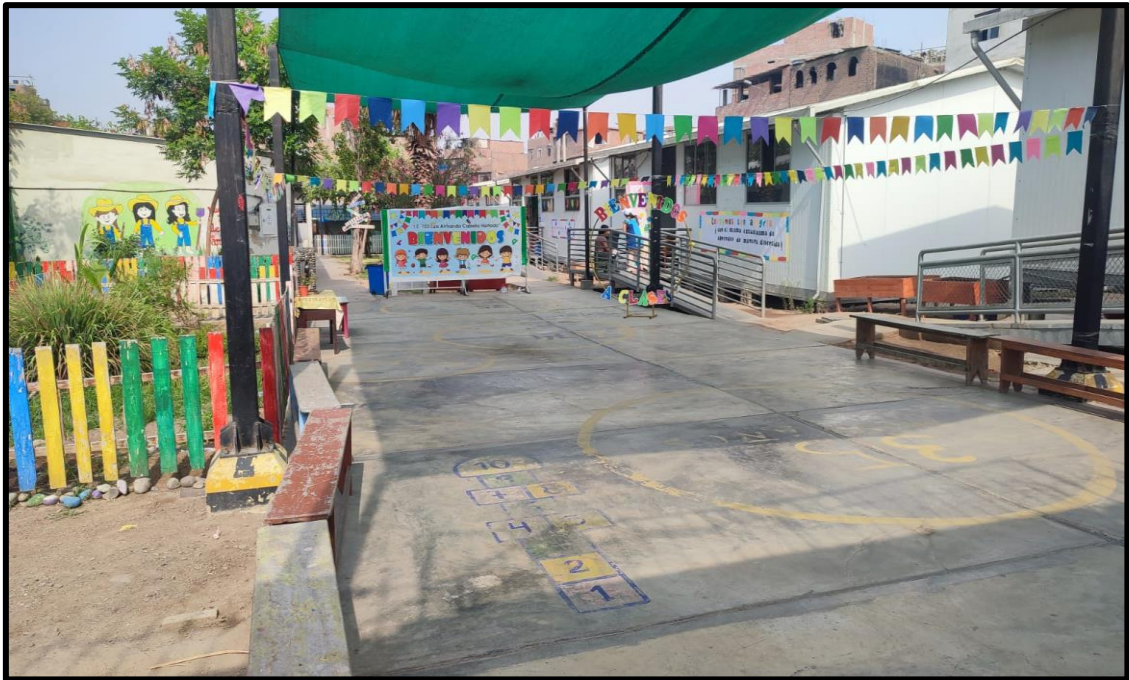
Fotografía 3. Verificación interior de los límites del área a intervenir –Cobertura malla raschel (Patio 01).

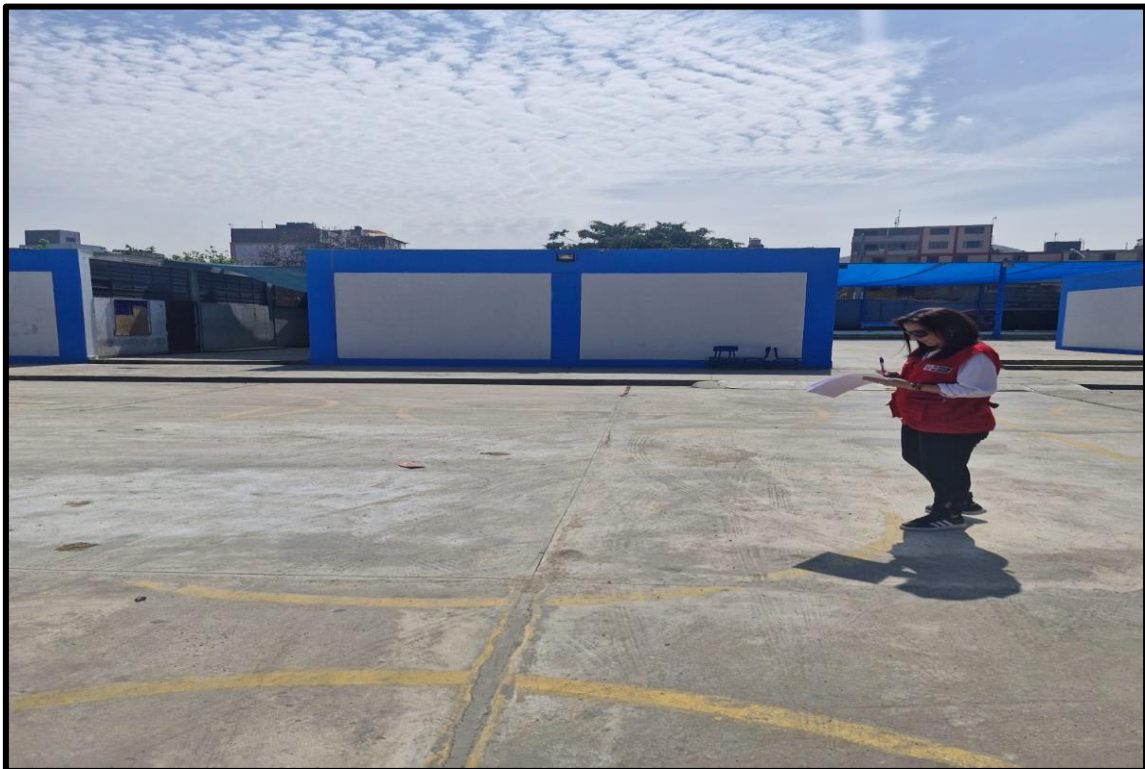
Fotografía 4. Verificación de los límites del área a intervenir. (Acondicionamiento de paños en losa de concreto e instalación y en Patio 02)

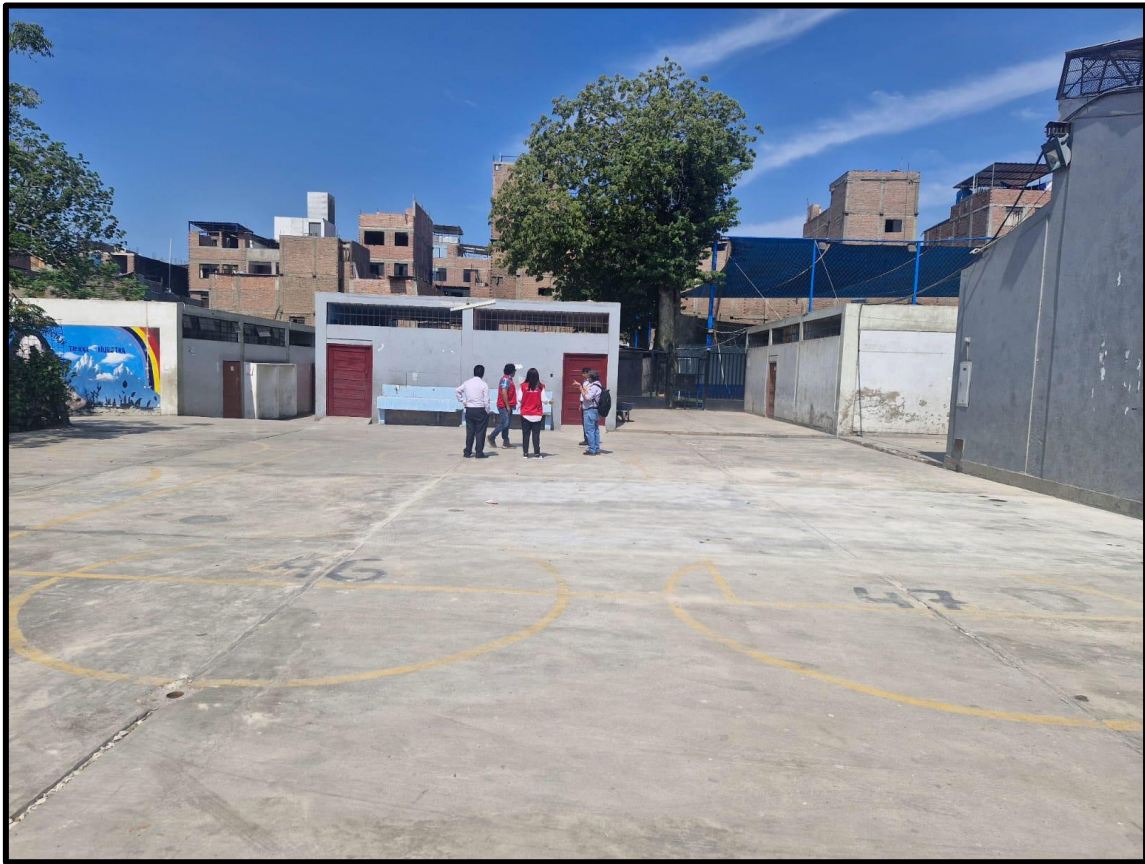
Fotografía 5. Verificación de los límites del área a intervenir, losa de concreto en mal estado e instalación de malla raschel (Patio interior 02).

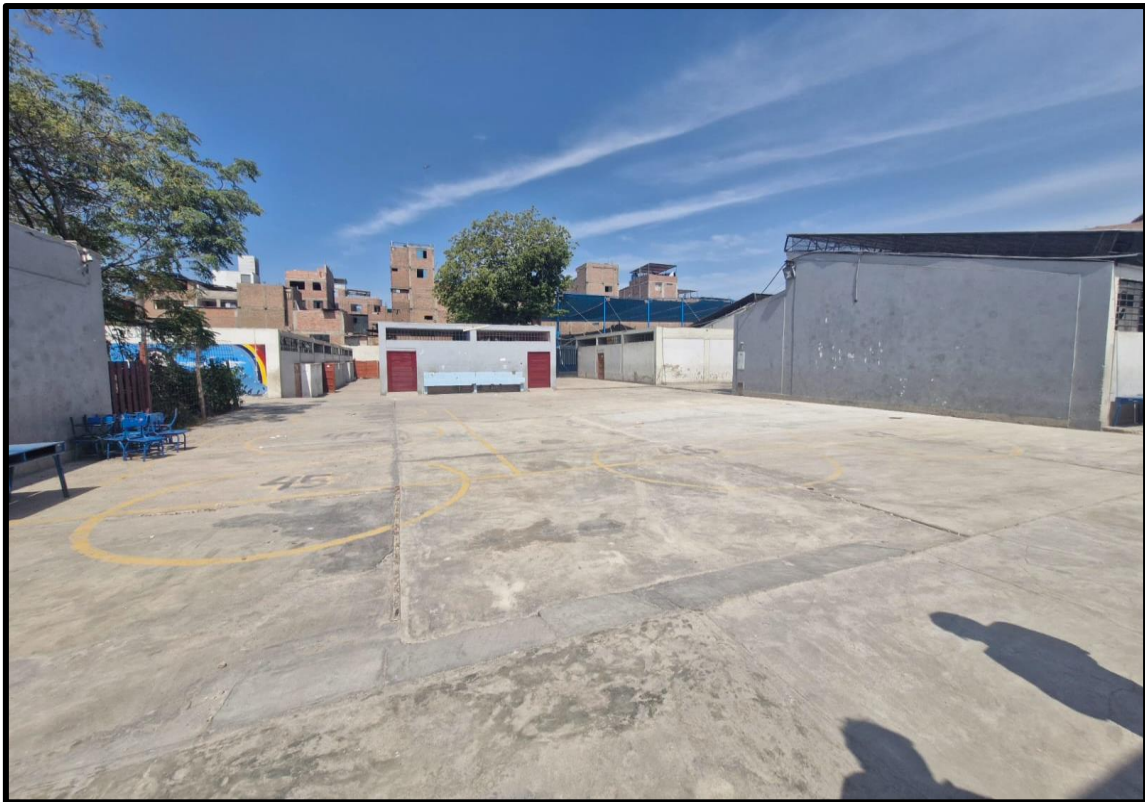
Fotografía 6. Verificación de los límites del área a intervenir (Patio interior 02).

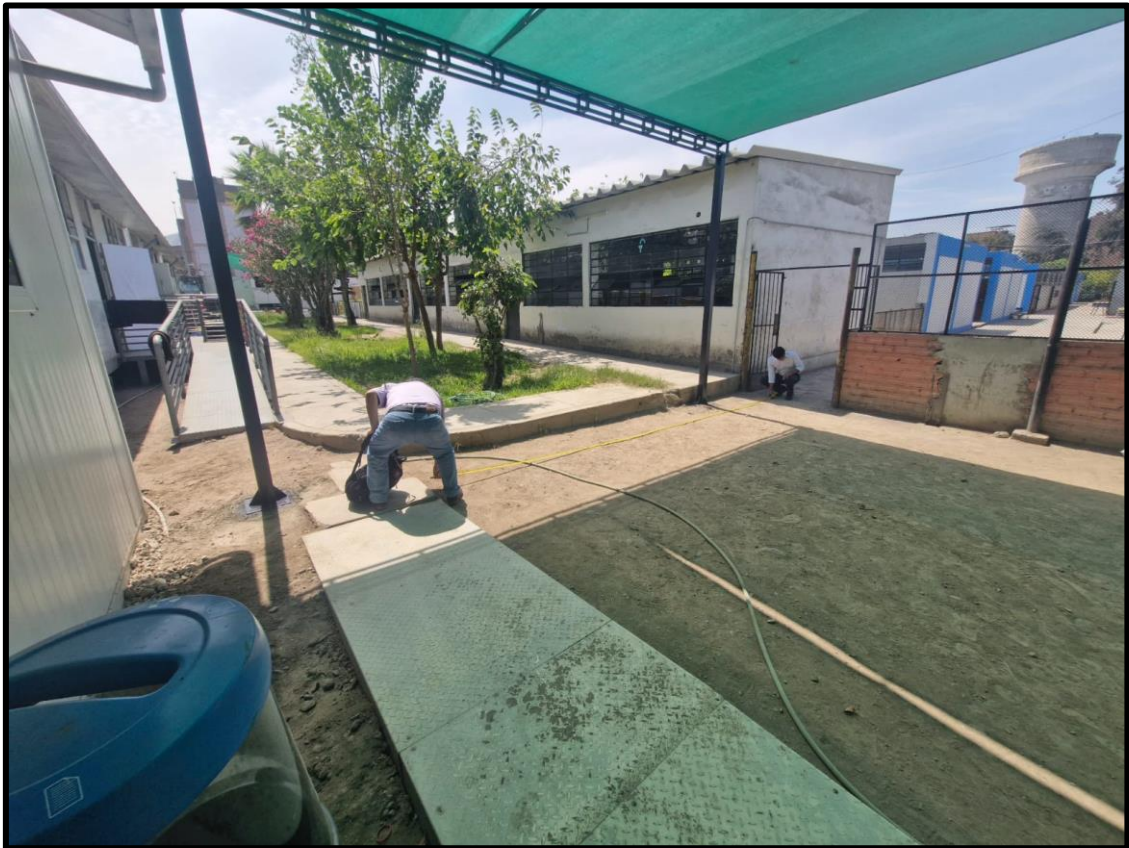
Fotografía 7. Verificación de los límites del área a intervenir, acondicionamiento de losa de concreto e instalación de malla raschel (Patio 03 - inicial).

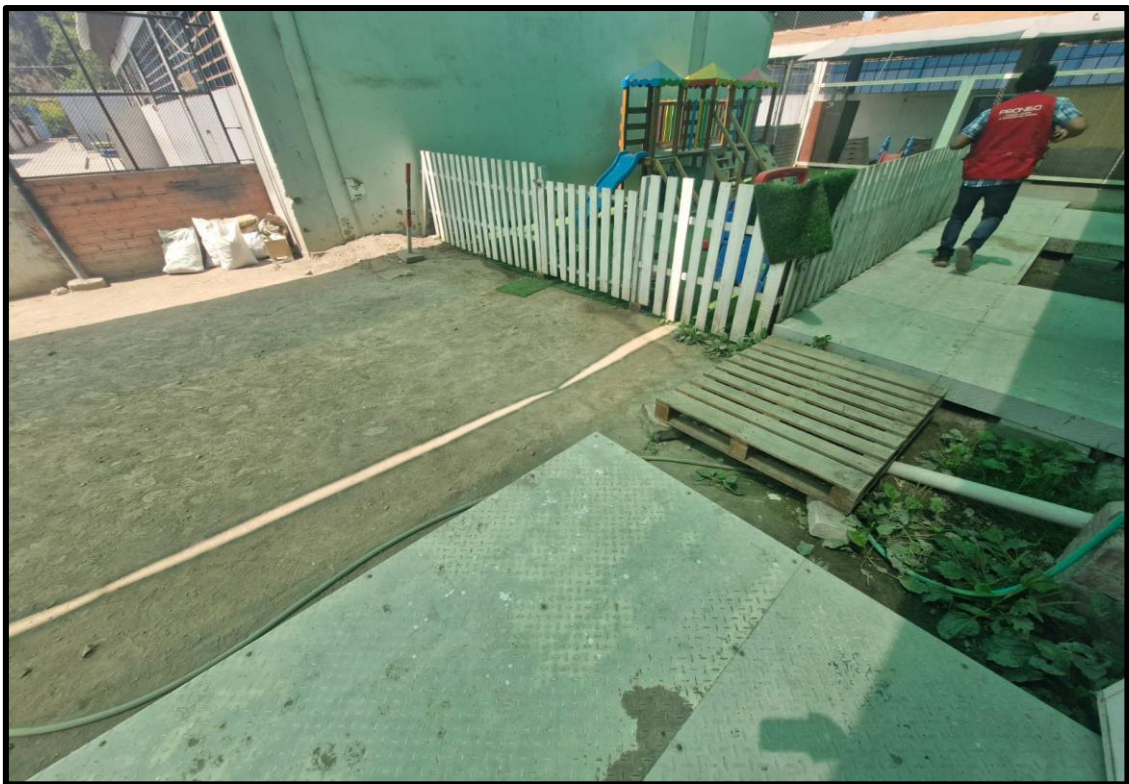
Fotografía 8. Verificación de los límites del área a intervenir (Patio 03 - inicial).
