PANEL FOTOGRAFICO DE MURO PERIMETRICO A DEMOLER

UNIDAD GERENCIAL DE MANTENIMIENTO	PANEL FOTOGRÁFICO	COORDINACION DE INNOVACION Y DESARROLLO
-----------------------------------	-------------------	---

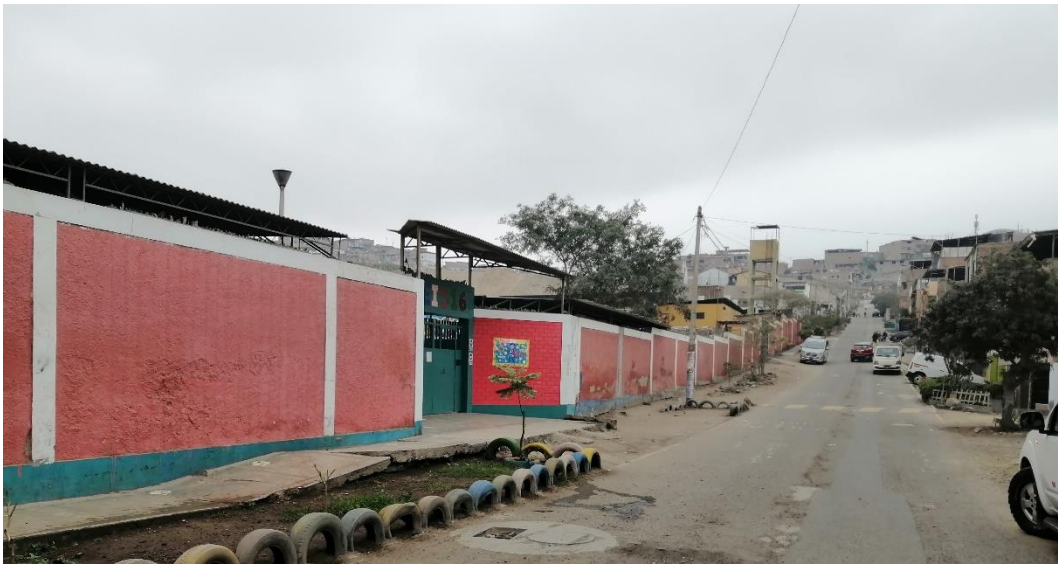
Imagen 01: Se aprecia en perspectiva el ingreso a la IE 516

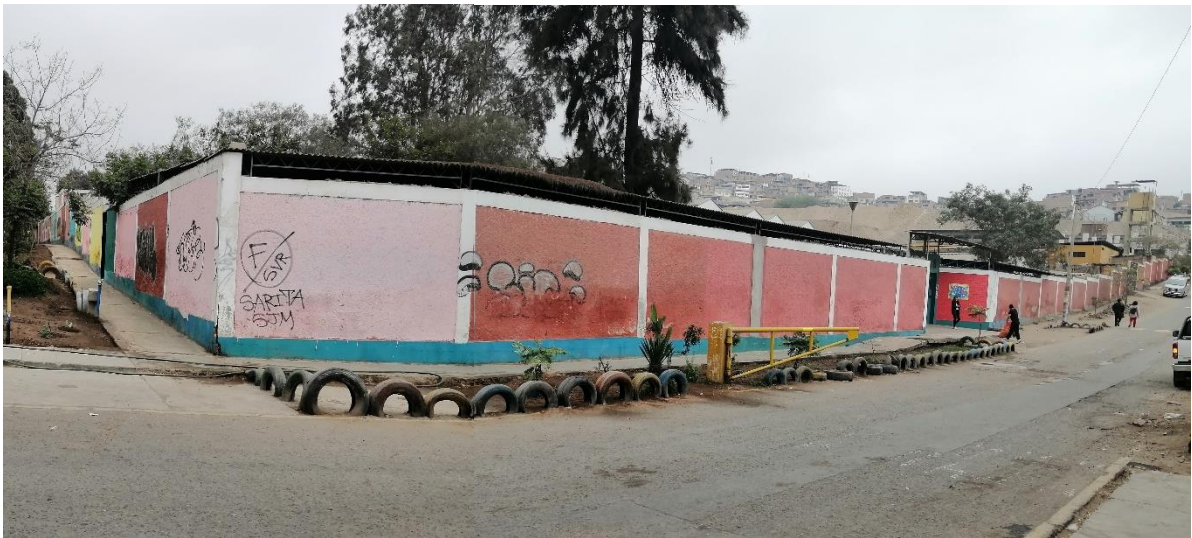
Imagen 02: Se aprecia en perspectiva el cerco perimétrico a intervenir de la IE 516

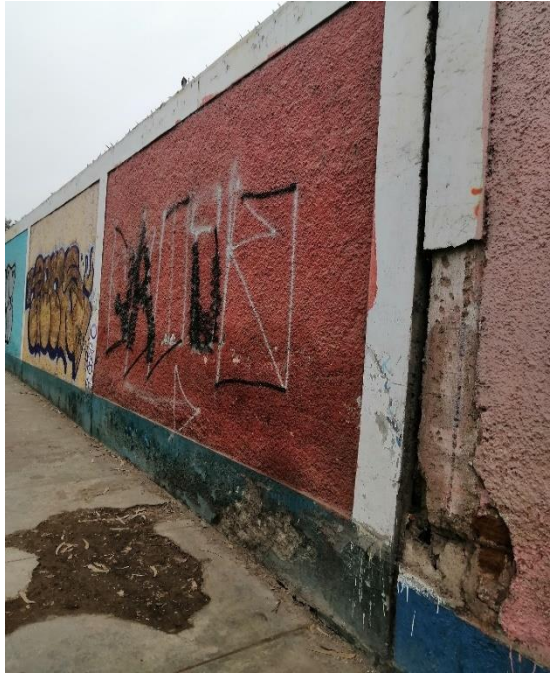
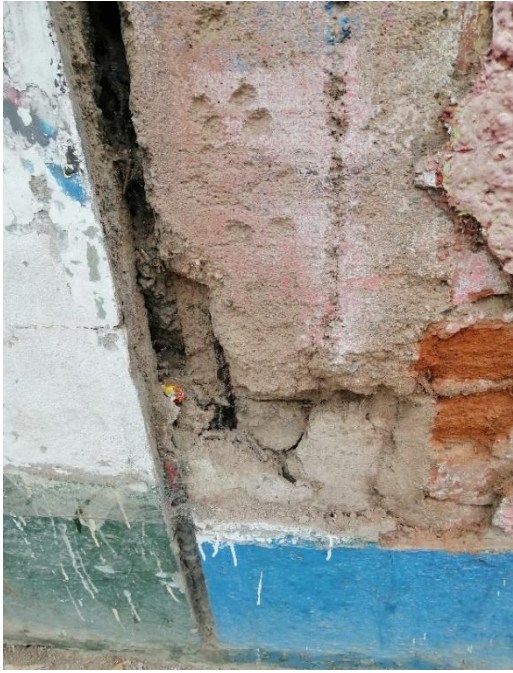
Imagen 03, 04: Se aprecia el desprendimiento de material de concreto y exposición del acero a la intemperie con oxidación.

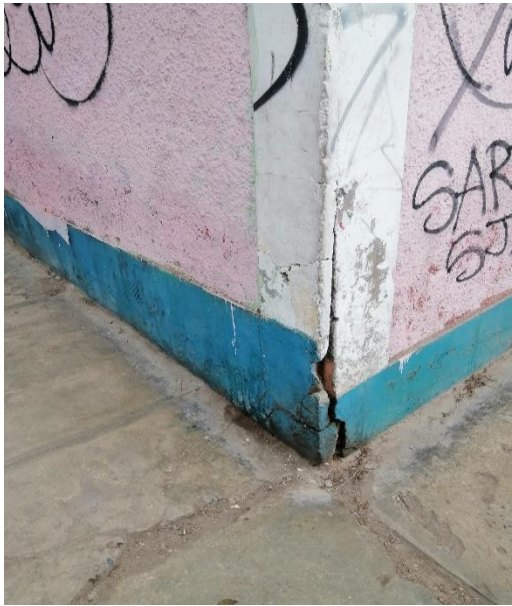
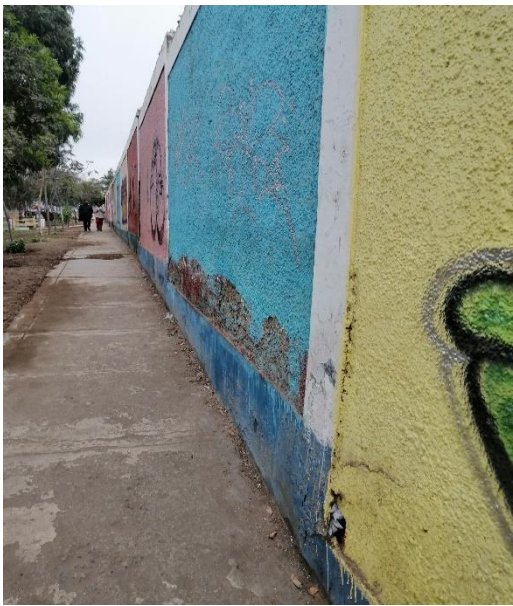
Imagen 05, 06: Se aprecia grietas en base de columna de concreto, filtración de humedad y salitre en sobrecimiento y columna de concreto, así como en el muro de albañilería.

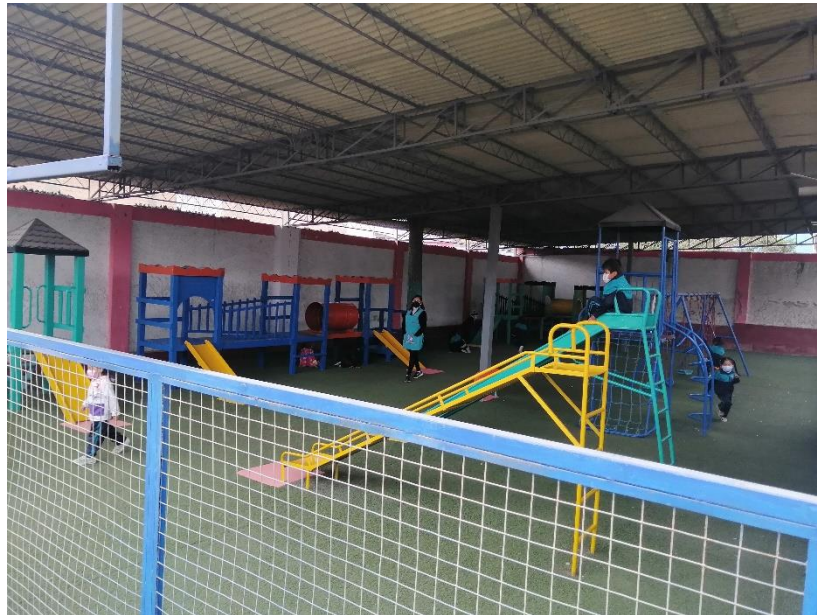
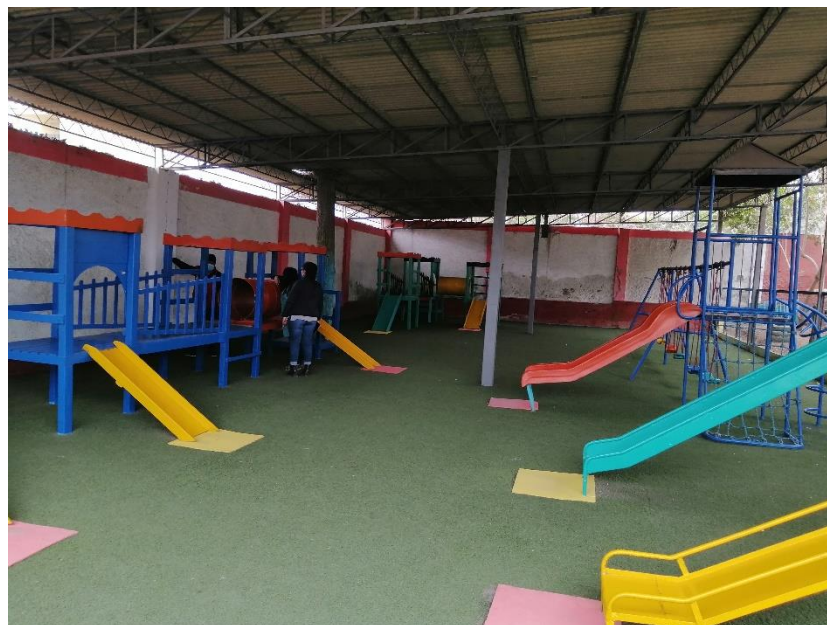
Imagen 07, 08: Se aprecia la zona de juegos de la IE 516. Al fondo se aprecia el cerco perimétrico, así como la cobertura metálica que cubre el espacio, dicha estructura metálica de la cobertura se encuentra apoyada sobre el cerco perimétrico.

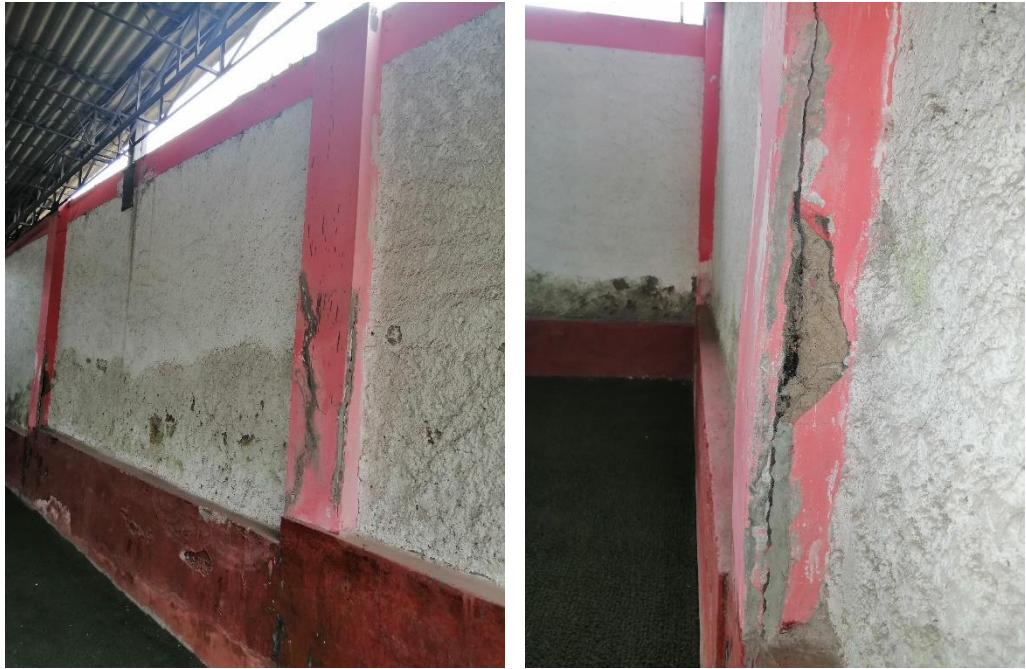
Imagen 09,10: Se aprecia el cerco perimétrico en el área de juegos por la parte interior, presentan grietas en columnas, exposición del acero a la intemperie y oxidándose, asimismo filtración de humedad en columna, sobrecimiento, y muros de albañilería.

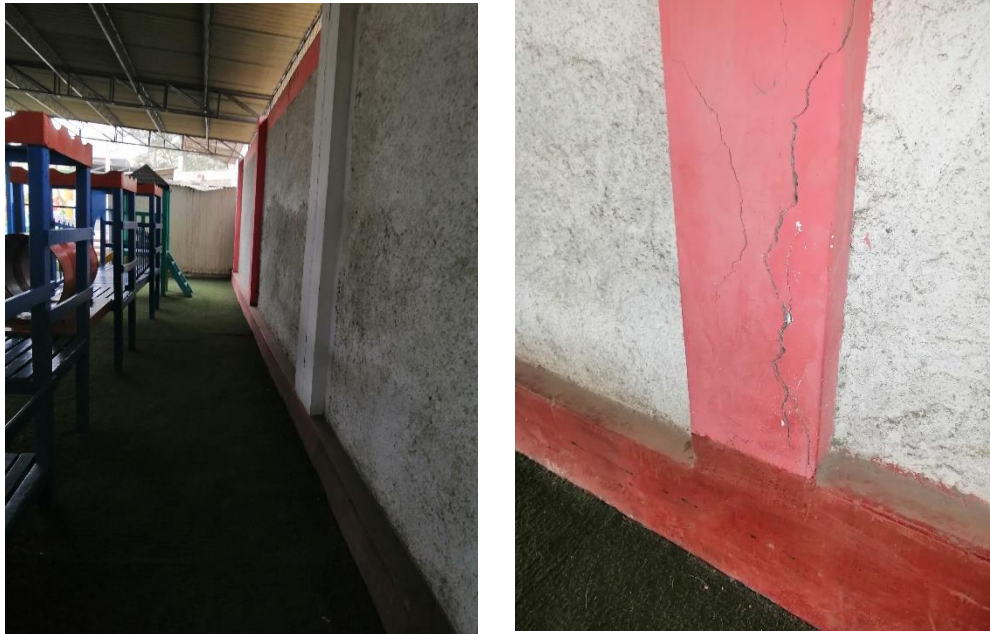
Imagen 11, 12: Se aprecia fisuras diagonales en columna de concreto, así como la filtración de humedad en columna, sobrecimiento, y muros de albañilería.

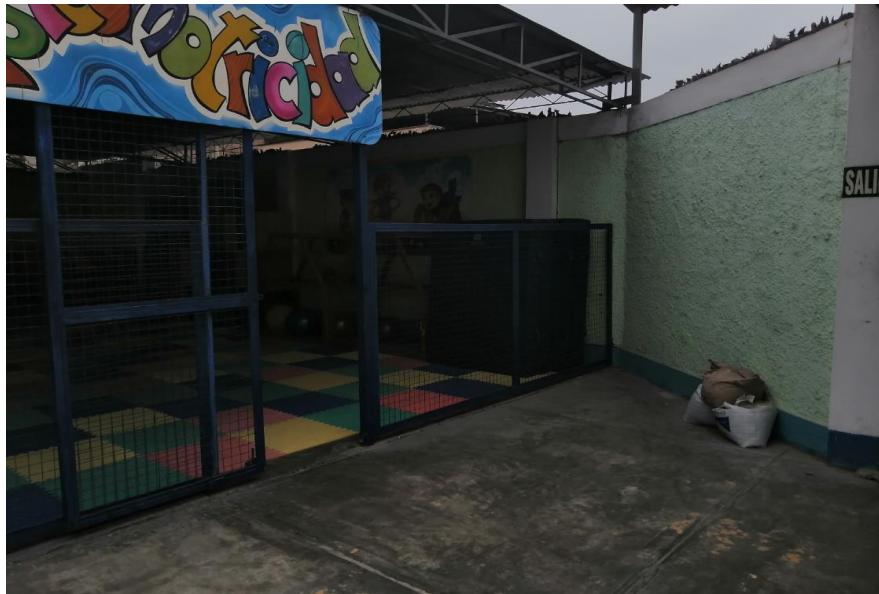
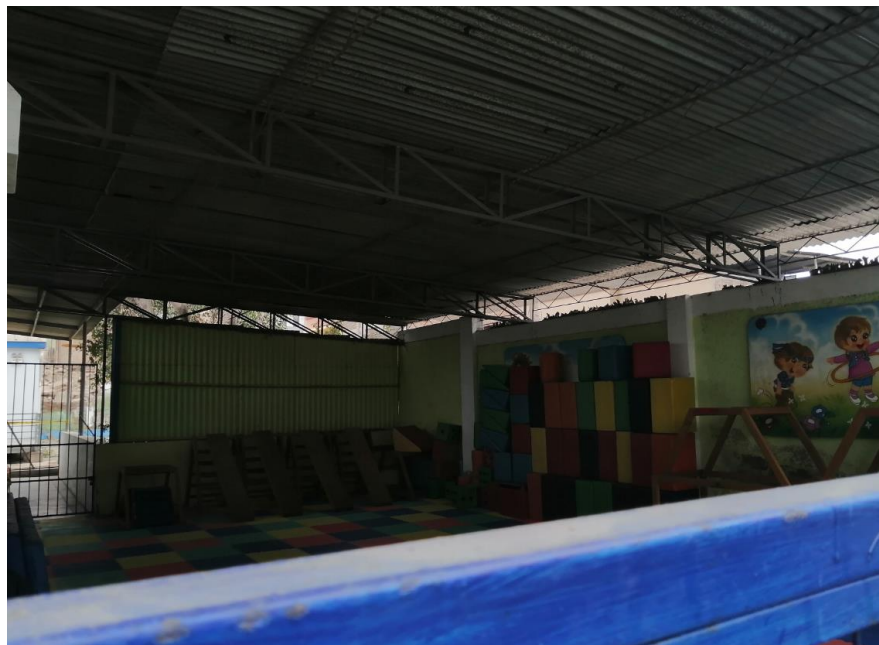
Imagen 13, 14: Se aprecia el sector del patio de psicomotricidad a ser intervenido con las actividades de cerco.

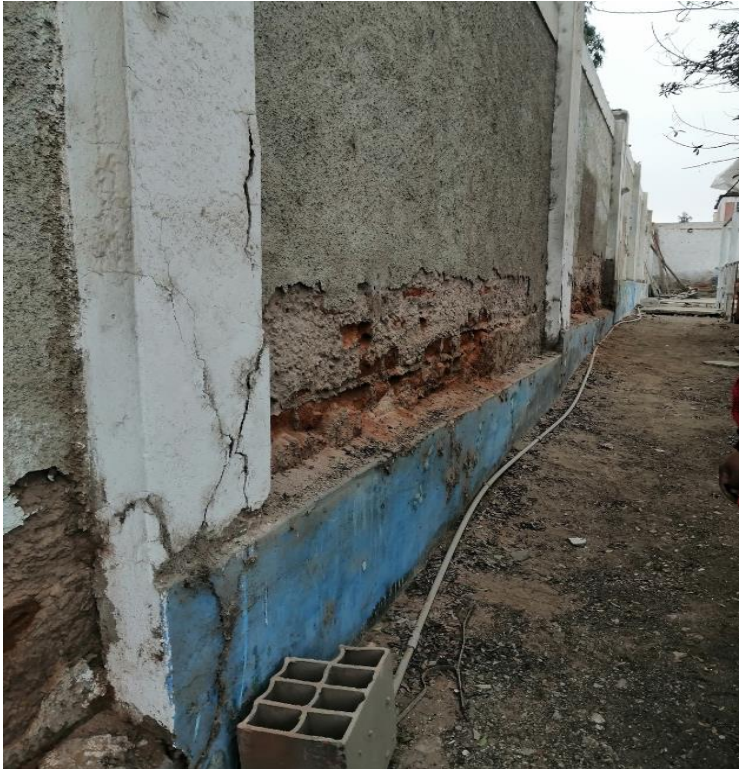
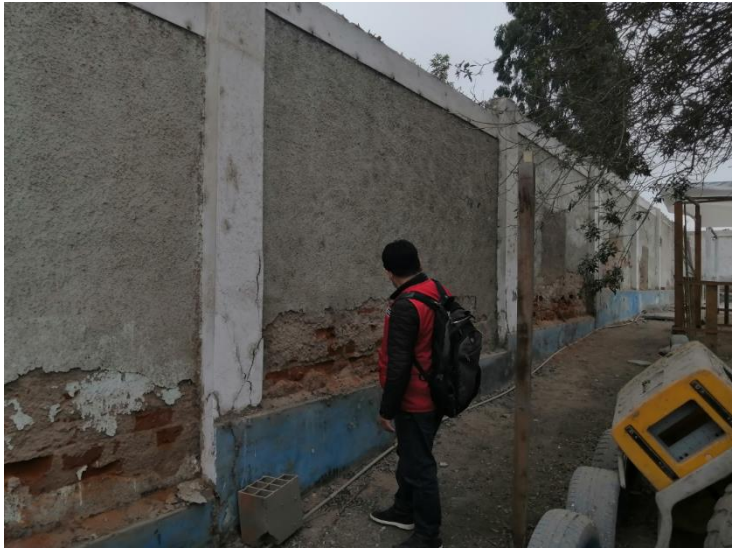
Imagen 15, 16: Se aprecia el tramo IV de cerco a intervenir en la Av. Pachacutec
