ELABORACION DE FICHA TECNICA: “MANTENIMIENTO INTEGRAL DE LA
PISCINA MUNICIPAL, JORGE CHAVEZ, DISTRITO DE PAUCARPATA,
AREQUIPA-AREQUIPA”

Municipalidad Distrital de Paucarpata

PANEL FOTOGRAFICO

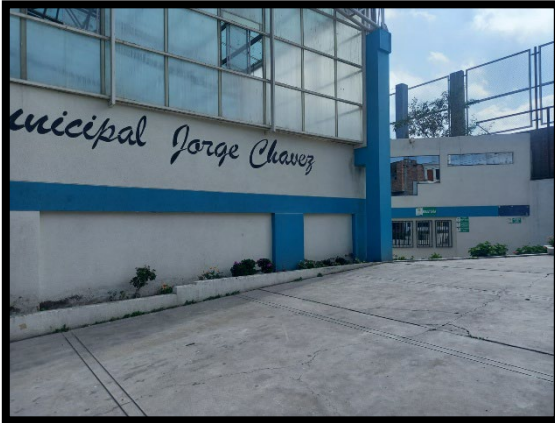
Fotografía N° 1: Espacio abierto del área de estacionamiento, se observa el deterioro de la fachada, en cuanto a pintura y la estructura.

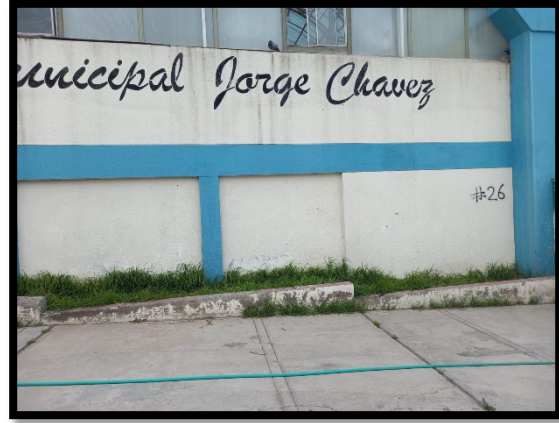
Fotografía N° 2 Parte de la fachada del estacionamiento y parte de la estructura en mal estado, y el poco área o espacio abierto de área verde. Se evidencia mal estado por falta de mantenimiento.

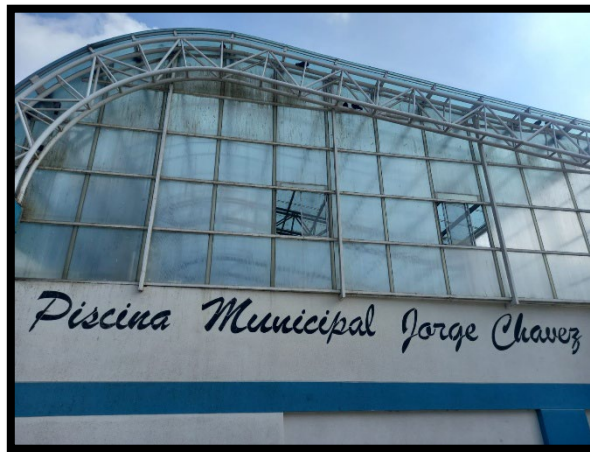
Foto N° 3: Se observa la parte alta de la fachada y la Estructura deteriorándose por falta de mantenimiento

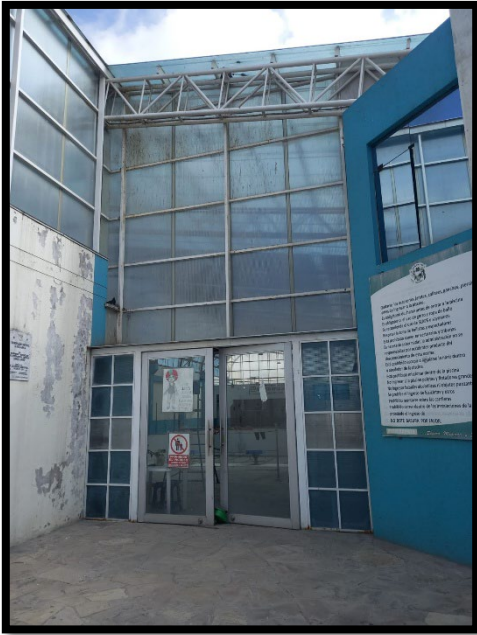
Fotografía N° 4: Espacio de ingreso del otro acceso calle Alfonso Ugarte, se aprecia parte de la fachada con la estructura, el deterioro y descuido en cuanto a pintura y la estructura.

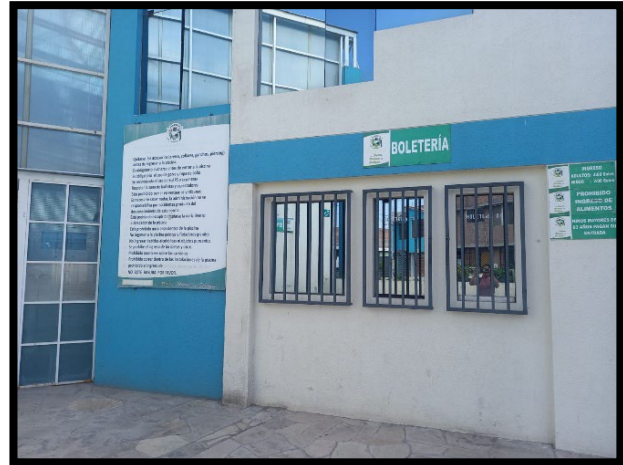
Fotografía N° 5 Parte de la fachada y boletería y rejas de protección en mal estado.

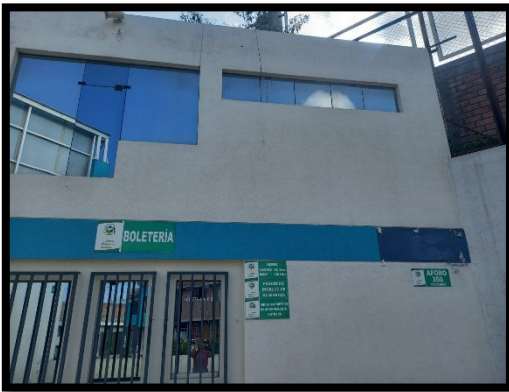
Fotografía N° 6: Vista frontal de la boletería, véase la falta de mantenimiento.

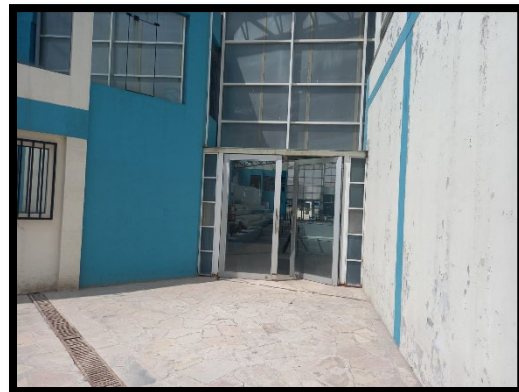
Fotografía N° 7: Ingreso a la piscina se ve el deterioro de la estructura de la puerta de ingreso, el mismo que se está oxidando por falta de mantenimiento.

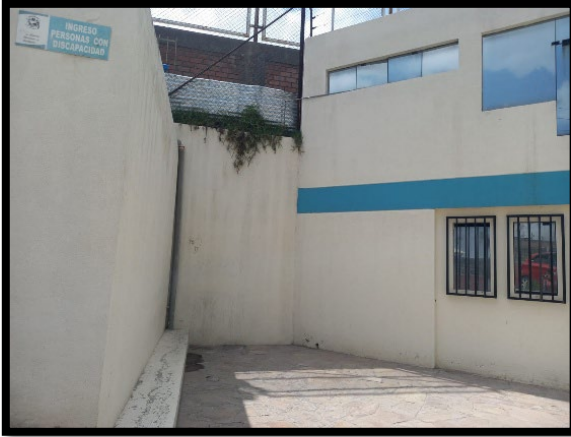
Fotografía N° 8: Vista donde se observa parte del ingreso por la calle Los Ángeles, véase la falta de mantenimiento.

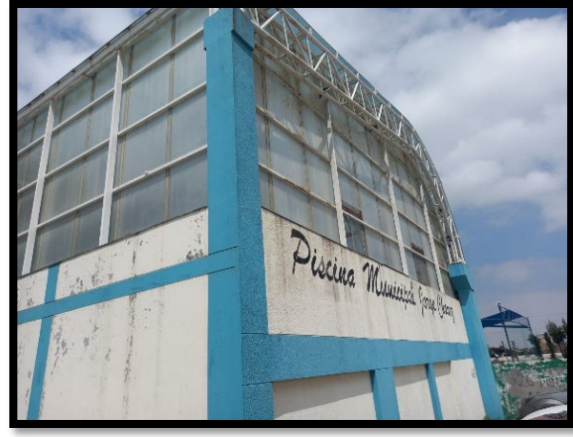
Fotografía N° 9: Vista en perspectiva de la fachada de la piscina se aprecia el mal estado de conservación y deterioro de la estructura metálica junto con los paneles de policarbonato, los mismos que se están oxidando por falta de mantenimiento.

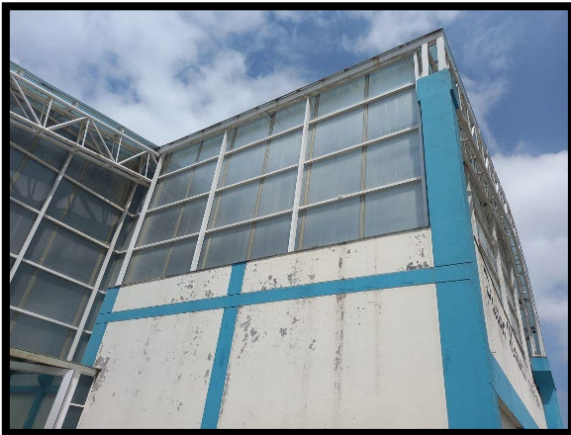
Fotografía N° 10: Vista en parte de la fachada y estructura de la piscina, véase la falta de mantenimiento.

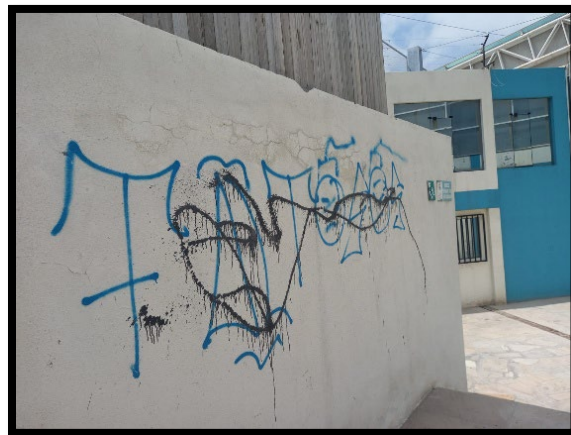
Fotografía N° 11: Desde el Ingreso por Lacalle Buenos Aires a la piscina se ve el deterioro y falta de mantenimiento de la pintura en general por falta de mantenimiento.

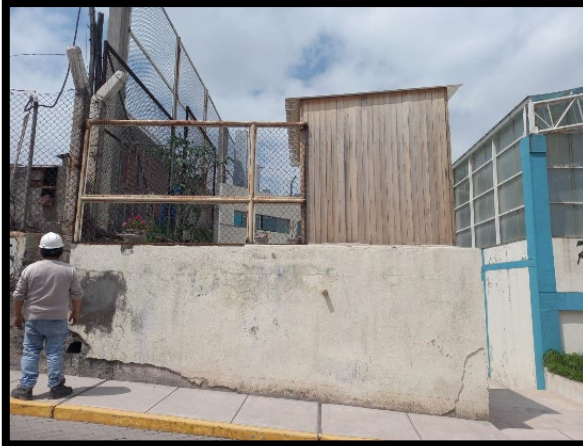
Fotografía N° 12: Vista frontal parte de la fachada, véase el cerco metálico y la caseta de madera en mal estado de conservación por la falta de mantenimiento.

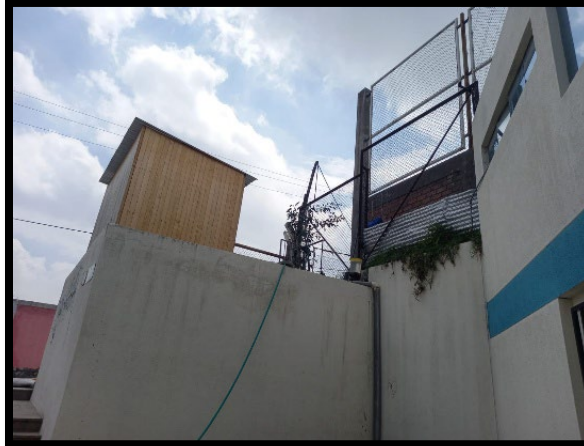
Fotografía N° 13: Vista del mismo lugar por la parte de atrás se aprecia el deterioro de la reja, que se está oxidando.

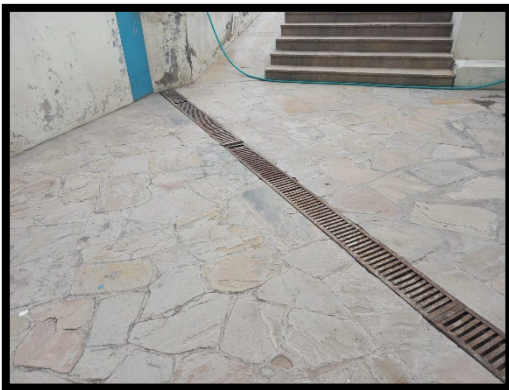
Fotografía N° 14: Vista del piso de laja del ingreso por la calle Buenos Aires, observa la canaleta oxidada, y el piso falta de mantenimiento.

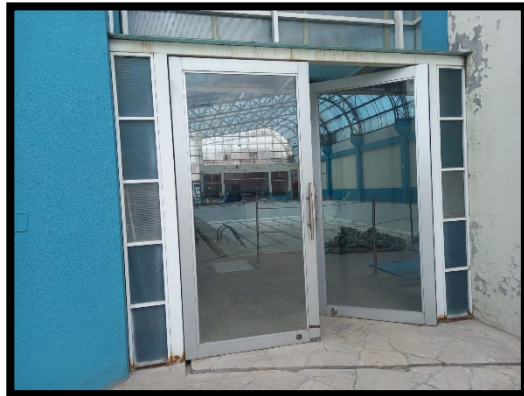
Fotografía N° 15: Vista de la puerta de ingreso calle Buenos Aires se ve la estructura de la puerta que se está oxidando, así como la pintura se viene descascarando.

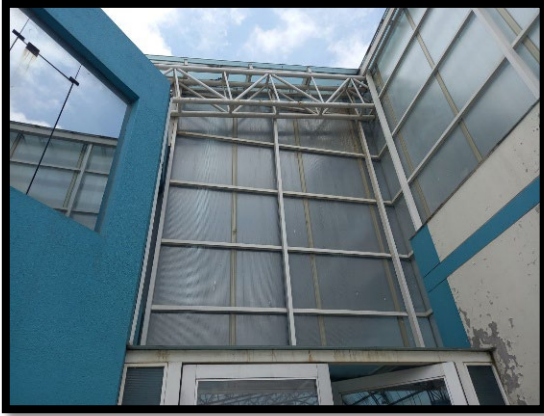
Fotografía N° 15: Vista del ingreso calle Buenos Aires se observa la estructura oxidada, y el policarbonato que se está malogrando.

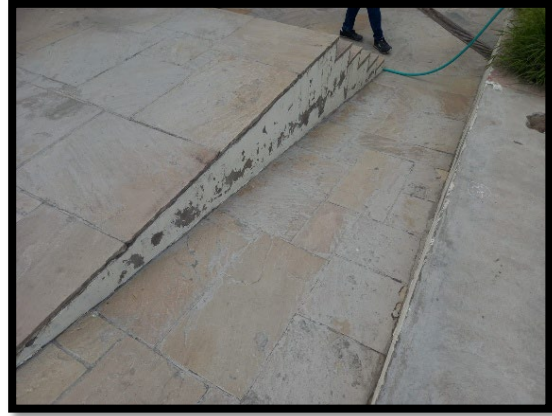
Fotografía N° 16: Vista del acceso para discapacitados falta de mantenimiento.

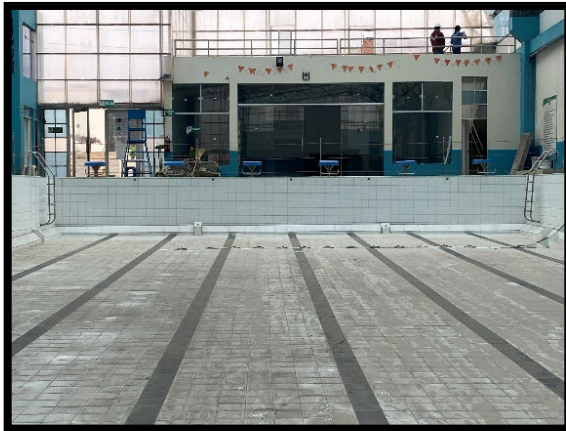
Fotografía N° 17: Vista de la piscina se observa el piso de cerámico el mismo que está sucio y descuidado falta de mantenimiento.

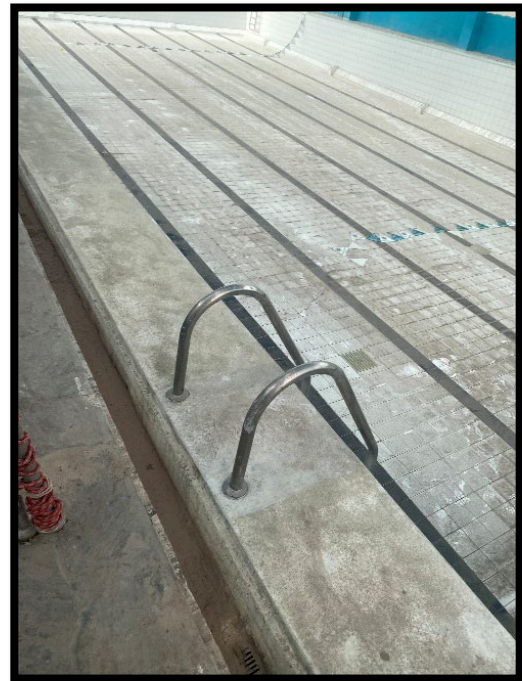
Fotografía N° 18: Vista de la piscina vacía, la misma que se encuentra descuidada.

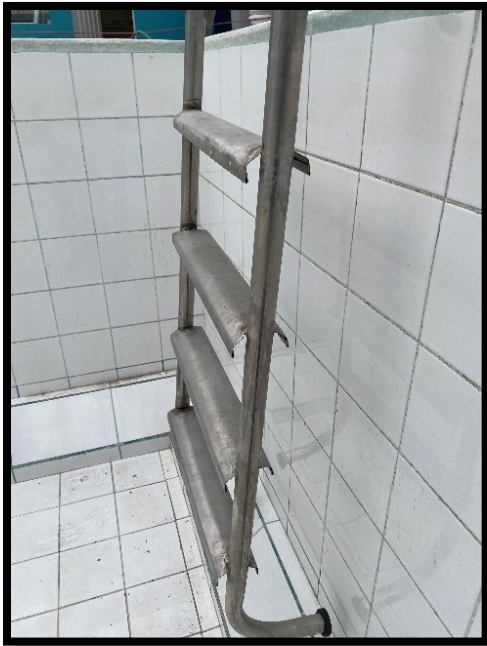
Fotografía N° 19: Vista de la escalera de la piscina véase la falta de mantenimiento la misma que se está oxidando.

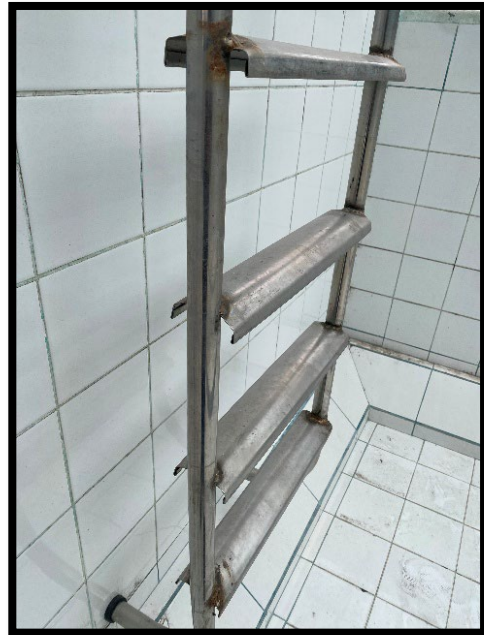
Fotografía N° 20: Vista de otra escalera de la piscina, la misma que se encuentra descuidado y oxidado.

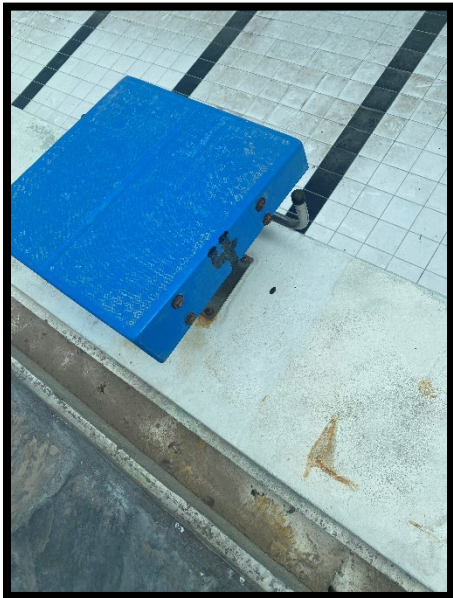
Fotografía N° 21: Vista de uno de los podios de partida para saltar en competencia a la piscina véase la falta de mantenimiento.

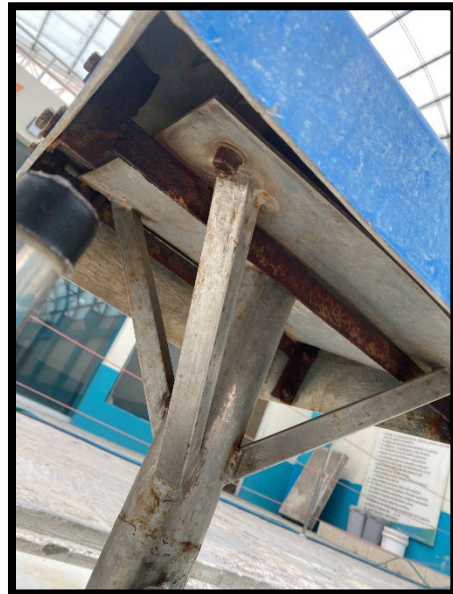
Fotografía N° 22: Vista de detalle de podio de partida de la piscina, la misma que se encuentra descuidado y oxidado en su base.

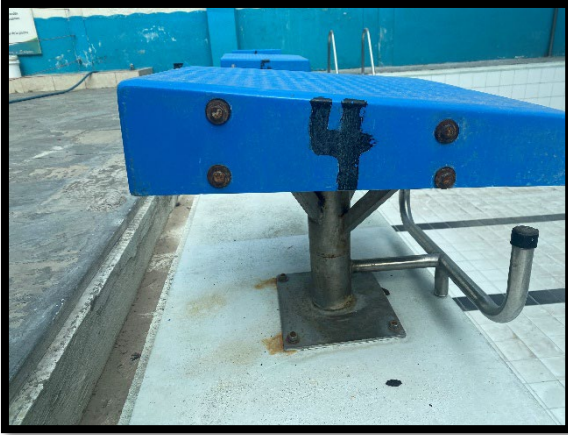
Fotografía N° 23: Vista de uno de los podios de partida, falta de mantenimiento.

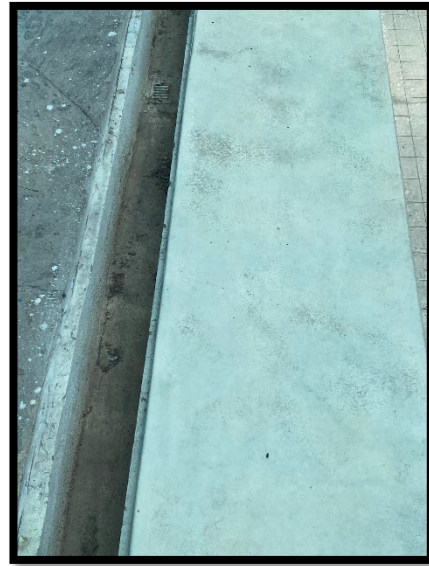
Fotografía N° 24: Vista de detalle de la canaleta cercana a la piscina, la misma que no se encuentra. La misma que se tiene que reponer.

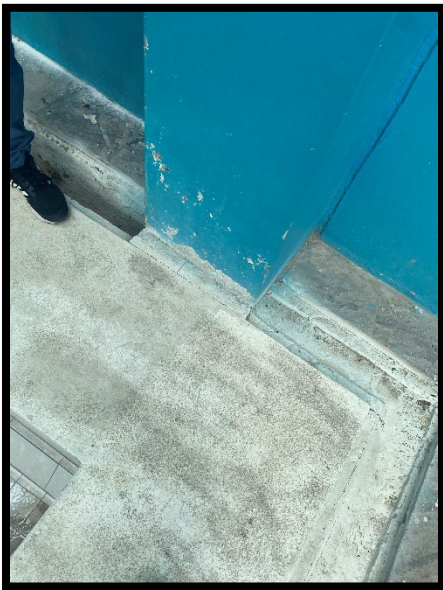
Fotografía N° 25: Vista de la falta de canaleta alrededor de la piscina.

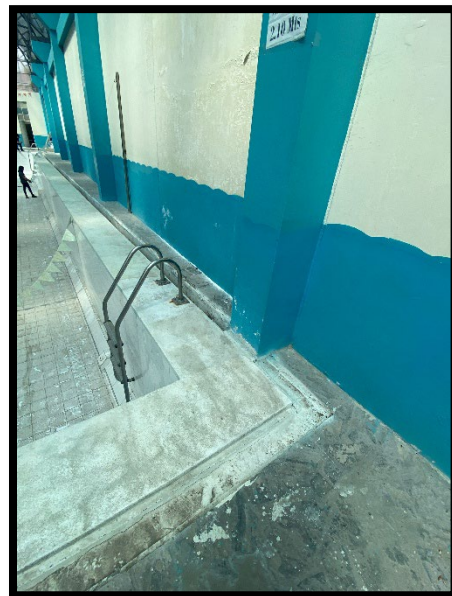
Fotografía N° 26: Vista de detalle de la canaleta cercana a la piscina, la misma que no se encuentra.

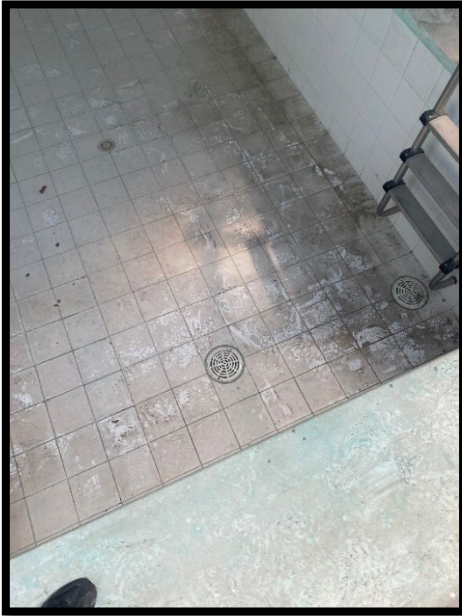
Fotografía N° 27: Vista de la piscina para niños falta de mantenimiento piscina.

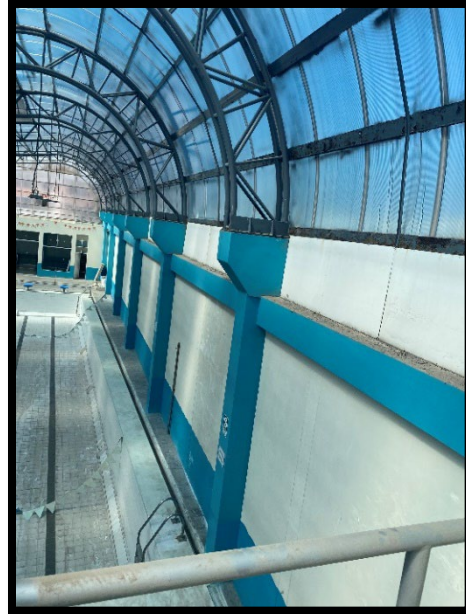
Fotografía N° 28: Vista de detalle de la estructura de la cobertura de la piscina, falta de mantenimiento y limpieza.

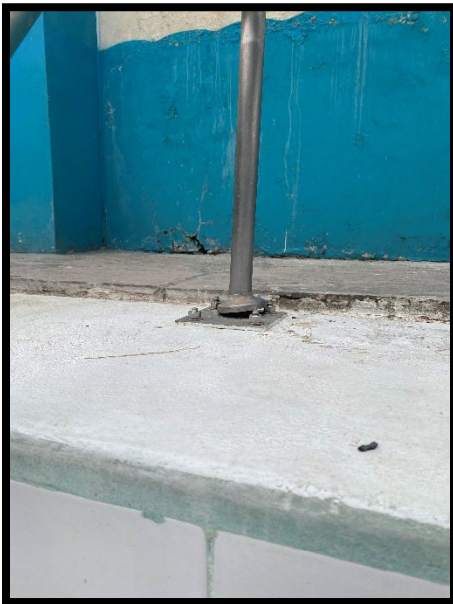
Fotografía N° 29: Vista de detalle de parante de escalera en piscina la misma que se encuentra oxidado, véase como se está saliendo con sus tornillos.

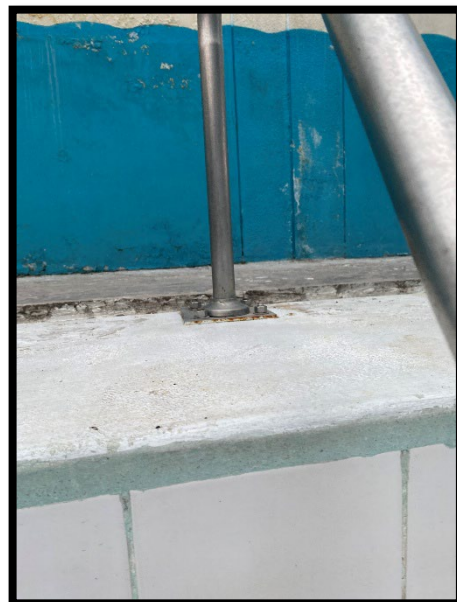
Fotografía N° 30: Vista de detalle de la estructura de la escalera a piscina, oxidado.

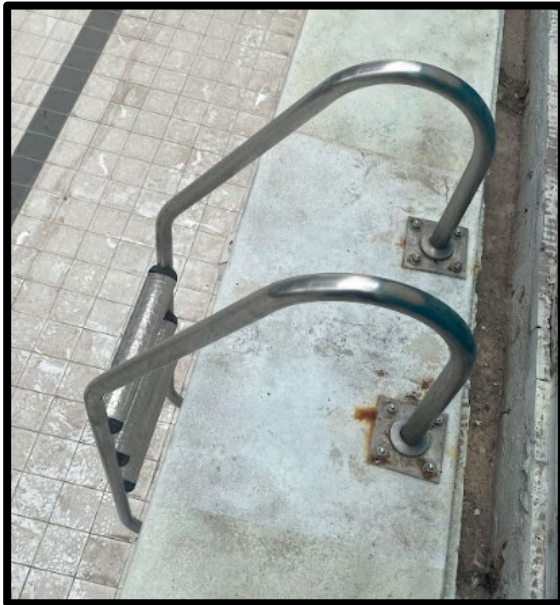
Fotografía N° 31: Vista de detalle de parante de escalera en piscina la misma que se encuentra oxidado, véase como se está saliendo con sus tornillos.

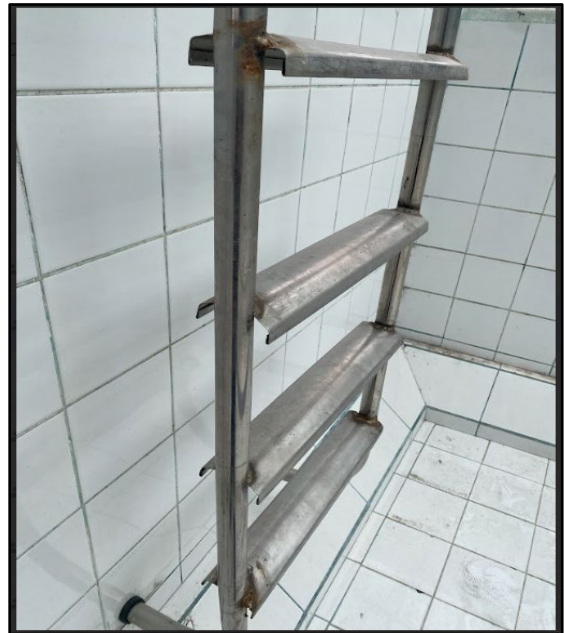
Fotografía N° 32: Vista de detalle de la estructura de la escalera a piscina, oxidado.

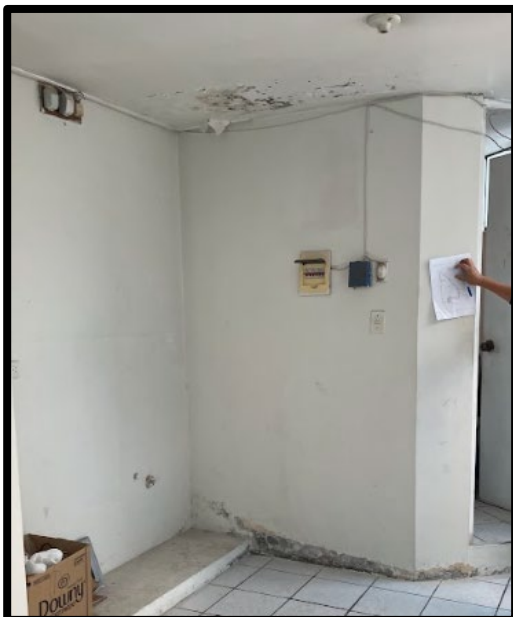
Fotografía N°33: Vista de muros Interiores y cielo raso con presencia de humedad en la zona de administración.

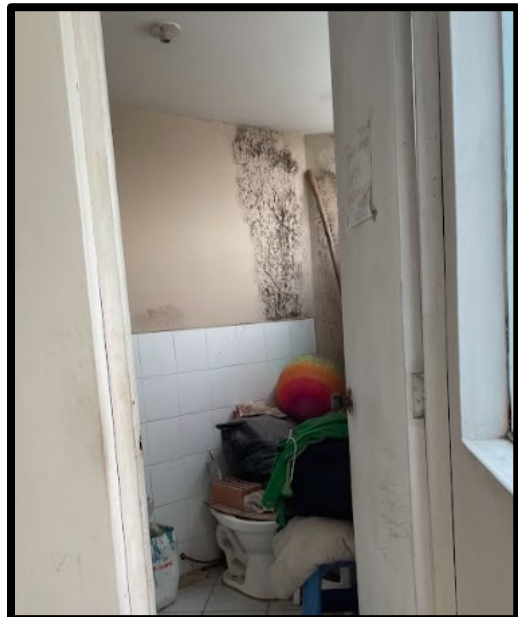
Fotografía N° 34: Vista de muros Interiores y cielo raso con presencia de humedad en SS.HH. de la zona de administración.

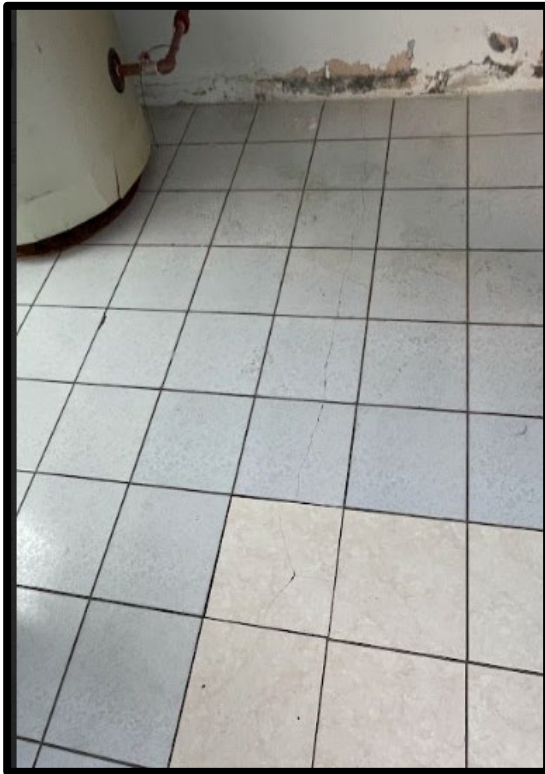
Figura N°35: Vista de piso cerámico con presencia de grietas y ciertas áreas con distintas características a de administración.

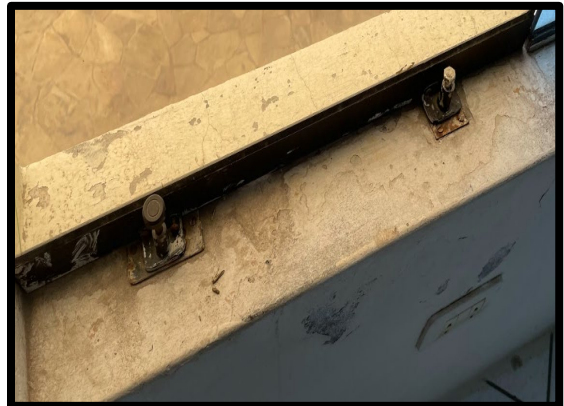
Figura N°36: Vista de ventanas donde el marco se encuentra con oxido y sus accesorios deteriorados.

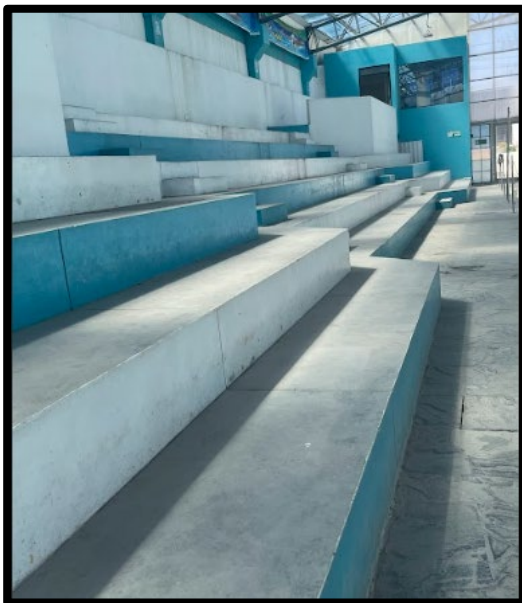
Figura N° 37: Vista de gradas para espectadores con pintura deteriorada, falta mantenimiento.

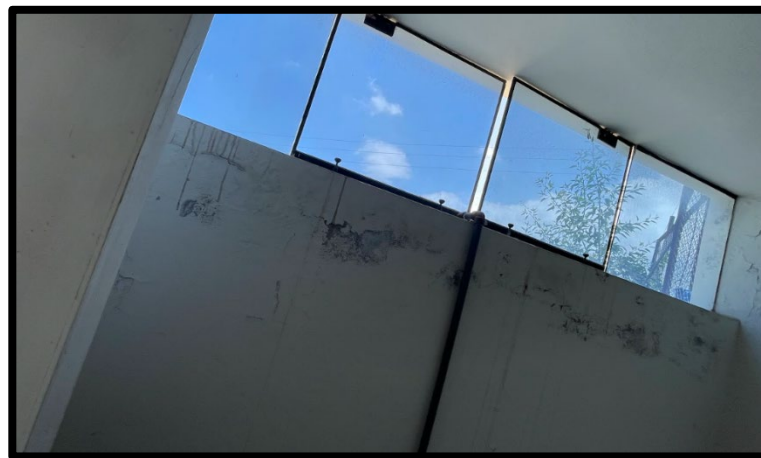
Figura N°38: Vista de ventanas con leve presencia de oxido y alféizar despintado y con leve presencia de salitre en zona de SS. HH de Oficina de Seguridad.

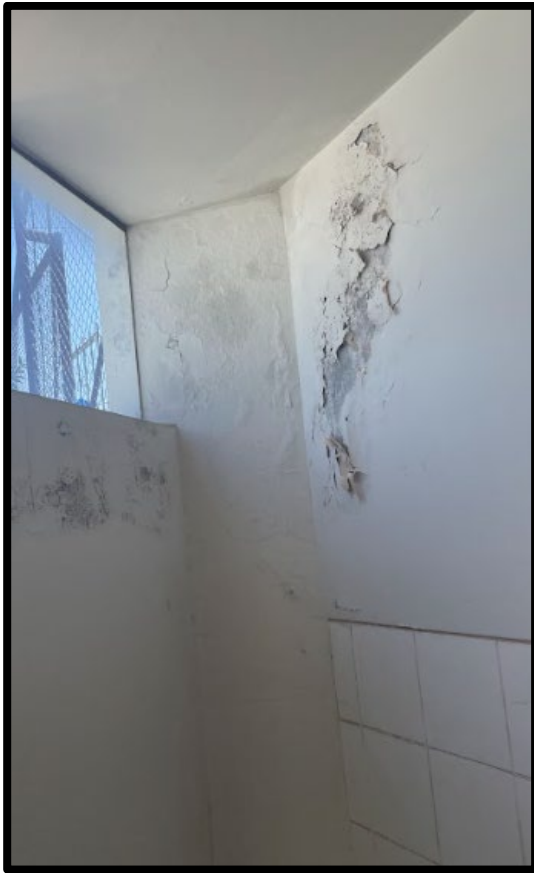
Figura N° 39: Vista de muros interiores con salitre en SS. HH. de oficina de seguridad.

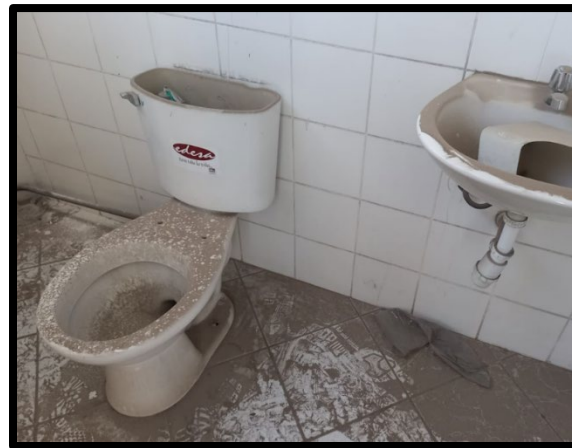
Figura N° 40: Vista de aparatos sanitarios deteriorados e incompletos con presencia de sarro en SS. HH. de oficina de seguridad.

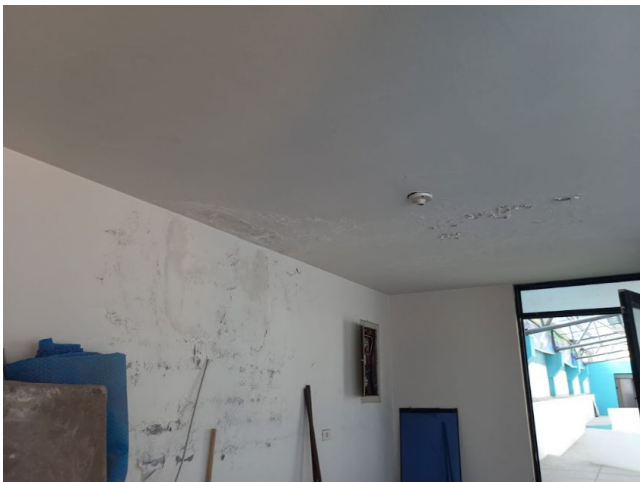
Figura N° 41: Vista de muros interiores y cielo raso con salitre en oficina de seguridad.

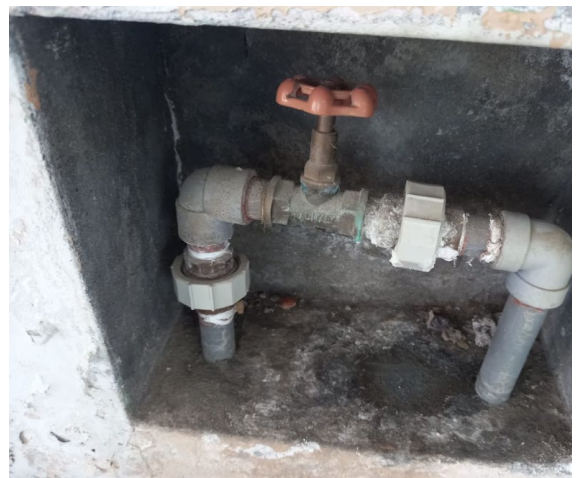
Figura N° 42: Vista de válvula de paso existente, la cual presenta filtraciones por los años de uso malas conexiones.

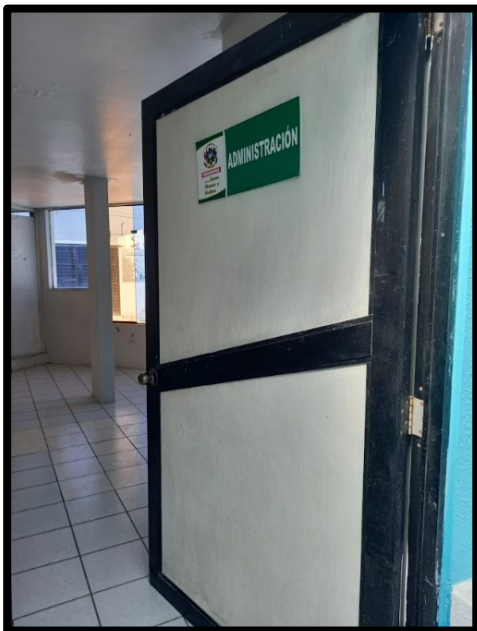
Figura N° 43: Vista de puerta metálica que necesita mantenimiento anticorrosivo, pintura a dos manos y colocación de vidrios en oficina de administración.

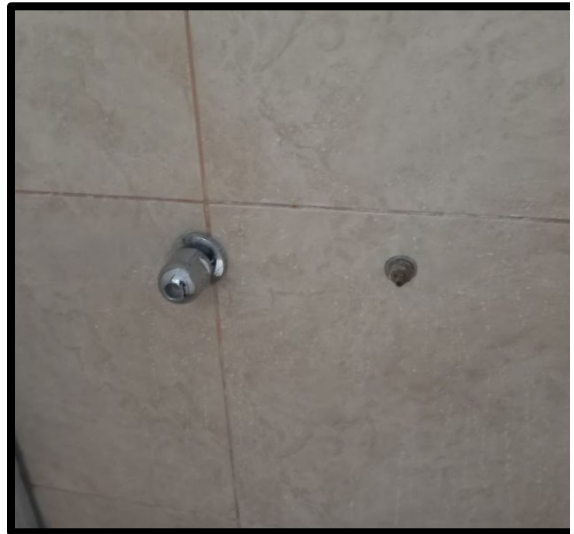
Figura N°44: Vista de mezcladora de ducha de dos llaves incompleta y con oxido.

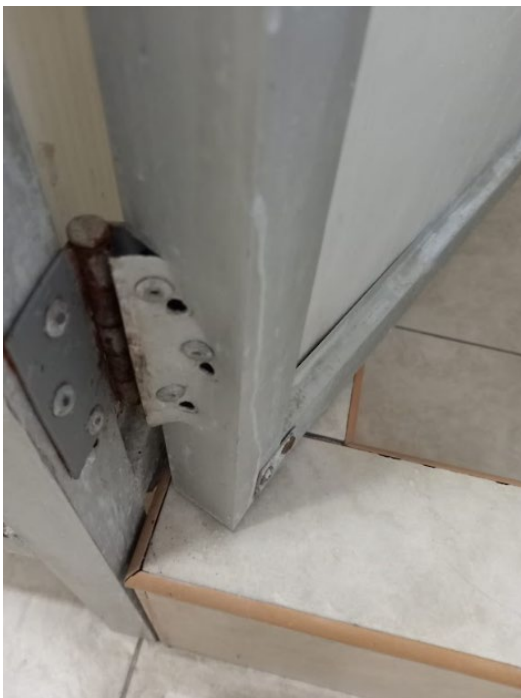
Figura N°: Vista de puertas y separadores de vestidores y dichas en la zona de vestidores damas y varones

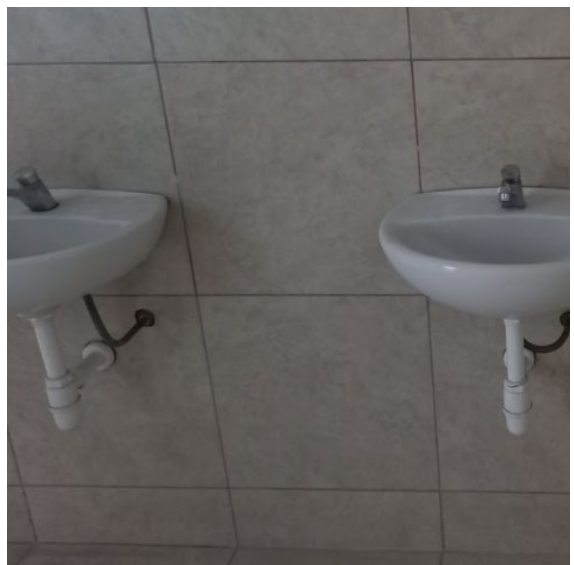
Figura N°: Vista de lavamanos con sarro de vestidores de damas y varones.
