ESPECIFICACIONES DE LOS TRABAJOS A EJECUTAR

PLANO DE LOS AMBIENTES O AREAS A INTERVENIR MANTENIMIENTO DE INFRAESTRUCTURA HOSPITALARIA - A TODO COSTO

ESTABLECIMIENTO DE SALUD : _ PM DE CANCHAQUE

FOTOS DE SUSTENTO DEL REQUERIMIENTO

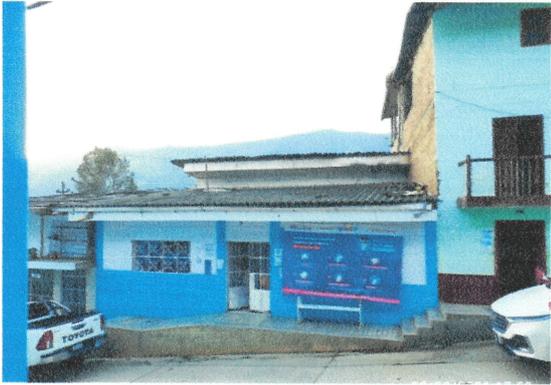
<p>Foto N° 01: Se observa la cobertura, canaletas y montantes pluvial existente de eternit en mal estado</p>

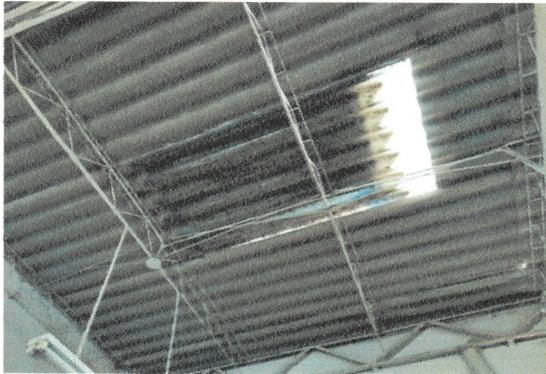
<p>Foto N° 02: Se observa la estructura como tijerales y vigerías en estado de corrosión del acero</p>

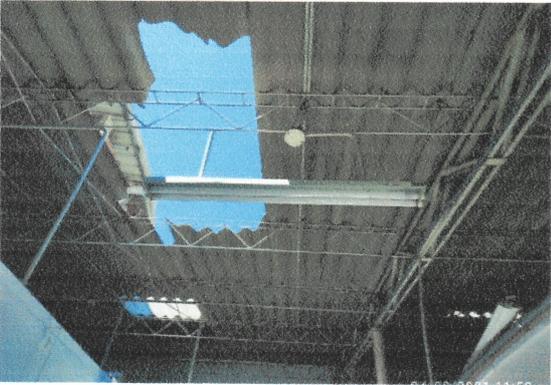
<p>Foto N° 03: Observamos la cobertura de eternit deteriorada.</p>

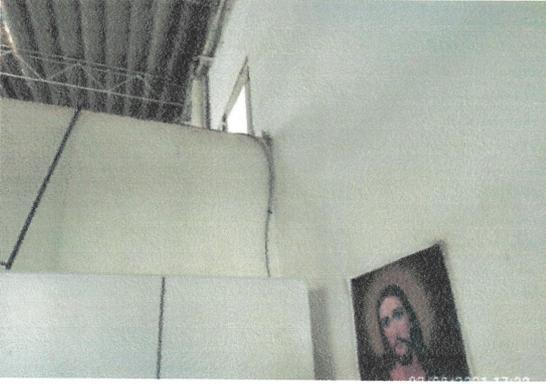
<p>Foto N° 04: Observamos presencia de humedad en muros debido a la precipitación ocasionadas.</p>

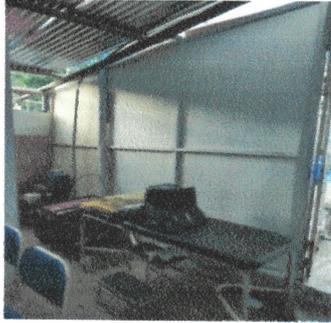
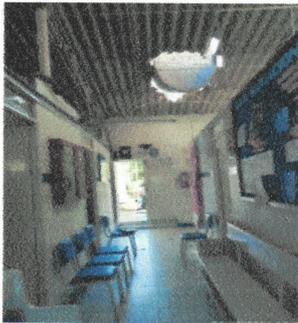
<p>Foto N° 05 y 06: Observamos la cobertura en mal estado y sin las medidas de seguridad en los diferentes ambientes de la PM - Canchaque.</p>

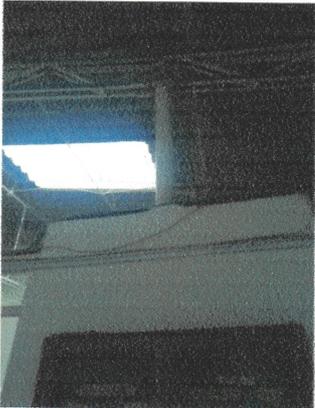
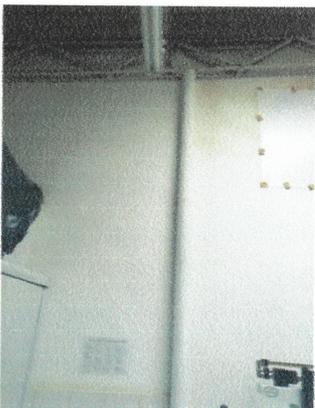
<p>Foto N° 07 y 08: Observamos las columnas de sección circular de 4" en mal estado (Sistema estructural) y sin las medidas de seguridad en los diferentes ambientes de la PM - Canchaque.</p>

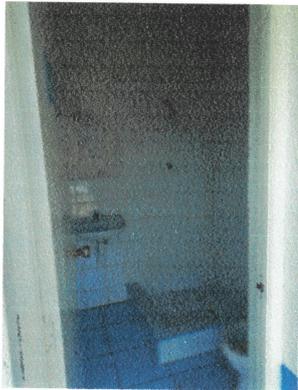
<p>Foto N° 9: Observamos los zócalos y muros en mal estado.</p>

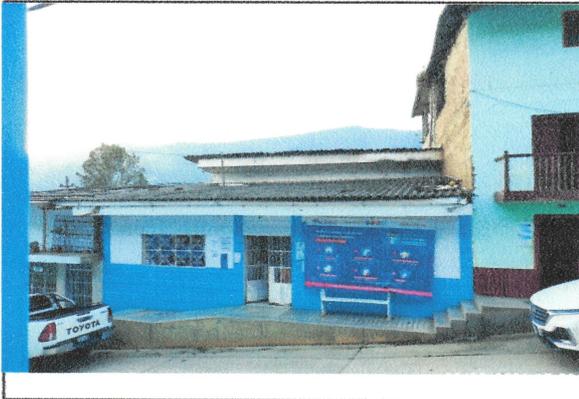
Se observa la cobertura, canaletas y montantes pluvial existente de eternit en mal estado

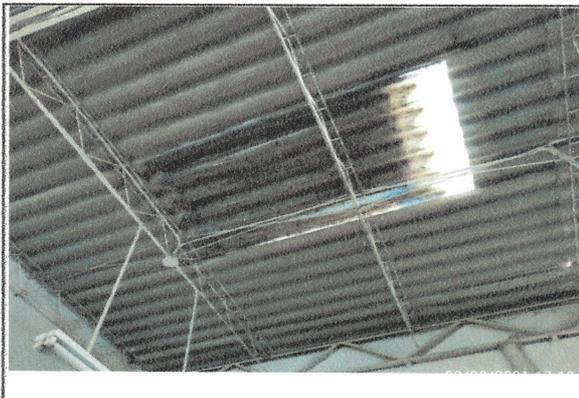
Se observa la estructura como tijerales y vigueterias en estado de corrosion del acero

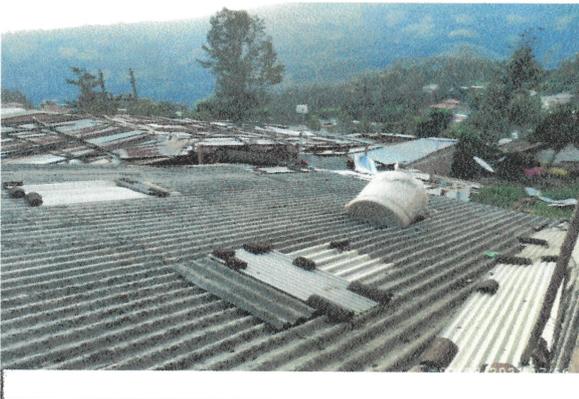
observamos que Debido a fuertes vientos han ocasionado que la cobertura sufra deterioro y a la vez se encuentra sobrepuesta coberturas sin las medidas de seguridad.

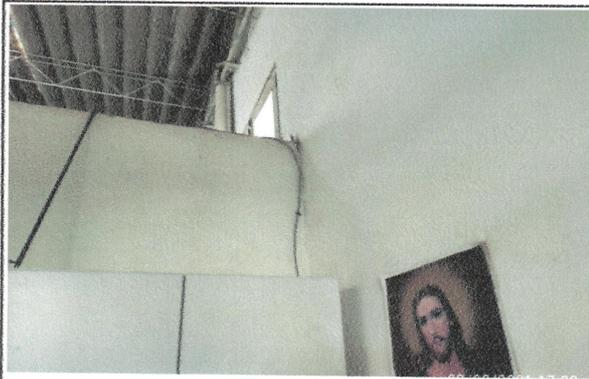
Se observa los empalmes de coberturas de eternit en mal estado produciendo filtraciones de las aguas de lluvias en los techos.

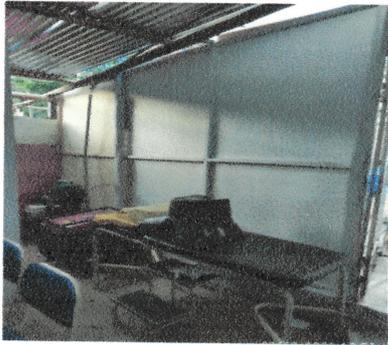
Se observa el area almacen de estructura de madera en mal estado y una cobertura en precaria condiciones.

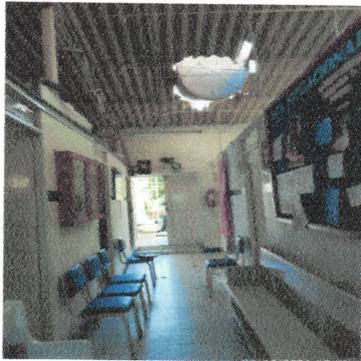
Se observa tanto muros y cobertura en estado precario.

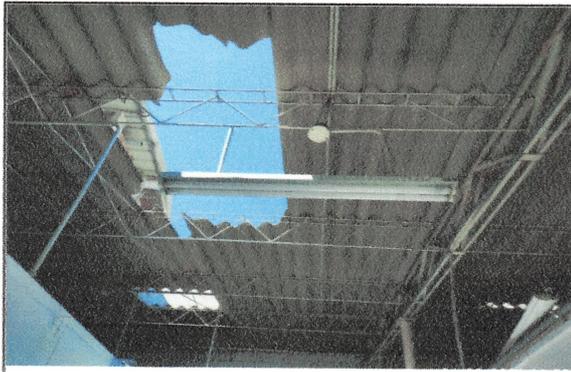
Se observa deterioro de la cobertura de eternit en area de consultorios por efecto de fuertes vientos en la zona.

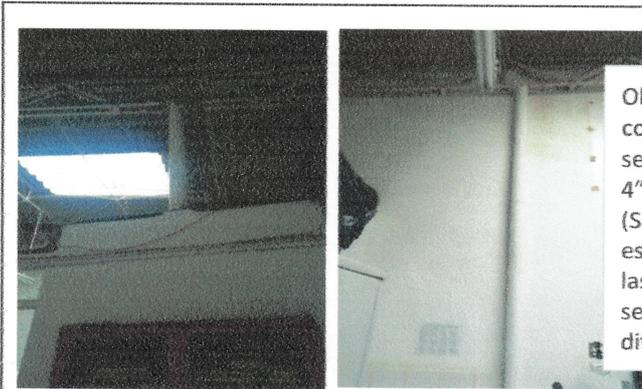
Observamos las columnas de sección circular de 4" en mal estado (Sistema estructural) y sin las medidas de seguridad en los diferentes

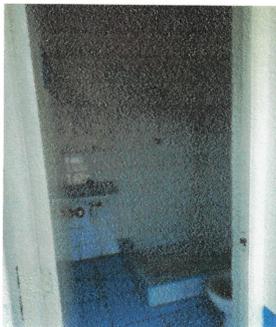
Observamos el zócalos y muros en mal estado.
