POTRACANCHA

DIAGNOSTICO SITUACIONAL DE CENTRO DE SALUD
ACLAS PILLCO MARCA

DOCTOR LAPTOP
 SOLUCIONES TECNOLÓGICAS
 LAPTOPS - COMPUTADORAS - REPUESTOS
 SERVICIO TÉCNICO PROFESIONAL
 DR. VALLADARES SOTO JOSMEL HENRY
 RUC: 10762236931

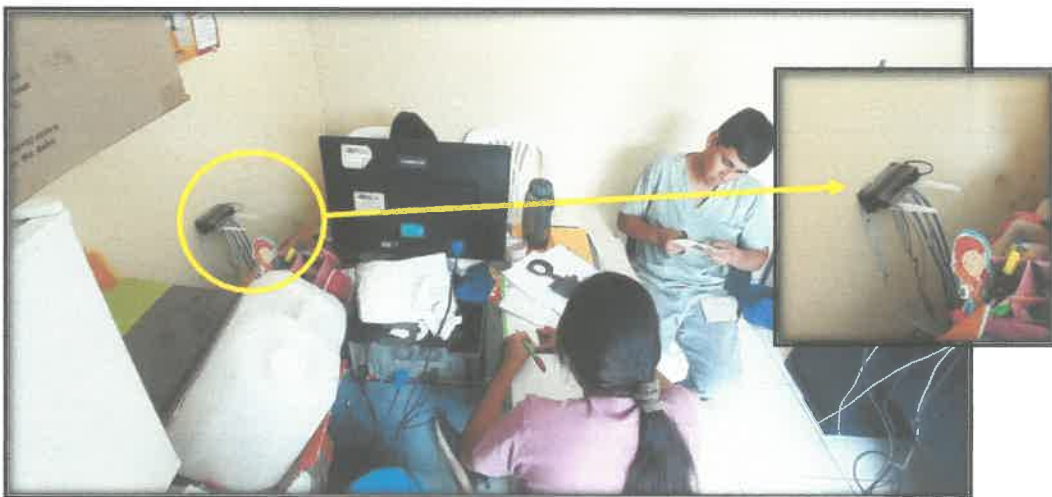
2. Ubicación indebida de router y cables de data expuestos.

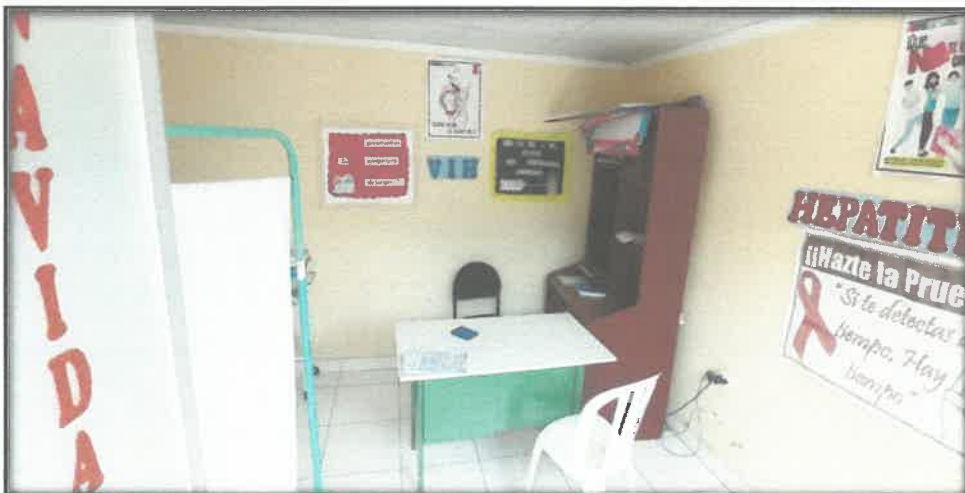
3. Inexistencia de redes de DATA.

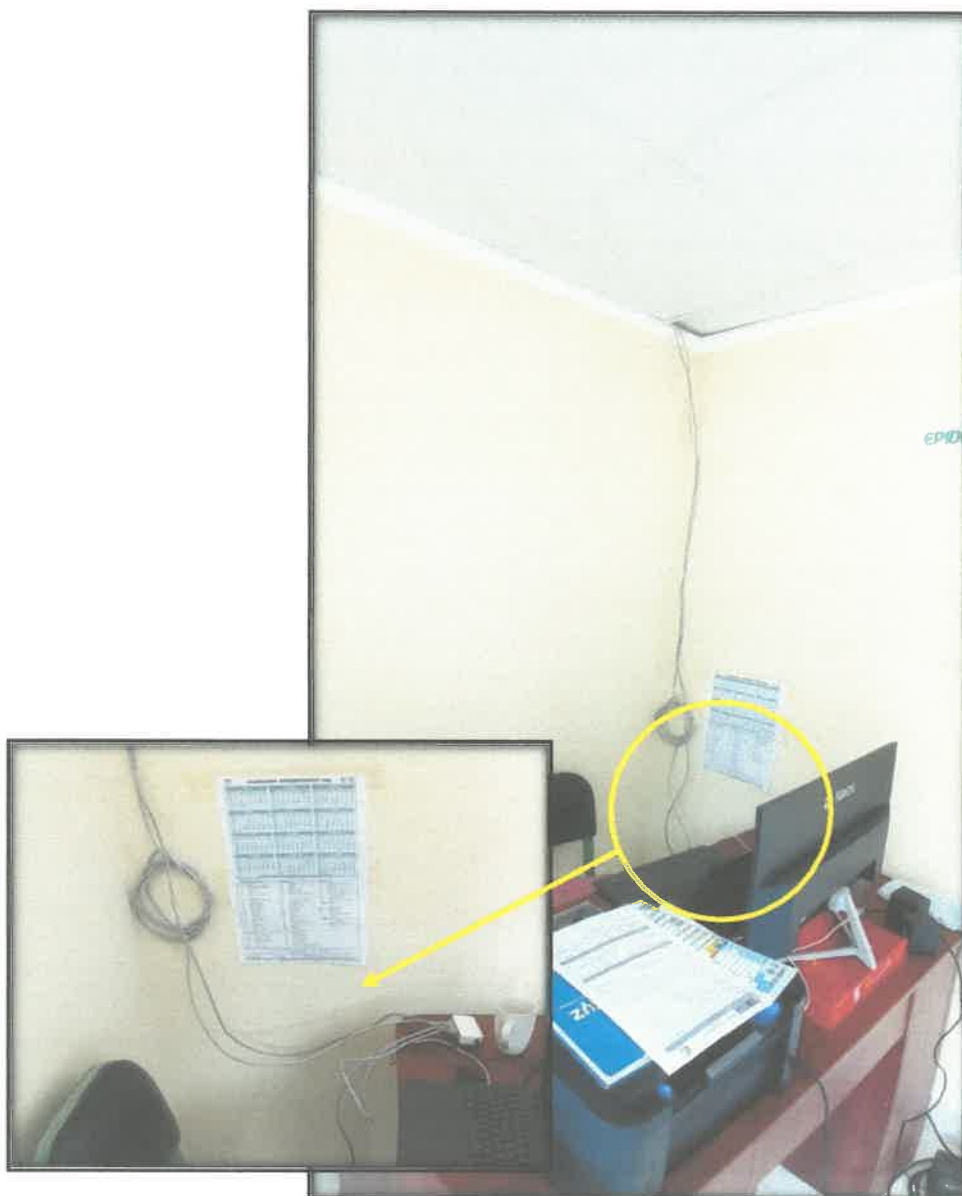
4. Cables de data expuesto por falta de instalación de canaletas

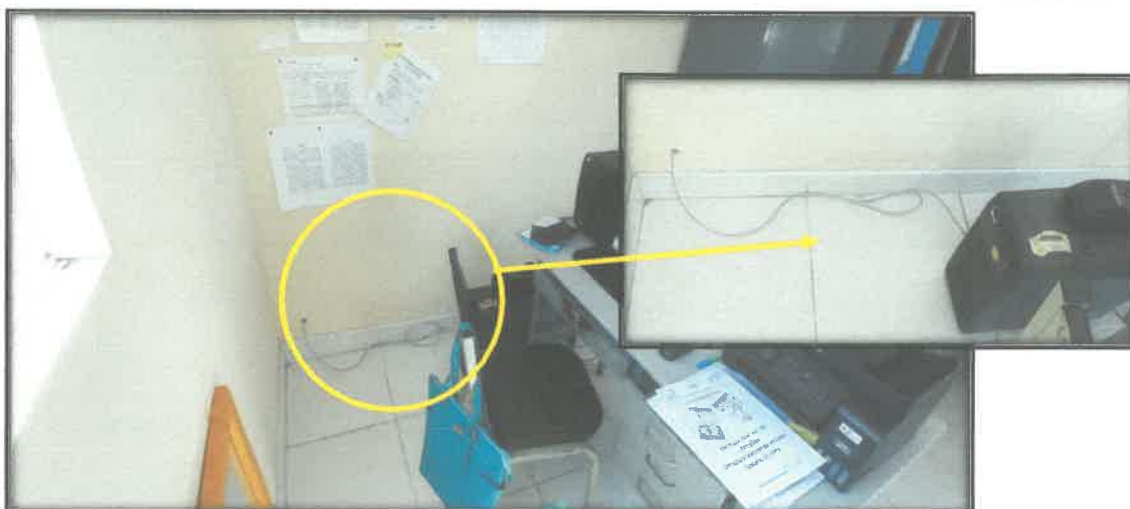
5. Existencia de cables de DATA, pero inexistencia de canaletas.

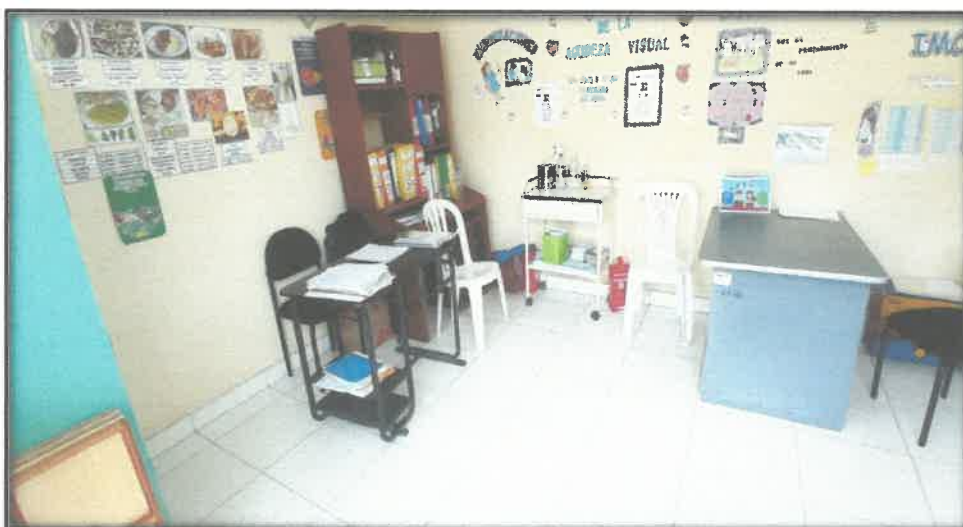
6. Inexistencia de redes de DATA.

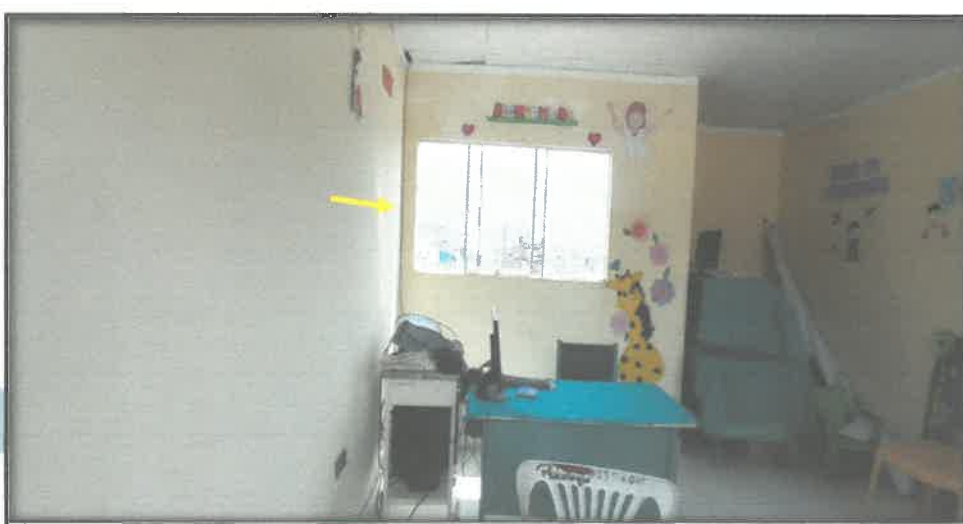
7. Existencia de cables de DATA, pero inexistencia de canaletas.

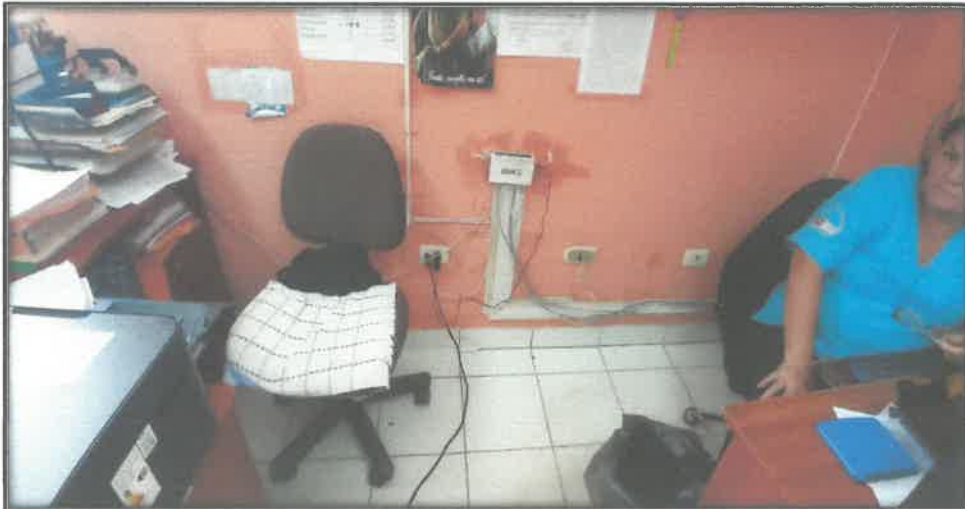
8. Pésimas condiciones del estado actual de los cables de DATA, canaletas deterioradas.

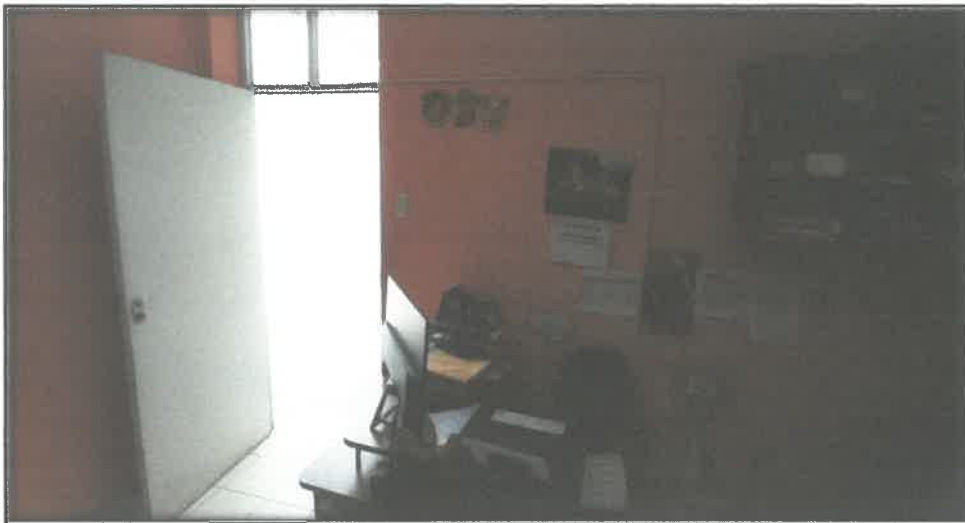
9. Uso de canaletas de plástico, pudiendo ser altamente inflamables en caso de accidentes.

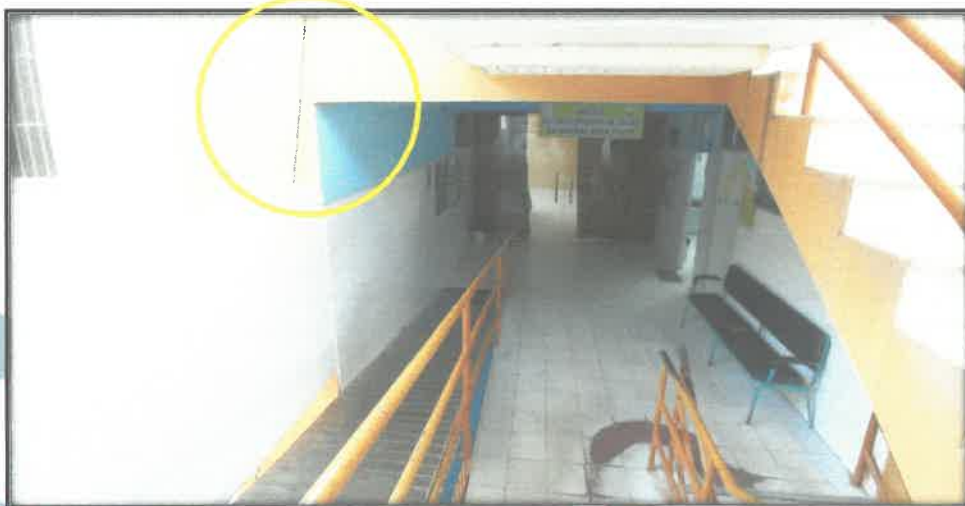
10. Cables de DATA expuestos al exterior

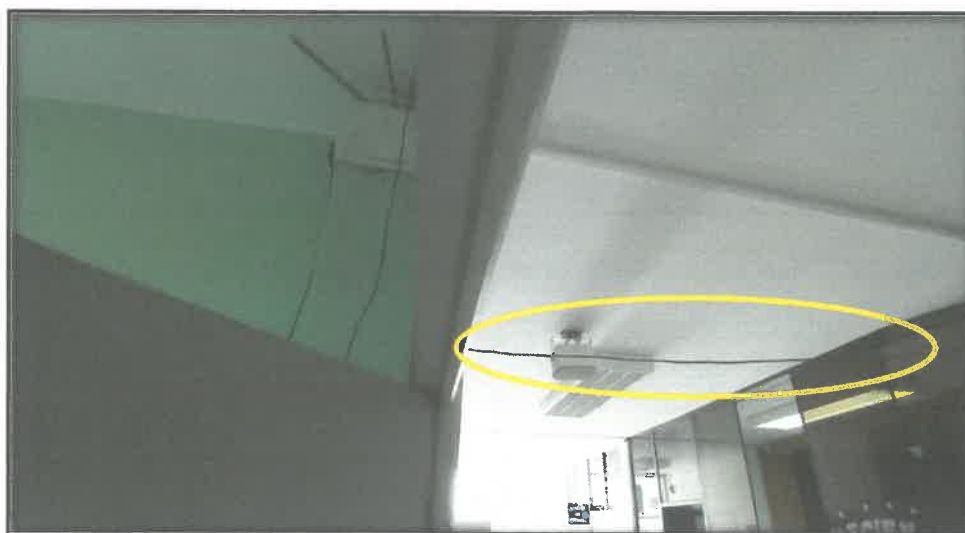
11. Cables de DATA que se encuentran expuestos entre los ambientes

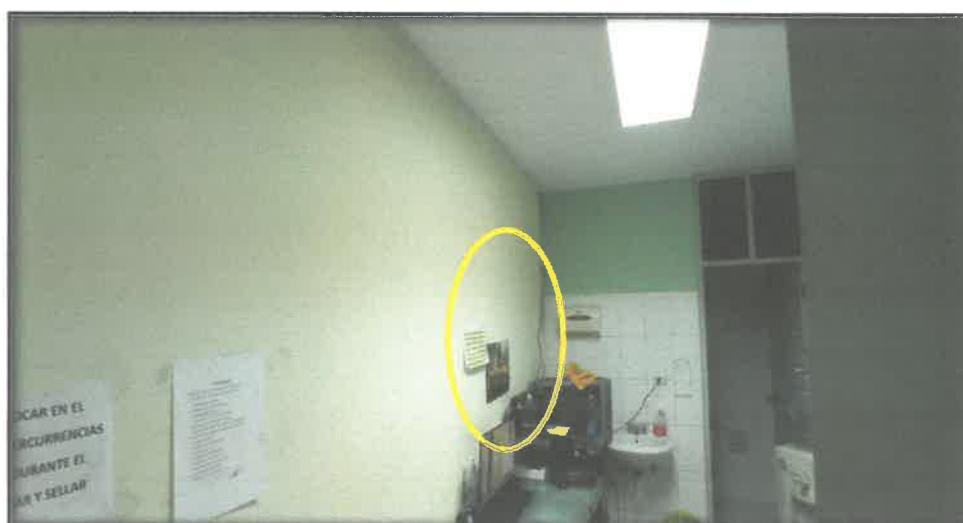
12. Inexistencia de canaletas

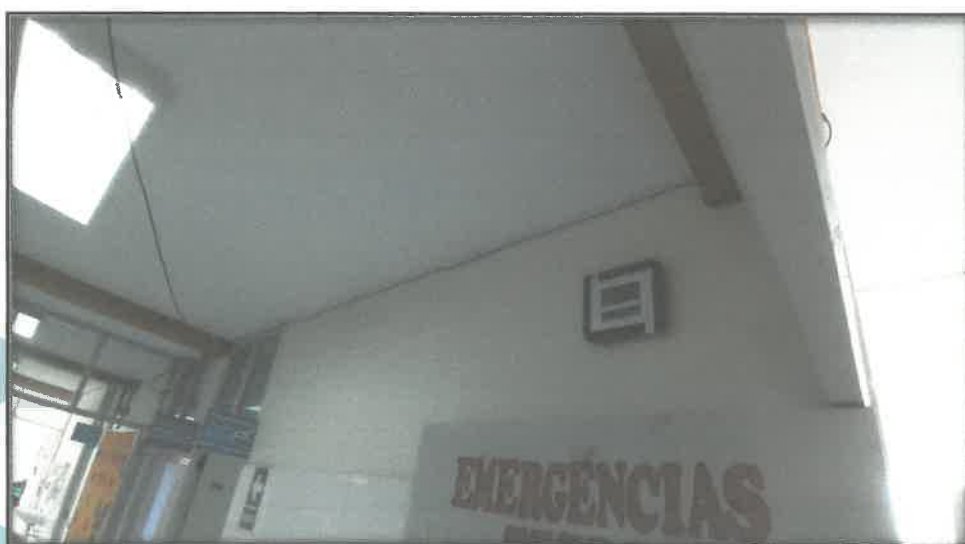
13. Inexistencia de canaletas y cables de DATA expuestos.

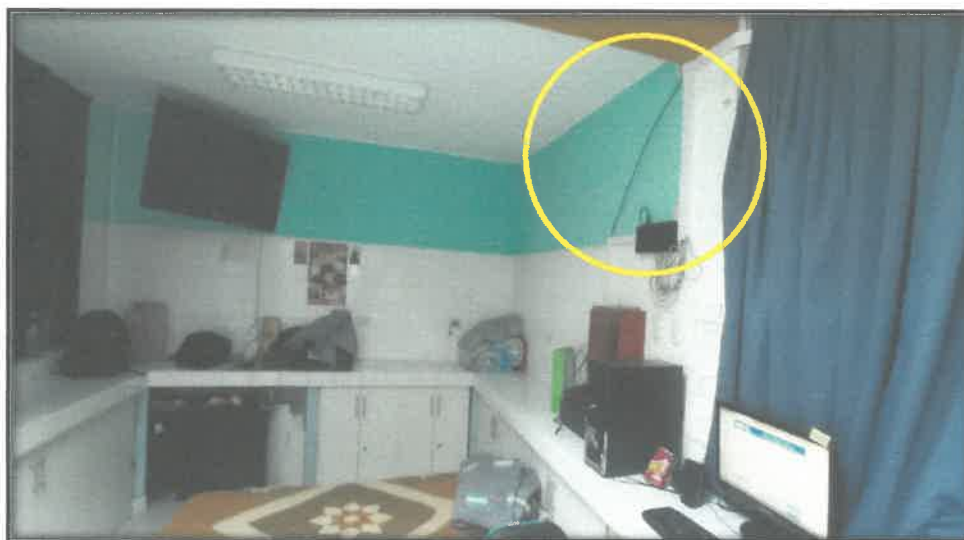
14. Incorrecta ubicación e instalación de router y cables DATA

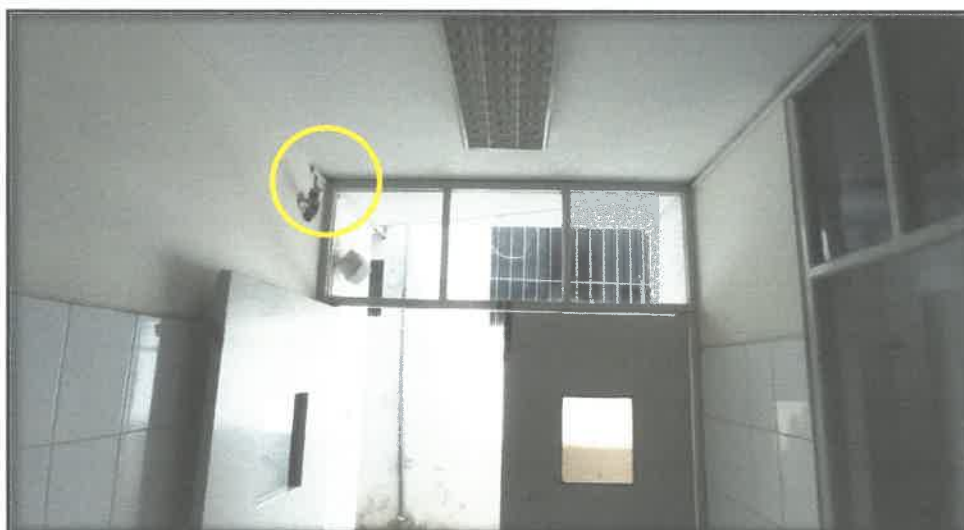
15. Existencia de cámaras de seguridad, sin embargo, no son las indicadas para un puesto de salud.

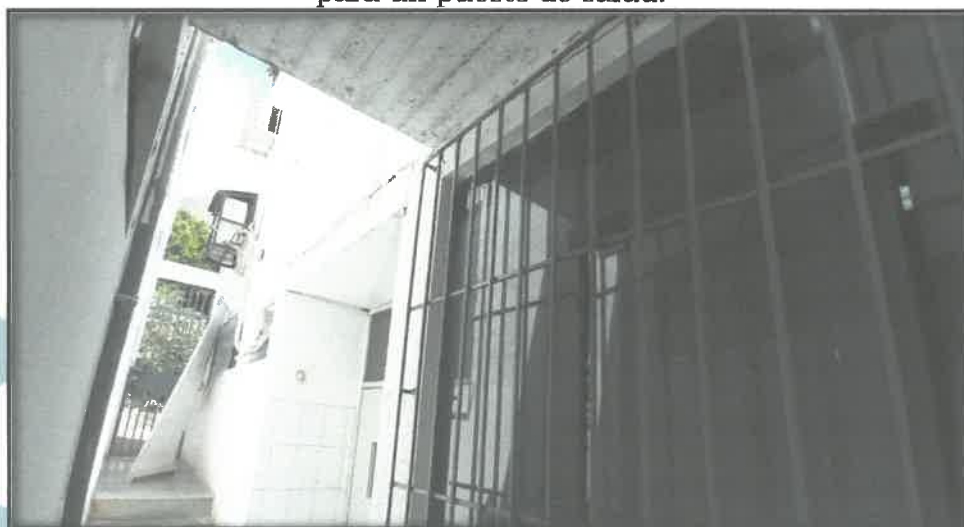
16. Cables expuestos al exterior.

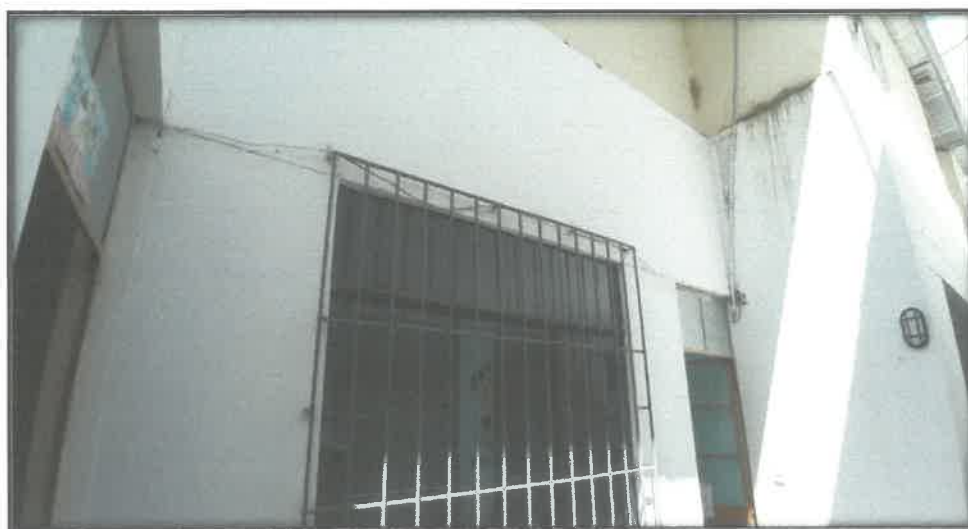
17. Cables expuestos al exterior.

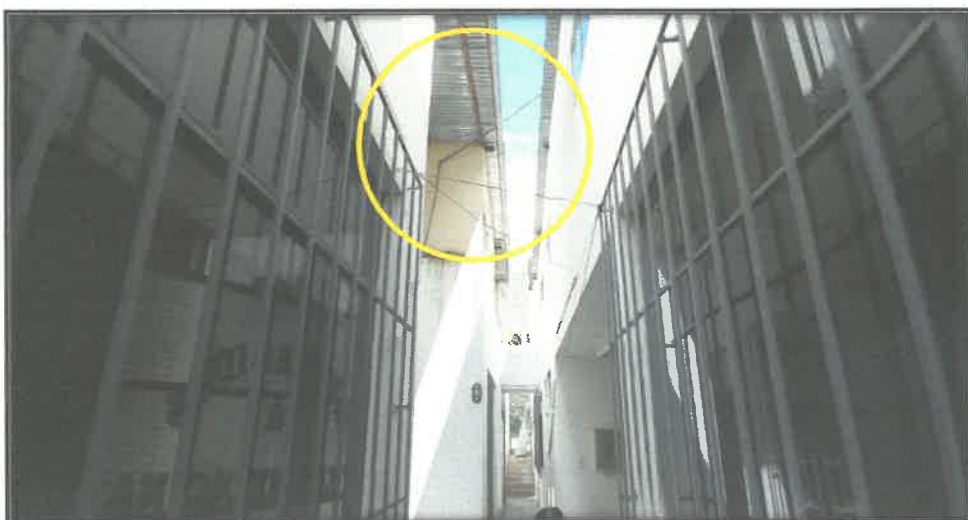
18. Cables expuestos al exterior.

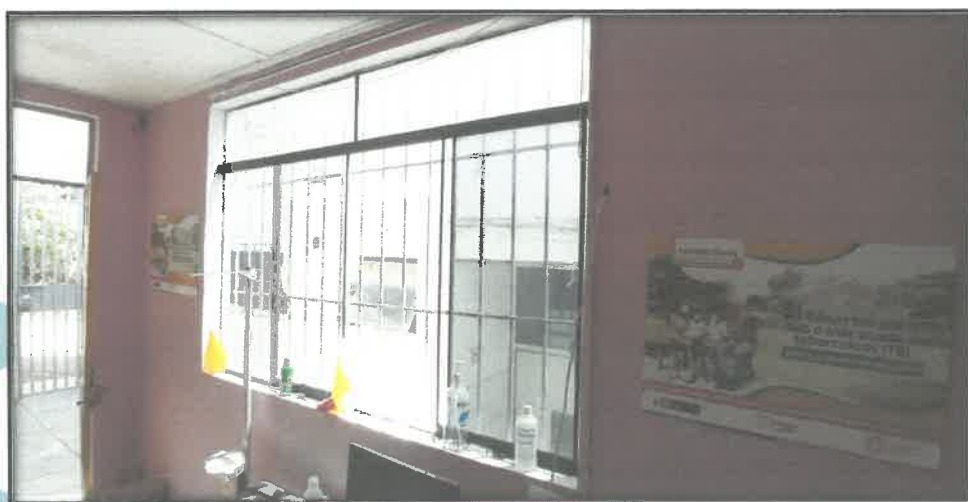
19. Canaletas inutilizadas y en pésimas condiciones.

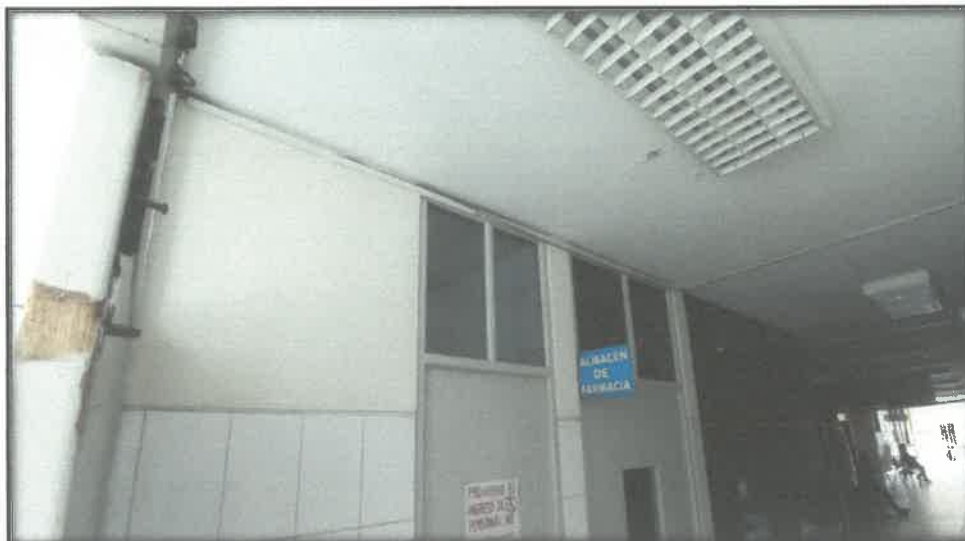
20. Canaletas en pésimas condiciones.

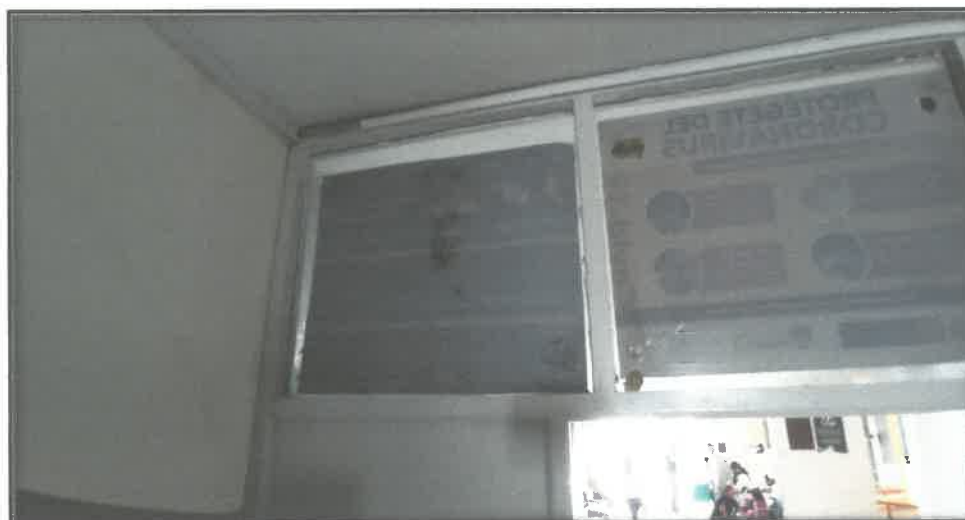
21. Canaletas en pésimas condiciones.

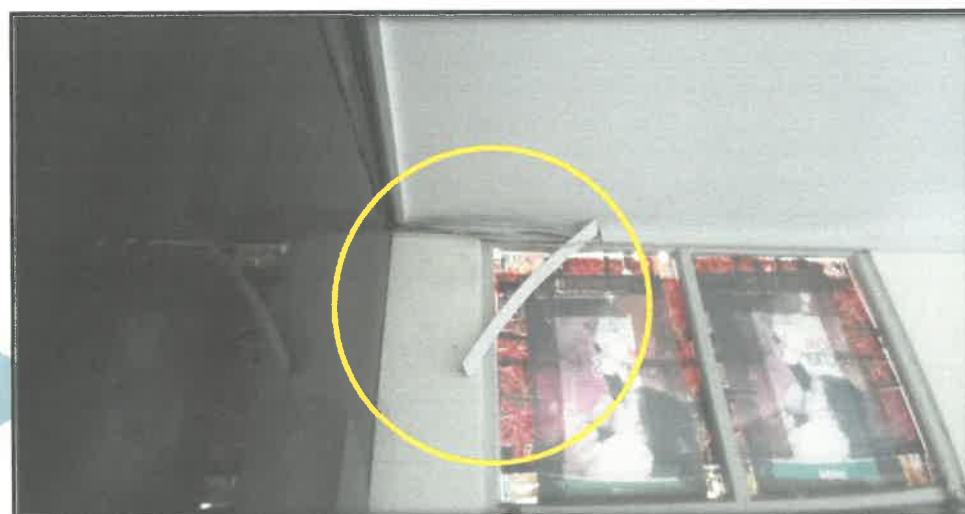
22. Canaletas en pésimas condiciones.

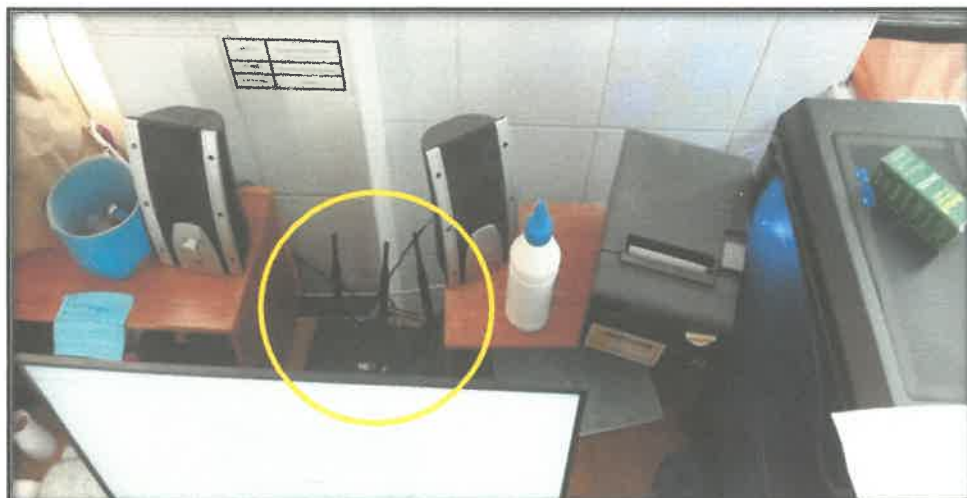
23. Router y cables expuestos y mal ubicados

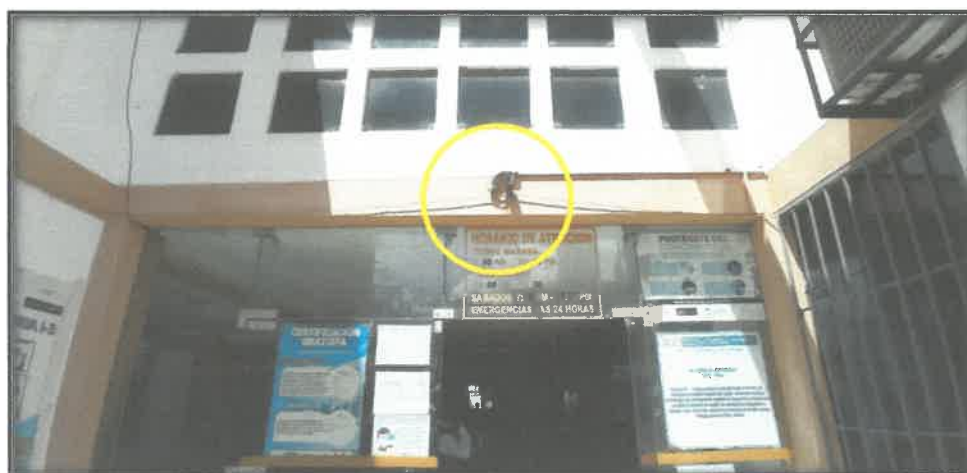
24. Cables expuestos y cámara de vigilancia inadecuada

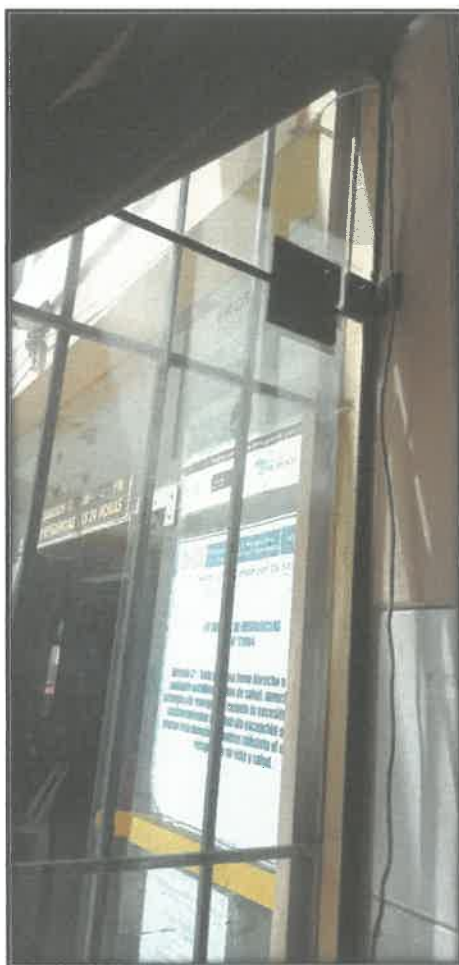
25. Cables de DATA expuestos.

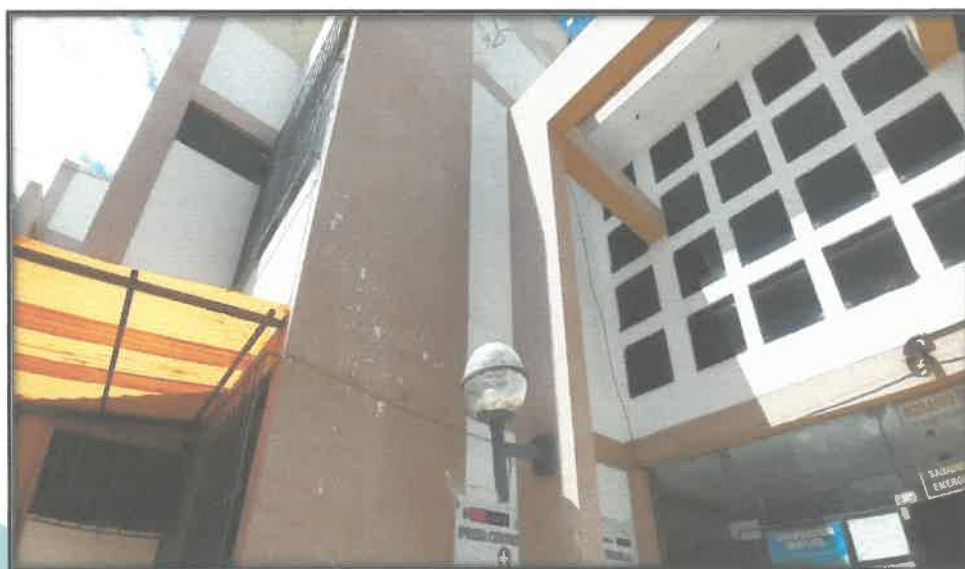
26. Cables de DATA expuesto a las condiciones climáticas.

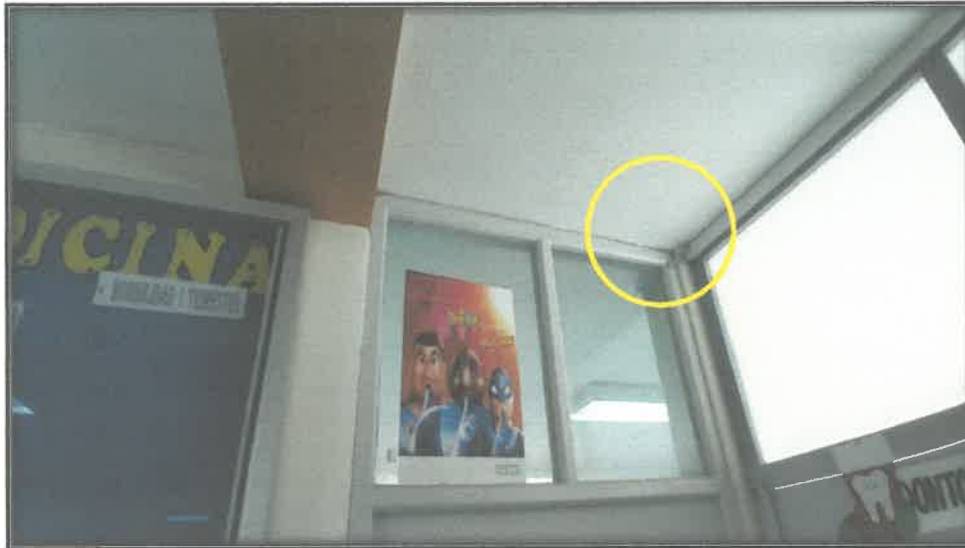
27. Cables de DATA instalados incorrectamente, afectando los muebles.

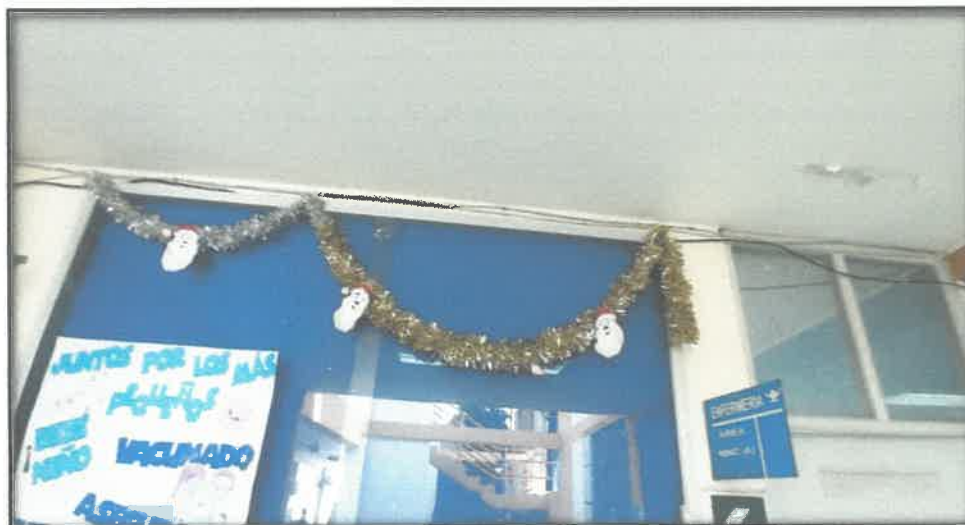
28. Cables de DATA expuesto con canaletas deterioradas.

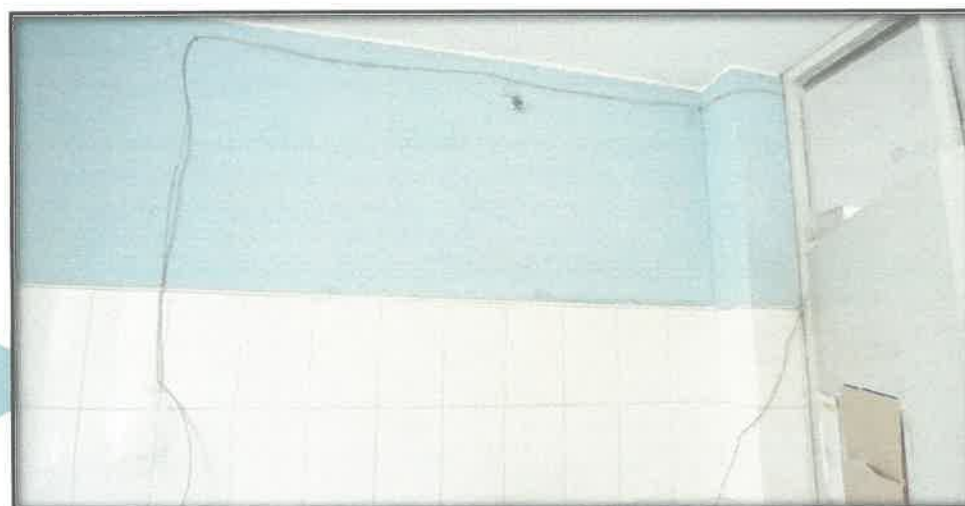
29. Falta de canaletas para Cables de DATA.

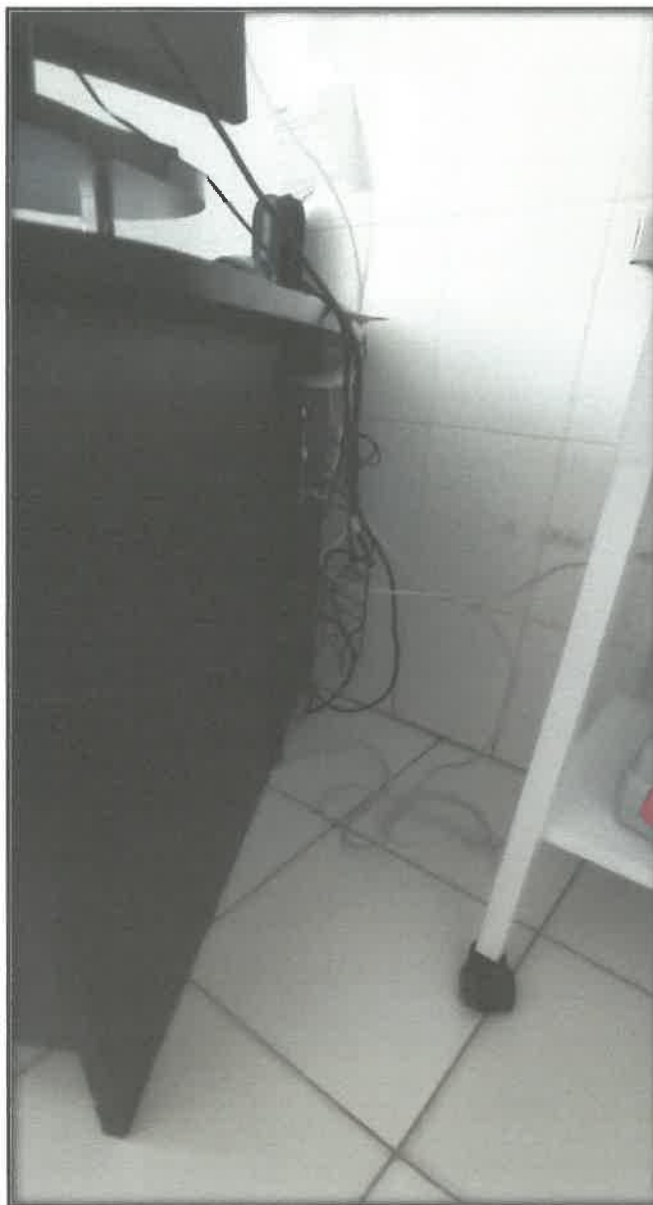
30. Cables de DATA sueltos siendo peligroso para el personal

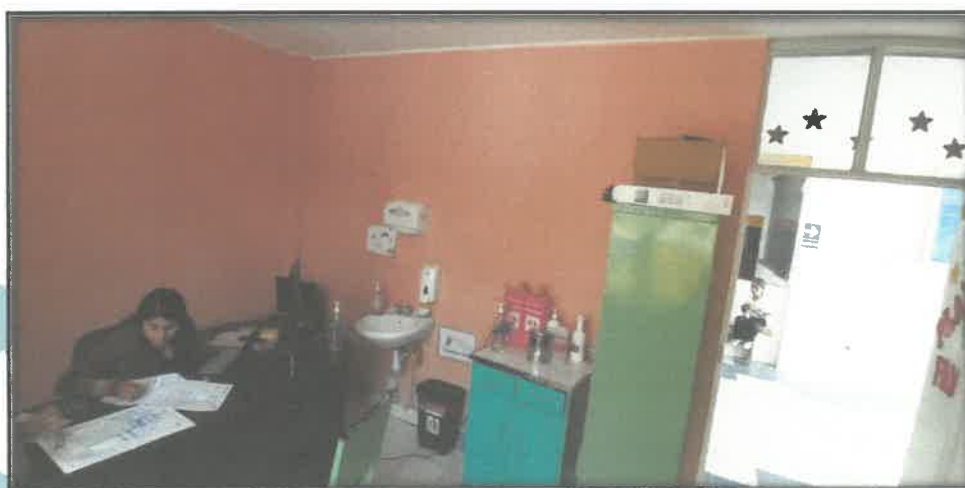
31. Consultorio sin cable de DATA

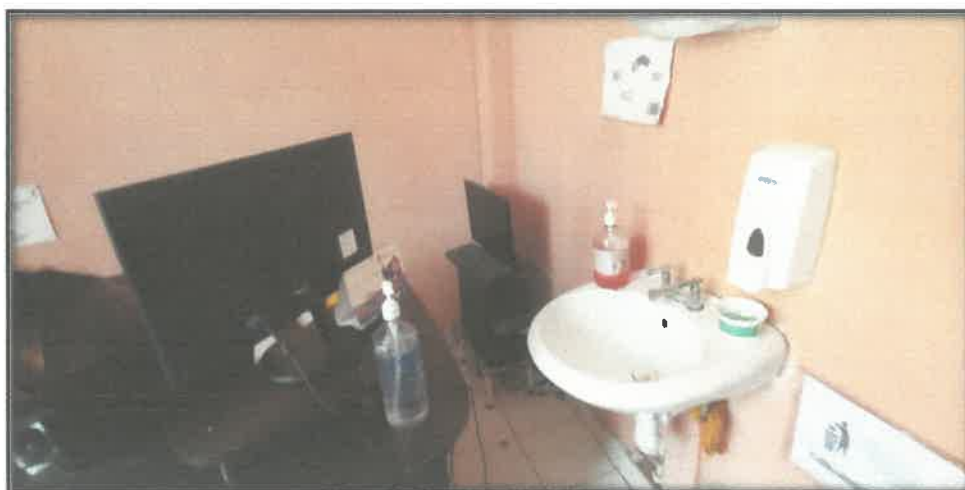
32. Consultorio sin cable de DATA

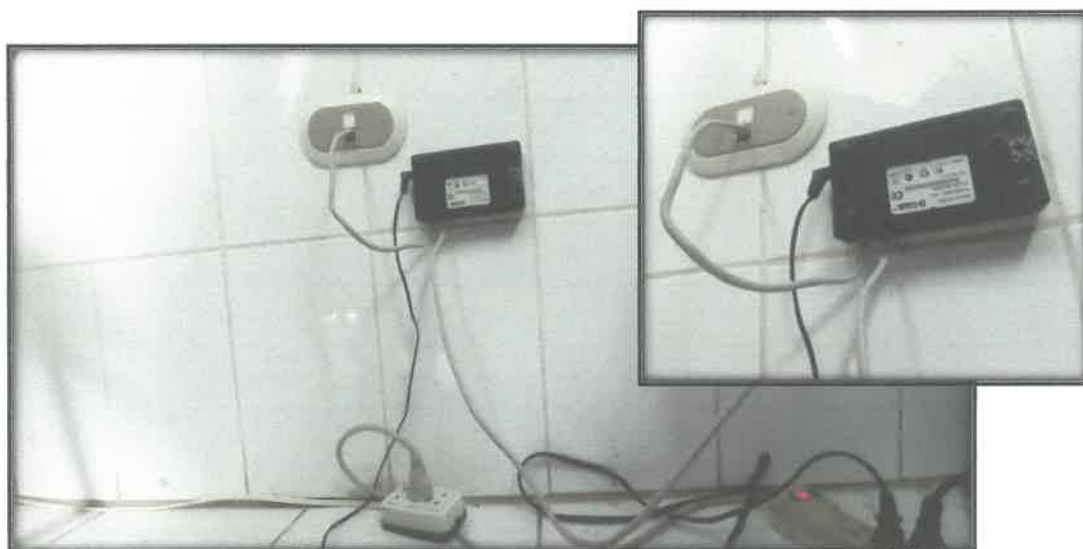
33. Las conexiones no son correcta en los consultorios del centro de salud.

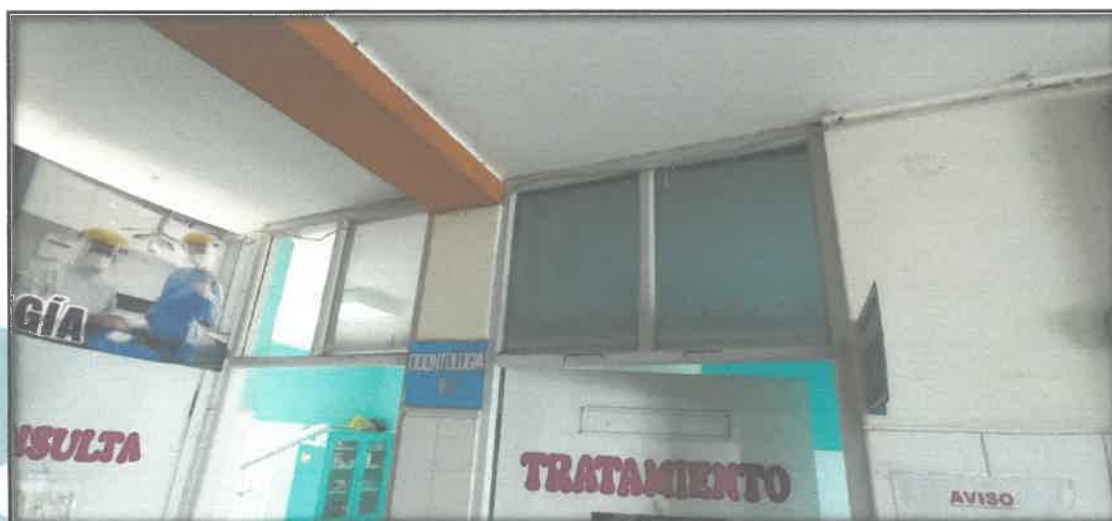
34. Cables de DATA expuestos, por deterioro de canaletas.

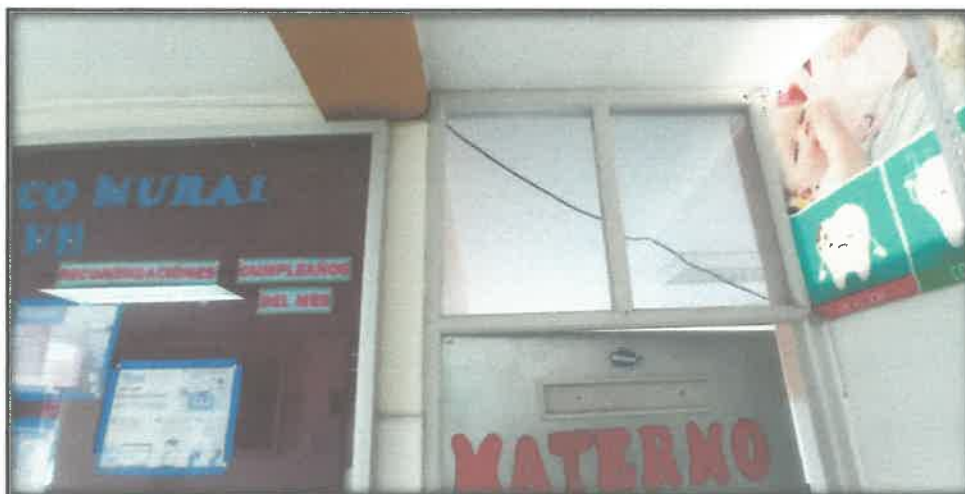
35. Cables de DATA expuestos y mal colocados, generando deterioro en los muebles.

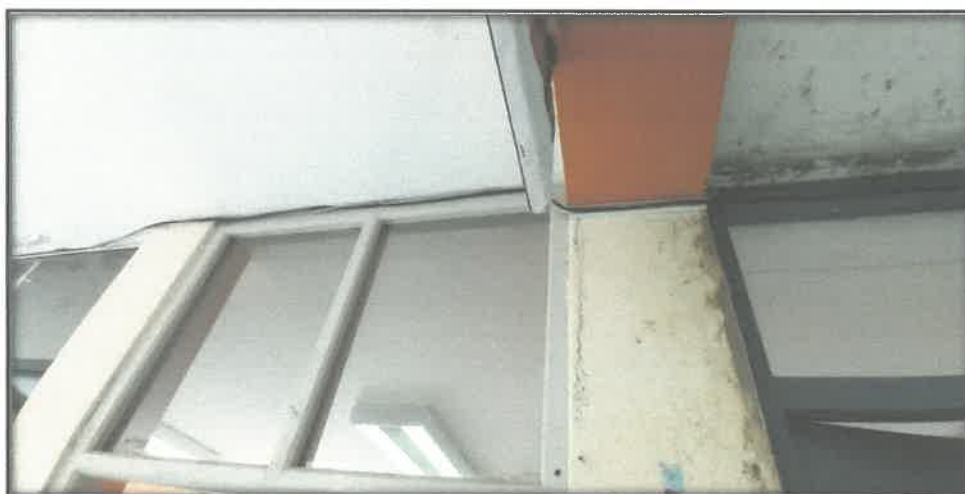
36. Cables de DATA expuestos, por deterioro de canaletas.

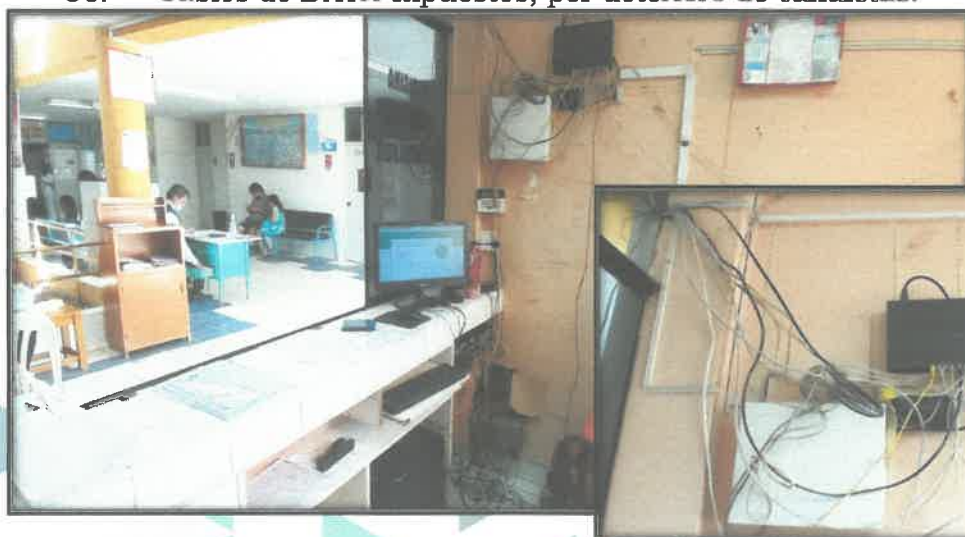
37. Cables de DATA desorganizados y expuestos, siendo un peligro para el personal.

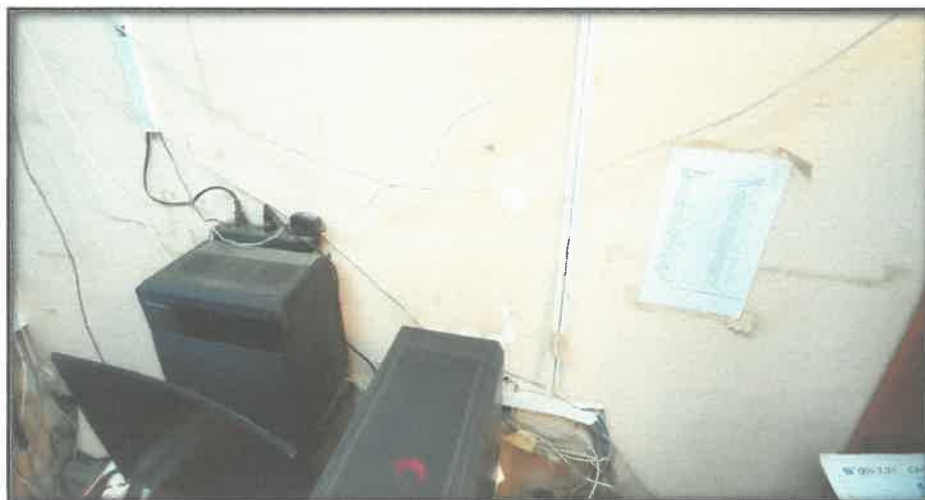
38. Cables de DATA desorganizados y expuestos, siendo un peligro para el personal.

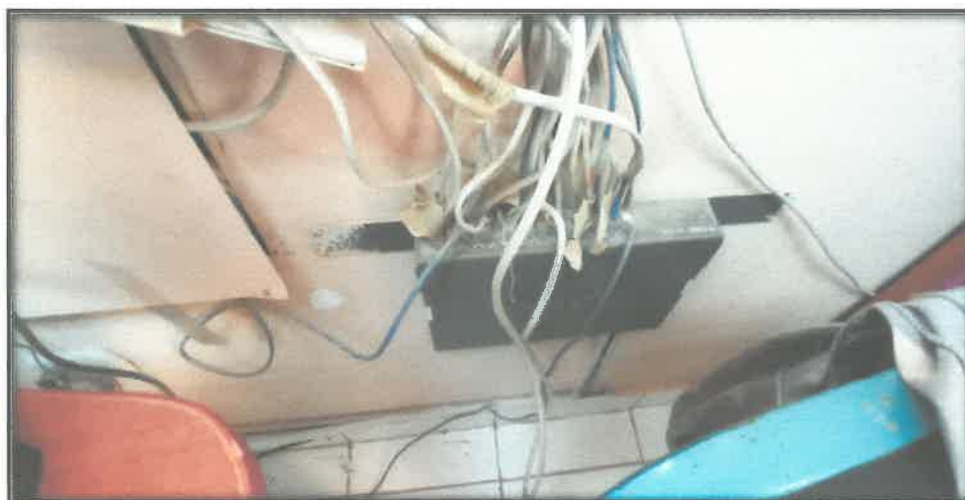
39. Cables de DATA desorganizados y expuestos, siendo un peligro para el personal.

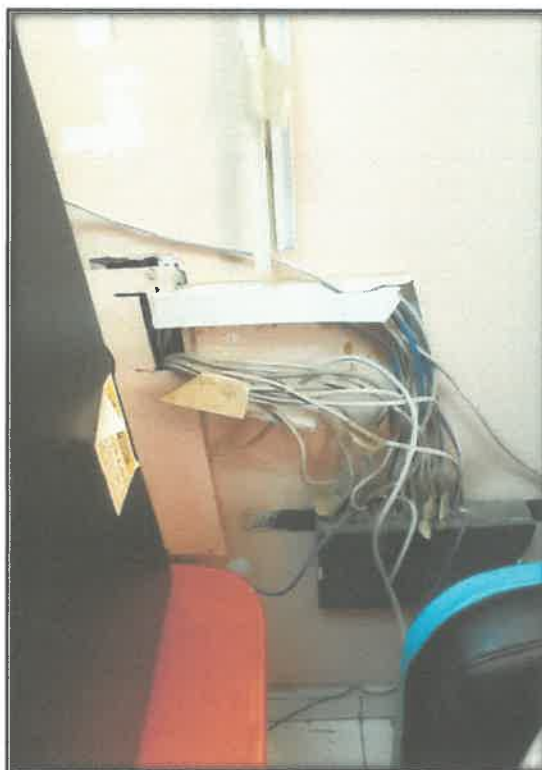
40. Cables de DATA desorganizados y expuestos por causa de las canaletas en pésimas condiciones.

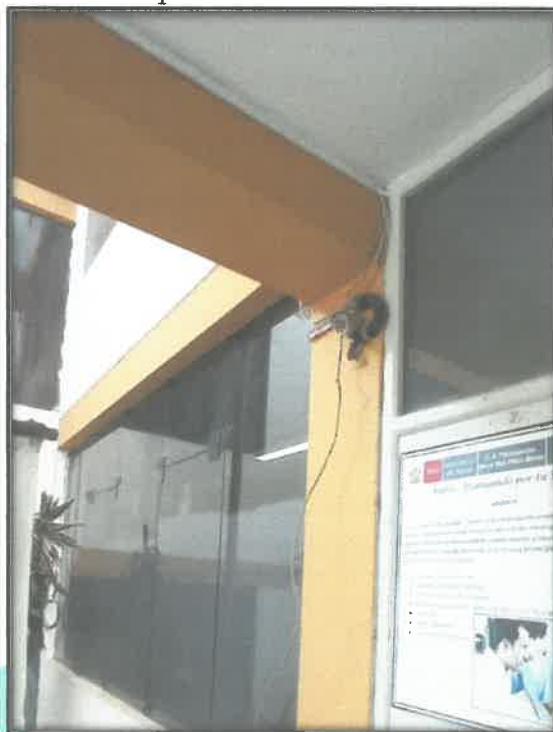
41. Cables de DATA expuestos y cámaras de seguridad en pésimas condiciones.

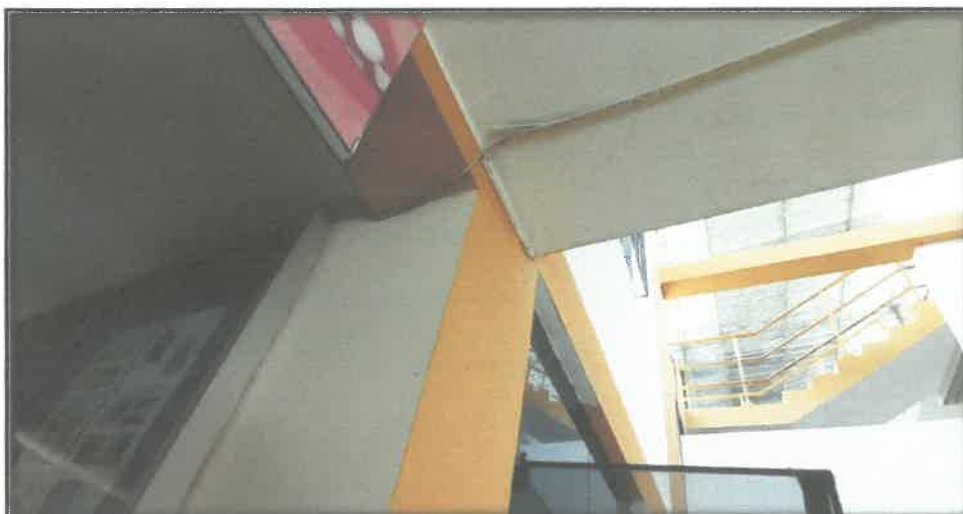
42. Cables expuestos por causa de canaletas deterioradas.

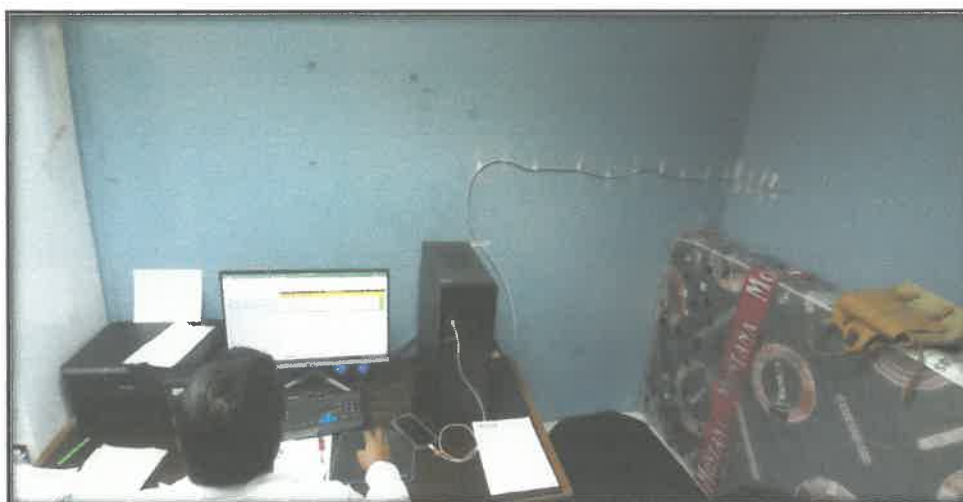
43. Cables de DATA sostenidos con materiales antiestéticos.

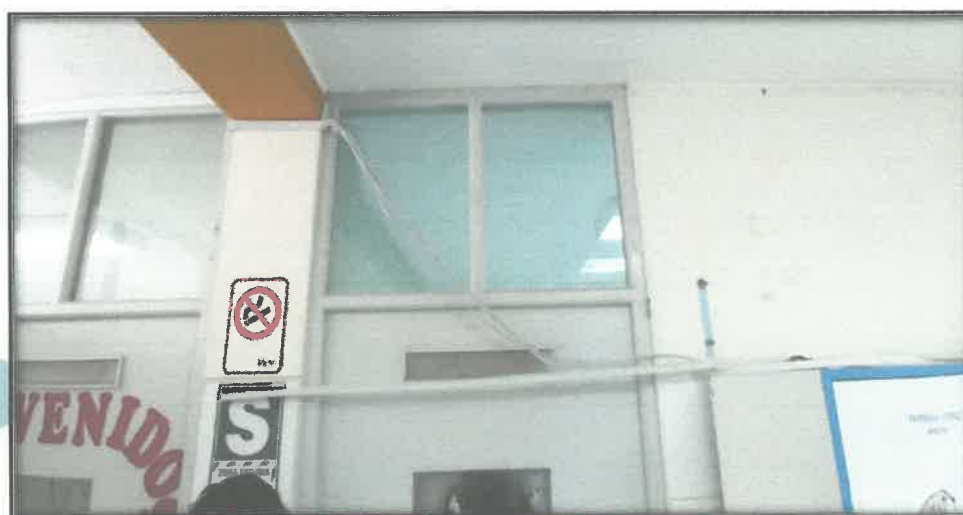
44. Canaletas deterioradas y rotas, quedando los cables de DATA suspendidos e interrumpiendo el acceso al consultorio.
