POTRACANCHA

DIAGNOSTICO SITUACIONAL DE CENTRO DE SALUD
ACLAS PILLCO MARCA

DOCTOR LAPTOP
 SOLUCIONES TECNOLÓGICAS
 LAPTOPS - COMPUTADORAS - REPUESTOS
 SERVICIO TÉCNICO PROFESIONAL
 DR. VALLADARES SOTO JOSMEL HENRY
 RUC: 10762236931

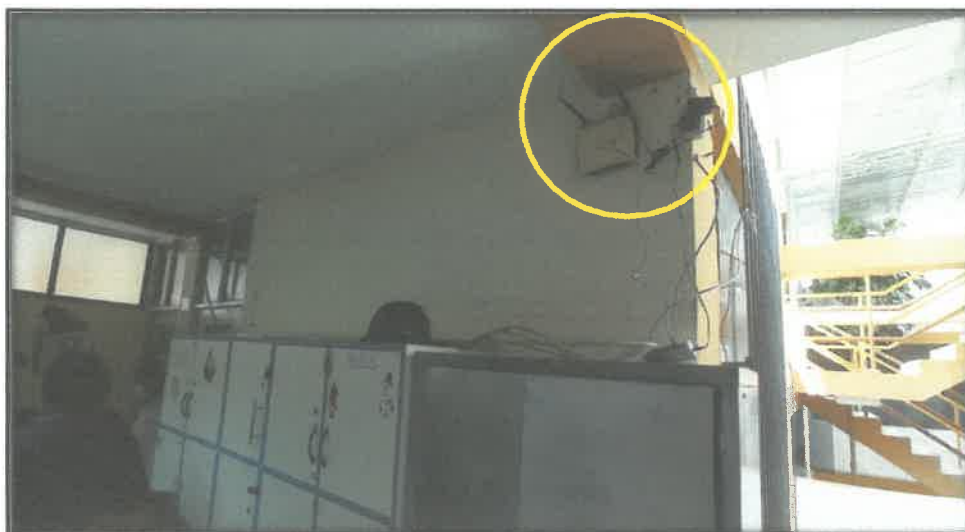
45. Router y cables DATA mal ubicados y en pésimas condiciones.

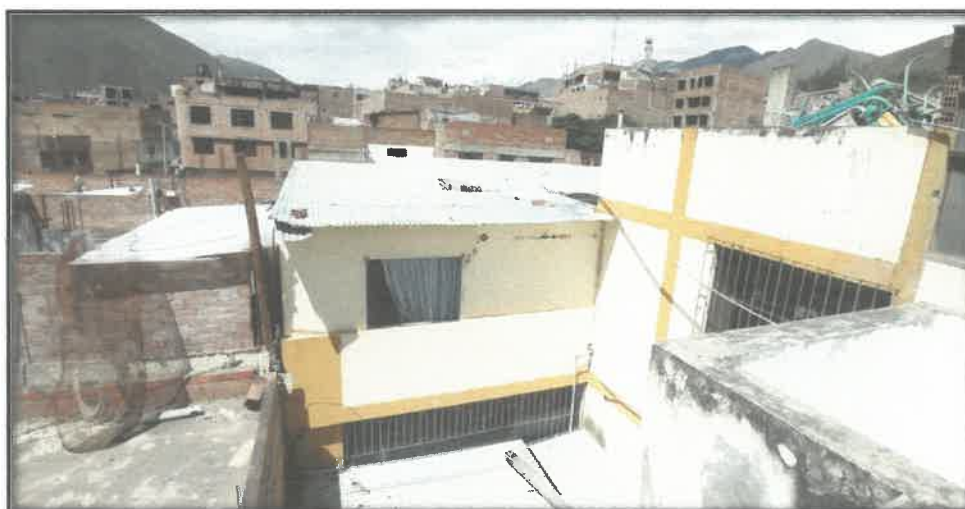
46. Cables expuestos al exterior dañándose por las condiciones climatológicas.

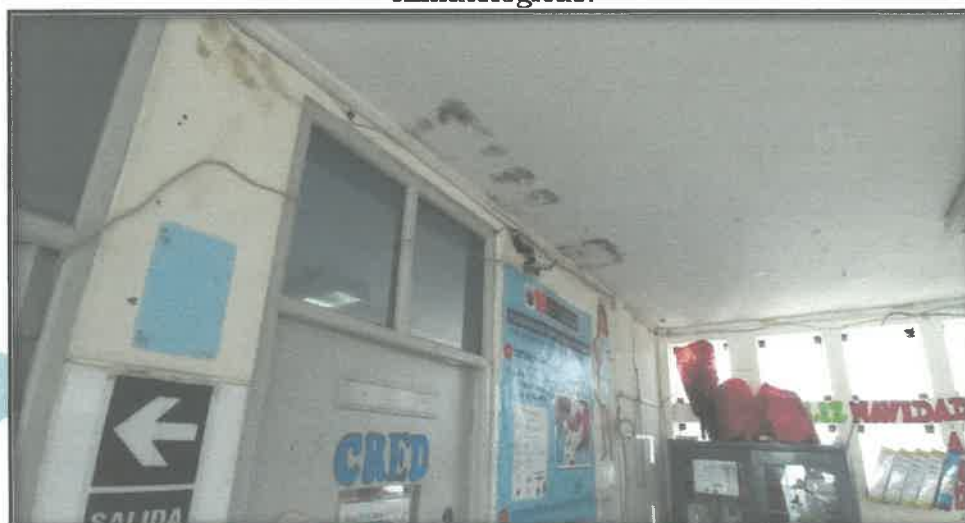
47. Cables de DATA y cámaras de seguridad en pésimas condiciones.

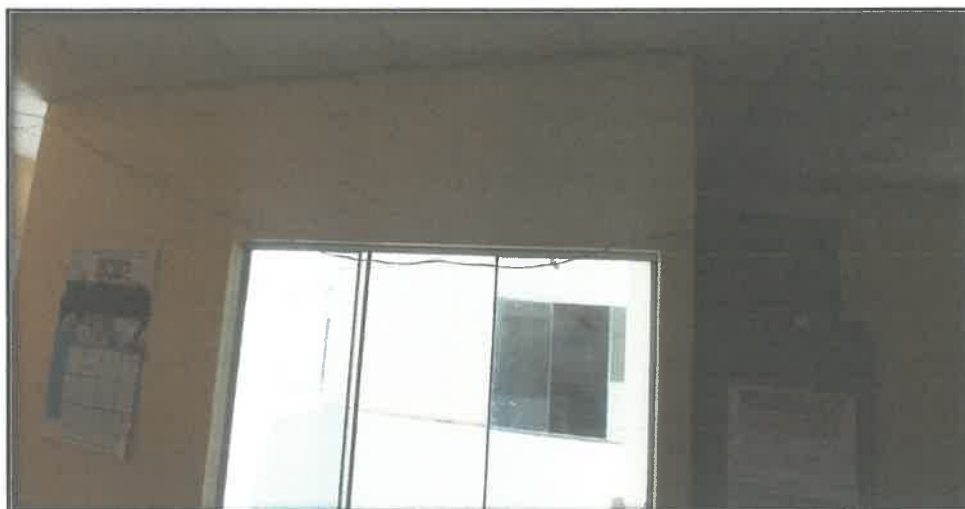
48. Cables de DATA sin canaletas y suspendidas.

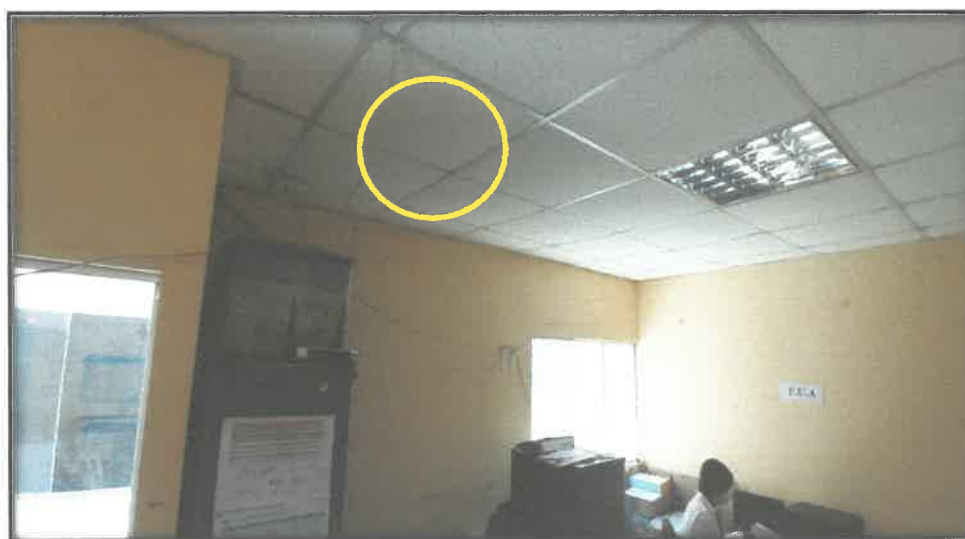
49. Cables de DATA sostenidos en el falso cielo raso causando deterioro en la estructura.

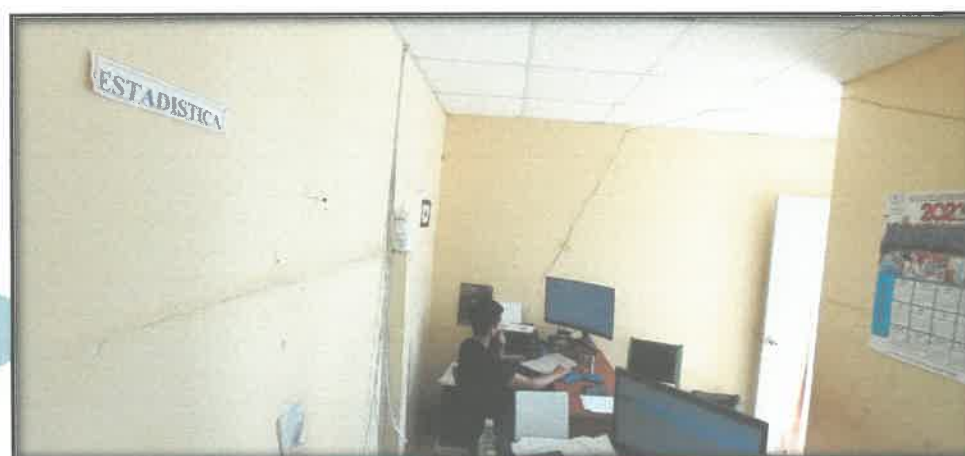
50. La oficina de Estadística se encuentra con Cables de DATA deficientemente colocadas, causando contaminación visual.

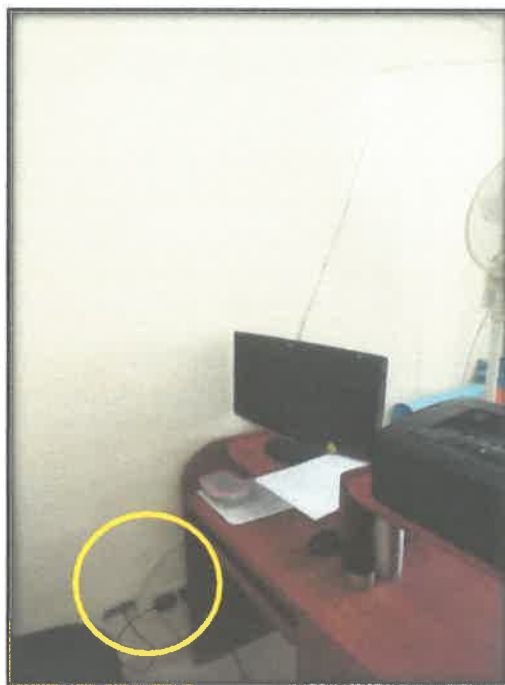
51. Cables de DATA deficientemente colocadas, causando contaminación visual.

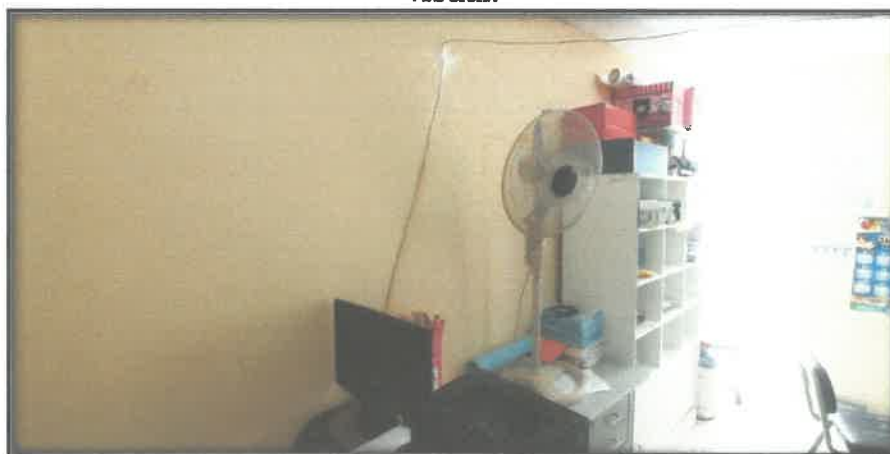
52. Cables de DATA deficientemente colocadas

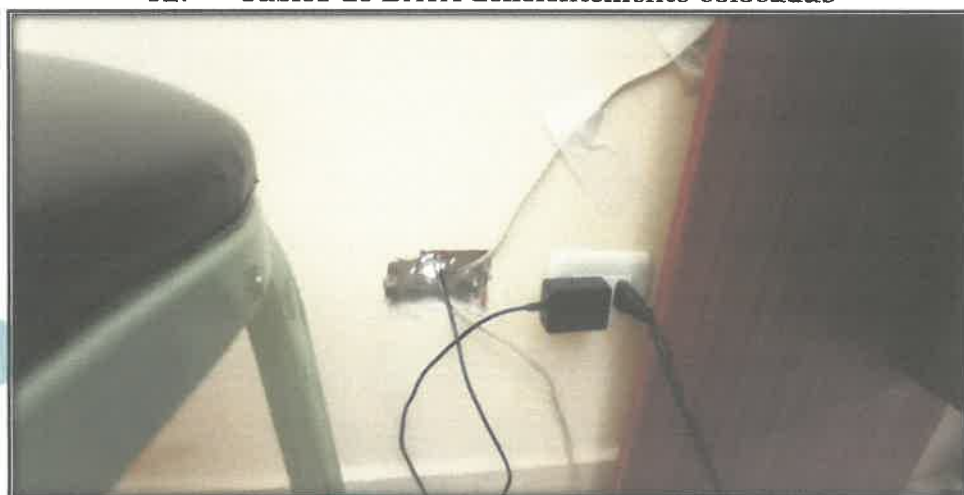
53. Cables de DATA deficientemente colocadas

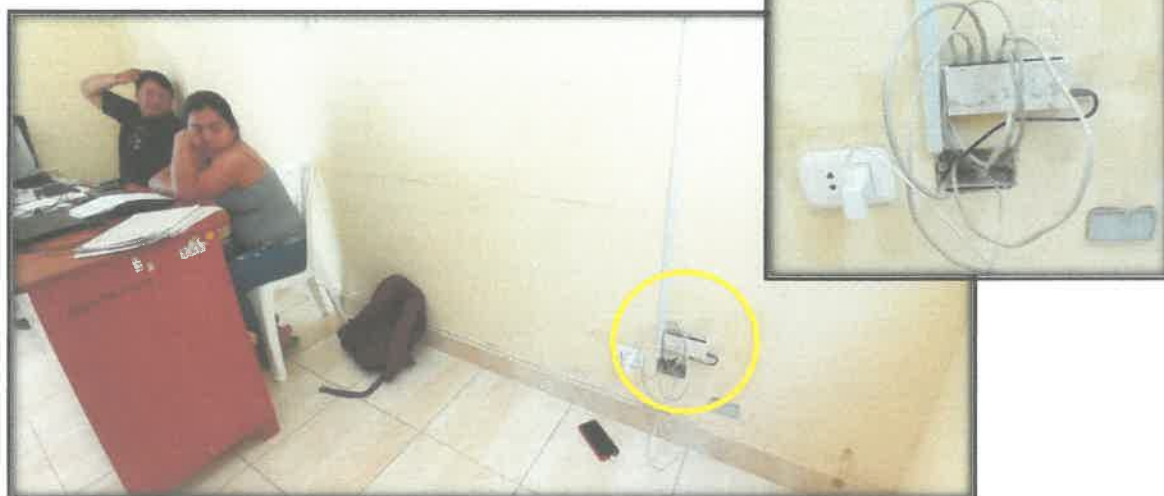
54. Puntos de internet en pésimas condiciones

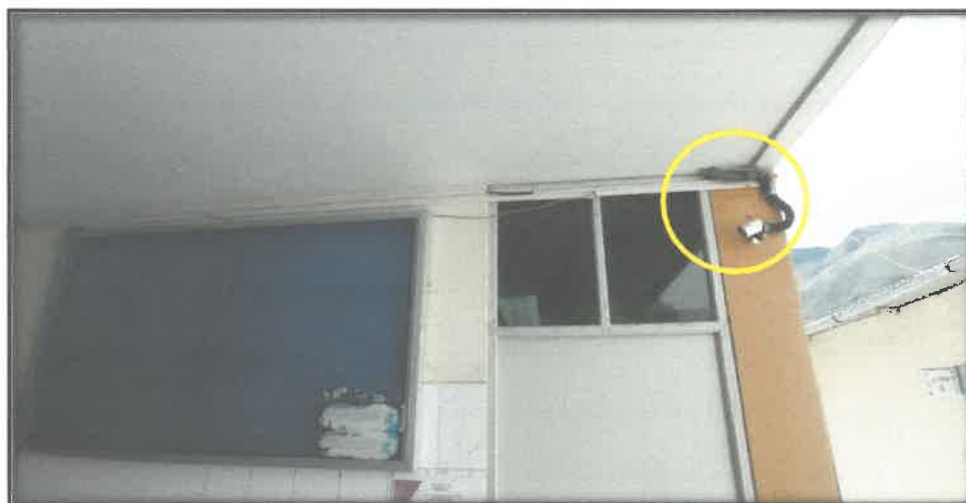
55. Cables de DATA expuestos por causa de canaletas deterioradas.

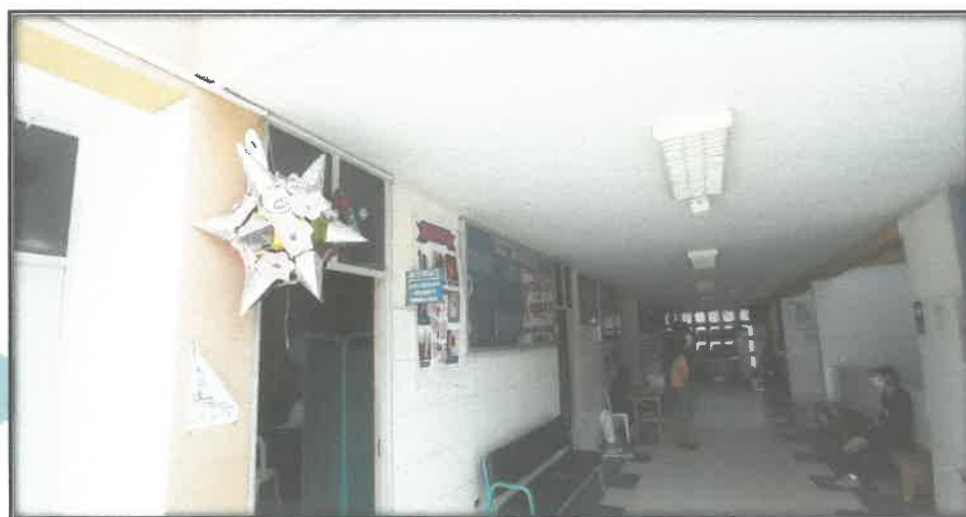
56. Cámaras de seguridad mal ubicadas.

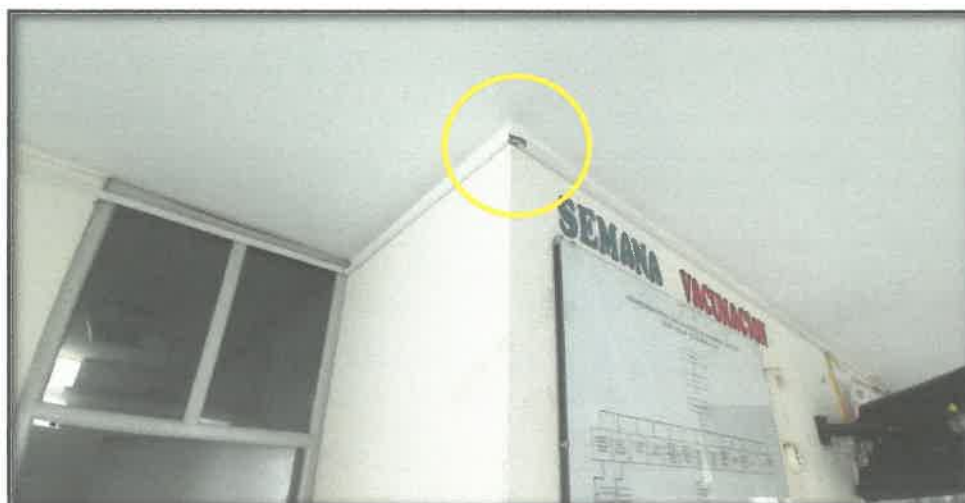
57. Canaletas deterioradas en la esquina del consultorio, generando cables expuestos.

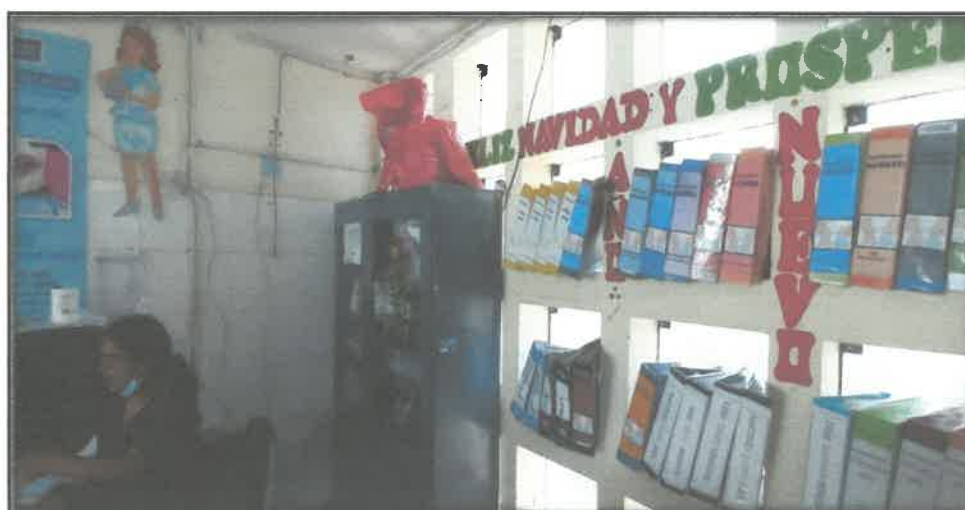
58. Pésima instalación de los cables de DATA

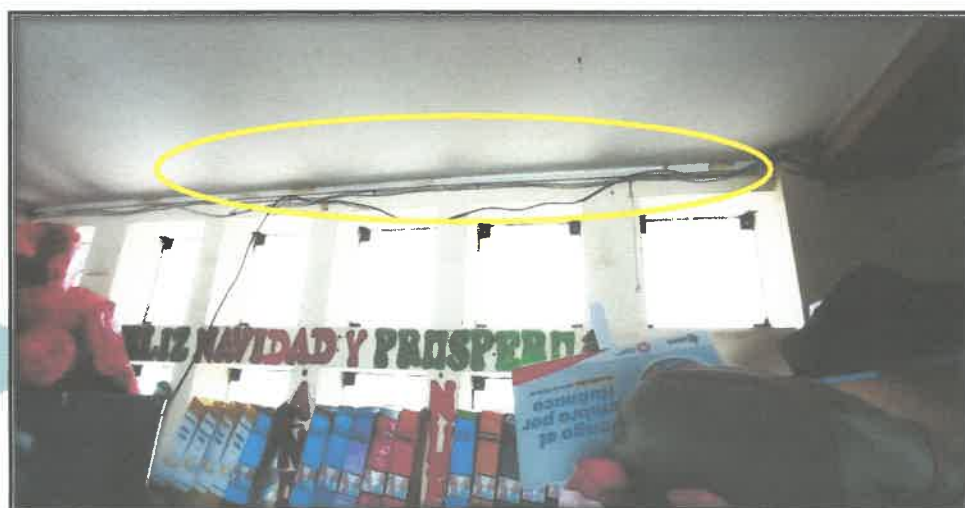
59. Pésima instalación de los cables de DATA

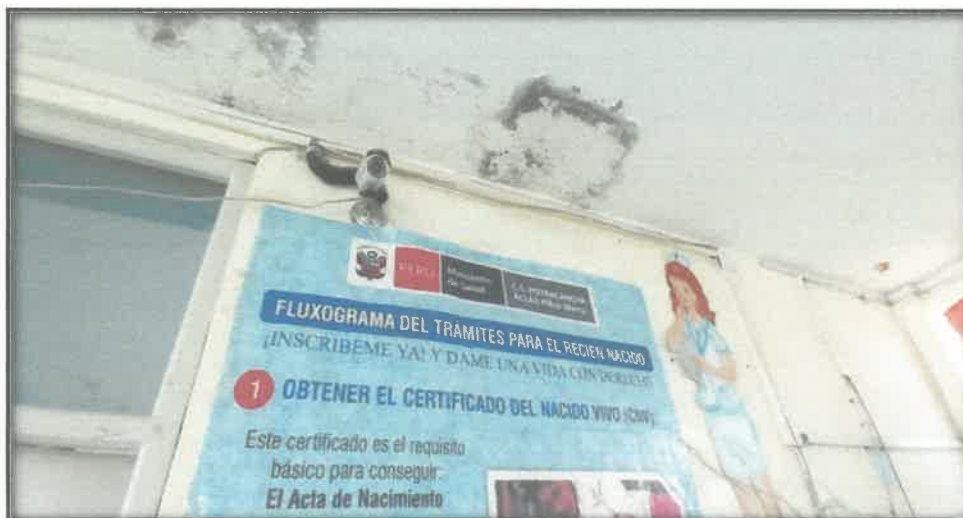
60. Pésimas condiciones del estado actual de los cables de DATA, canaletas deterioradas y cámaras de seguridad mal ubicadas.
