INFORME DE EVALUACIÓN TÉCNICA **“MANTENIMIENTO PREVENTIVO Y CORRECTIVO DE** **INFRAESTRUCTURA FÍSICA DE LA UNIDAD** **DESCONCENTRADA DE PROTECCIÓN DE MEDIO** **AMBIENTE CUSCO”**

DEPARTAMENTO : CUSCO
PROVINCIA : CUSCO
DISTRITO : SAN JERONIMO

CUSCO, MARZO 2025

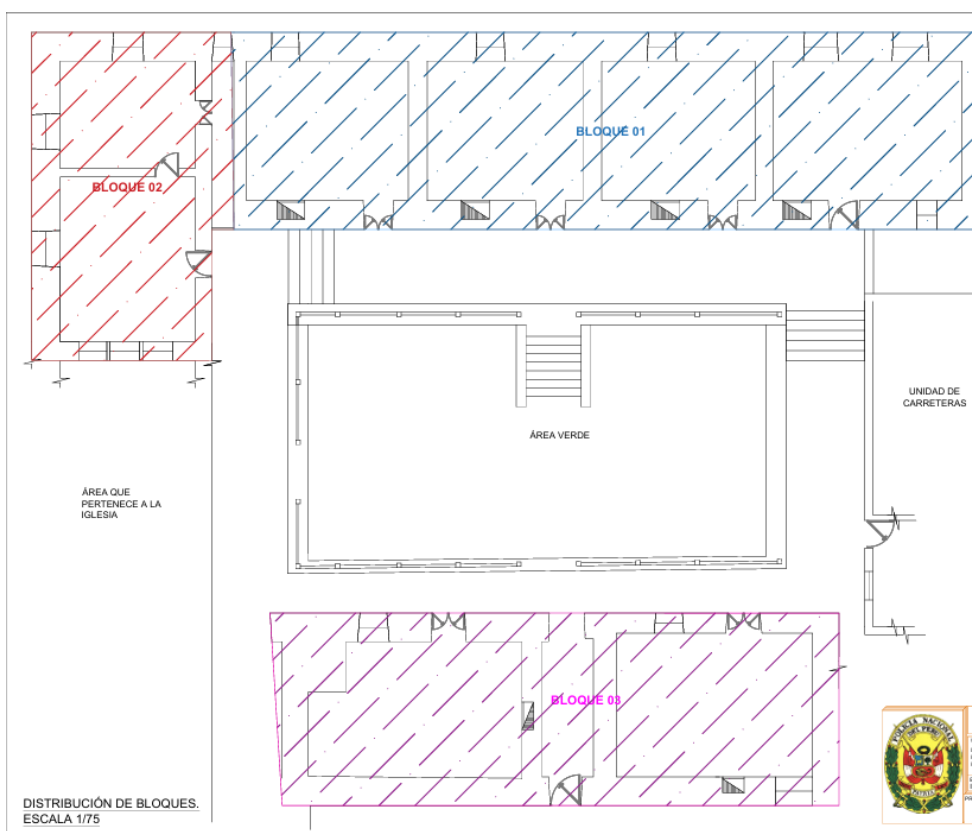
Imagen 01: Bloques

Los tres bloques tienen conexión con pasadizos amplios y gradas por tener un desnivel entre los bloques, se observa que la cobertura se encuentra en pésimo estado de conservación (tijerales y tejas rotas), filtraciones de aguas pluviales que vienen afectando los muros de adobe, el enlucido se encuentra deteriorado, baldosa deteriorada, instalaciones eléctricas deterioradas (no están empotradas ni canalizadas), puertas, ventanas y cerraduras deterioradas, el techo del primer bloque requiere mantenimiento integral, así

como la red de evacuación de drenaje pluvial, incorporando canaletas y montantes, asimismo, se debe realizar el pintado integral del primer bloque interiores, exteriores y ambientes detallados en los planos, siendo necesario realizar actividades de mantenimiento preventivo y correctivo de la referida infraestructura.

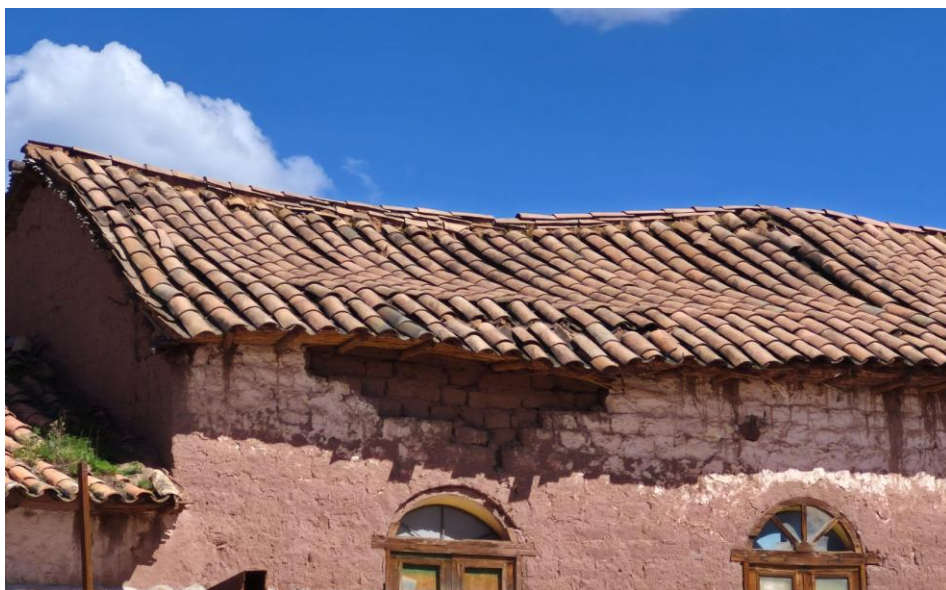
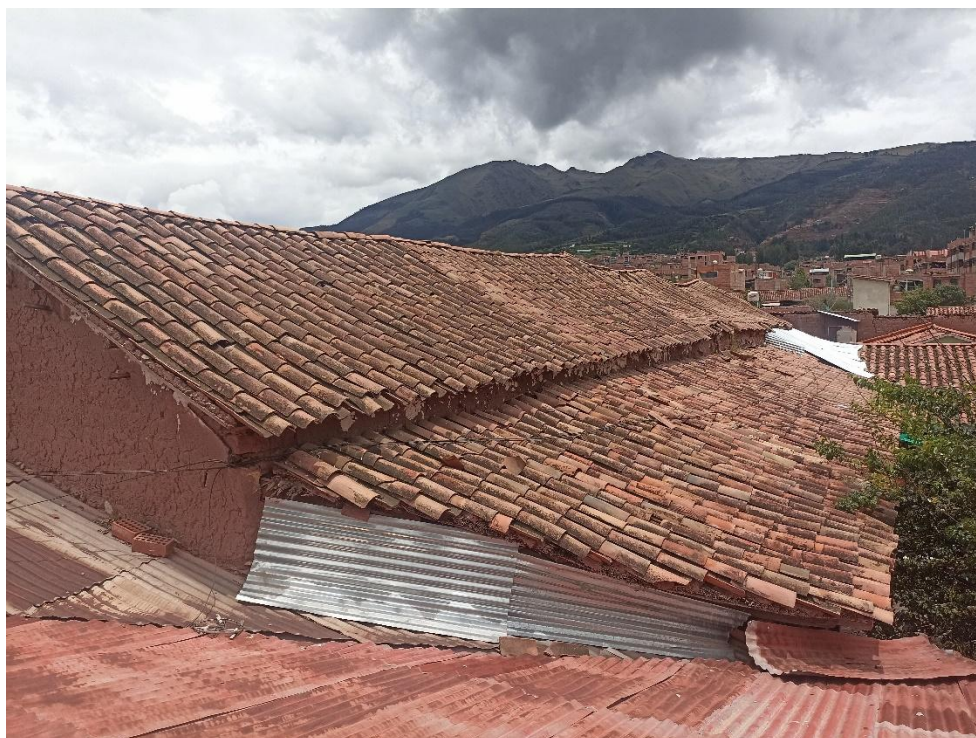
- A. El componente de la cobertura del bloque 01, se encuentra en pésimas condiciones, apreciándose que las correas, vigas de madera presentan deflexión, asimismo, al ser una cobertura de dos aguas, viene afectando a predios vecinos por lo que es necesario convertir la cobertura del bloque 01 a una sola caída, hacia el interior con su respectiva canaleta trapezoidal.

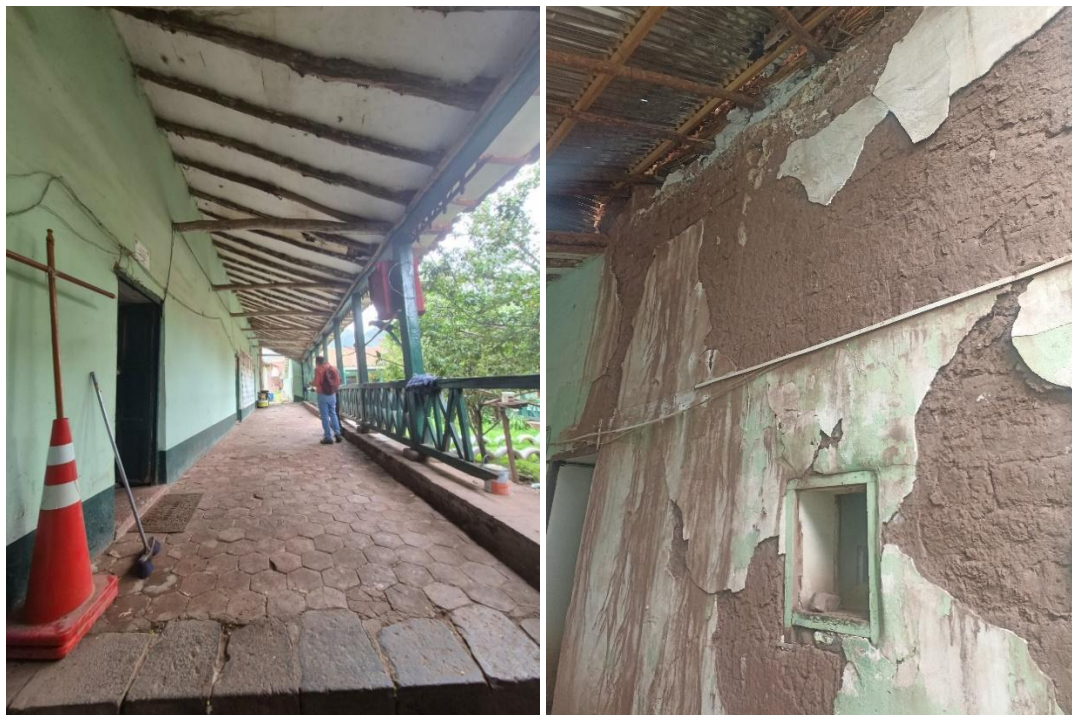
- B.** La pared exterior del bloque 01, se encuentra completamente deteriorado, apreciándose el desprendimiento del enlucido por el contacto con precipitaciones pluviales; asimismo, las ventanas, puertas y balcón de madera se encuentran en mal estado de conservación, siendo necesario el mantenimiento, cambio de enlucido, el pintado y demas trabajos asociados a estos.

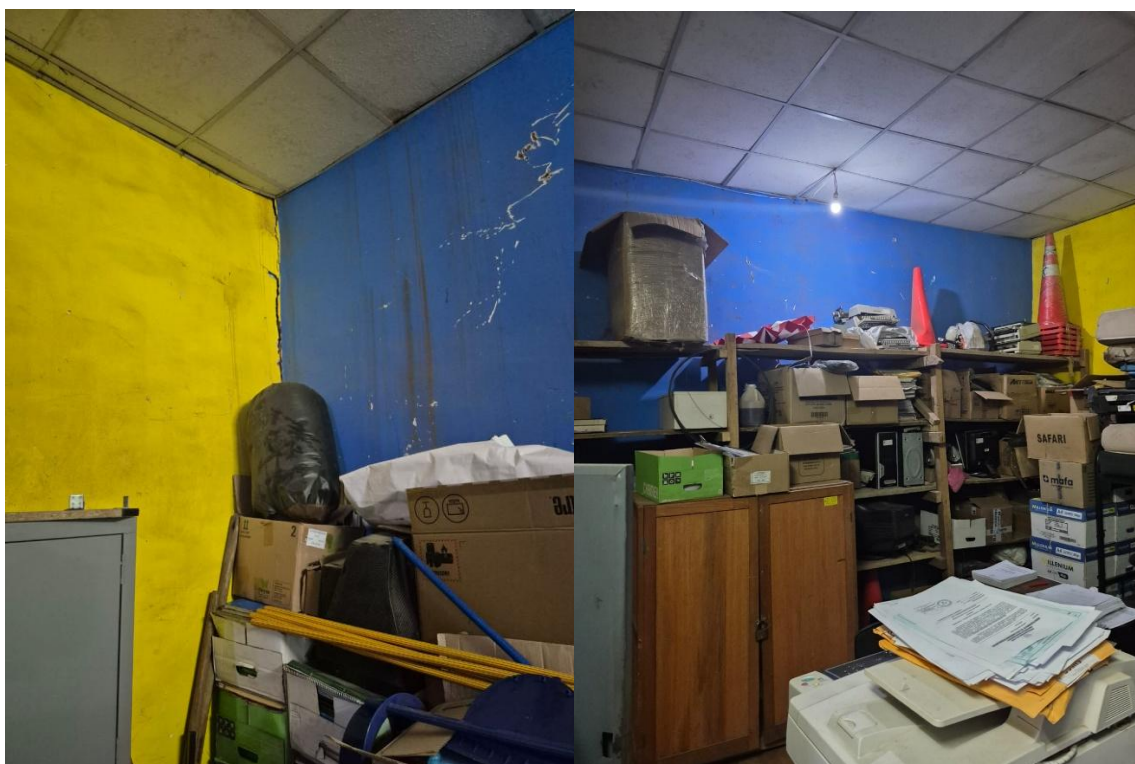
- C.** El interior de los ambientes del bloque 01, se encuentra deteriorado, tanto las paredes, el falso cielo raso, las instalaciones eléctricas; asimismo, producto de los trabajos necesarios de instalación de la nueva cobertura con estructura metálica, estos elementos (baldosas y otros) deben ser removidas para no impedir los trabajos de montaje de estructura metálica; por otro lado, considerando el cableado existente que fue instalado empíricamente, es necesario realizar una nueva instalación eléctrica empotrada en el interior del muro de adobe; asimismo, los marcos de madera se encuentran rotos y algunas carecen de vidrio, en cada ambiente del bloque 01, se cuenta con closet empotrado y/o acondicionados en los muros de adobe que se encuentran en mal estado.

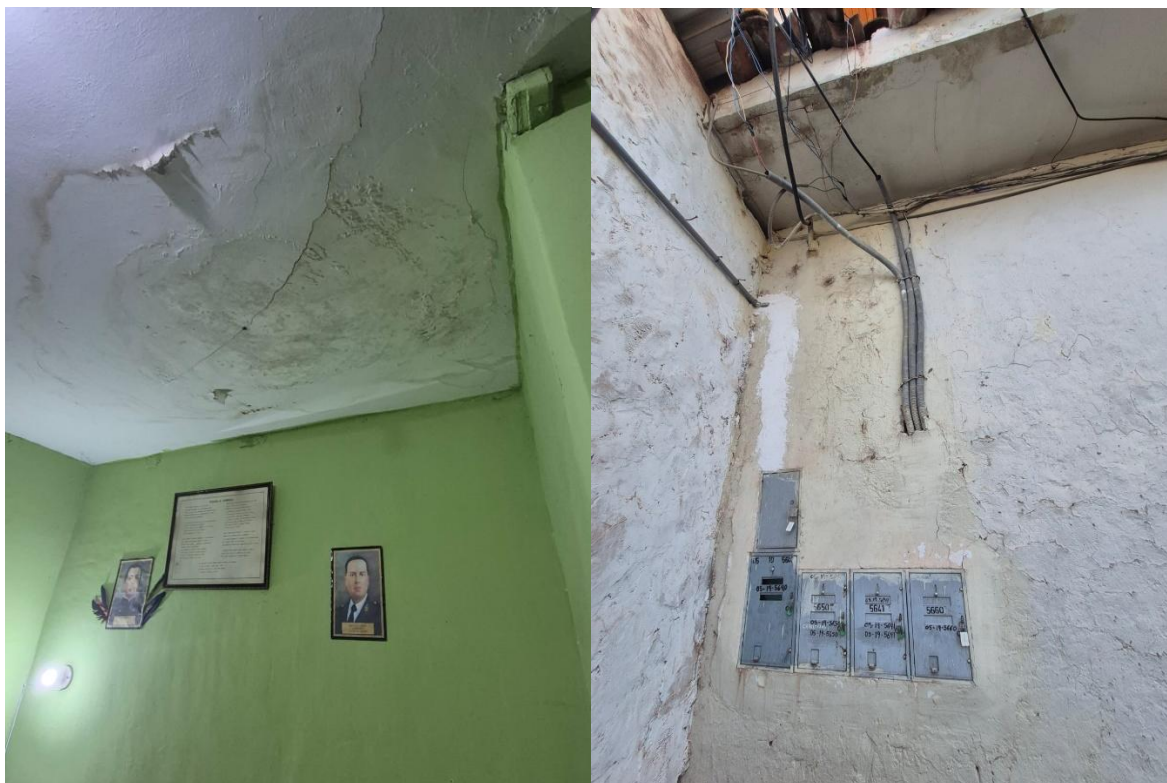
- D. Se aprecia que la cobertura del bloque 03, se encuentra en mal estado, asimismo, no se cuenta con un tablero general ni tablero de distribución siendo necesario el mantenimiento de la cobertura y la instalación de tableros con termomagnéticos.
