**INFORME TÉCNICO NºCOM-0047-2022****“INFORME DE BAJA DE DOS (02) EQUIPOS DE AIRE ACONDICIONADO  
UBICADOS EN CASA DE BOMBAS 5 y 6 DE REFINERÍA TALARA”****1. OBJETIVO:**

Dar a conocer el estado situacional de dos (02) equipos de aire acondicionado de marcas YORK (393-SD-O) y CARRIER (240-MS-O) ubicados en casa de bombas 5 y casa de bombas 6 respectivamente de Refinería Talara.

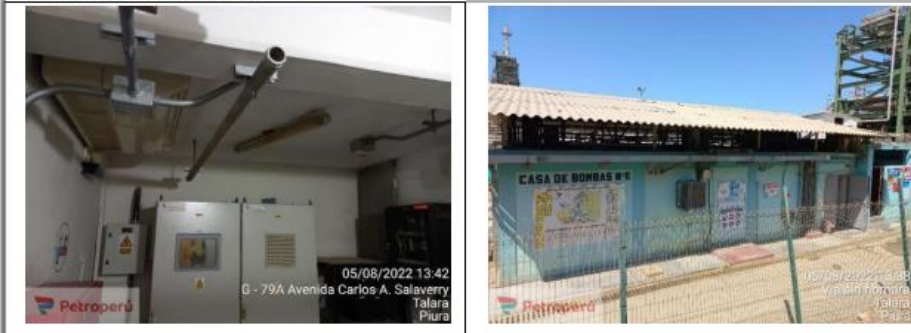
- 4.1 Según Reporte de Intervención E5-08-22-023-MPR-MP, del 19/09/2022; se realizó la inspección del equipo de aire acondicionado con Nro. de Activo 219085, encontrándose que la unidad evaporadora y condensadora presentan suciedad excesiva (filtros sucios); al realizar una prueba de control se encontraron parámetros deficientes en la unidad condensadora. Se sugiere también evaluar el reemplazo del equipo debido a que el refrigerante utilizado (HCFC 22) quedaría obsoleto por los efectos negativos que causa en la capa de ozono, además del bajo rendimiento al aumentar las cargas térmicas del área donde está instalado. Ver anexo 1

- Inspección visual del sistema de Climatización en Sala de Control Casa de Bombas 5.
- Equipo Split Decorativo se encuentra EN FUNCIONAMIENTO, se observa lo siguiente:
  - Unidad Evaporadora y Condensadora, encienden con normalidad, sin embargo, presentan suciedad excesiva.
  - Sistema Eléctrico/Control, opera con normalidad.

- Se realizó prueba de encendido del equipo y pruebas en los siguientes sistemas:
  - En el sistema Eléctrico/Control, prueba de Control y se realiza mediciones eléctricas y de presión.
  - En unidad Evaporadora, se observa filtros sucios.
  - En unidad Condensadora, presenta parámetros deficientes.

TENSION	AMPERAJE	PRESION BAJA	PRESION ALTA
234 V / 3 Ø / 60 Hz	7,2 A	40 PSI	175 PSI

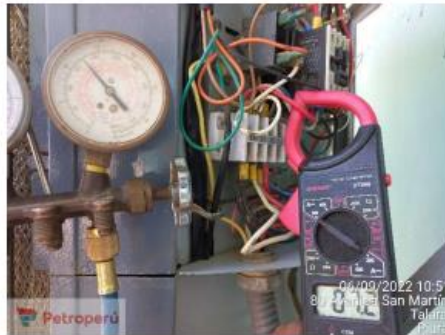
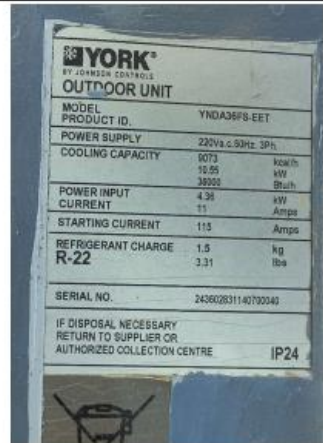
- Equipo se encuentra OPERATIVO, requiere mantenimiento preventivo.

- Evaluar el reemplazo del equipo, bajo los siguientes criterios:
  - ✓ El gas refrigerante HCFC-22 por sus graves efectos sobre la capa de ozono, pronto quedará obsoleto.
  - ✓ La modificación del ambiente climatizado debido al aumento de cargas térmicas, y las elevadas temperaturas sufridas durante los meses cálidos causado por el cambio climático.
  - ✓ Oportunidad de mejora de diseño y acondicionamiento a la actual coyuntura del COVID-19 y sus variantes.

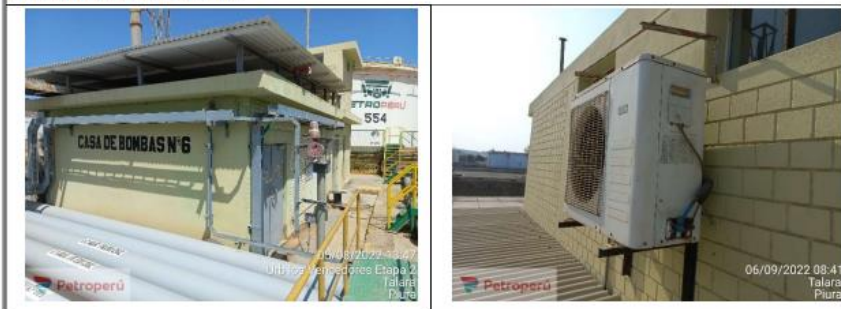
- 4.2 Según Reporte de Intervención E5-08-22-023-MPR-MP, del 19/09/2022; se realizó la inspección del equipo de aire acondicionado con Nro. de Activo 212616, encontrándose que la unidad evaporadora y condensadora presentan enfriamiento deficiente, además de suciedad excesiva; al realizar una prueba de control se encontraron en la unidad evaporadora filtros sucios y excesiva vibración, así como también parámetros deficientes en la unidad condensadora. El equipo se encuentra inoperativo y se sugiere también evaluar el reemplazo del equipo debido a que el refrigerante utilizado (HCFC 22) quedaría obsoleto por los efectos negativos que causa en la capa de ozono, y además, sus componentes mecánicos rotativos (compresor, motoventilador) fallan constantemente debido al desgaste pronunciado de los mismos ocasionando la baja eficiencia del equipo y en muchos casos la parada de todo el sistema. Ver anexo 2.

- Inspección visual del sistema de Climatización en Comedor Casa de Bombas 6.
- Equipo Split Decorativo se encuentra APAGADO, se observa lo siguiente
  - Unidades Evaporadora y Condensadora, encienden, aunque presentan enfriamiento deficiente y suciedad excesiva.
  - Sistema Eléctrico, se encuentra operativo.
  - Sistema de Control, control remoto sin pilas, y el panel de mando en evaporador está deteriorado.

- Se realizó prueba de encendido del equipo y pruebas en los siguientes sistemas:
  - En el sistema Eléctrico/Control, prueba de Control, mediciones eléctricas y de presión.
  - En unidad Evaporadora, se observa filtros sucios y vibración excesiva.
  - En unidad Condensadora, presenta parámetros deficientes, baja carga de gas refrigerante.

TENSION	AMPERAJE	PRESION BAJA	PRESION ALTA
204 V / 1 Ø / 60 Hz	2,4 A	- 7 inHg	NO DISPONIBLE

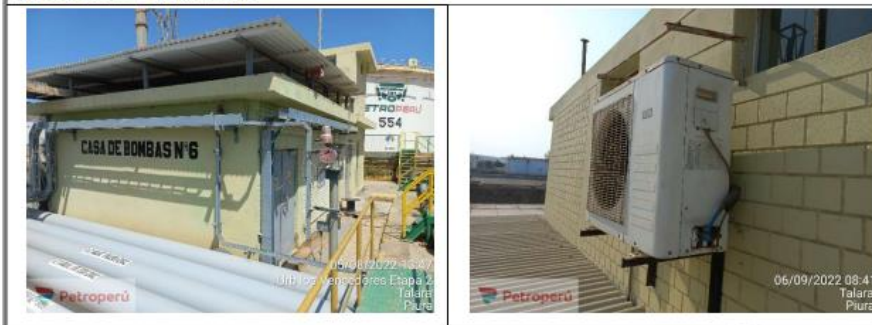
- Inspección visual del sistema de Climatización en Comedor Casa de Bombas 6.
- Equipo Split Decorativo se encuentra APAGADO, se observa lo siguiente
  - Unidades Evaporadora y Condensadora, encienden, aunque presentan enfriamiento deficiente y suciedad excesiva.
  - Sistema Eléctrico, se encuentra operativo.
  - Sistema de Control, control remoto sin pilas, y el panel de mando en evaporador está deteriorado.

- Se realizó prueba de encendido del equipo y pruebas en los siguientes sistemas:
  - En el sistema Eléctrico/Control, prueba de Control, mediciones eléctricas y de presión.
  - En unidad Evaporadora, se observa filtros sucios y vibración excesiva.
  - En unidad Condensadora, presenta parámetros deficientes, baja carga de gas refrigerante.

TENSION	AMPERAJE	PRESION BAJA	PRESION ALTA
204 V / 1 Ø / 60 Hz	2,4 A	- 7 inHg	NO DISPONIBLE
