**"SERVICIO DE MANTENIMIENTO PREVENTIVO Y CORRECTIVO DE
INFRAESTRUCTURA DE LA COMISARIA PNP COTARUSE, DISTRITO DE COTARUSE,
PROVINCIA AYMARAES-APURIMAC"**

MEMORIA DESCRIPTIVA DE PROYECTO

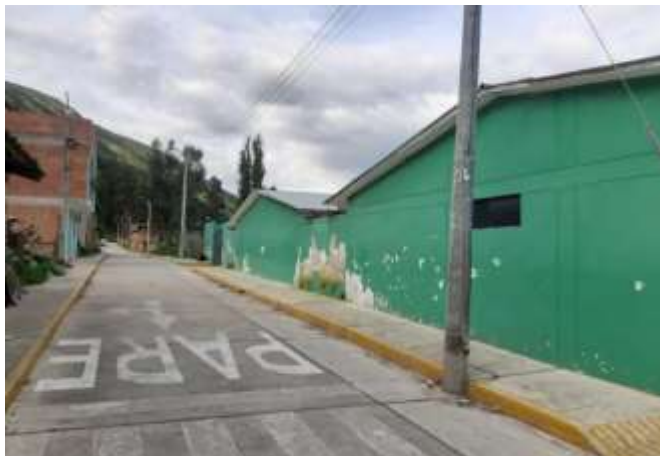
Lado izquierdo de la comisaria se aprecia deterioro de la pintura, deberá ser empastado y repintado con pintura latex satinado a dos manos.

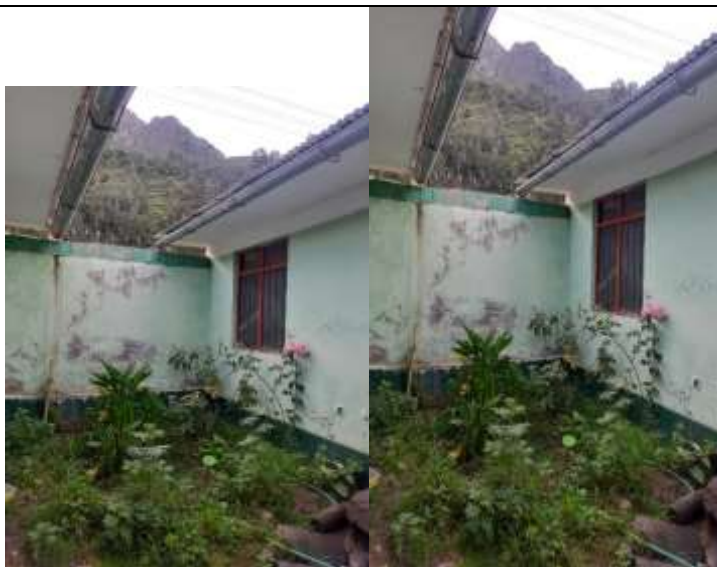
Deterioro de la pintura del cerco parte interna, deberá ser empastado y repintado con pintura esmalte a dos manos.
