PANEL FOTOGRAFICO

PROYECTO: "SERVICIO DE MANTENIMIENTO CORRECTIVO DE LA COMISARÍA SECTORIAL BAGUA GRANDE, DISTRITO DE BAGUA GRANDE – PROVINCIA DE UTCUBAMBA – REGIÓN AMAZONAS"

FOTOS DEL ESTADO ACTUAL

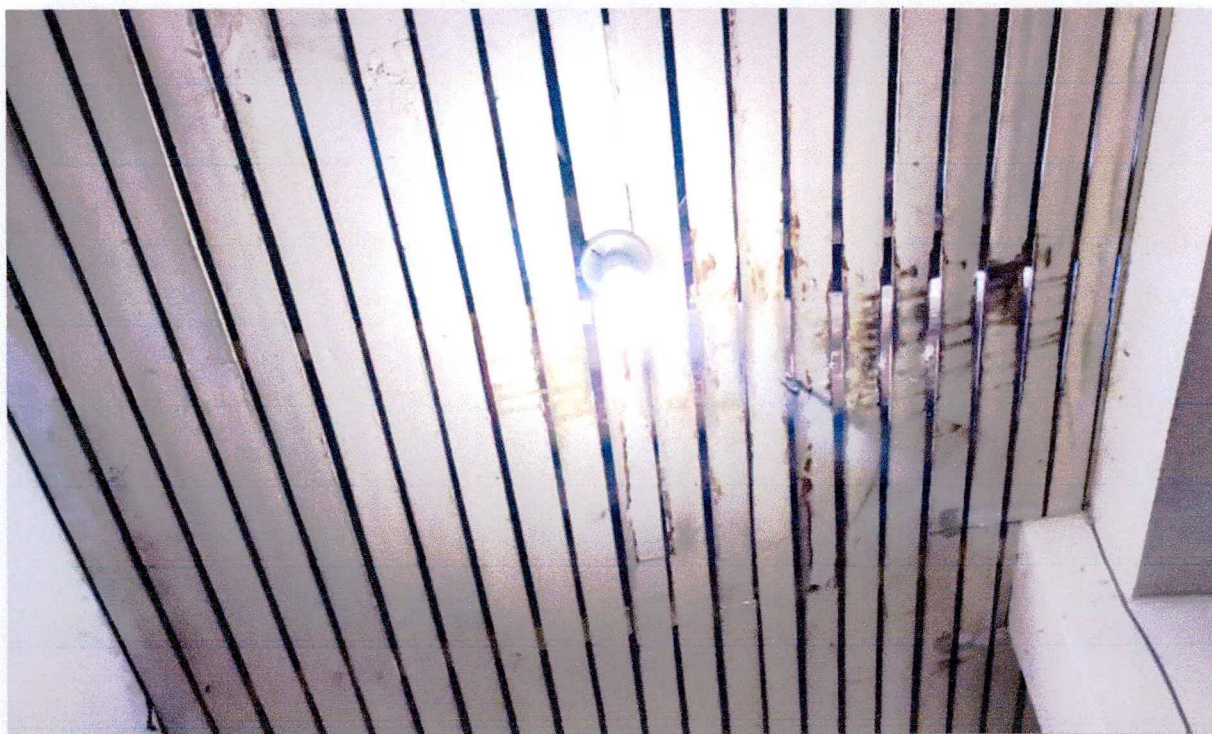
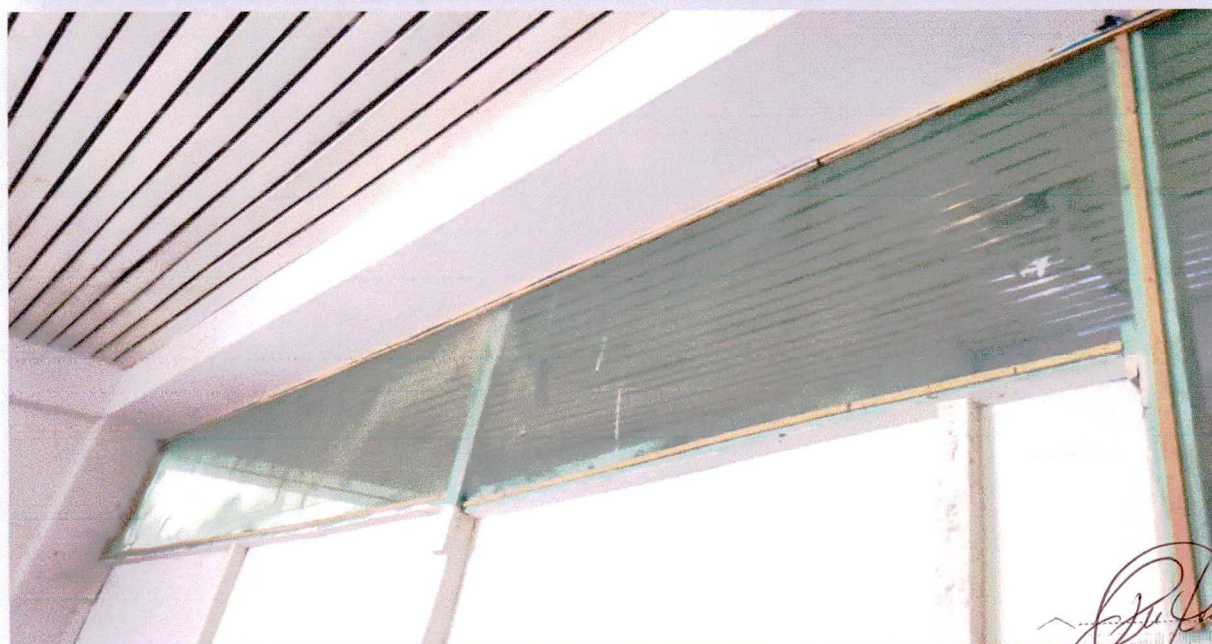
IMAGENES: Se observa el techo y/o cobertura interior existente en mal estado de conservación donde se generan goteras producto de las intensas lluvias en el techo del Complejo Policial que se generan por el factor climático de la zona, se propone mejorar la cobertura para su mejor funcionamiento, el cual ha sido solicitados por el área usuaria.

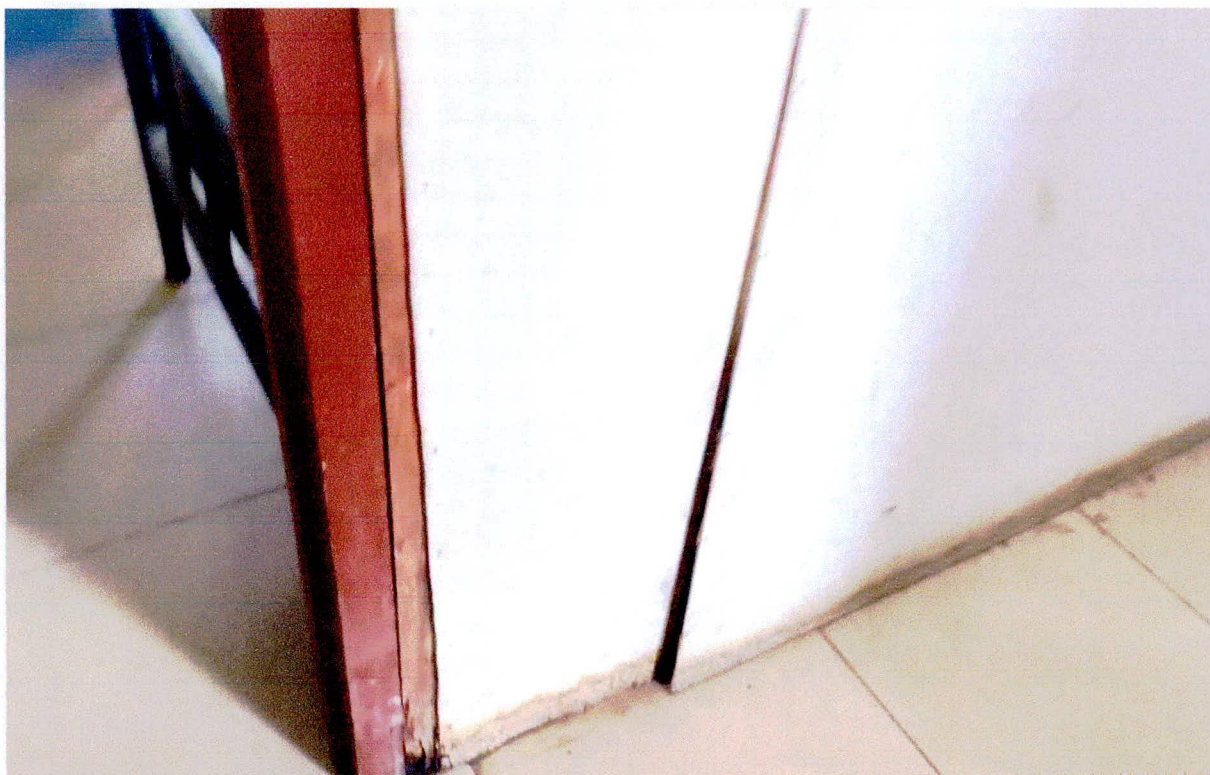
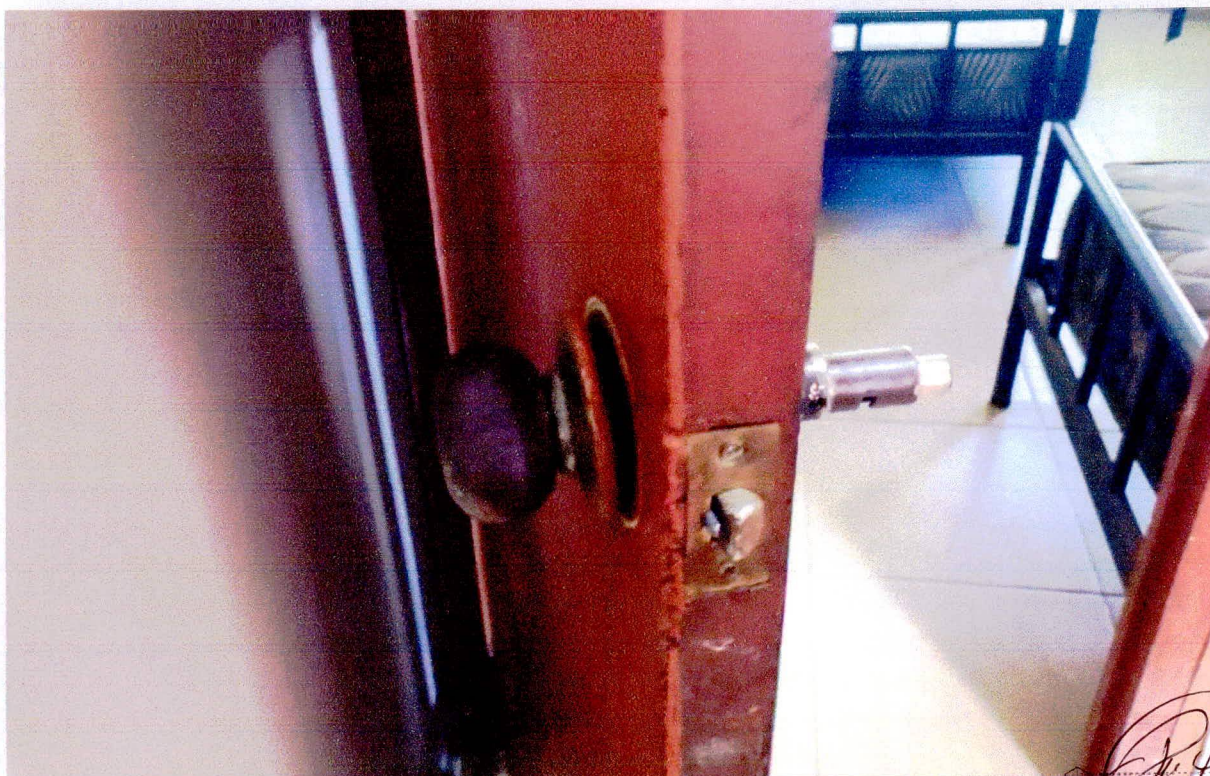
IMAGENES: Se observa el muro de triplay y puerta contra placada que se encuentra en mal estado de conservación, se propone desarrollar un mejor ambiente del dormitorio, así mismo los baños sean usados de manera común y mejorar el funcionamiento, el cual ha sido solicitados por el área usuaria.

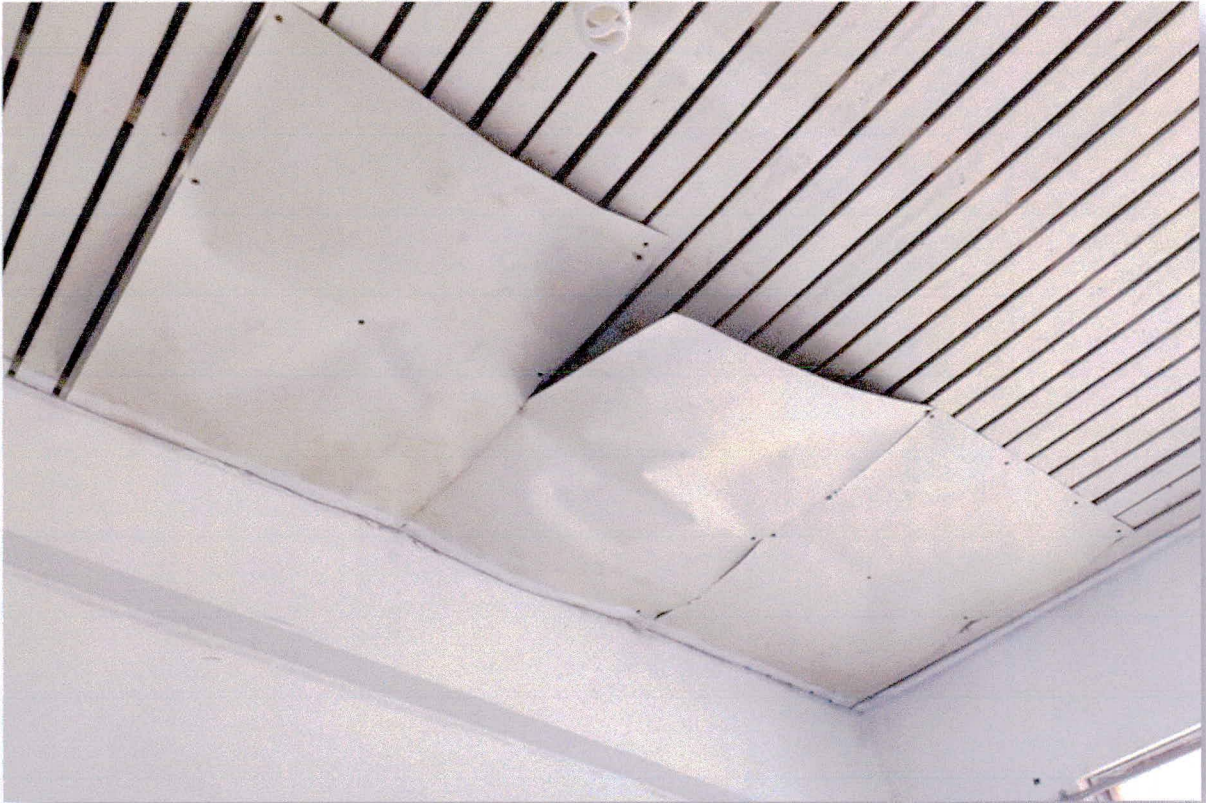
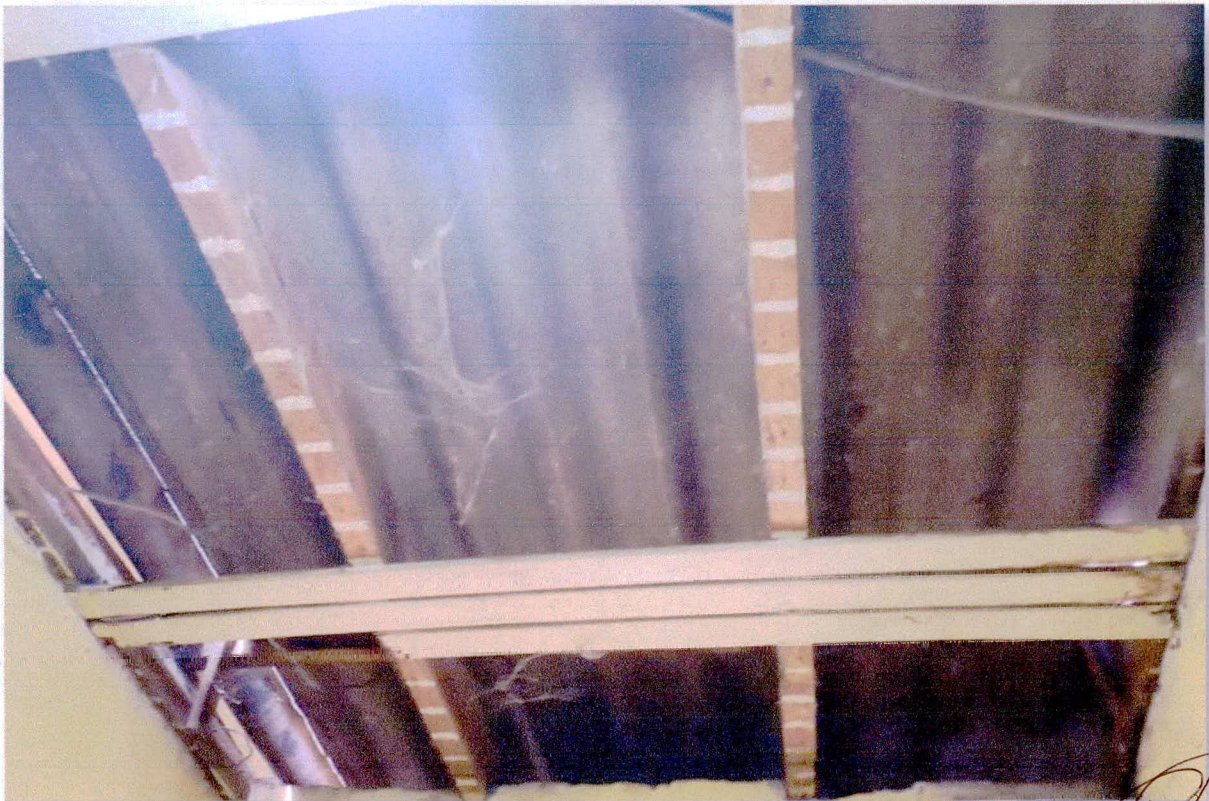
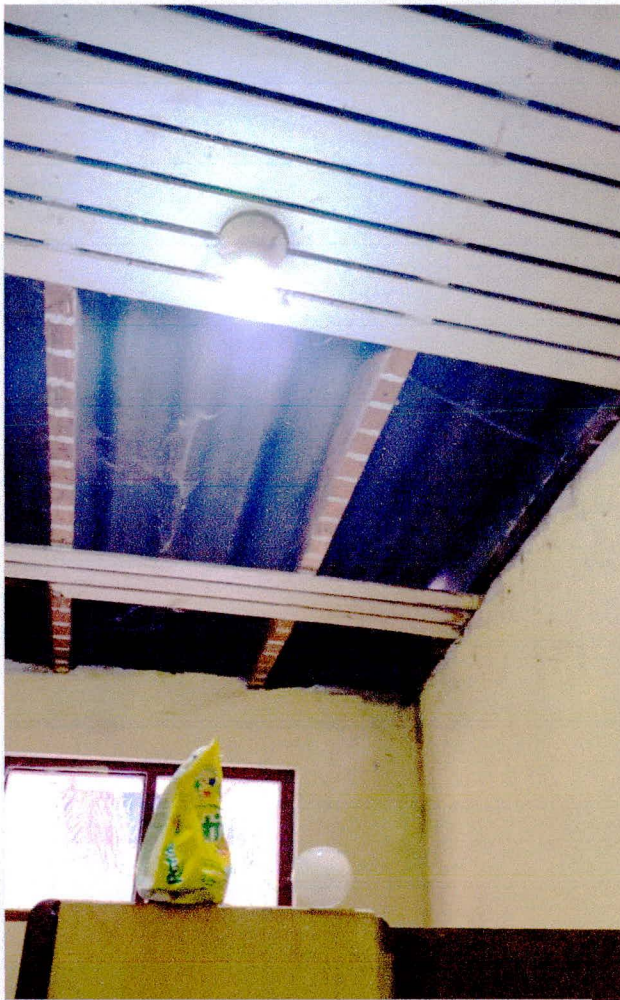
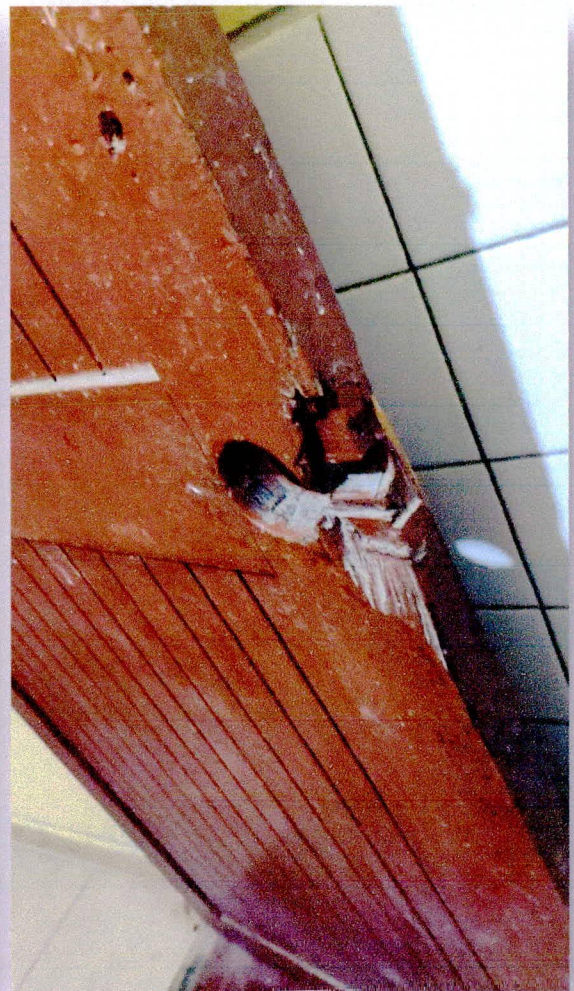
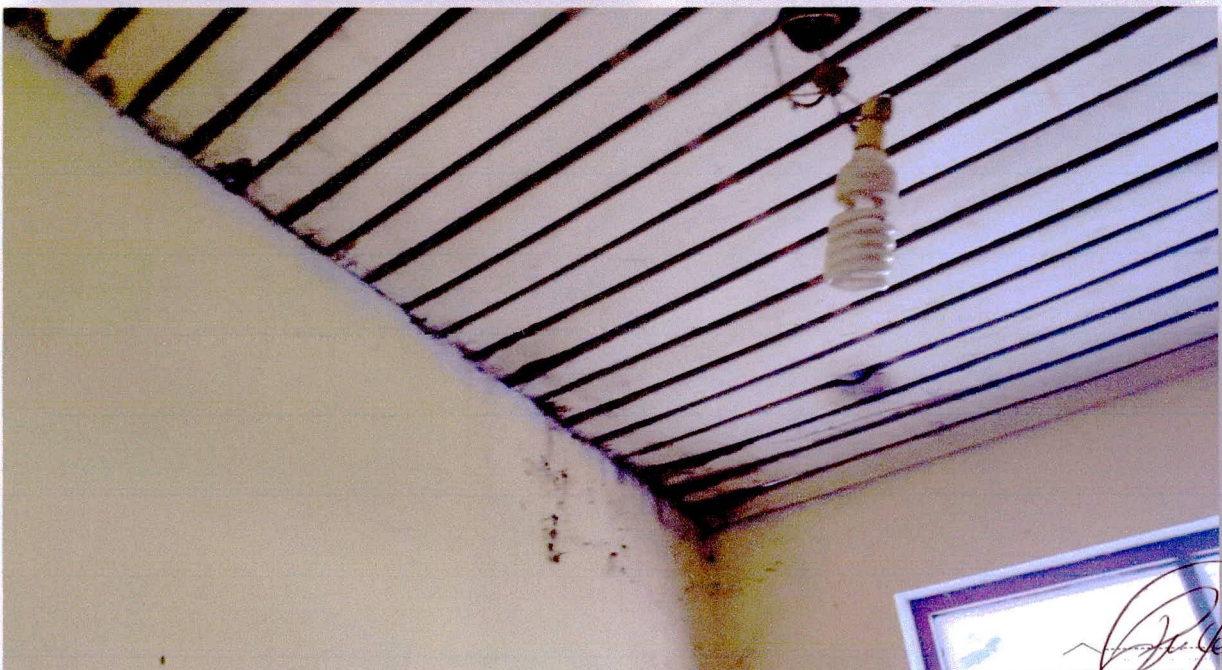
IMAGENES: Se observa en los ambientes interiores del techo y/o cobertura existente en mal estado de conservación producto de las intensas lluvias en el techo, se propone mejorar y cambiar la cobertura así mismo las luminarias para su mejor funcionamiento, el cual ha sido solicitados por el área usuaria.

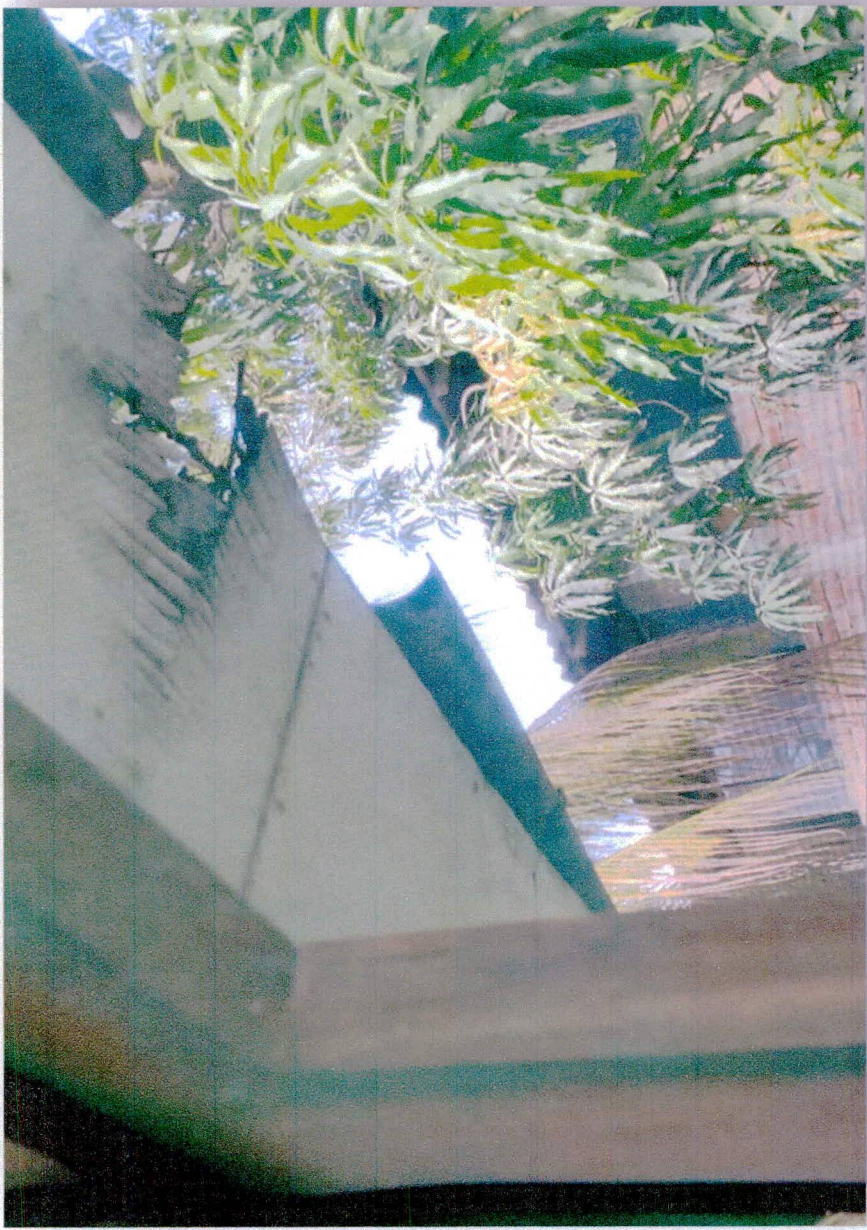
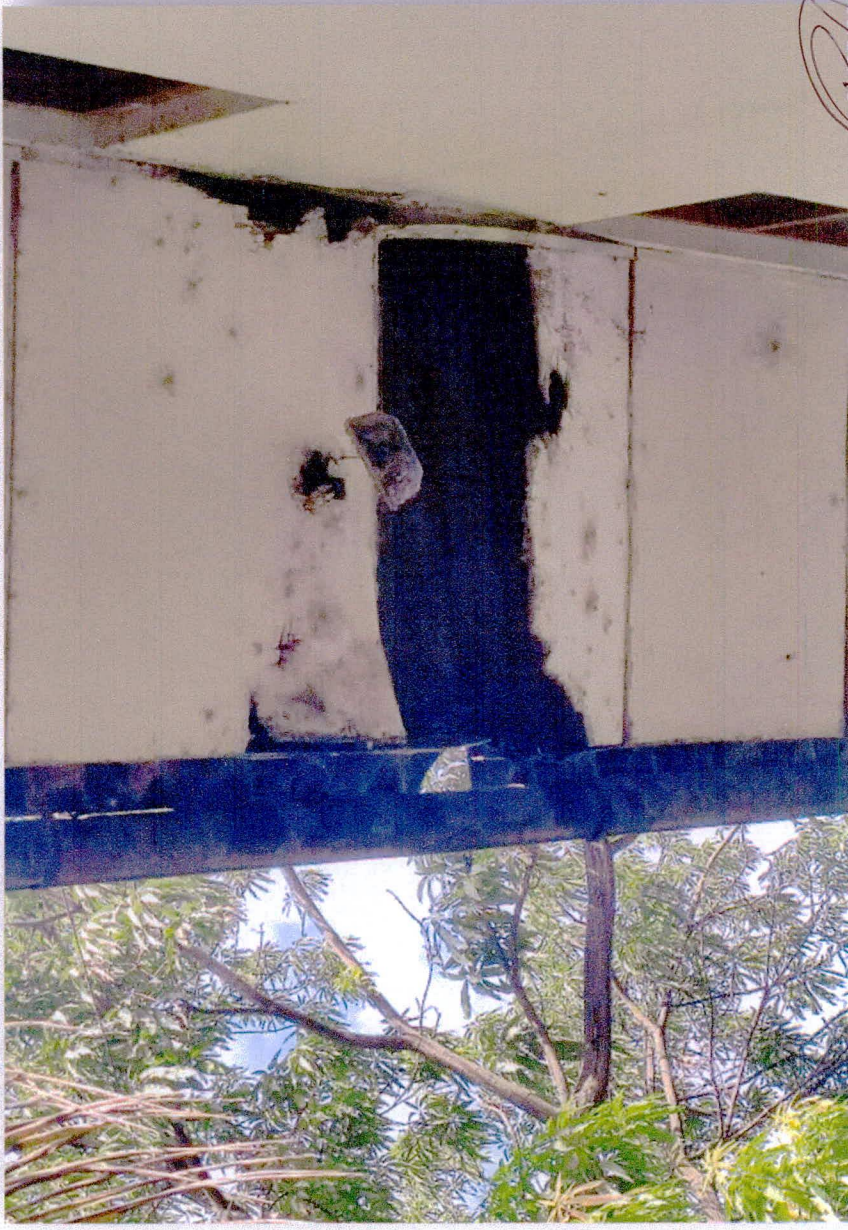
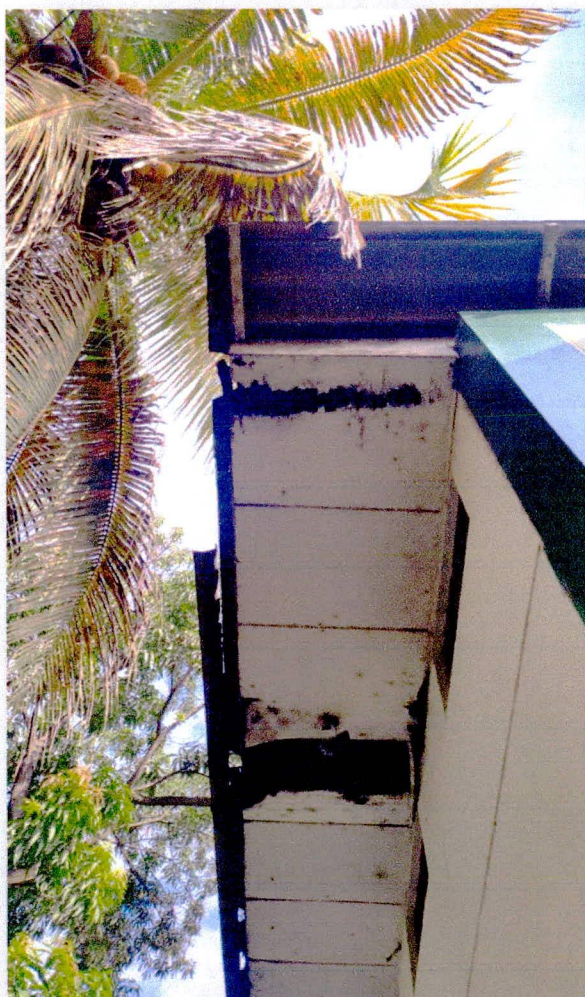
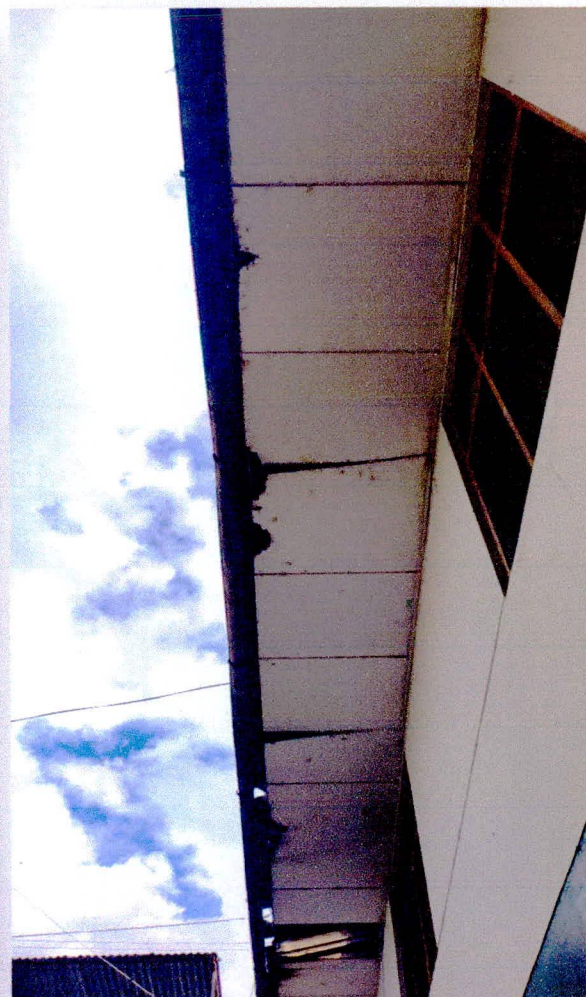
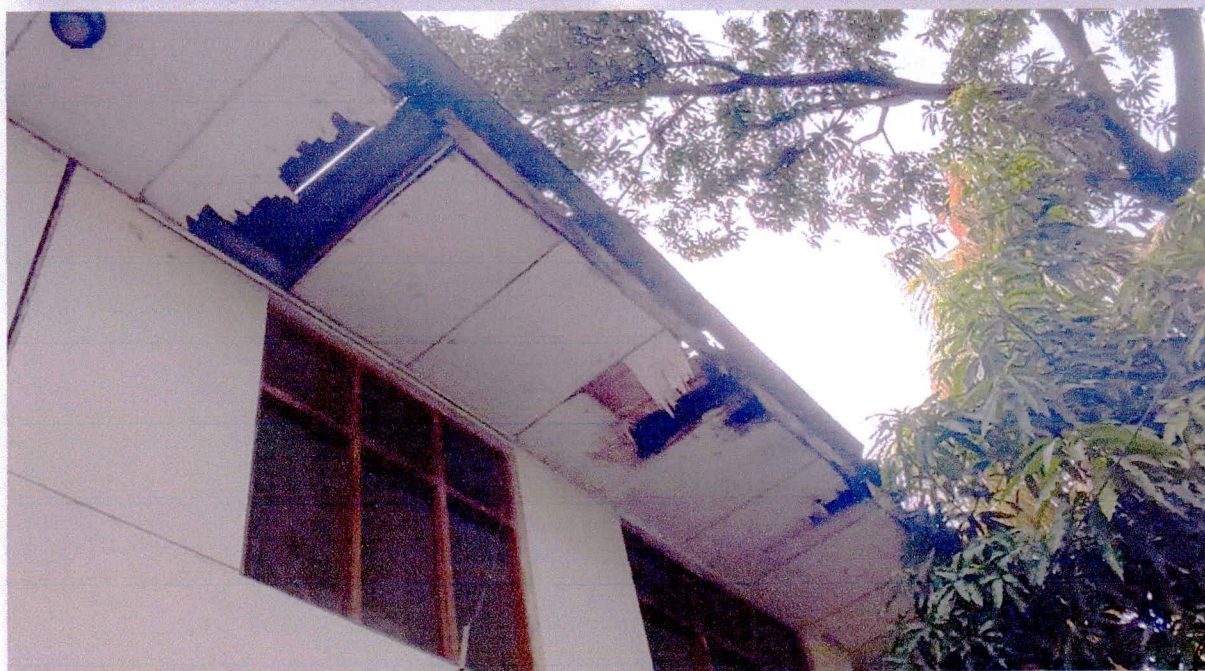
IMAGENES: Se observa en los ambientes exteriores del techo y cobertura existente en mal estado de conservación producto de las intensas lluvias en el techo, se propone mejorar y cambiar la cobertura así mismo las luminarias para su mejor funcionamiento, el cual ha sido solicitados por el área usuaria.
