" REPARACIÓN DE PLACA DE TECHO; EN EL(LA) COLISEO CERRADO EN LA LOCALIDAD DURAZNOPAMPA, DISTRITO DE MARISCAL CASTILLA, PROVINCIA CHACHAPOYAS, DEPARTAMENTO AMAZONAS "

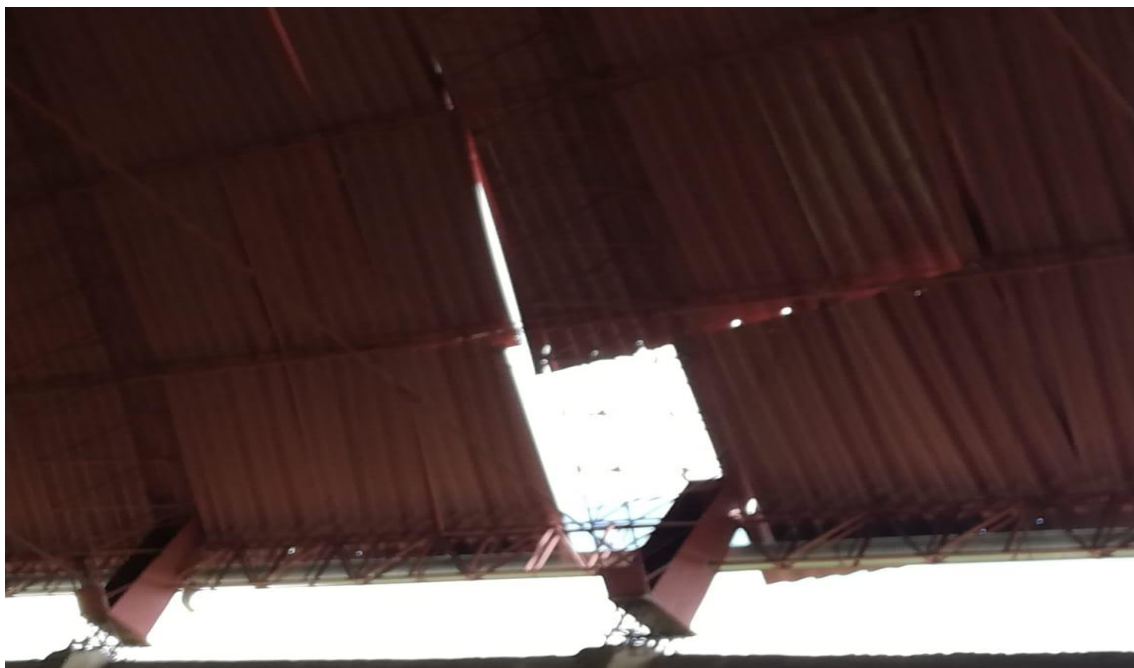
FOTOGRAFÍA 1: EN LA IMAGEN SE OBSERVA EL DESPRENDIMIENTO DE LA COBERTURA DEL TECHO DEL COLISEO CERRADO DE DURAZNOPAMPA, EL CUAL SERÁ REPUESTA CON COBERTURA 4GR 0,40MM CURVO ALUZINC PREPINTADO AZ150.

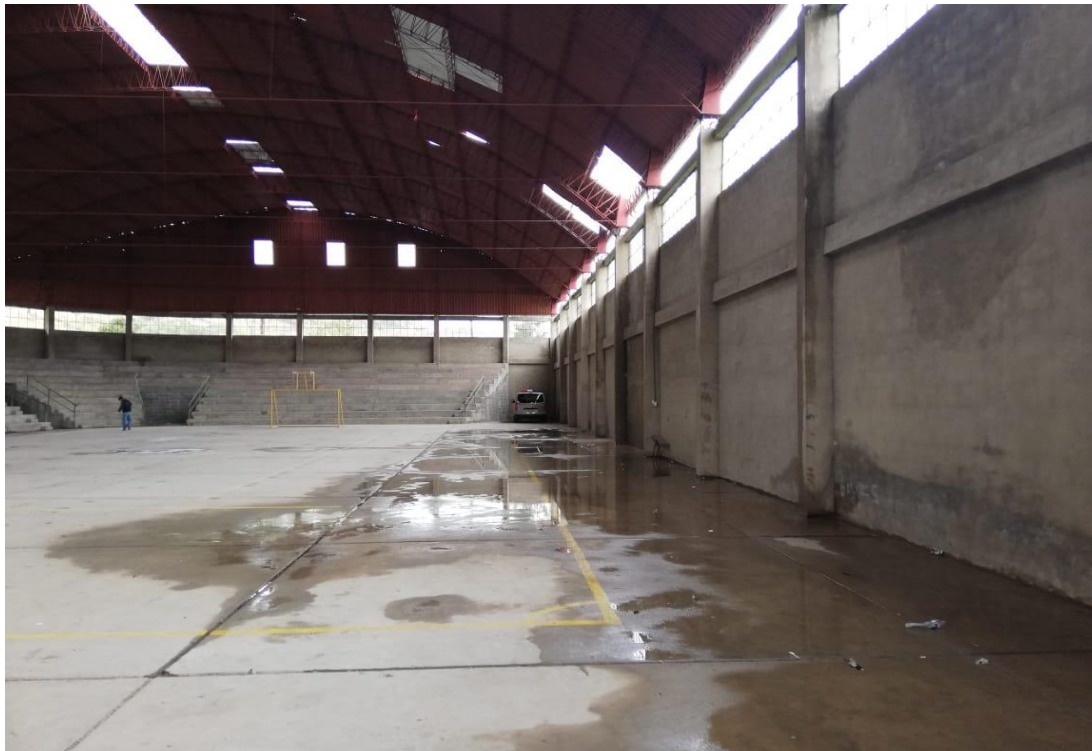
FOTOGRAFÍA 2: AGUA EMPOZADA EN EL INTERIOR DEL COLISEO, DEBIDO AL MAL ESTADO DEL SISTEMA DE DRENAJE PLUVIAL.

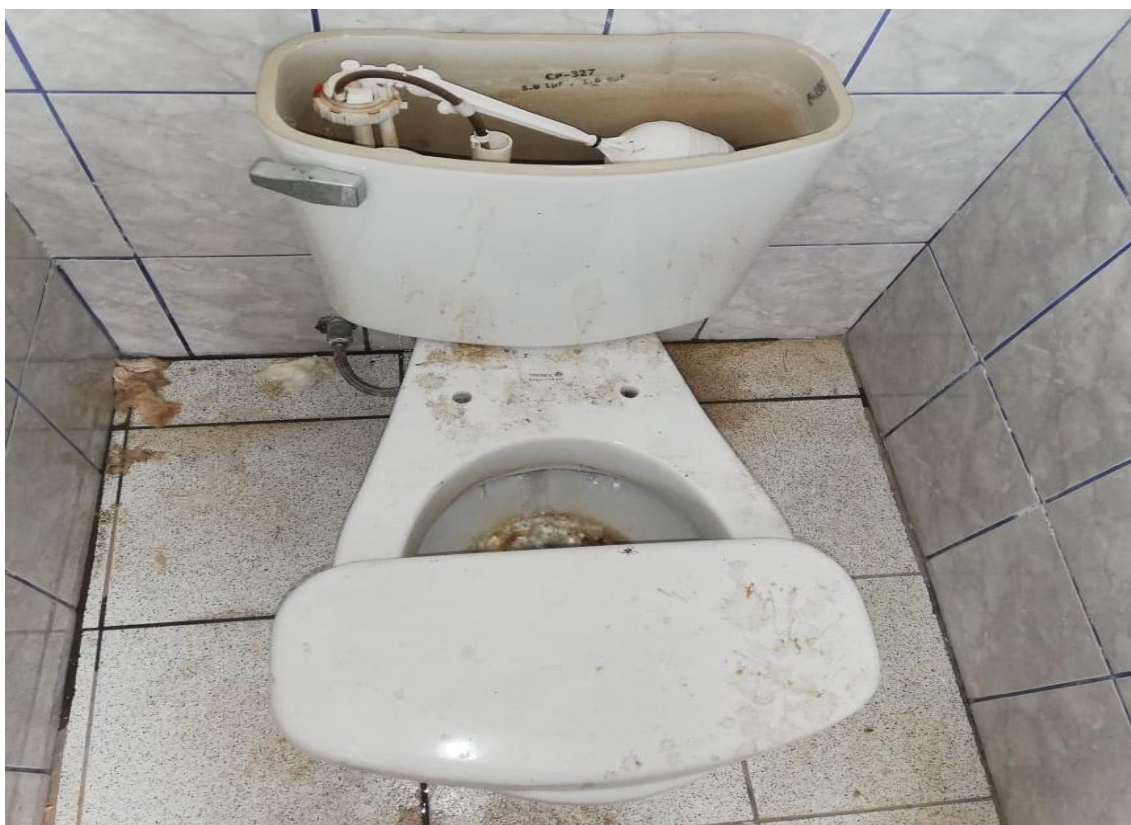
FOTOGRAFÍA 3: SERVICIOS HIGIÉNICOS EN PÉSIMAS CONDICIONES, EL CUAL SERÁ REPUESTO POR UN NUEVO INODORO.

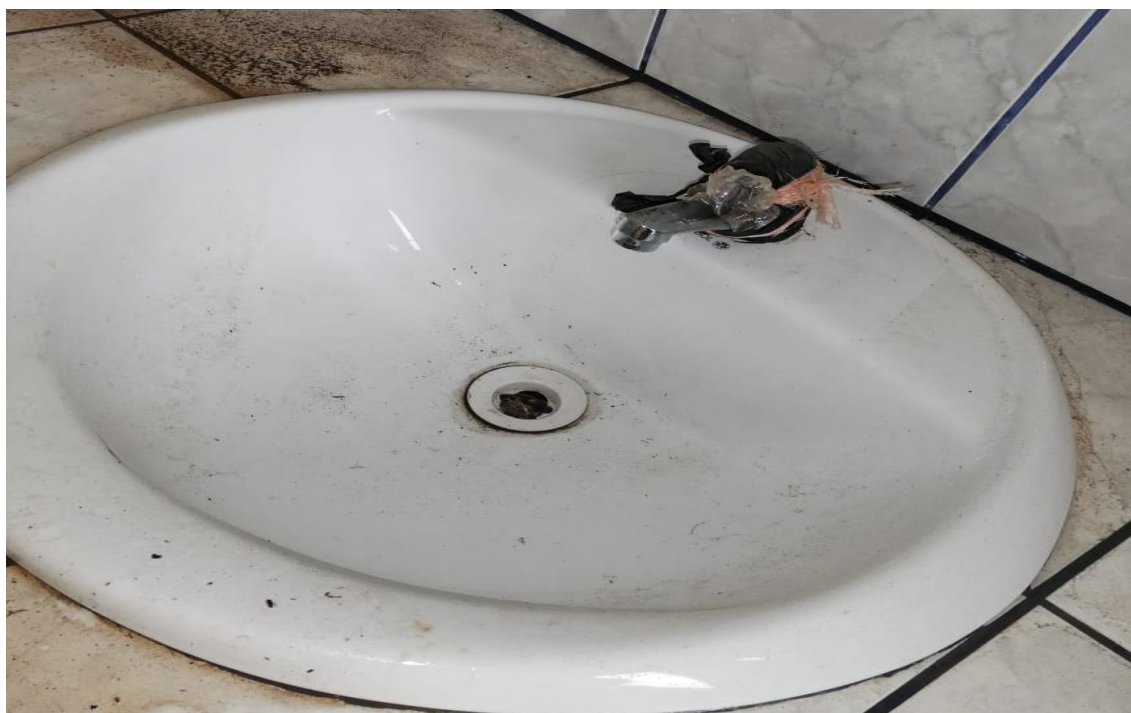
FOTOGRAFÍA 4: LLAVE DE LAVATORIO DETERIORADO, EL CUAL SERÁ REPUESTO.

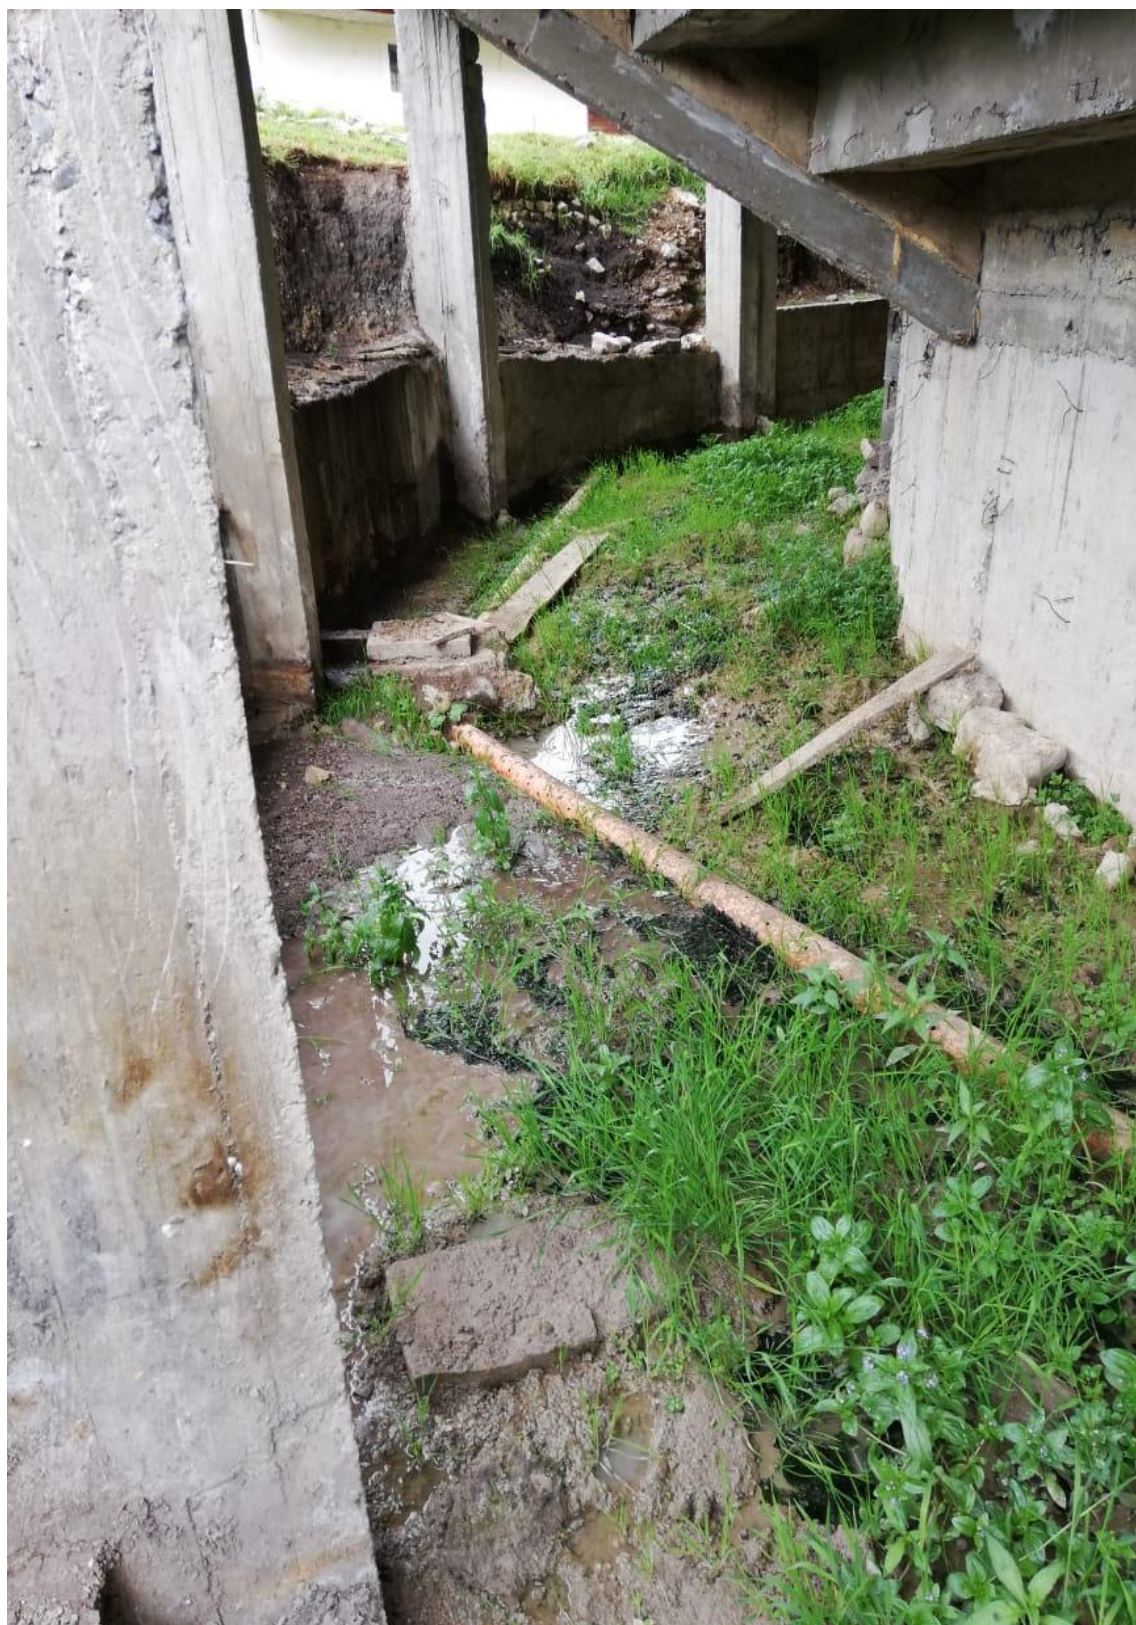
FOTOGRAFÍA 5: TUBERÍA DEL SISTEMA DE DRENAJE A LA INTEMPERIE Y OBSTRUIDO, EL CUAL NO ESTA CUMPLIENDO SU FUNCIÓN.

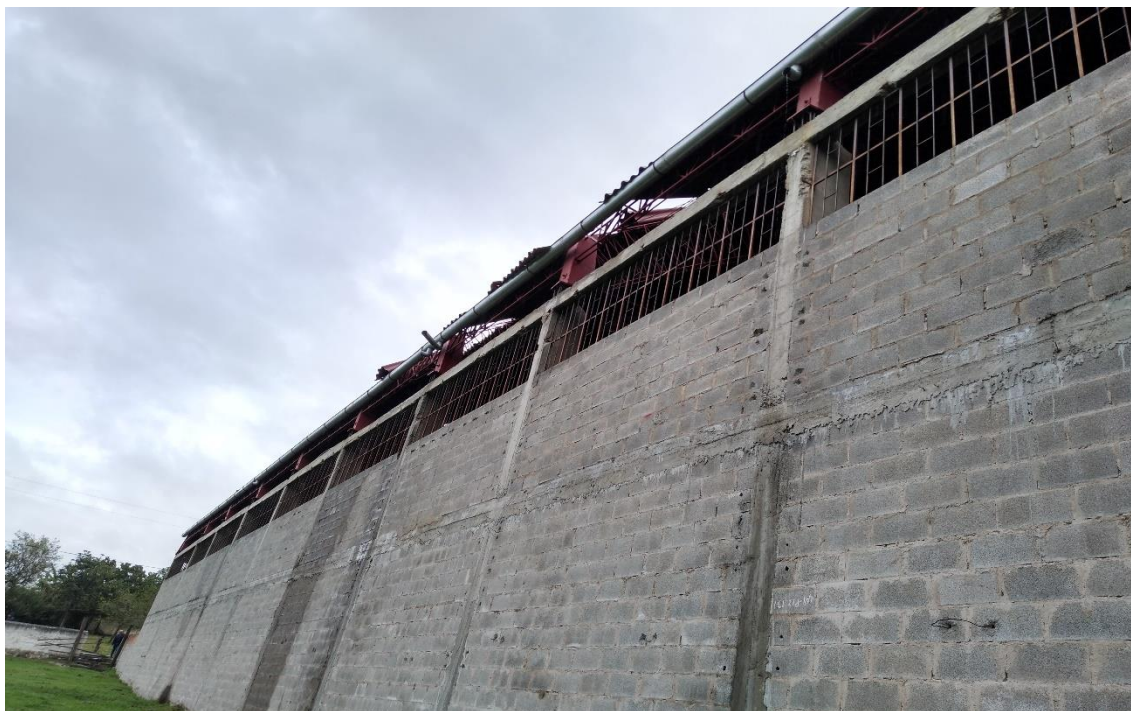
FOTOGRAFÍA 6: ES OBSERVA QUE LA CANALETA DE DRENAJE PLUVIAL CON DEFICIENTE DIÁMETRO, POR LO CUAL NO ESTA CUMPLIENDO SU FUNCIÓN. ASIMISMO, SE PUEDE APRECIAR LA CORROSIÓN DE LAS VENTANAS METÁLICAS.

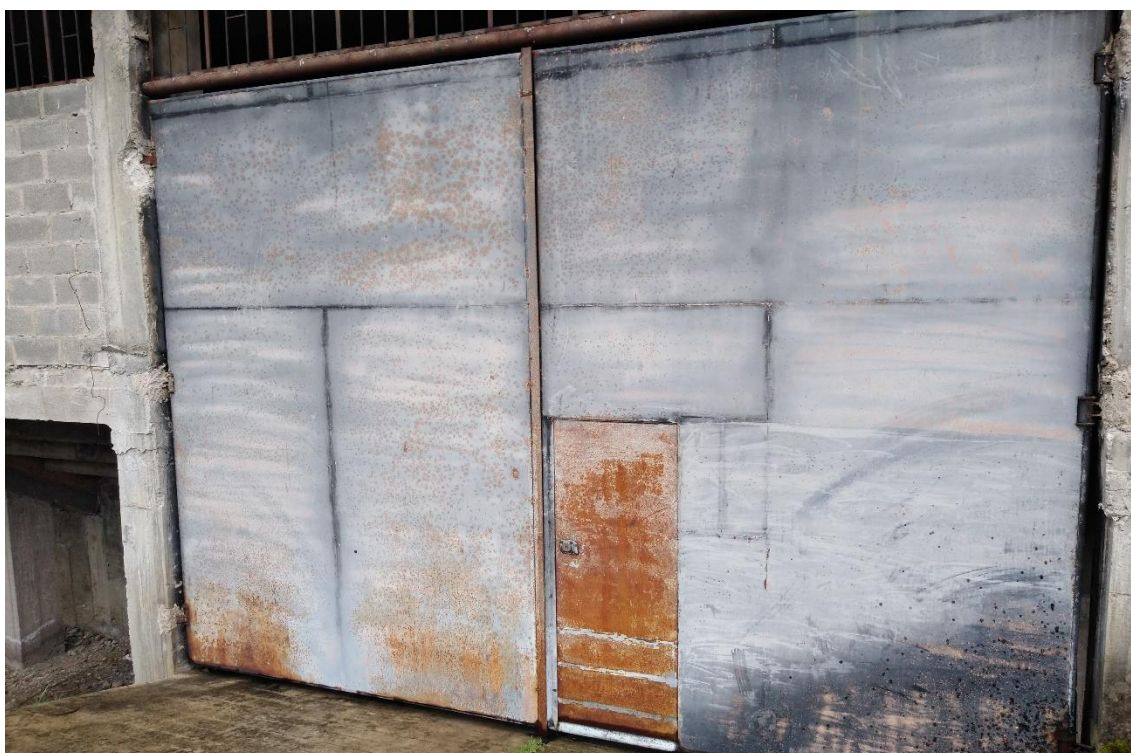
FOTOGRAFÍA 7: PUERTA METÁLICA PRINCIPAL DEL COLISEO EN MAL ESTADO.

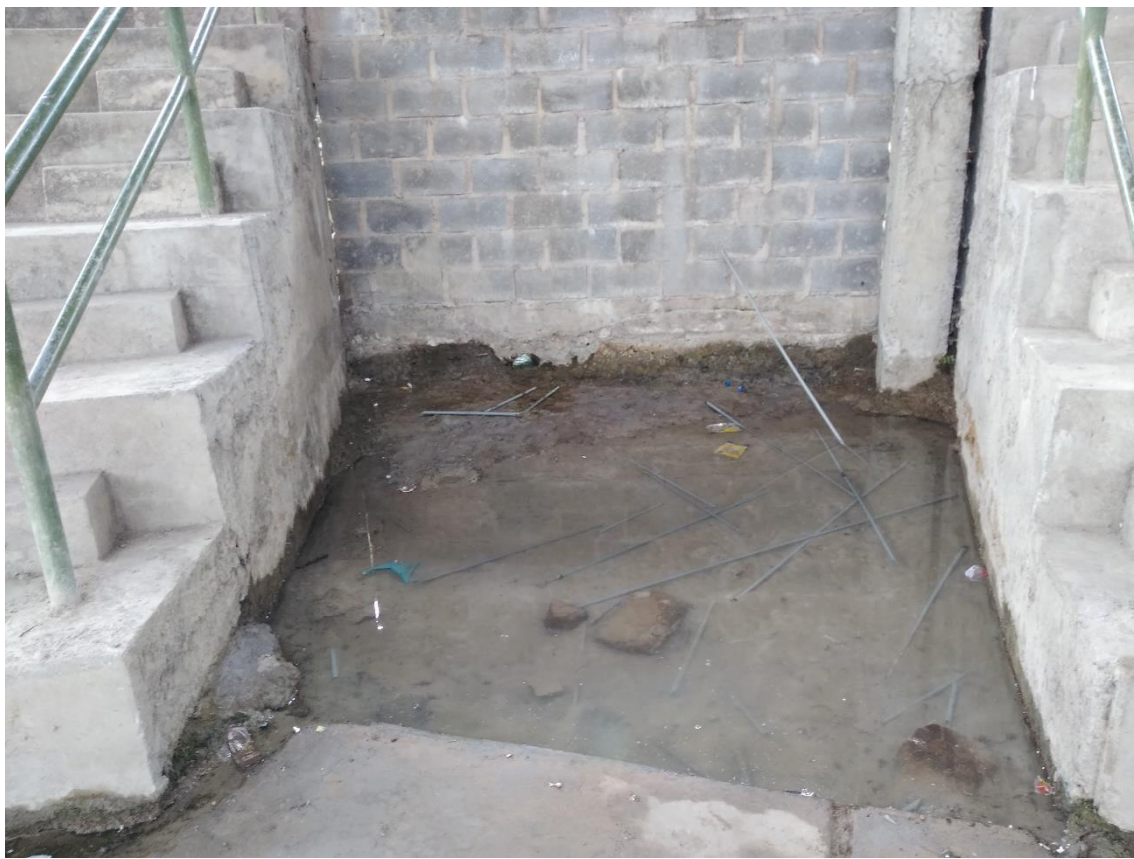
FOTOGRAFÍA 8: AGUA DEBAJO DE LAS GRADERÍAS DEBIDO AL INADECUADO SISTEMA DE DRENAJE PLUVIAL.

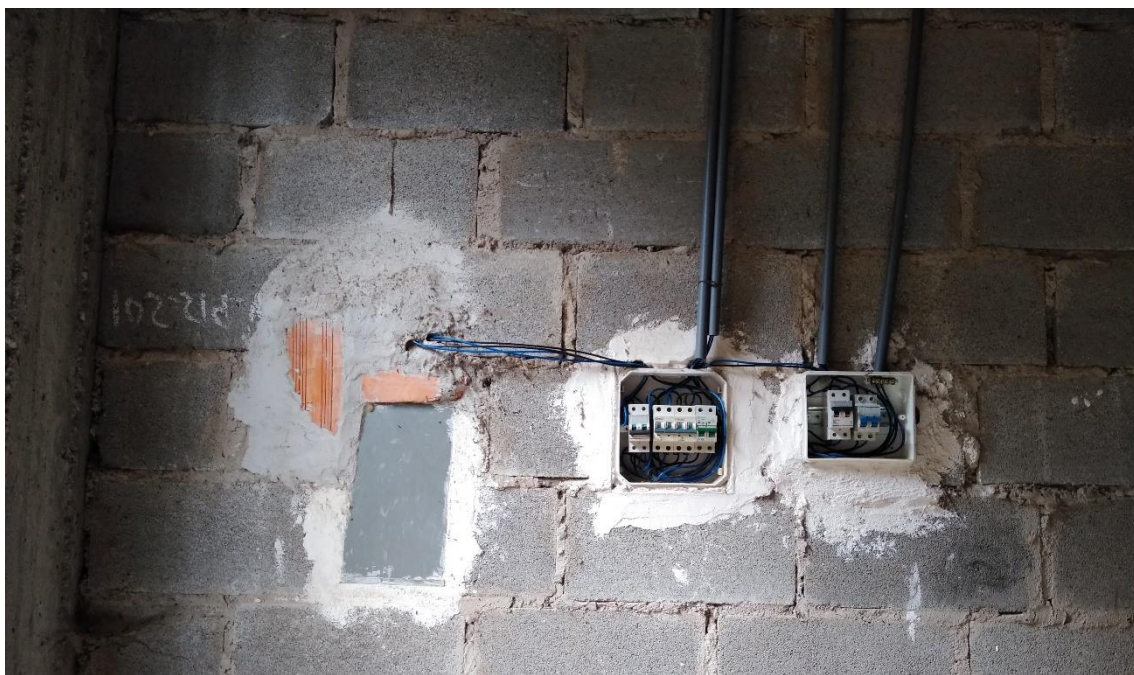
FOTOGRAFÍA 9: INADECUADAS INSTALACIONES ELÉCTRICAS.

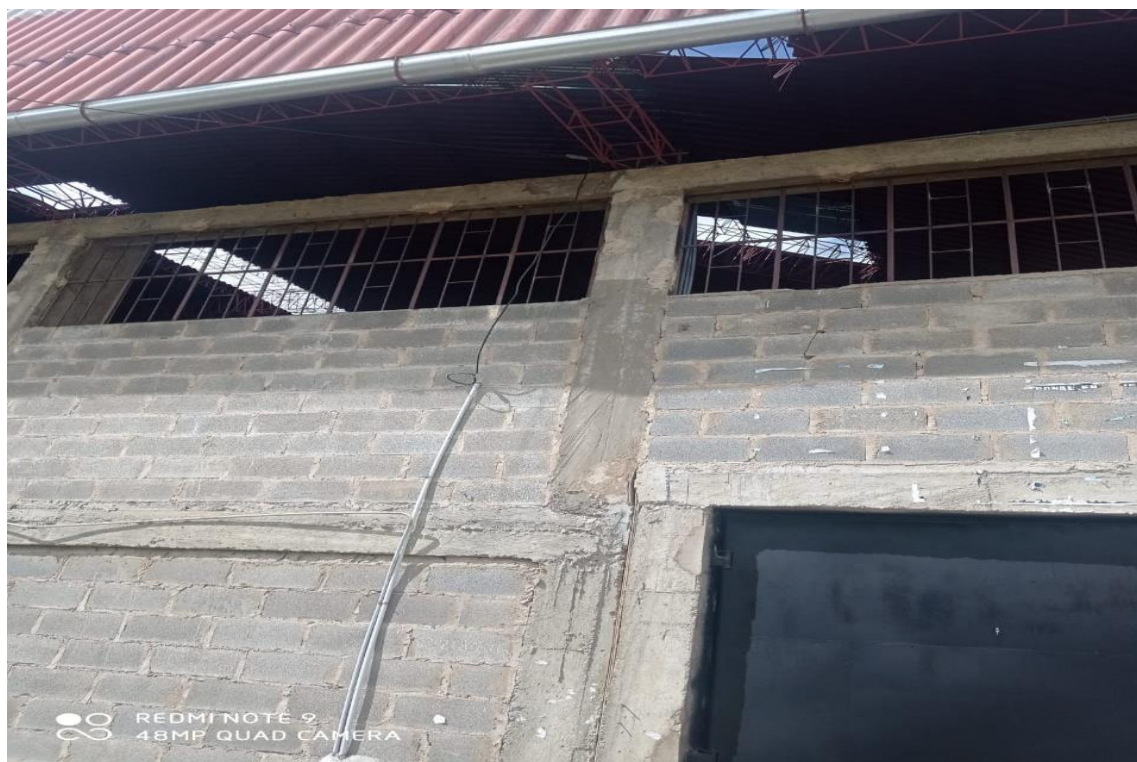
FOTOGRAFÍA 12: SE APRECIA INSTALACIONES ELÉCTRICAS A LA INTEMPERIE.

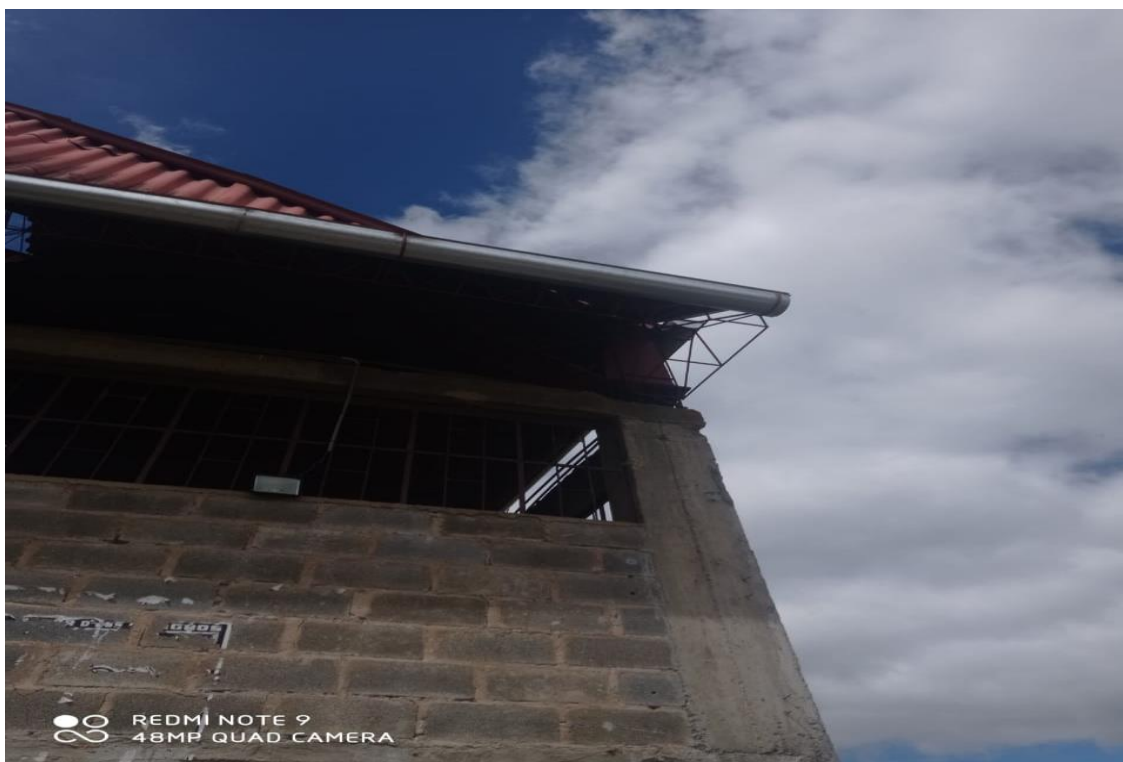
FOTOGRAFÍA 13: SE APRECIA VIGA EN VOLADIZO DE ACERO CORRUGADO.

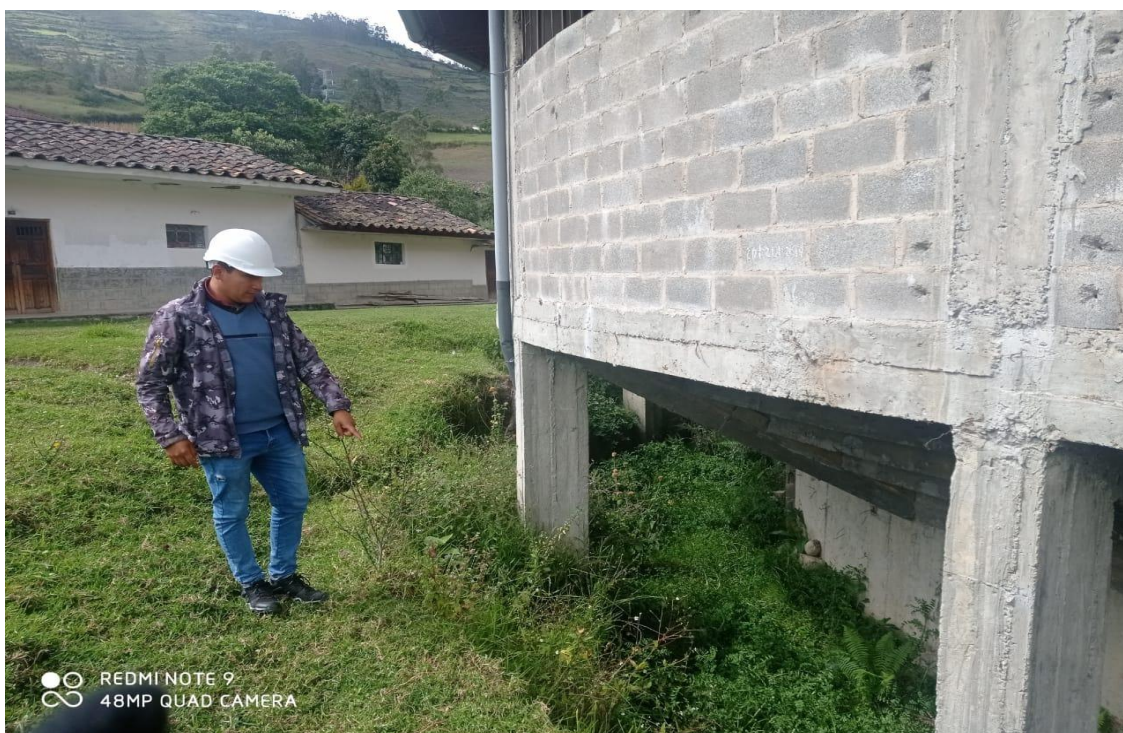
FOTOGRAFÍA 14: SE APRECIA ZONA DE DERRUMBE Y DONDE ES NECESARIO LA CONSTRUCCIÓN DE UN MURO DE CONTENCIÓN.

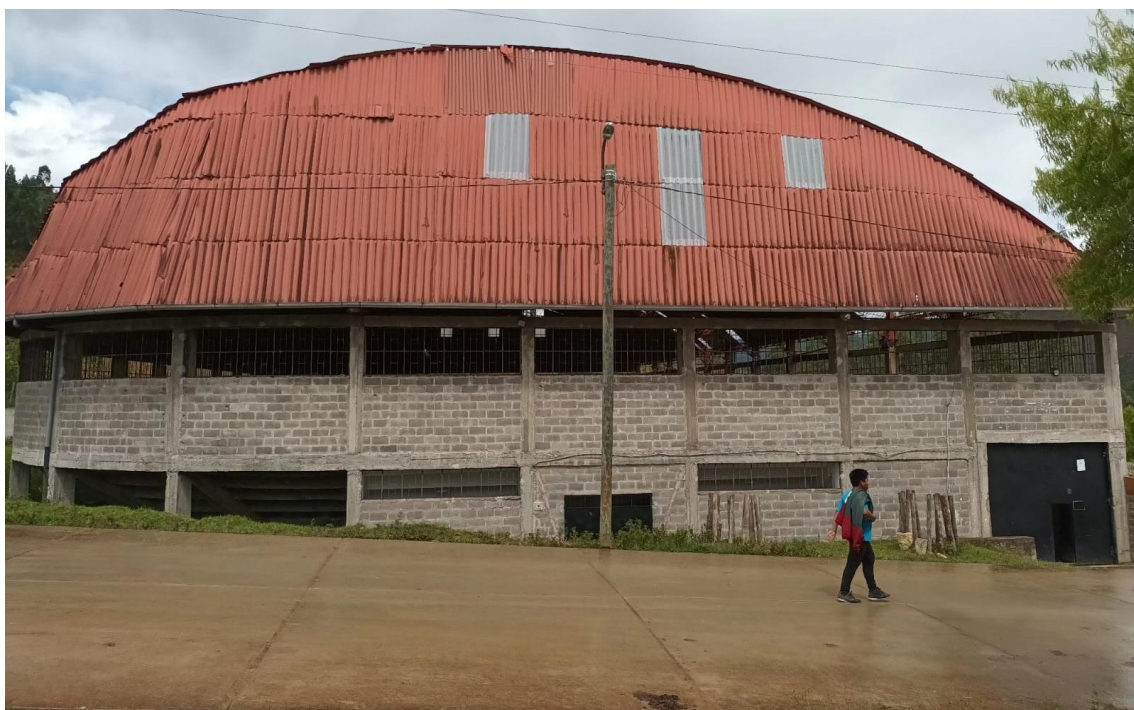
FOTOGRAFÍA 15: VISTA LATERAL DE TECHO, SE APRECIA MAL ESTADO DE LA COBERTURA.

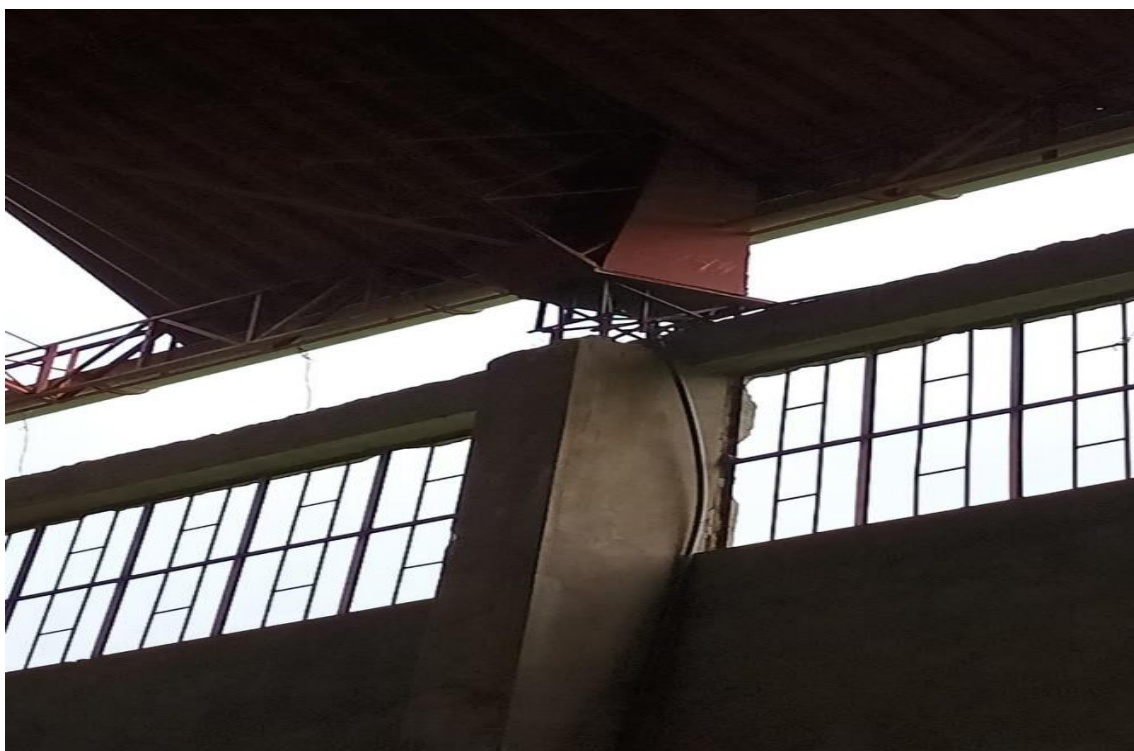
FOTOGRAFÍA 16: SE APRECIA FALTA DE COLOCADO DE CONCRETO EN UNIÓN DE COLUMNA Y VIGA CIRCULAR DE TECHO.

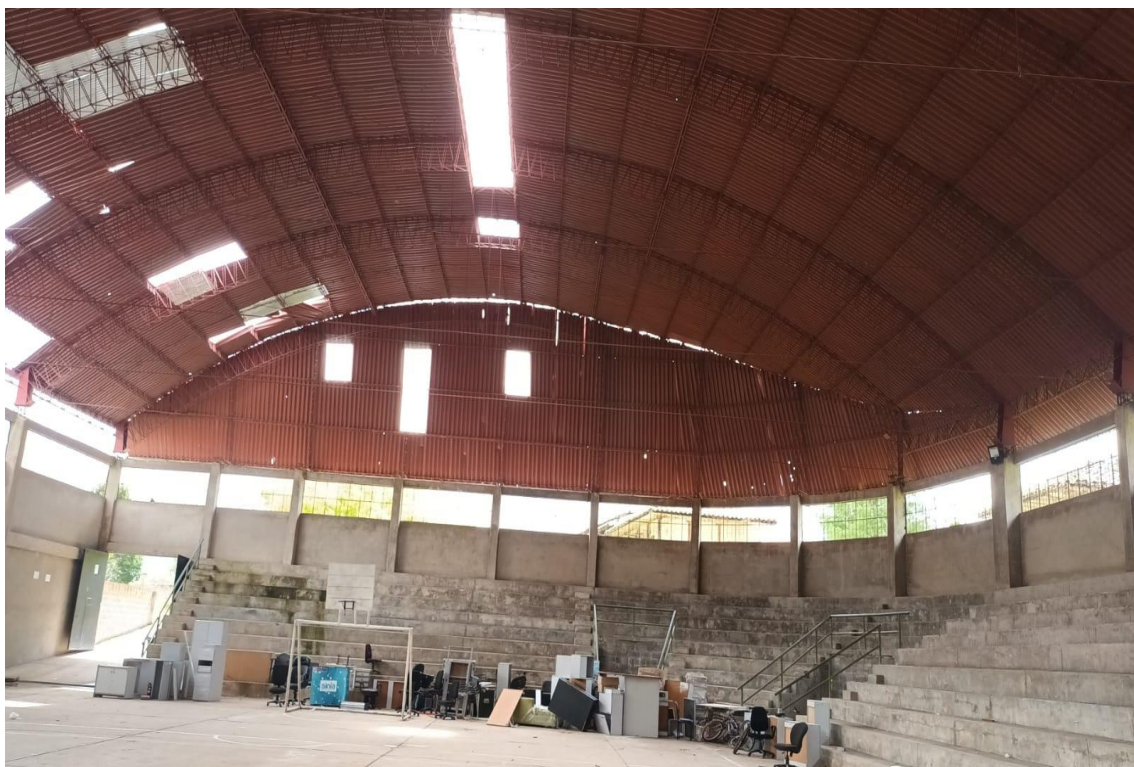
FOTOGRAFÍA 17: SE APRECIA DESPRENDIMIENTO DE CALAMINAS DE TECHO.
