CAPITULO II - DIAGNOSTICO ESTADO SITUACIONAL DE LAS INSTALACIONES

No hay conexión de instalaciones eléctricas para el SUMINISTRO DE ENERGIA ELÉCTRICA DEL MODULO DEMOSTRATIVO DE TRANSFORMACIÓN PRIMARIA-YURIMAGUAS PARA EL PROYECTO N°2511506 CAMU CAMU DEL PEDAMAALC"

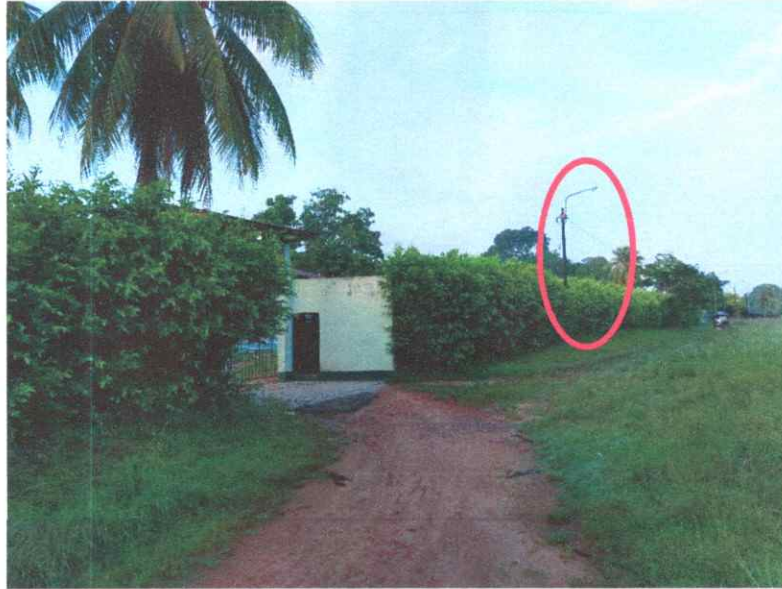
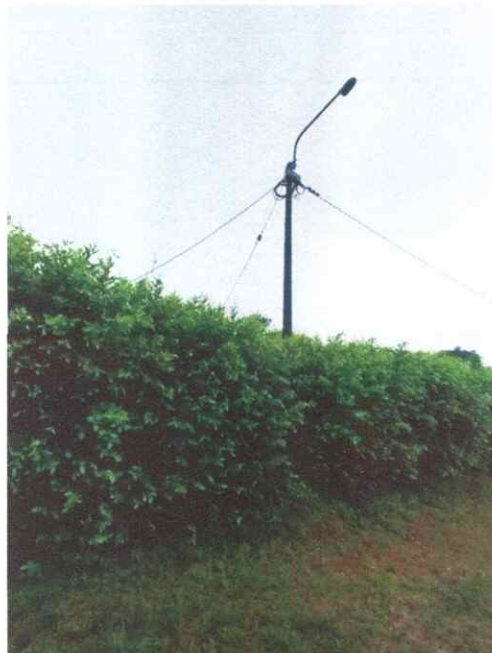
FOTO N° 01. Entrada de la universidad y el poste de 8m final de la red secundaria de electro oriente S.A., llamado punto de inicio para la conexión de la energía eléctrica

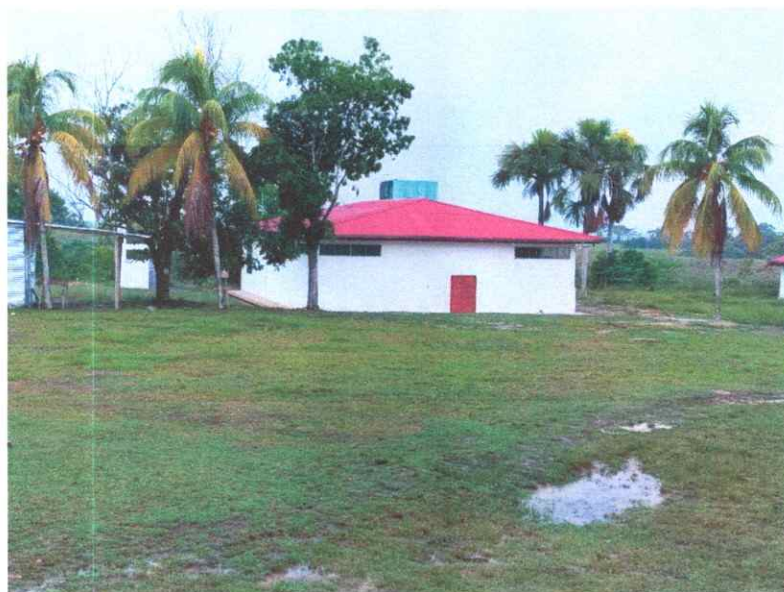
FOTO N° 02 Modulo demostrativo de transformación primaria- yurimaguas del proyecto

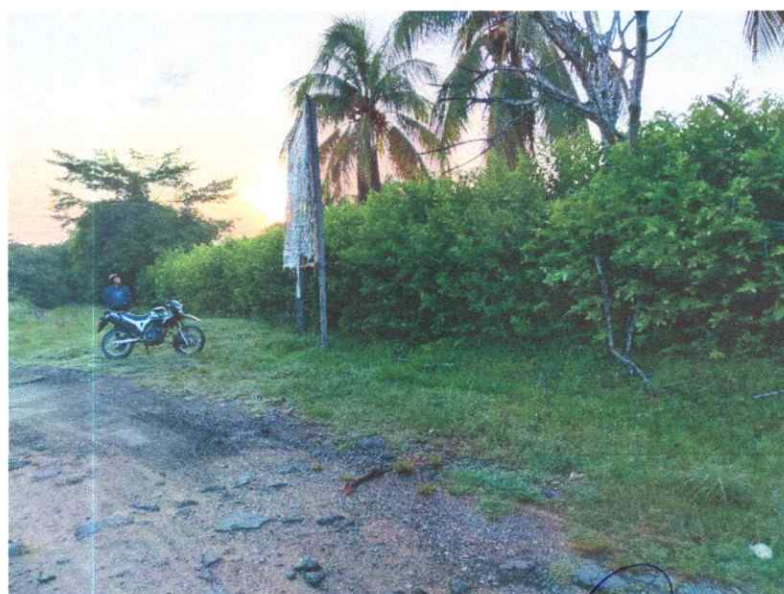
FOTO N° 03 Exterior por donde se realizara la instalación de los potes de 8m

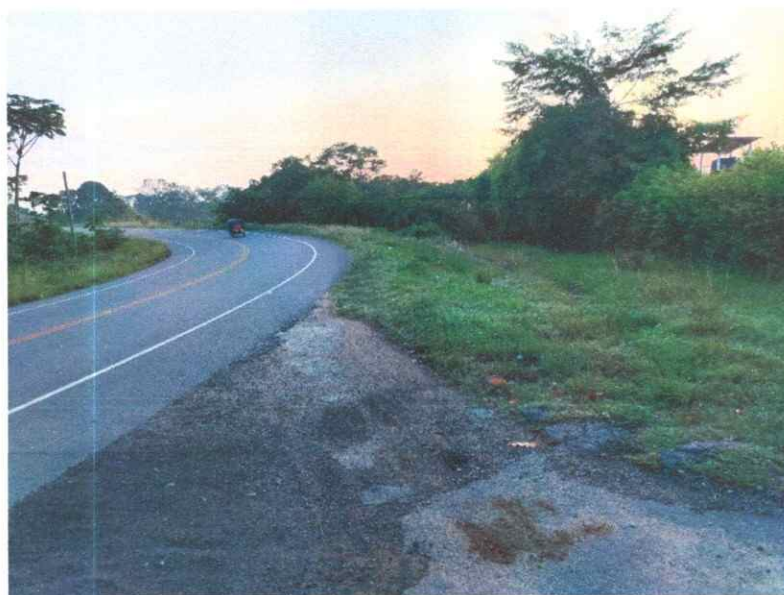
FOTO N° 04 Entrada a la Universidad

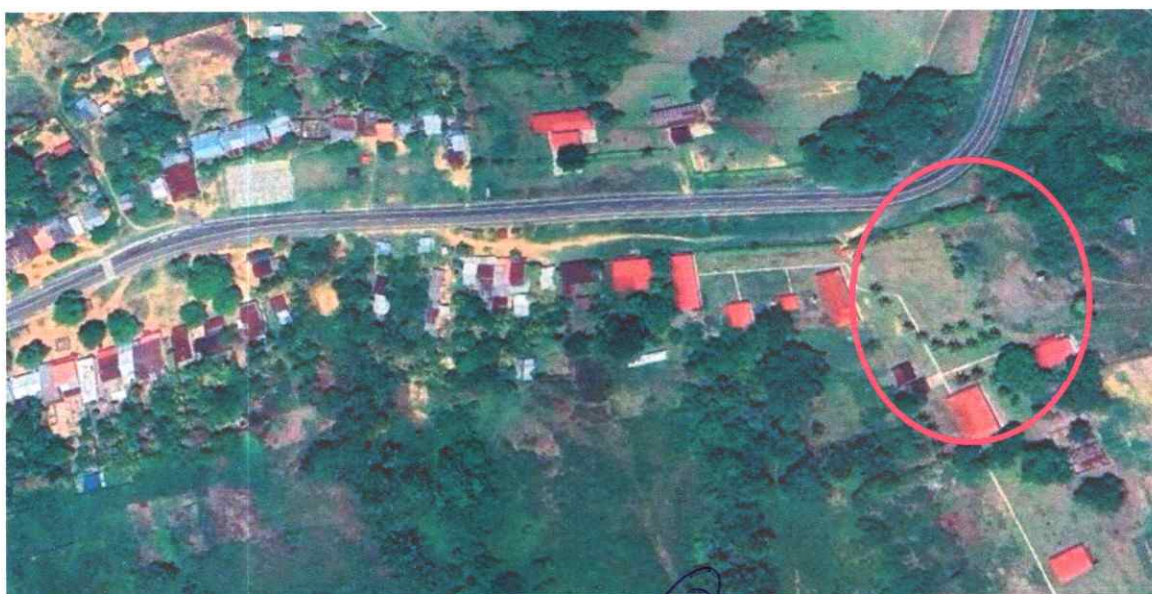
FOTO N° 05 Caserío 30 de agosto (km 17 - carretera de Yurimaguas-Tarapoto)
