C.S PERÚ COREA

| PROYECTO: | | AMPLIACION Y MEJORAMIENTO DEL SISTEMA DE RED DE DATA | | |

| HOJA DE METRADOS | | | | | | | | | | |
|---|---|---|---|---|---|---|---|---|---|---|
| PROYECTO: | | MEJORAMIENTO DE LOS SERVICIOS DE LA RED DE COMUNICACIONES EN LOS CENTROS DE SALUD HUÁNUCO | | | | | | | | |
| LUGAR: | | CENTRO DE SALUD PERU COREA | | | | | | FECHA: | | May-23 |

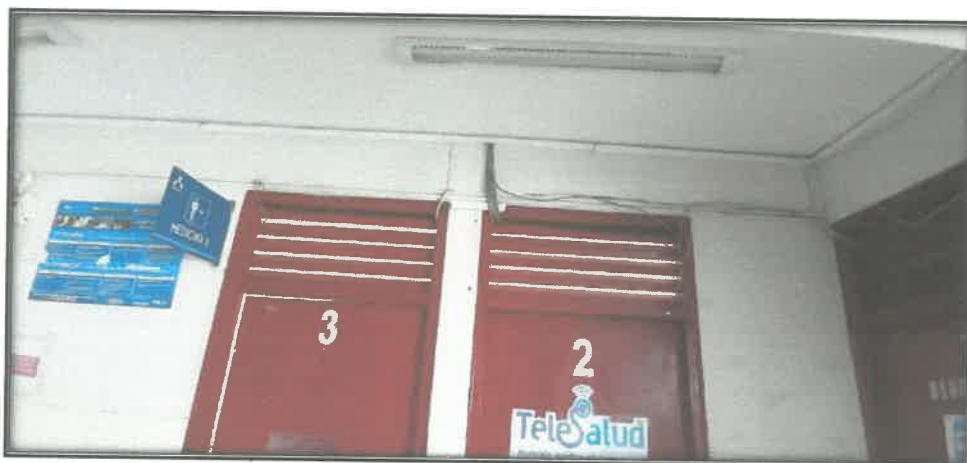
FOTOGRAFIA N°05. Cables de data se encuentran sin canalizador y expuesto a la intemperie en el consultorio 2 y 3.

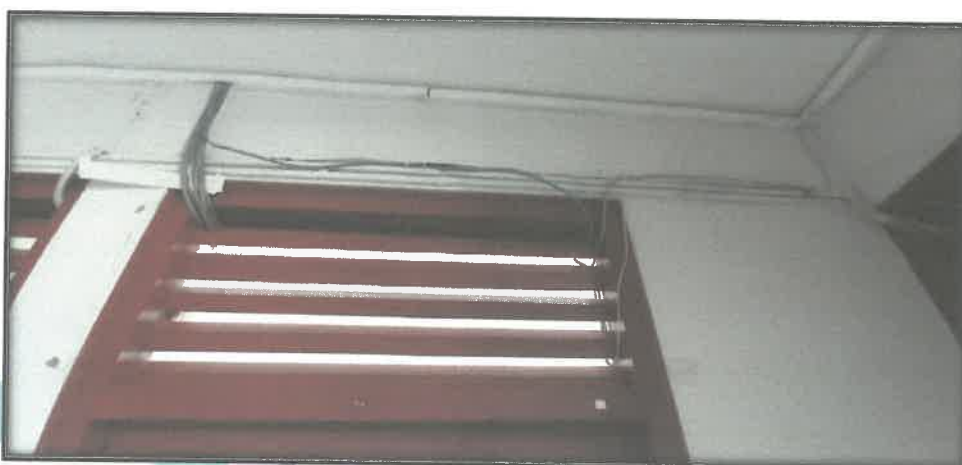
FOTOGRAFIA N°06. No cuenta con ducto para para los cables mediante canaletas.

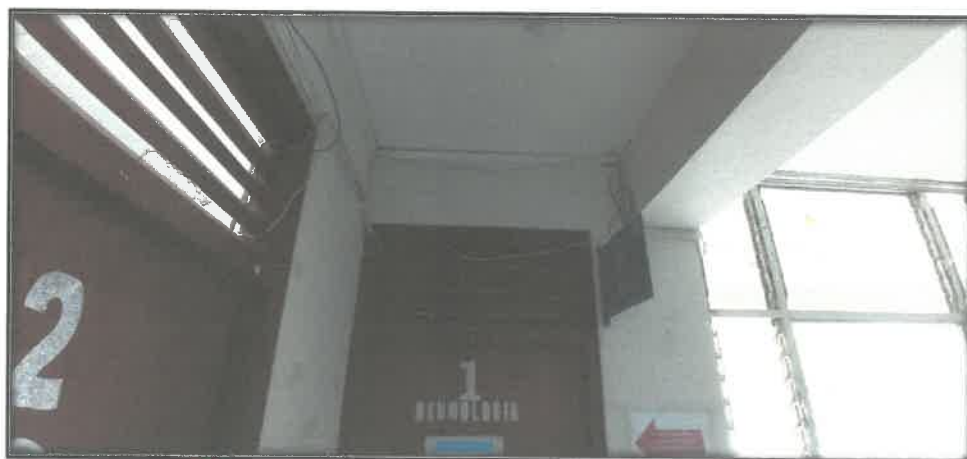
FOTOGRAFIA N°09. Pésimas condiciones del estado actual de los cables de DATA, sin canaletas en el consultorio de neumología.

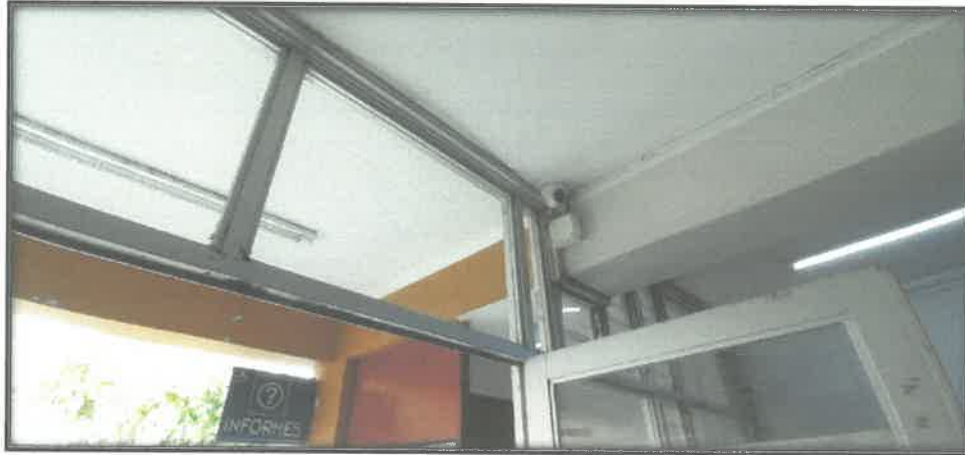
FOTOGRAFIA N°10. Cámaras de seguridad mal ubicadas el cual no hay visibilidad total de los ambientes distribuidos.

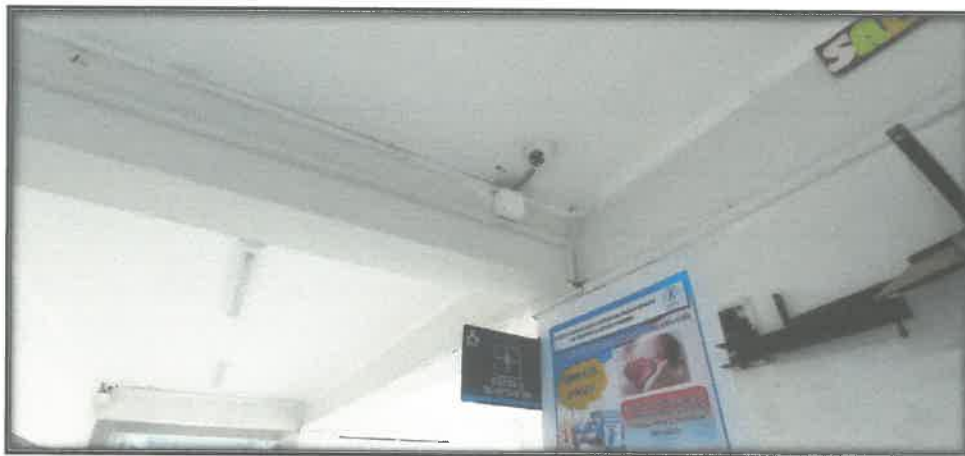
FOTOGRAFIA N°11. Pésimas condiciones del estado actual de los cables de DATA, canaletas deterioradas y cámaras de seguridad mal ubicadas.

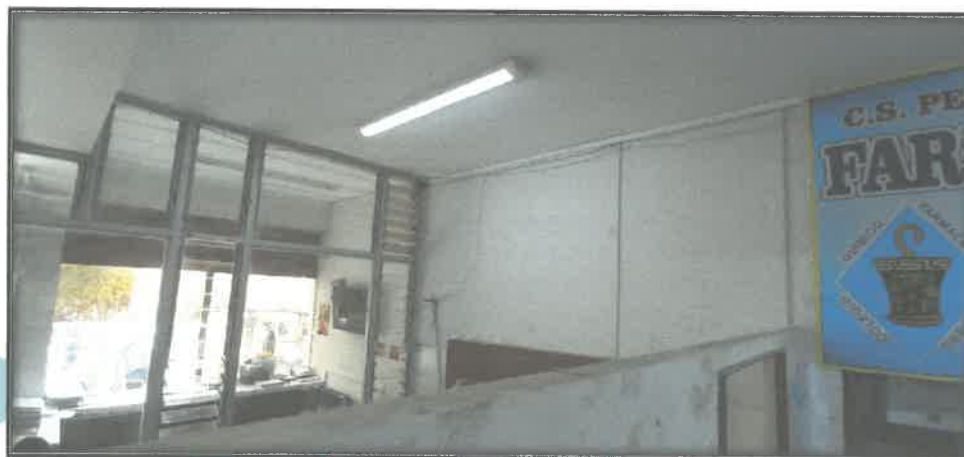
FOTOGRAFIA N°12. Se aprecia que las canaletas se encuentra en mal estado el cual no son certificados para el uso hospitalario.

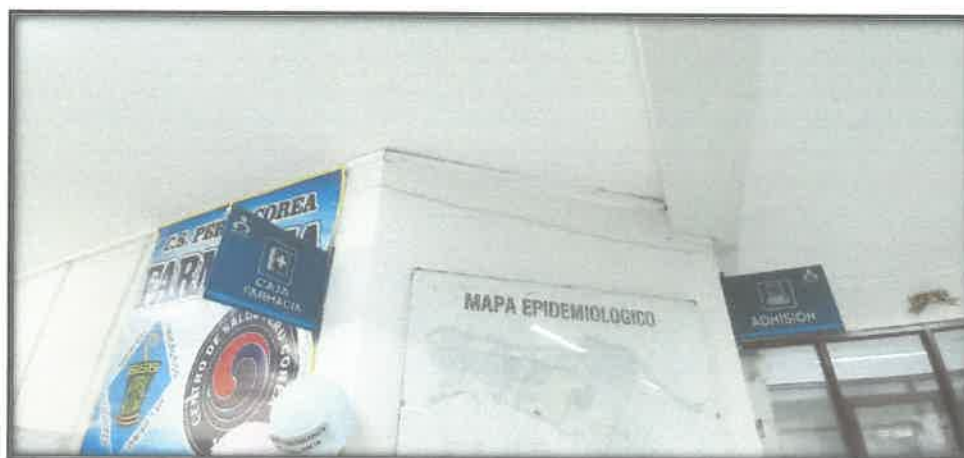
FOTOGRAFIA N°13. No cuentan las canaletas con ángulos para tener mejor estética visual .

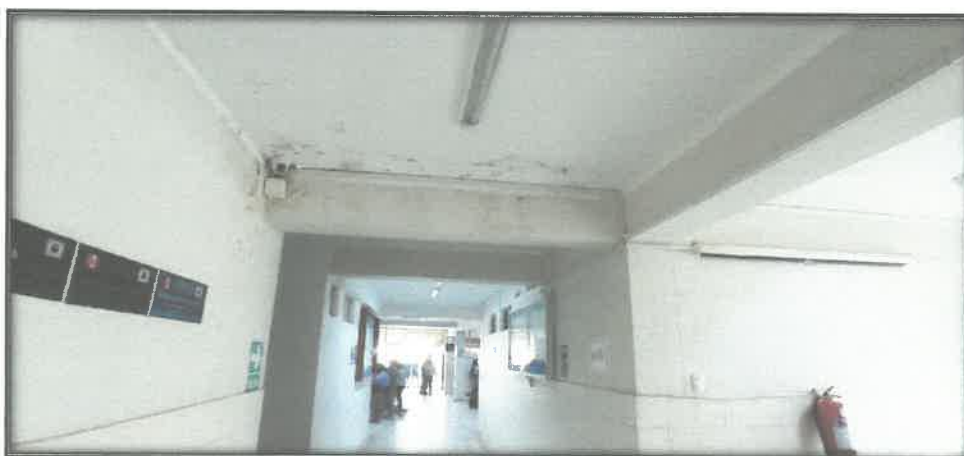
FOTOGRAFIA N°14. Pésimas condiciones del estado actual de los cables de DATA, canaletas deterioradas y cámaras de seguridad mal ubicadas.

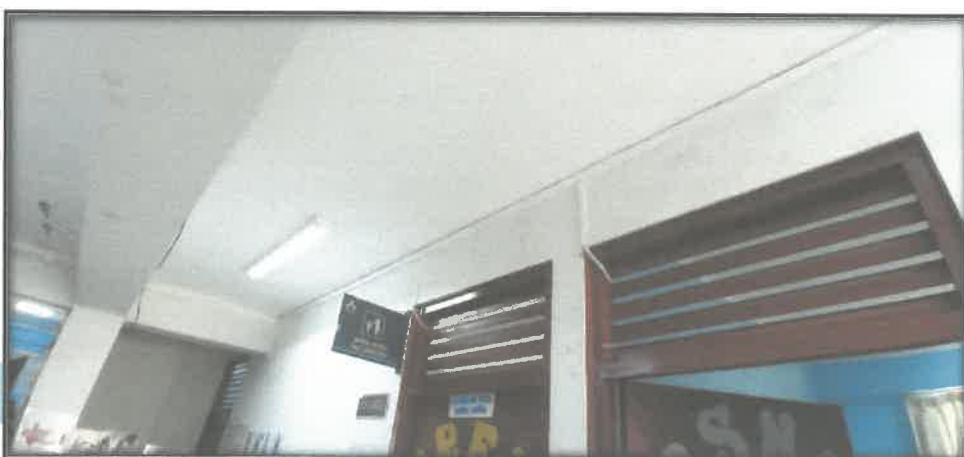
FOTOGRAFIA N°15. Pésimas condiciones del estado actual de los cables de DATA, canaletas deterioradas y cámaras de seguridad mal ubicadas.

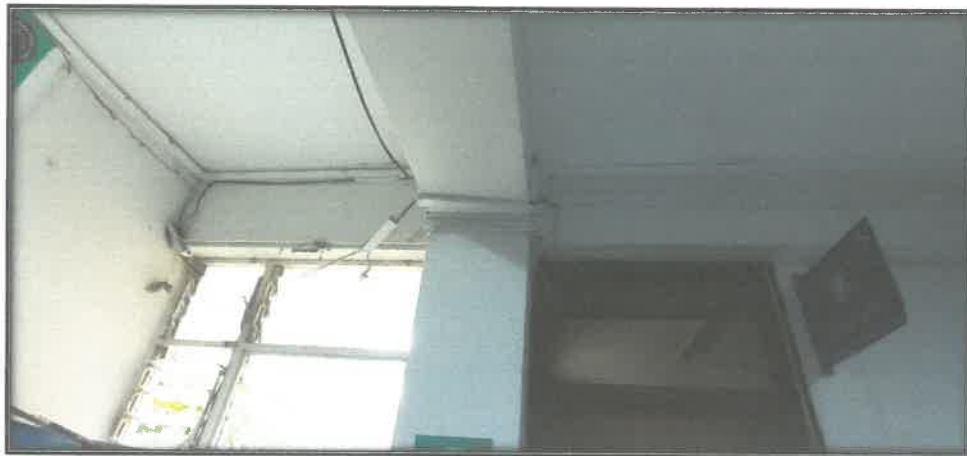
FOTOGRAFIA N°16. Cables de data y comunicaciones suspendido producto a la mala instalación de canaletas, estas se encuentran en total deterioro.

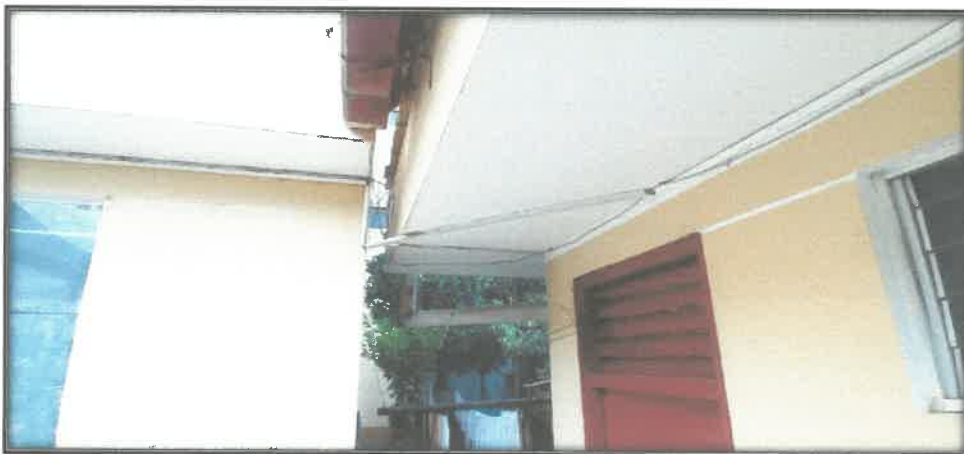
FOTOGRAFIA N°17. No se aprecia una cámara de seguridad que pueda cubrir toda esta área en específico.

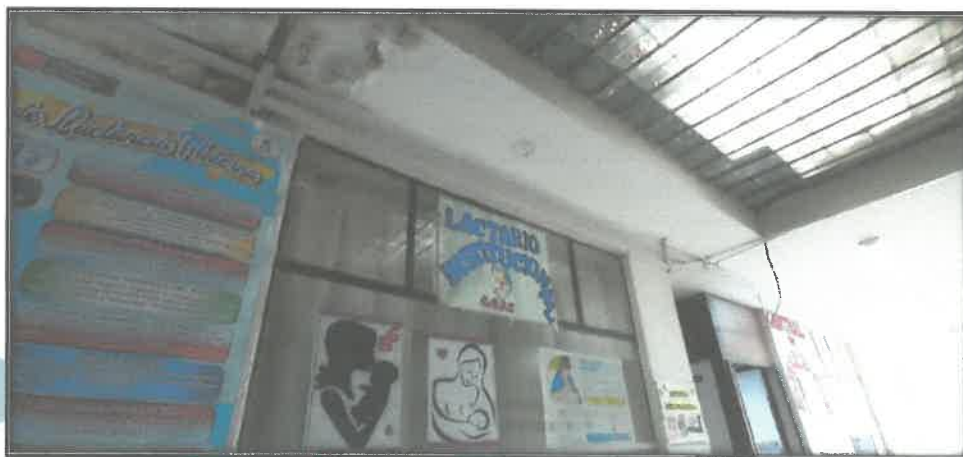
FOTOGRAFIA N°18. Pésimas condiciones del estado actual de los cables de DATA, canaletas deterioradas y cámaras de seguridad mal ubicadas.

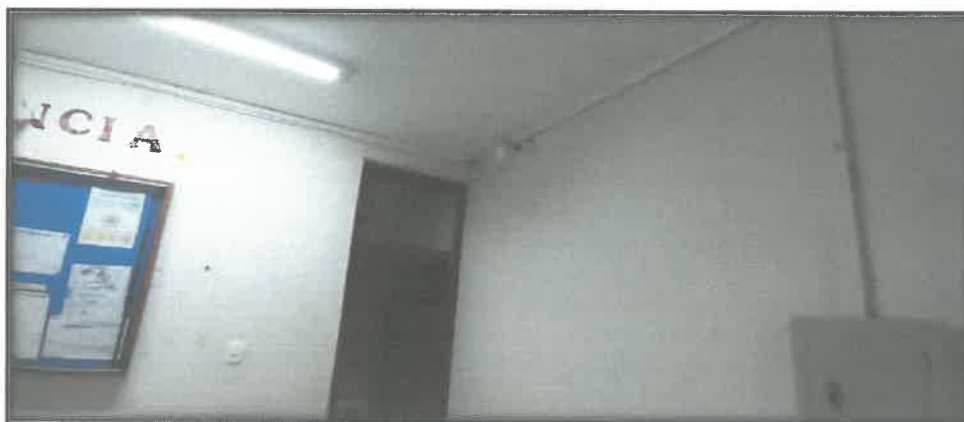
FOTOGRAFIA N°19. Pésimas condiciones del estado actual de los cables de DATA, canaletas deterioradas y cámaras de seguridad mal ubicadas.

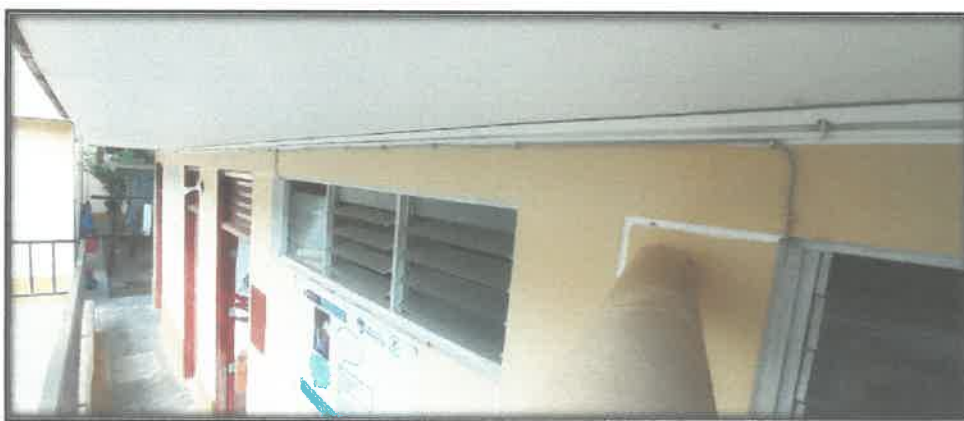
FOTOGRAFIA N°20. Cables de data que están expuestas sin ninguna canaleta de protección.

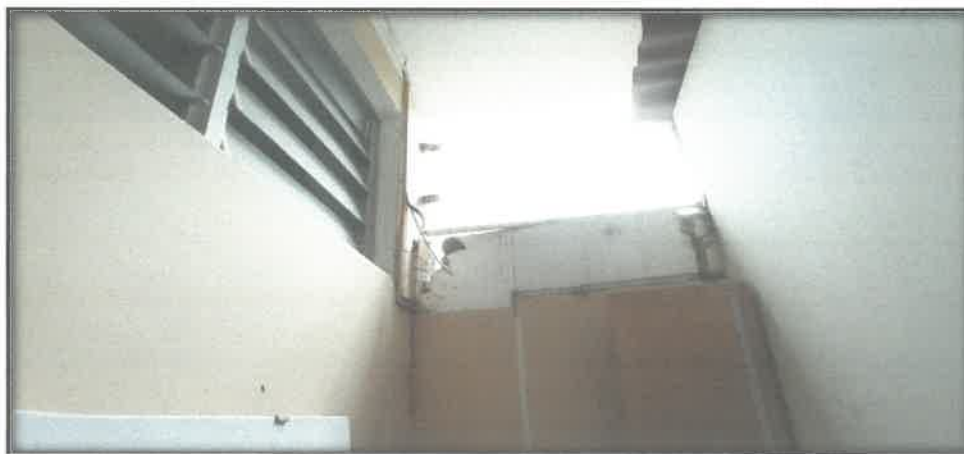
FOTOGRAFIA N°23. Pésimas condiciones del estado actual de los cables de DATA, canaletas deterioradas y cámaras de seguridad mal ubicadas.

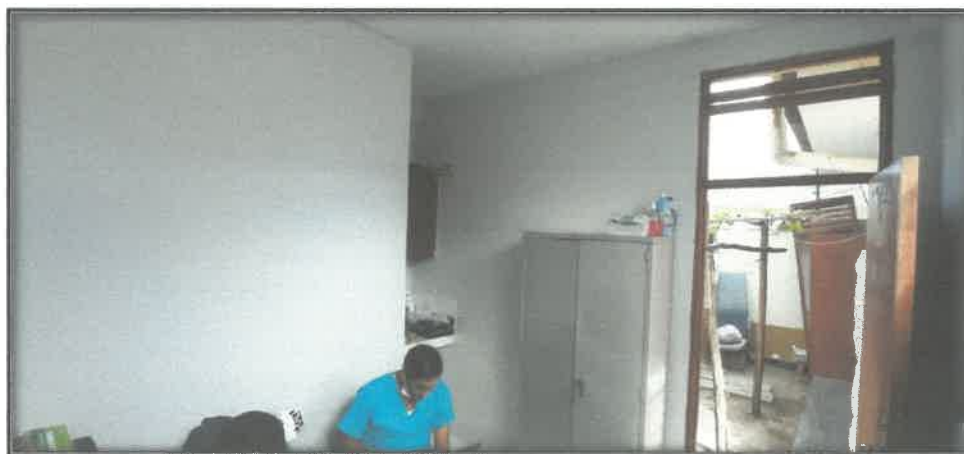
FOTOGRAFIA N°24. Pésimas condiciones del estado actual de los cables de DATA, canaletas deterioradas y cámaras de seguridad mal ubicadas.

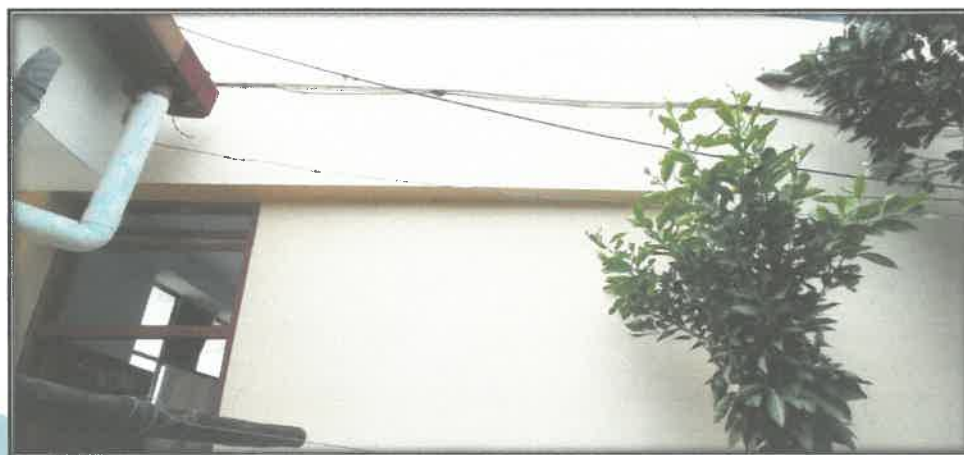
FOTOGRAFIA N°25. Cables tendidos el cual no hubo una conexión técnica para el pase de cables de diferentes módulos.

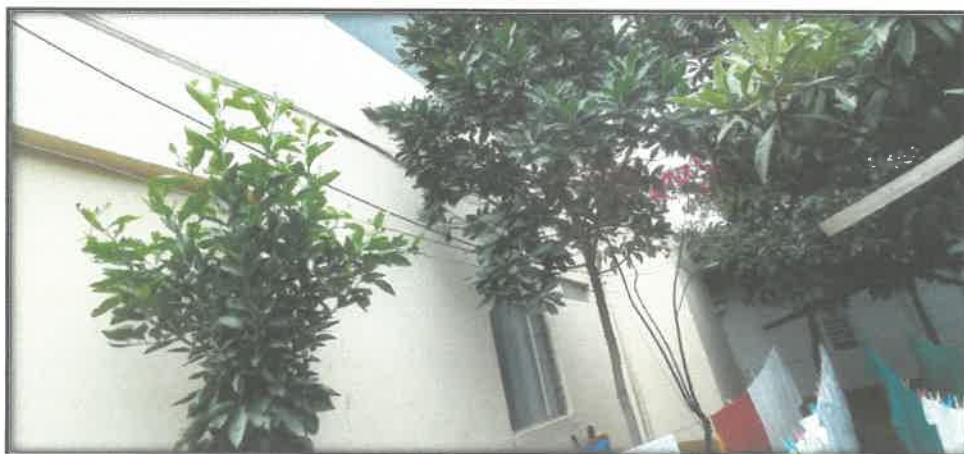
FOTOGRAFIA N°26. Cables de data y comunicaciones expuesto a la intemperie del medio ambiente.

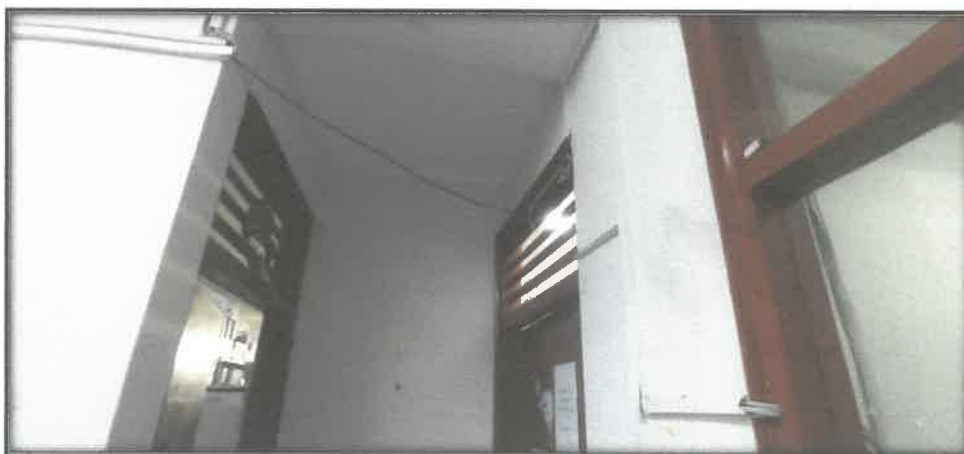
FOTOGRAFIA N°27. Pésimas condiciones del estado actual de los cables de DATA, canaletas deterioradas y cámaras de seguridad mal ubicadas.

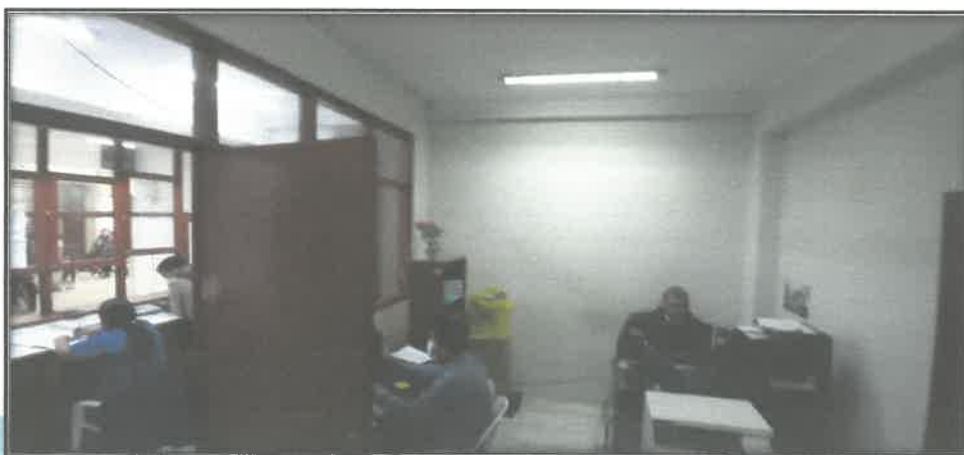
FOTOGRAFIA N°28. Pésimas condiciones del estado actual de los cables de DATA, canaletas deterioradas y cámaras de seguridad mal ubicadas.

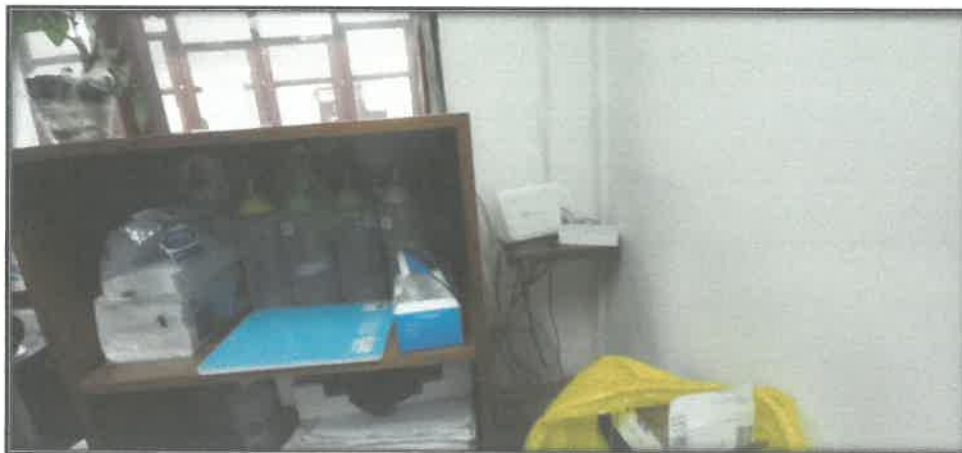
FOTOGRAFIA N°29. Modem de internet mal ubicado y se aprecia cables sueltos sin un canaletas.

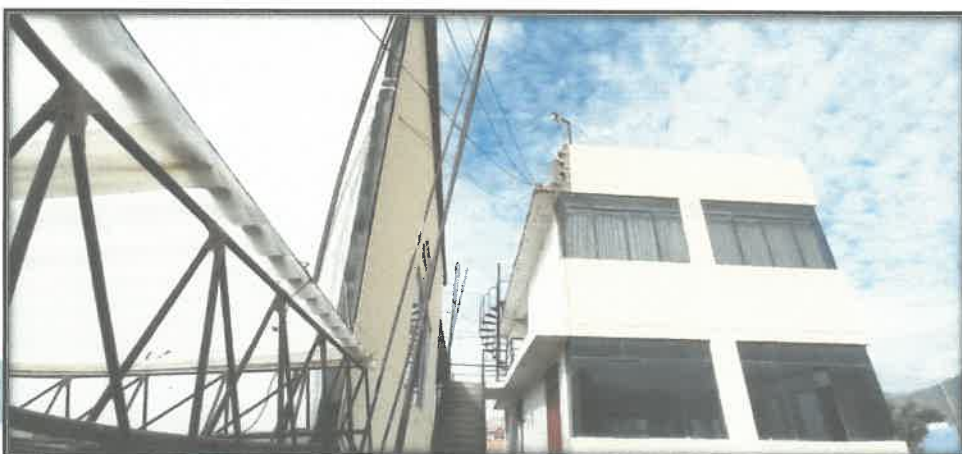
FOTOGRAFIA N°31. Pésimas condiciones del estado actual de los cables de DATA, canaletas deterioradas y cámaras de seguridad mal ubicadas.

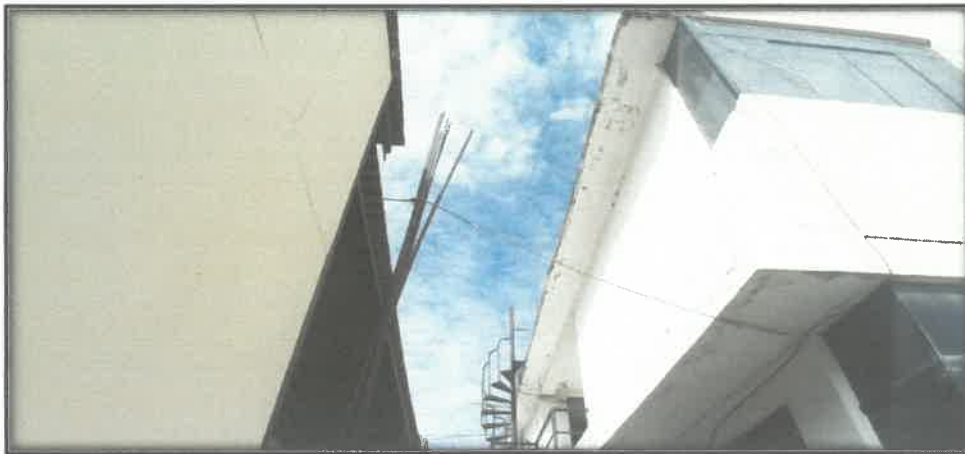
FOTOGRAFIA N°32. Se aprecia cables suspendido que se encuentren en el medio ambiente.

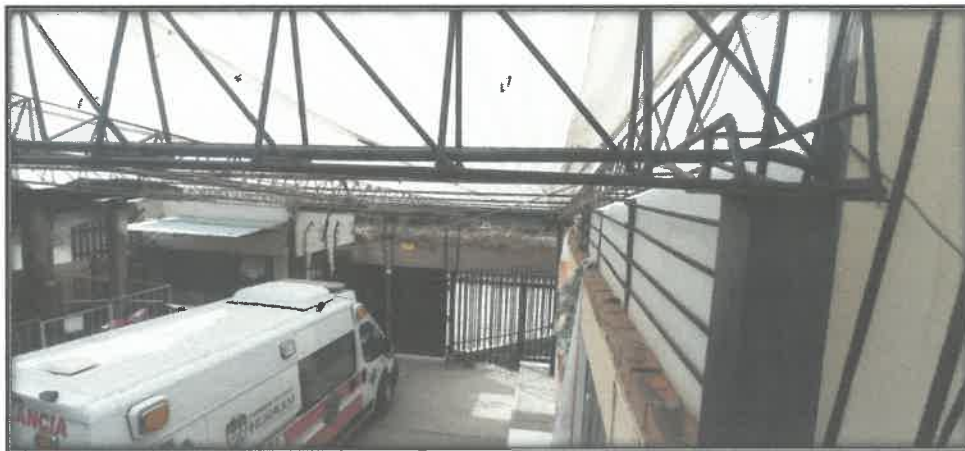
FOTOGRAFIA N°33. Cables de data que están colgados sin una canaleta ni montantes.

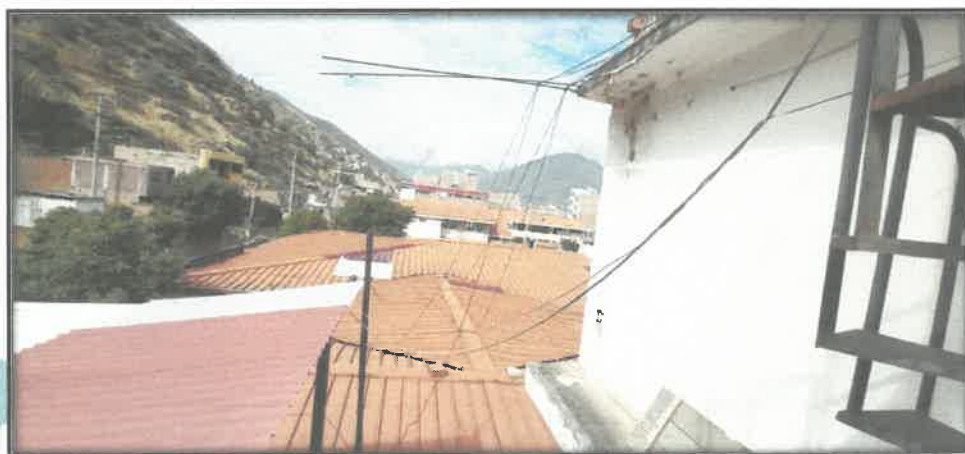
FOTOGRAFIA N°34. Cables de data que están colgados sin un canalizador ni montantes.

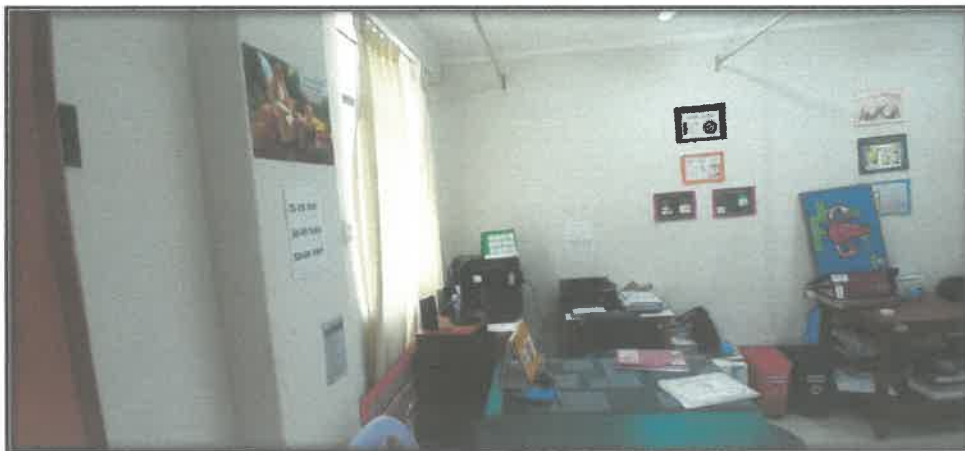
FOTOGRAFIA N°35. Pésimas condiciones del estado actual de los cables de DATA, canaletas deterioradas y cámaras de seguridad mal ubicadas.

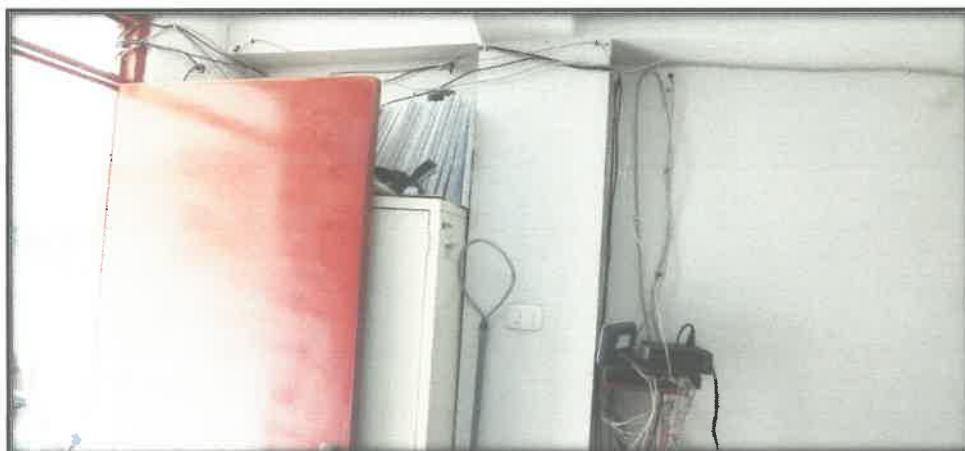
FOTOGRAFIA N°36. Cables de data y comunicaciones enredados el cual no se tiene puertos de salida y de llegada.

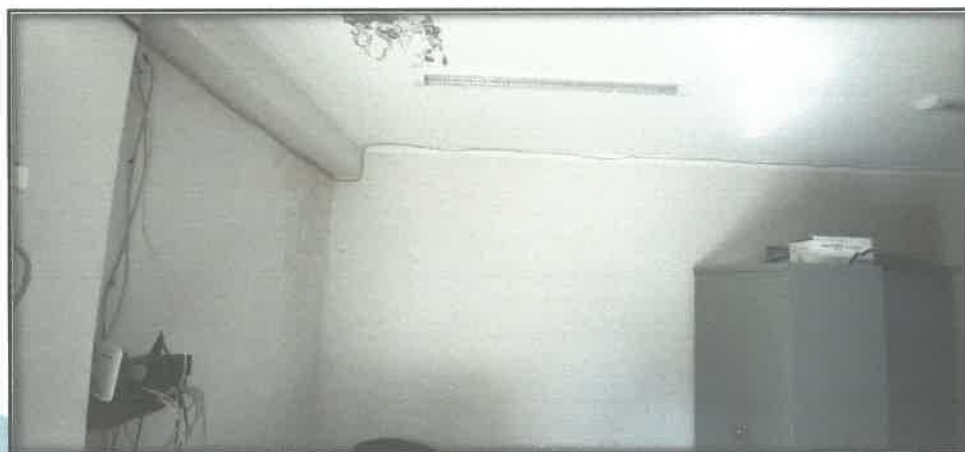
FOTOGRAFIA N°37. Pésimas condiciones del estado actual de los cables de DATA, canaletas deterioradas y cámaras de seguridad mal ubicadas.

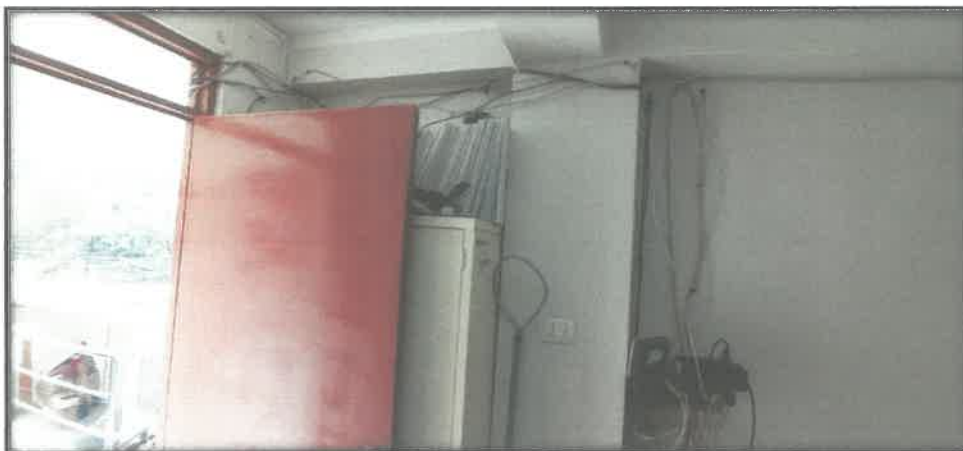
FOTOGRAFIA N°38. Pésimas condiciones del estado actual de los cables de DATA, canaletas deterioradas y cámaras de seguridad mal ubicadas.

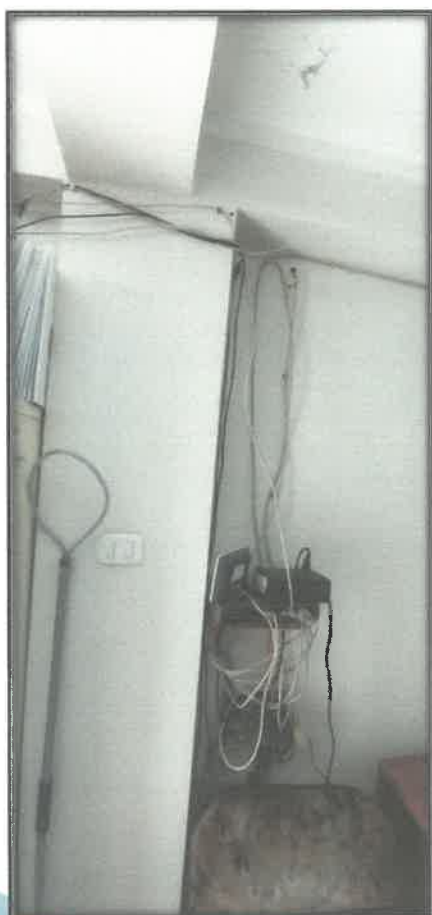
FOTOGRAFIA N°39 y 40 . Pésimas condiciones del estado actual de los cables de DATA, canaletas deterioradas y cámaras de seguridad mal ubicadas.

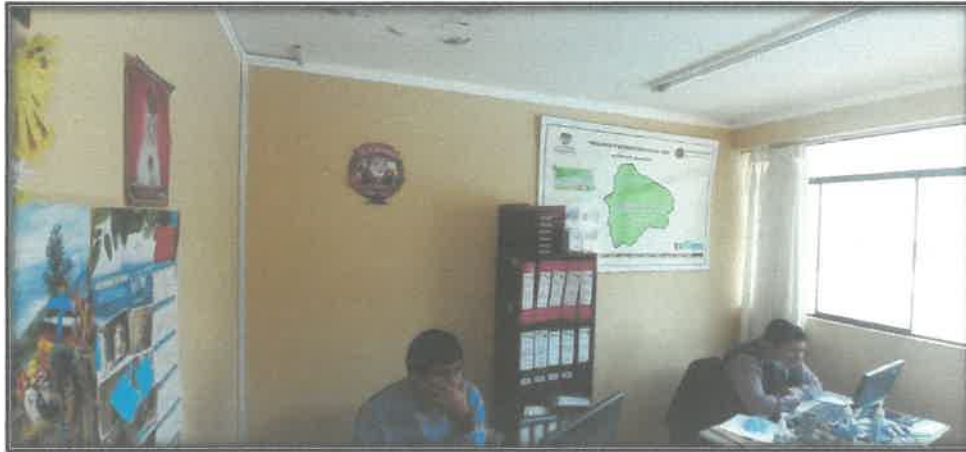
FOTOGRAFIA N°41. Se aprecia las canaletas que no son los óptimos para un ambiente hospitalario.

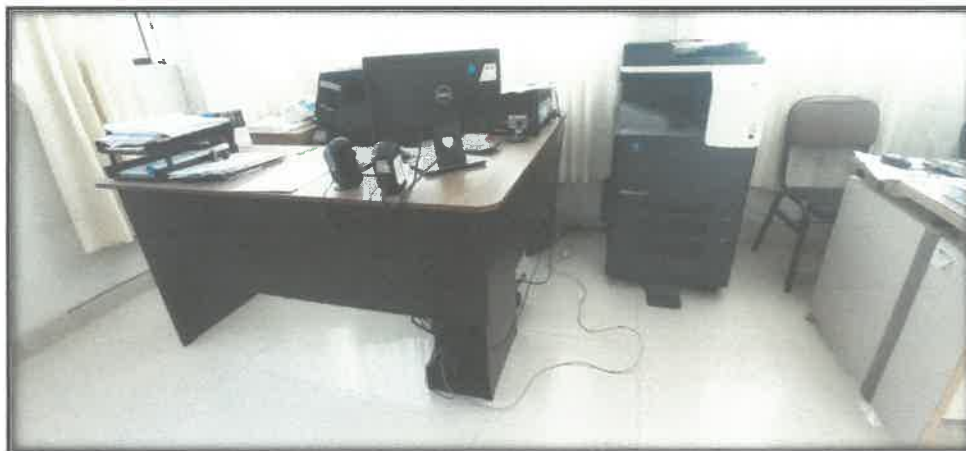
FOTOGRAFIA N°42. No hay salida de data para el mejor funcionamiento de impresora y fotocopiadora.

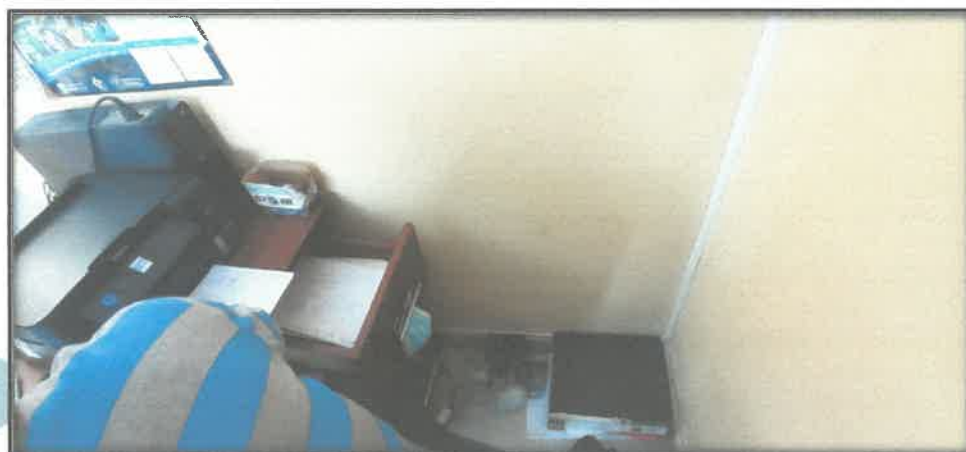
FOTOGRAFIA N°43. Pésimas condiciones del estado actual de los cables de DATA, canaletas deterioradas y cámaras de seguridad mal ubicadas.

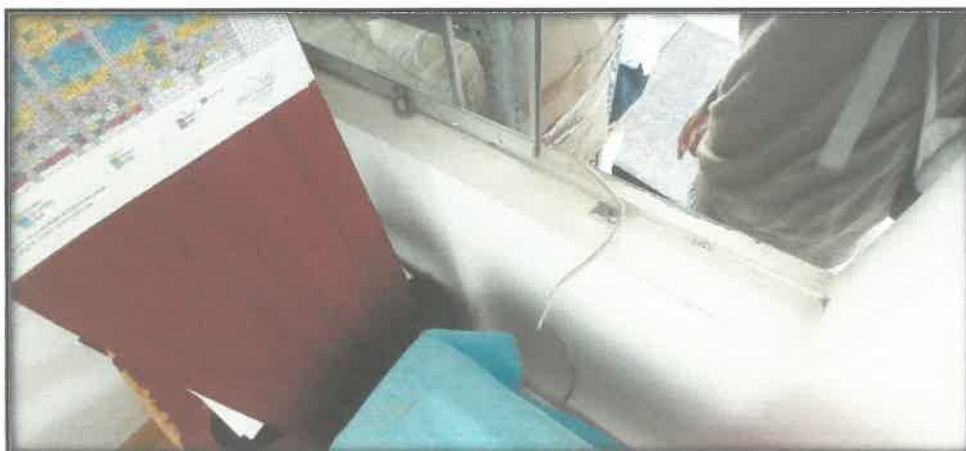
FOTOGRAFIA N°44. Cable de data que pasa por la ventana esto hace que no tenga la función de ventana corridiza.

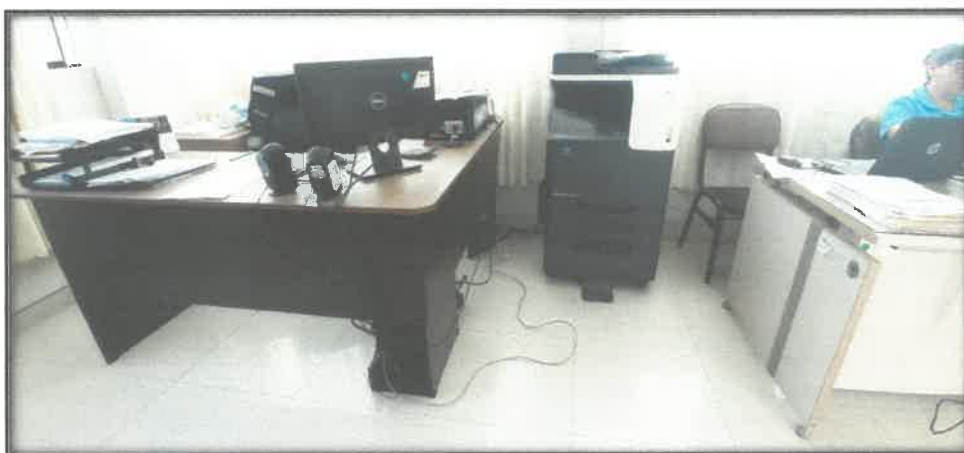
FOTOGRAFIA N°45. Cables de data suelto el cual hace que sea un peligro de caídas para el personal.

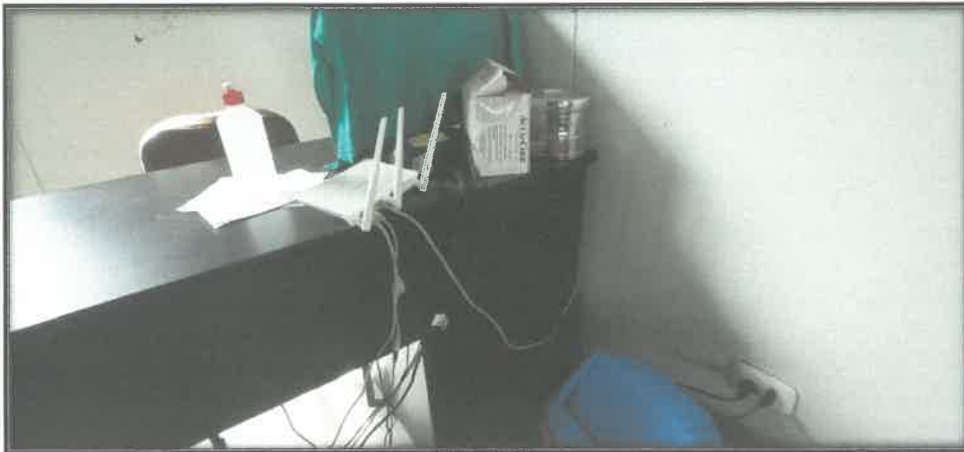
FOTOGRAFIA N°47. Modem de internet mal colocado y también cables sueltos.

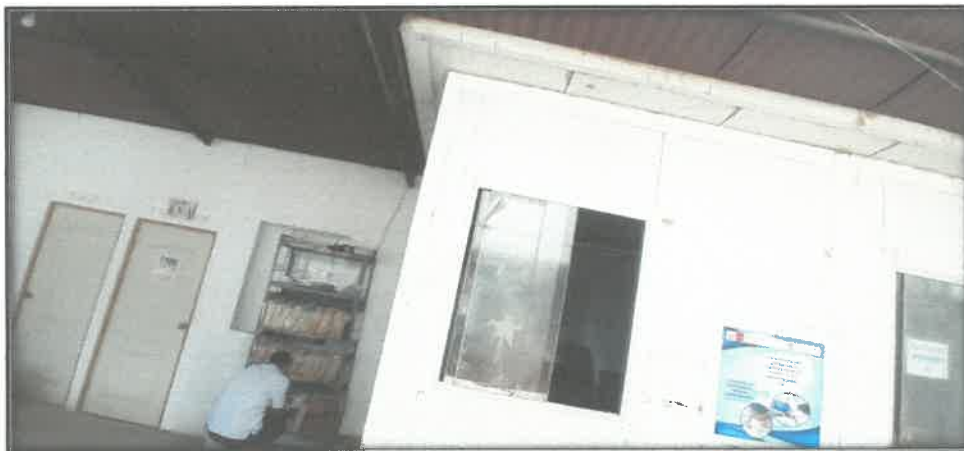
FOTOGRAFIA N°48. Pésimas condiciones del estado actual de los cables de DATA, canaletas deterioradas y cámaras de seguridad mal ubicadas.

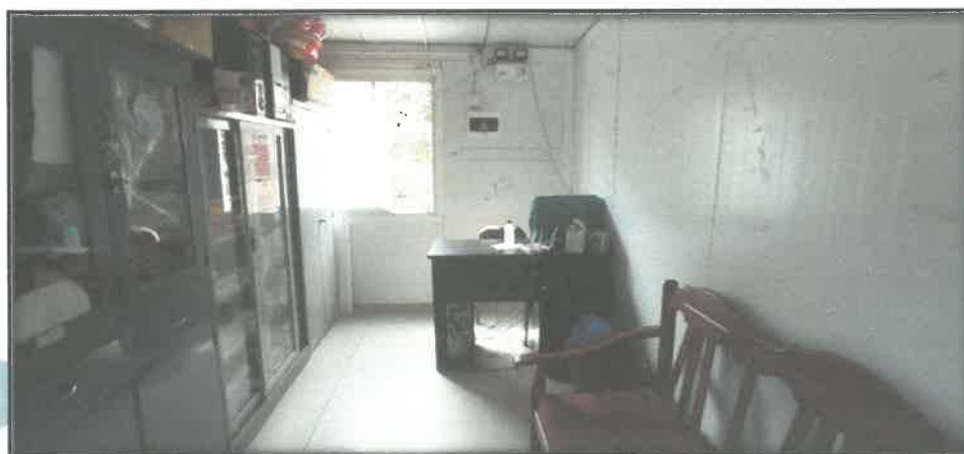
FOTOGRAFIA N°49. Pésimas condiciones del estado actual de los cables de DATA, canaletas deterioradas y cámaras de seguridad mal ubicadas.

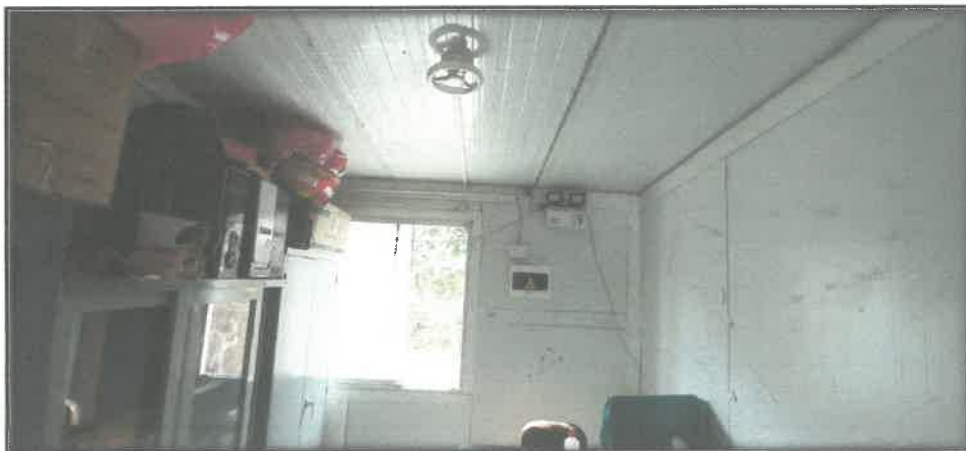
FOTOGRAFIA N°50. Cable de data suspendido en el aire el cual se encuentra expuesto.

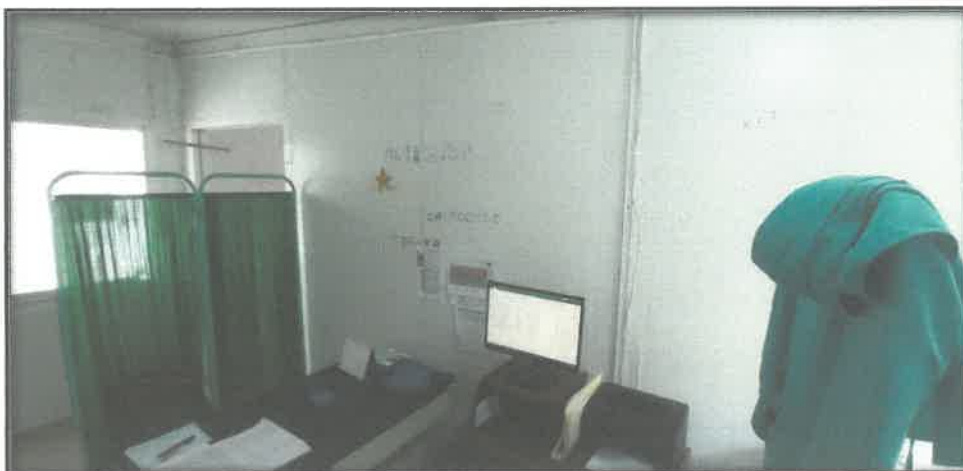
FOTOGRAFIA N°53. Pésimas condiciones del estado actual de los cables de DATA, canaletas deterioradas y cámaras de seguridad mal ubicadas.

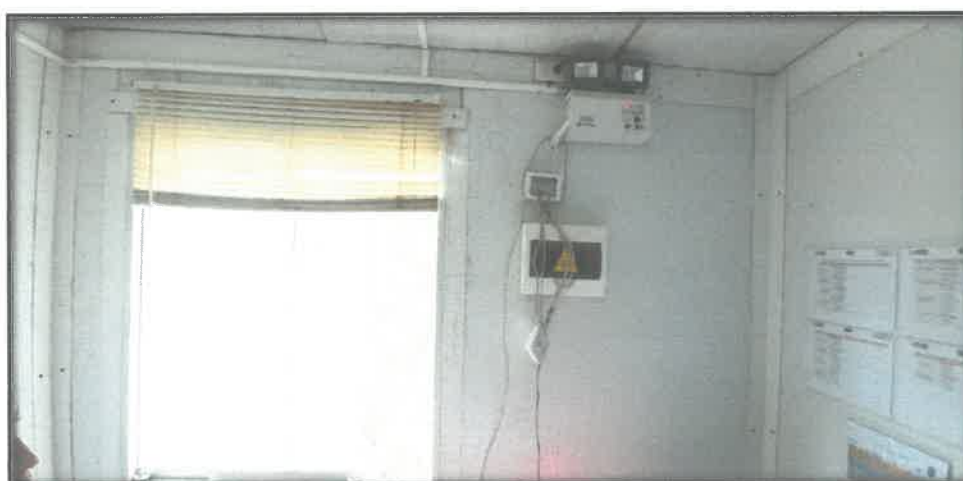
FOTOGRAFIA N°54. Pésimas condiciones de la instalación de DATA Y COMUNICACION.

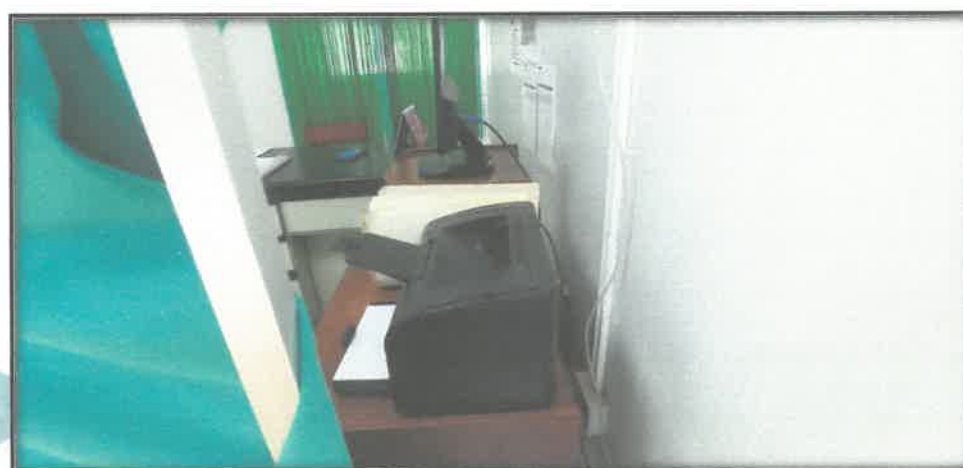
FOTOGRAFIA N°55. No cuenta con una salida de data para la conexión a la impresora.

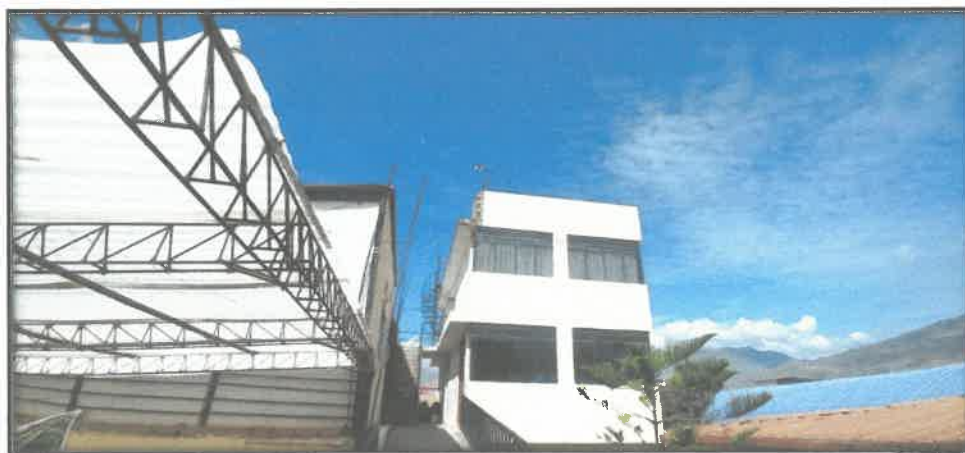
FOTOGRAFIA N°57. Pésimas condiciones del estado actual de los cables de DATA, canaletas deterioradas y cámaras de seguridad mal ubicadas.

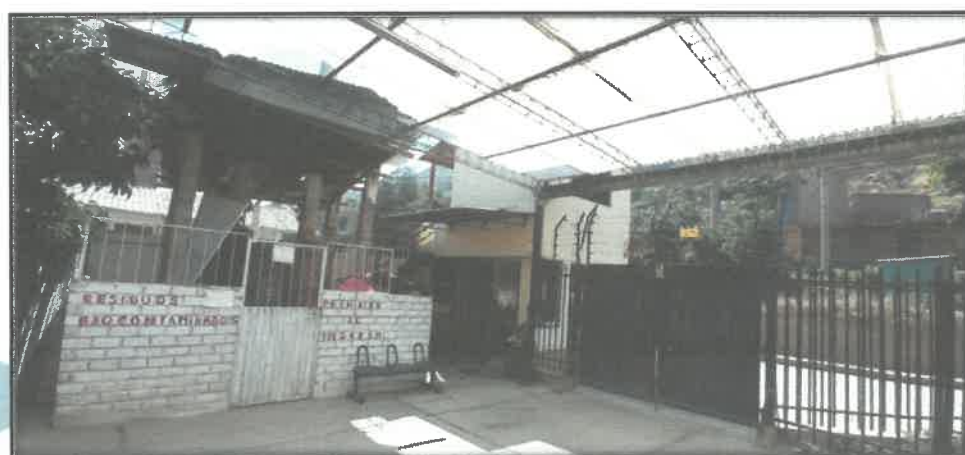
FOTOGRAFIA N°58. Cables de data suspendidas en el área, se encuentra en el patio de ingreso.

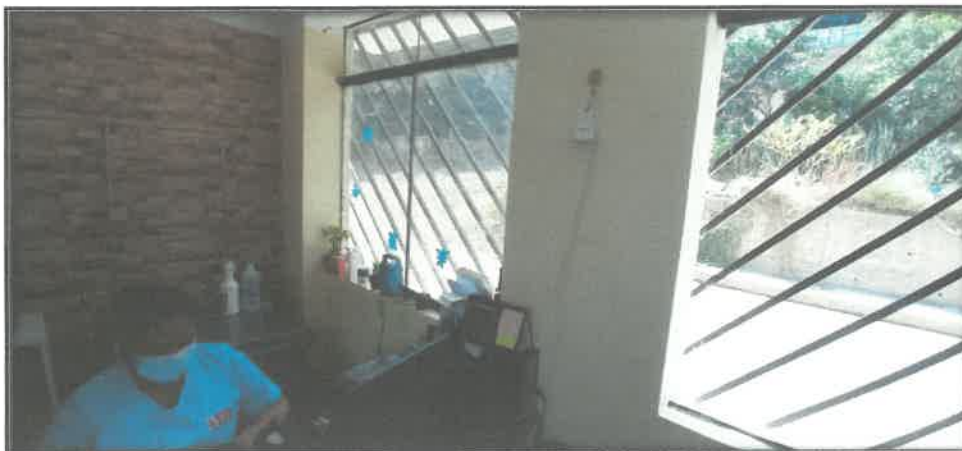
FOTOGRAFIA N°59. Pésimas condiciones del estado actual de los cables de DATA, canaletas deterioradas y cámaras de seguridad mal ubicadas.

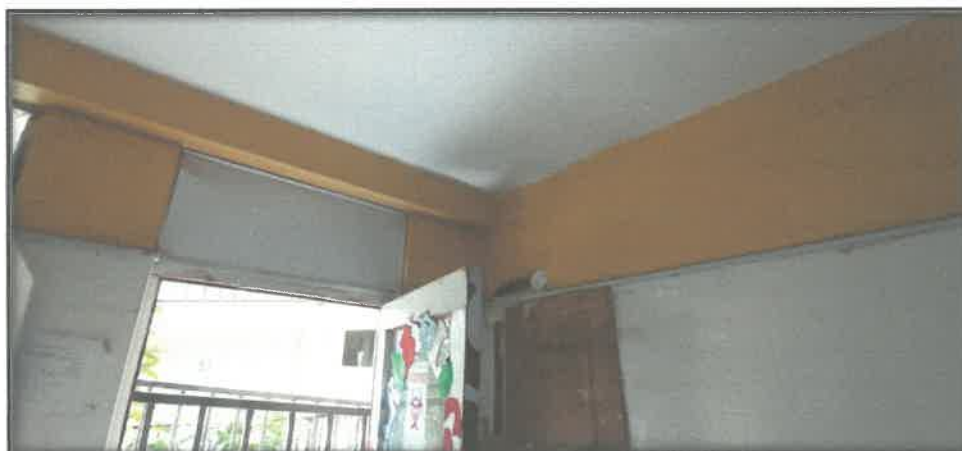
FOTOGRAFIA N°60. Pésimas condiciones de la instalación de los cables de data.

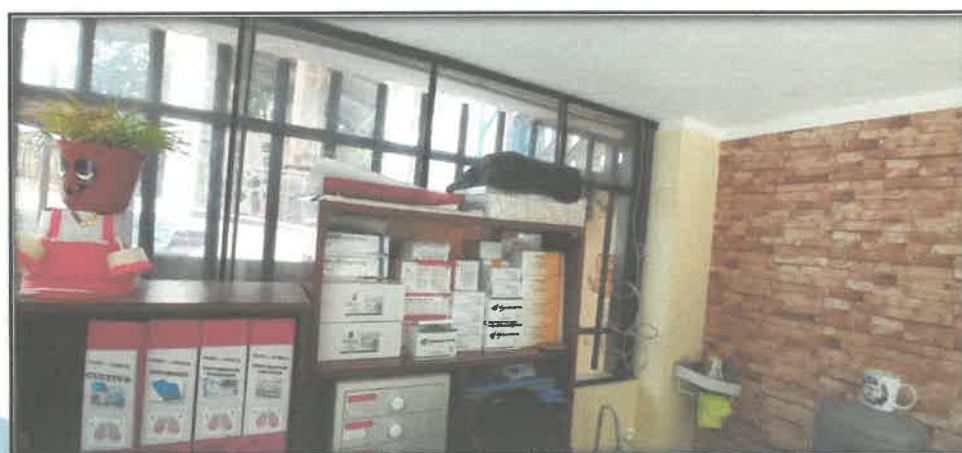
FOTOGRAFIA N°61. Pésimas condiciones del estado actual de los cables de DATA, canaletas deterioradas y cámaras de seguridad mal ubicadas.

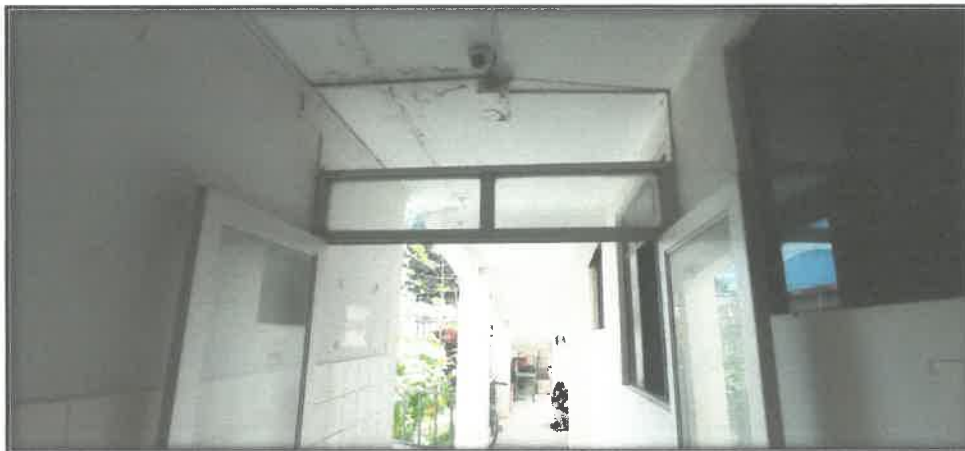
FOTOGRAFIA N°62. Mala ubicación de cámara de vigilancia, y también no es la característica óptimas para un ambiente hospitalario

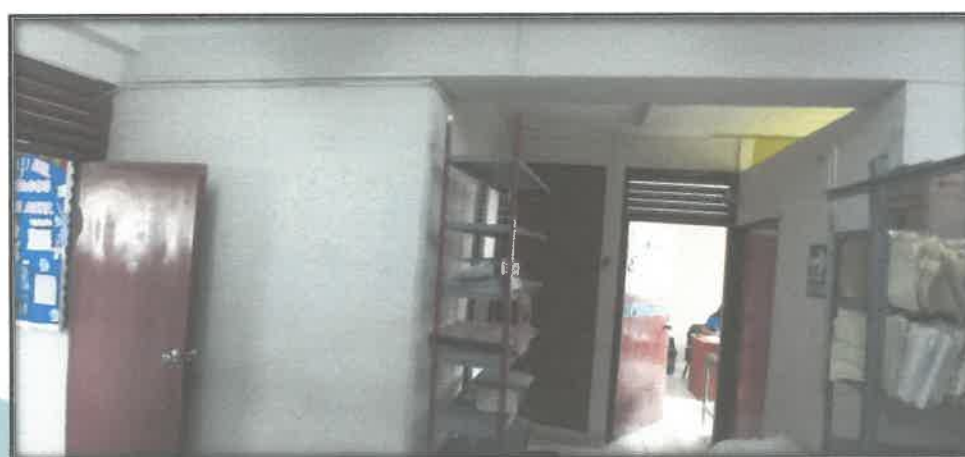
FOTOGRAFIA N°64. Pésimas condiciones del estado actual de los cables de DATA, canaletas deterioradas y cámaras de seguridad mal ubicadas.
