C.S PERÚ COREA

| PROYECTO: | | AMPLIACION Y MEJORAMIENTO DEL SISTEMA DE RED DE DATA | | |

| HOJA DE METRADOS | | | | | | | | | | |
|---|---|---|---|---|---|---|---|---|---|---|
| PROYECTO: | | MEJORAMIENTO DE LOS SERVICIOS DE LA RED DE COMUNICACIONES EN LOS CENTROS DE SALUD HUÁNUCO | | | | | | | | |
| LUGAR: | | CENTRO DE SALUD PERU COREA | | | | | | FECHA: | | May-23 |

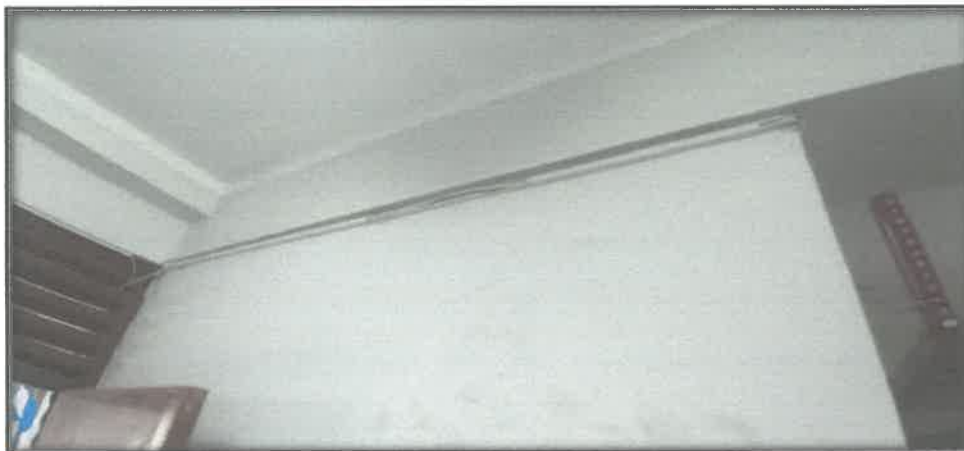
FOTOGRAFIA N°65. Pésimas condiciones del estado actual de los cables de DATA, canaletas deterioradas y cámaras de seguridad mal ubicadas.

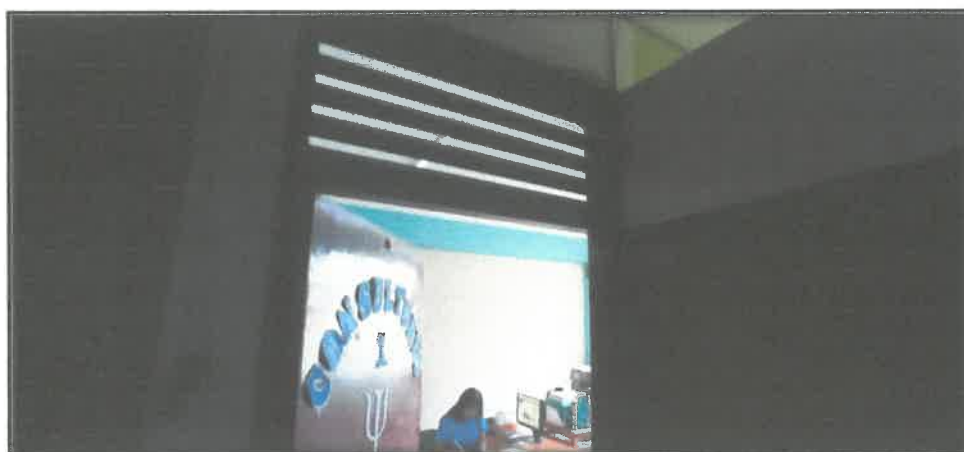
FOTOGRAFIA N°66. Pésima instalaciones de data en el consultorio .

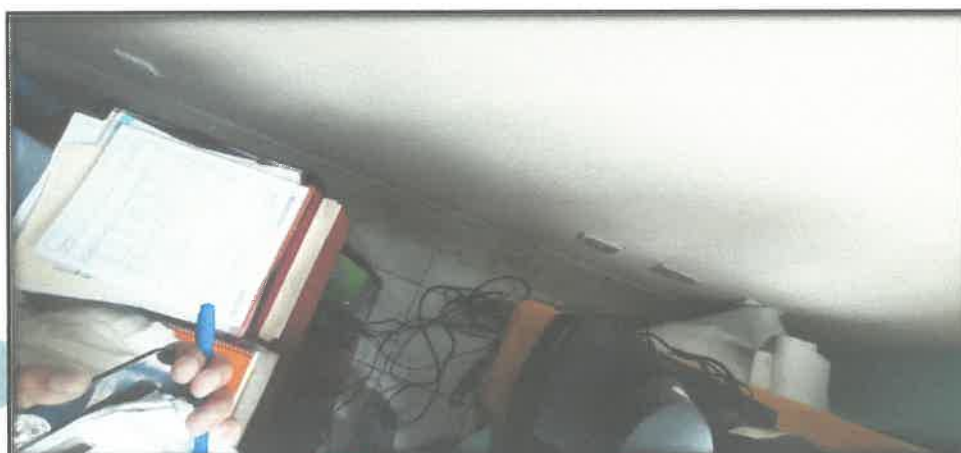
FOTOGRAFIA N°67. Cables suelto sin ningún canalizador y edificación de cada cableado.

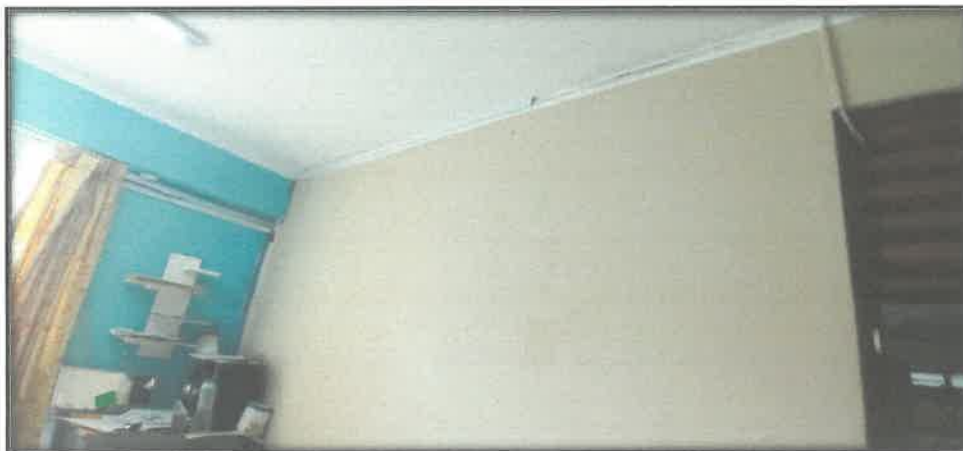
FOTOGRAFIA N°68. Pésimas condiciones del estado actual de los cables de DATA, canaletas deterioradas.

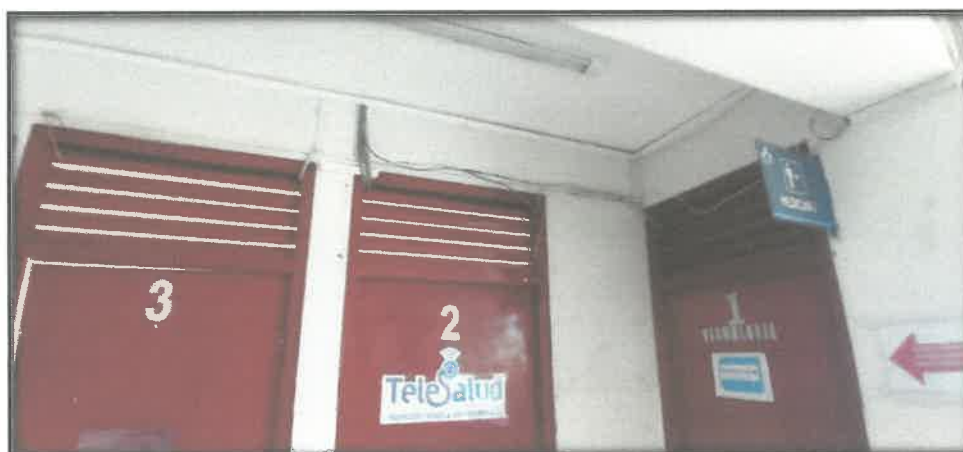
FOTOGRAFIA N°69. Cables de data sin ningún canalizador.

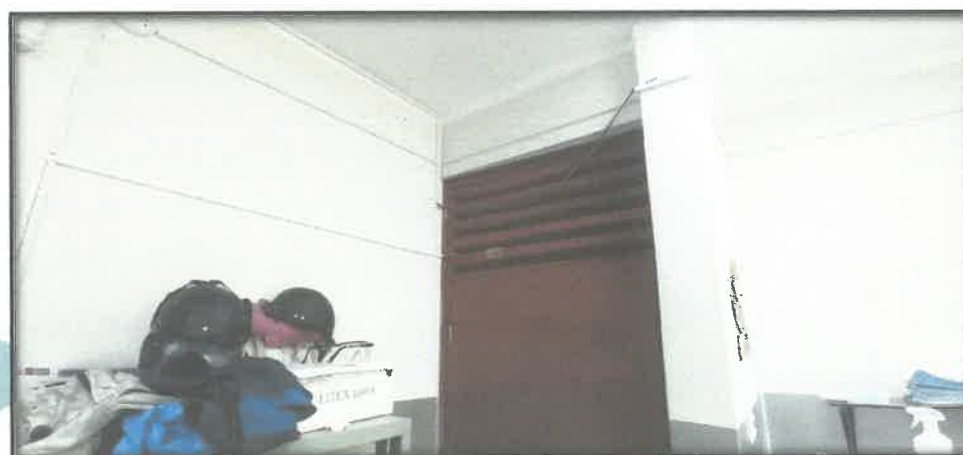
FOTOGRAFIA N°70. Canaletas en pésimo estado y no son las óptimas para un ambiente hospitalario.

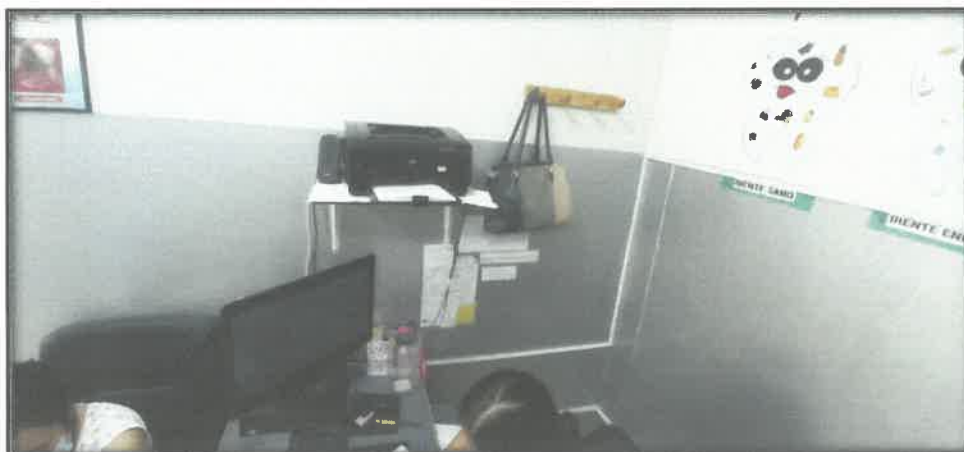
FOTOGRAFIA N°71. Pésimas condiciones del estado actual de los cables de DATA, canaletas deterioradas y cámaras de seguridad mal ubicadas.

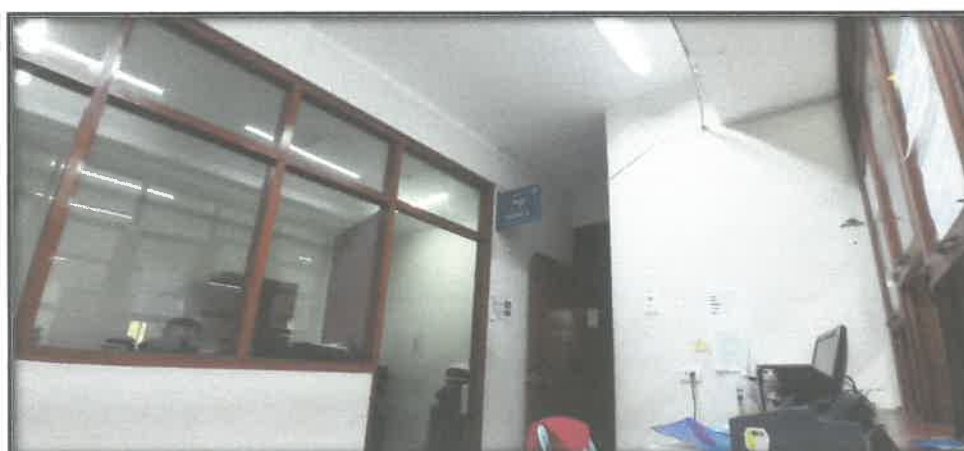
FOTOGRAFIA N°72. No se cuenta con una cámara de seguridad en el siguiente área.

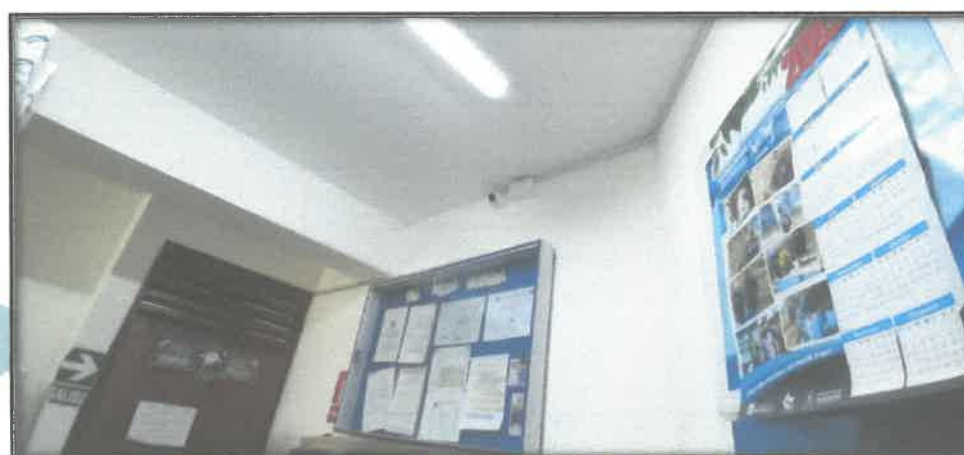
FOTOGRAFIA N°73. Cámaras de seguridad mal ubicadas.

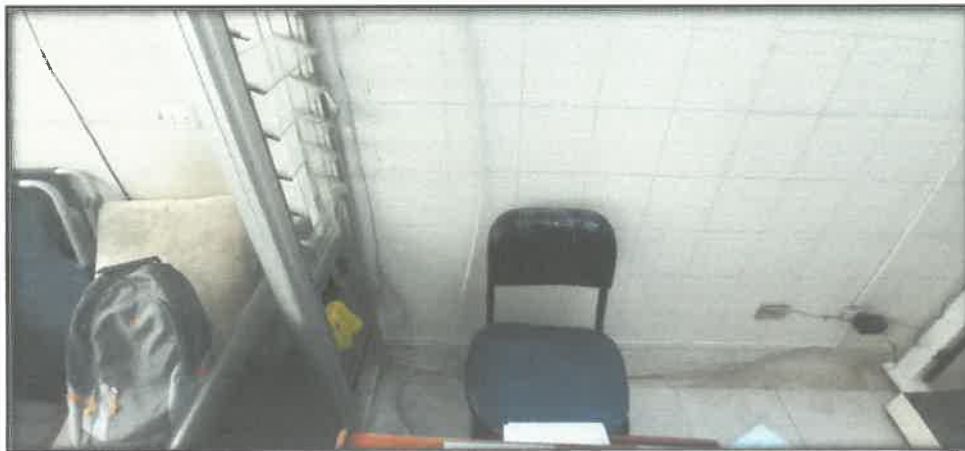
FOTOGRAFIA N°74. Pésimas condiciones del estado actual de los cables de DATA, canaletas deterioradas y cámaras de seguridad mal ubicadas.

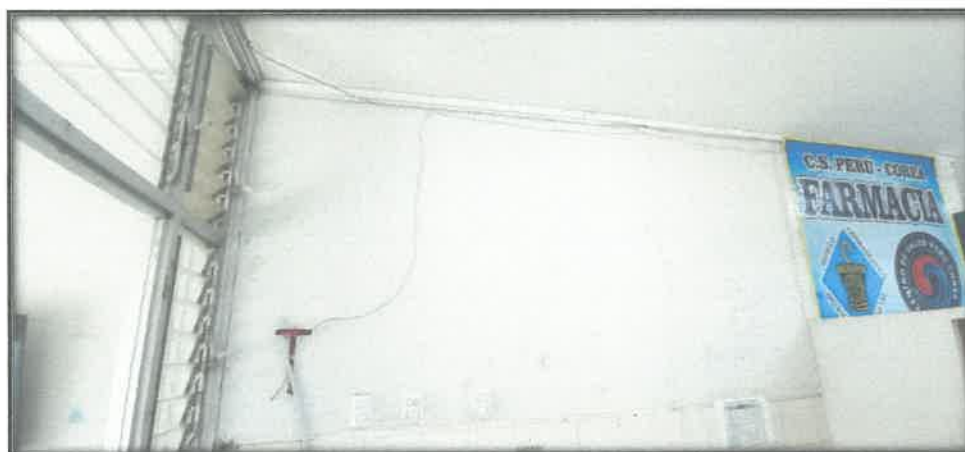
FOTOGRAFIA N°75. Cables de datos sin canalizador expuestos.

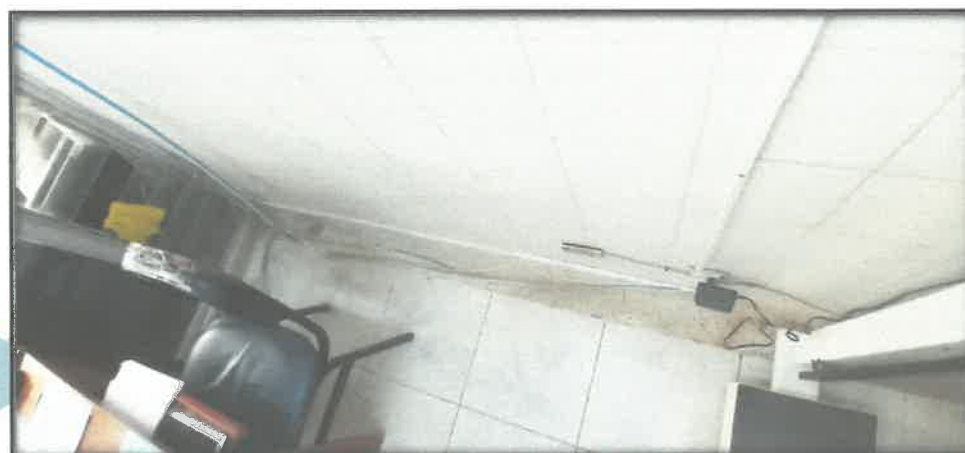
FOTOGRAFIA N°76. Pésimas condiciones del estado actual de los cables de DATA, canaletas deterioradas y cámaras de seguridad mal ubicadas.

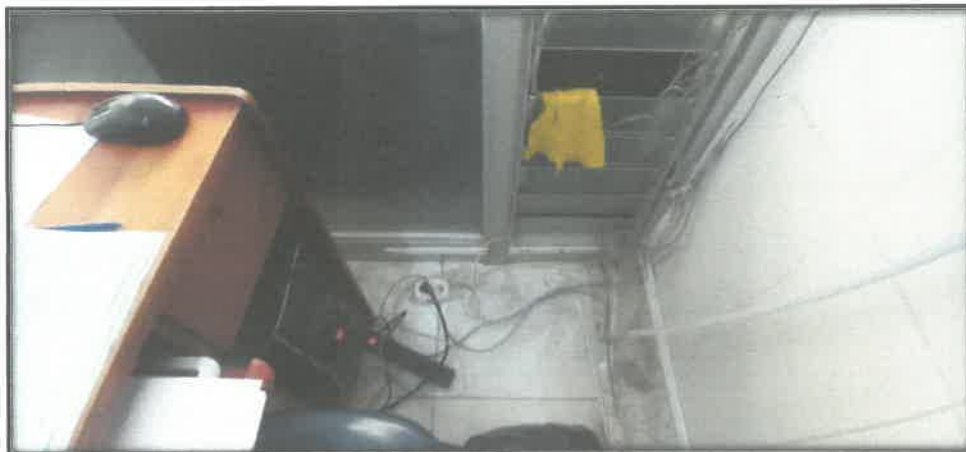
FOTOGRAFIA N°77. Cables sueltos y esto es producto de caídas del personal.
