PANEL FOTOGRÁFICO

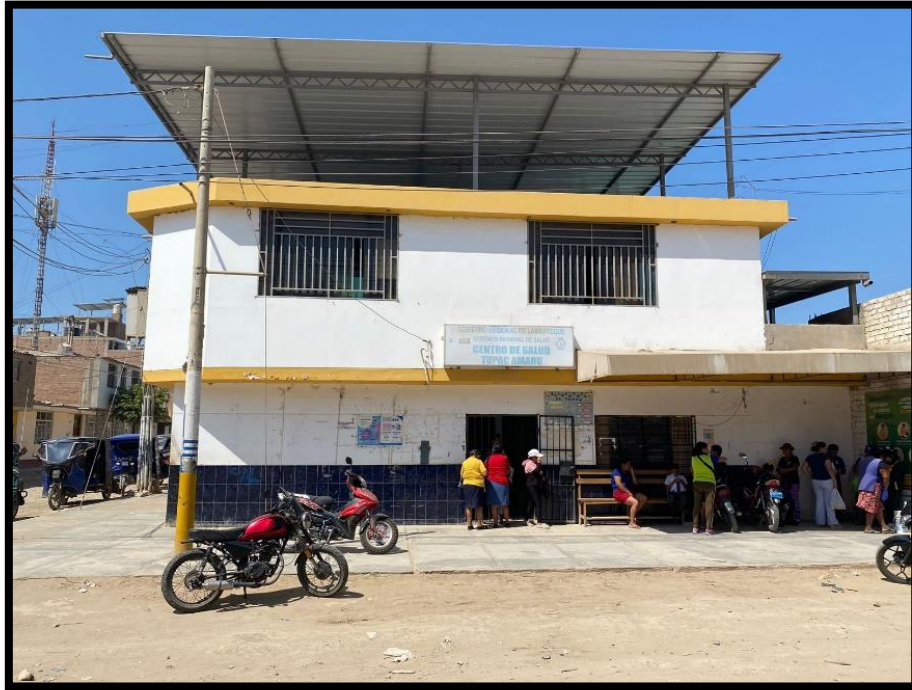
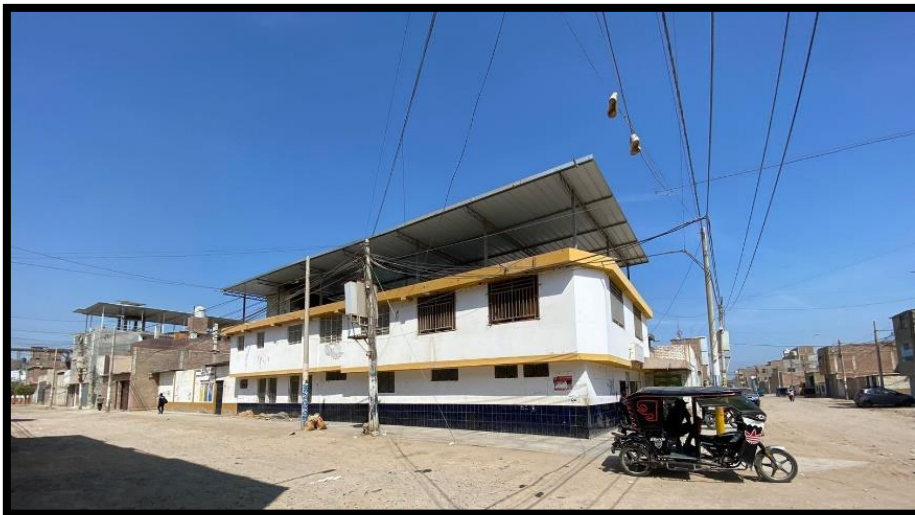
IMAGEN 01- 02: En las imágenes se muestra el centro de salud Tupac Amaru, donde se aprecia claramente el estado actual de la infraestructura.

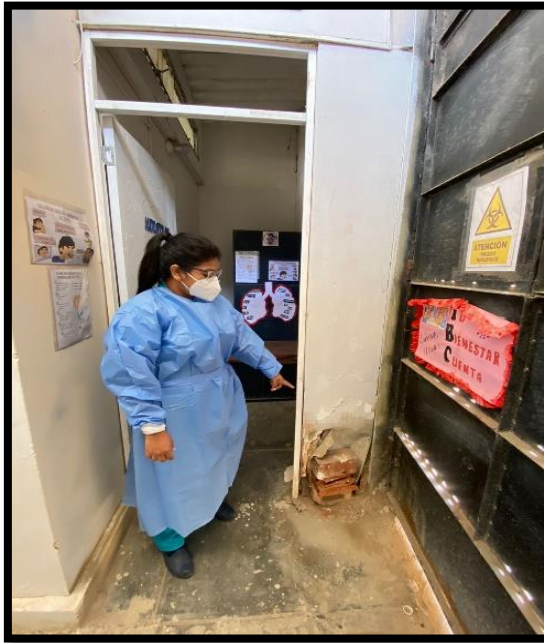
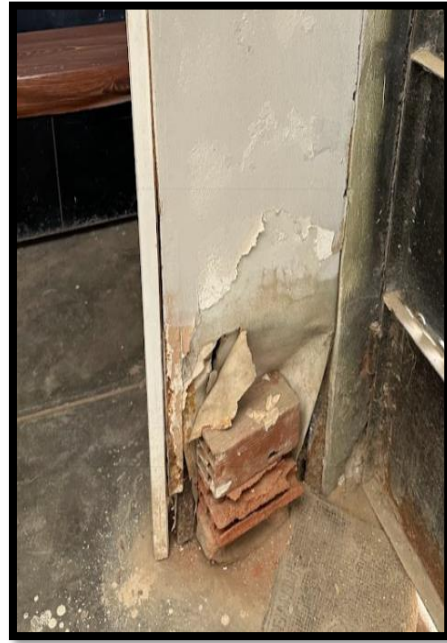
IMAGEN 03- 04: En las imágenes se muestra el muro prefabricado con deficiencias, donde requiere cambio urgente y está ubicado en el área de TBC.

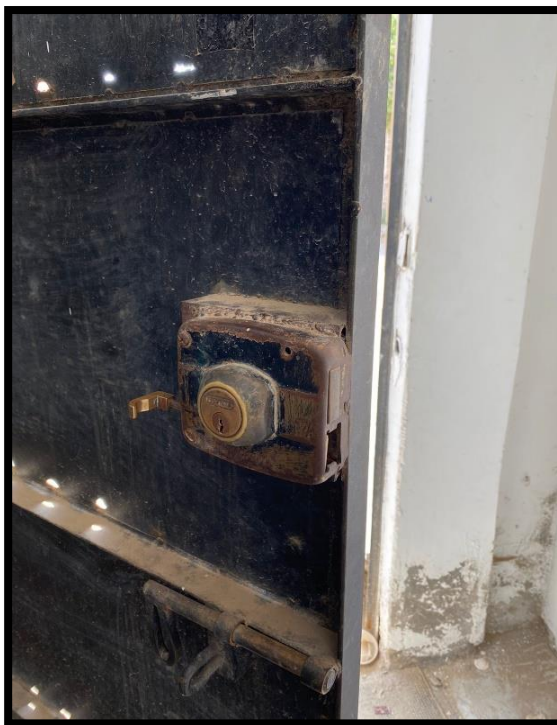
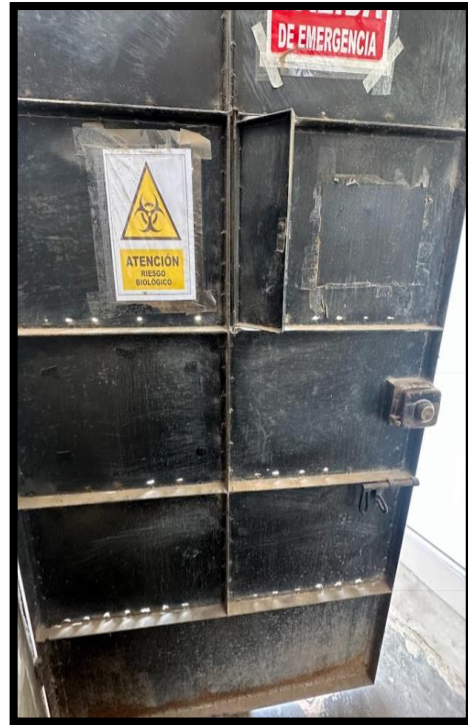
IMAGEN 05 - 06: En las imágenes se aprecian las capas de puerta para cambio y que está ubicado al costado de TBC.

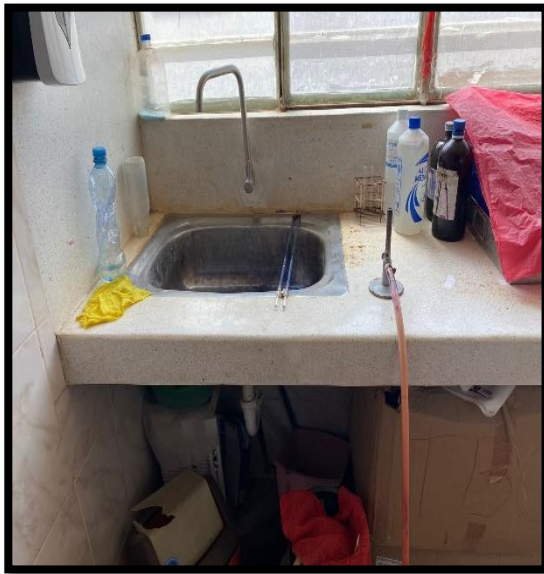
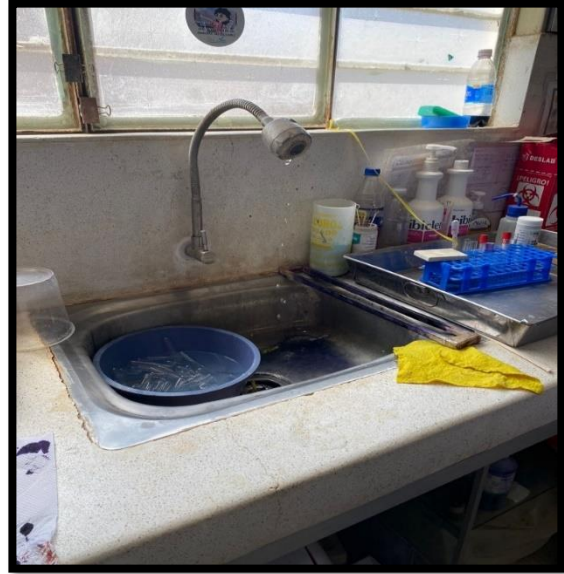
IMAGEN 07 - 08: En las imágenes se muestra el estado actual de los lavaderos ubicados en el área de Laboratorio

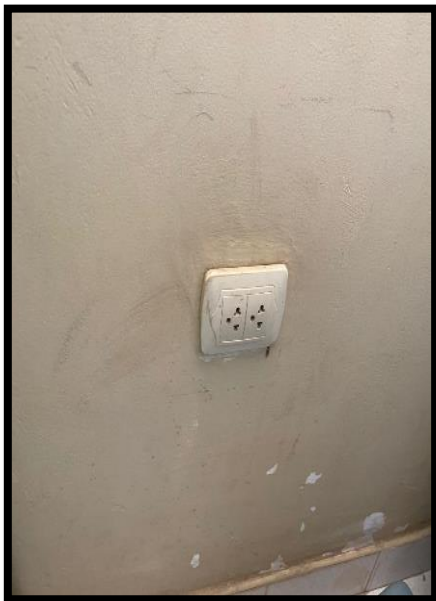
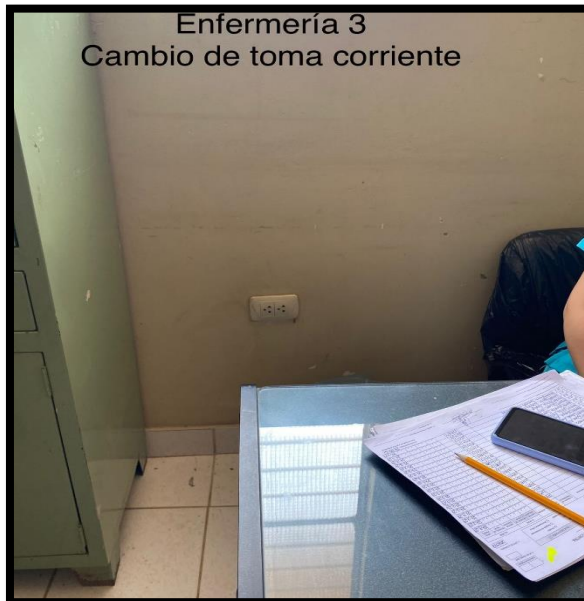
IMAGEN 09 - 10: En las fotos se muestran los tomacorrientes que requieren cambio.

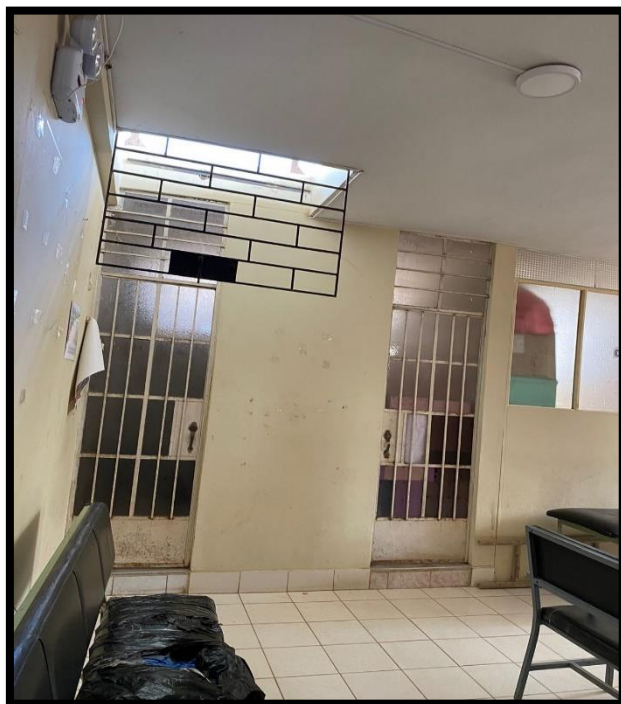
IMAGEN 11: Puertas de los servicios higiénicos del segundo piso donde requiere cambio de las mismas.

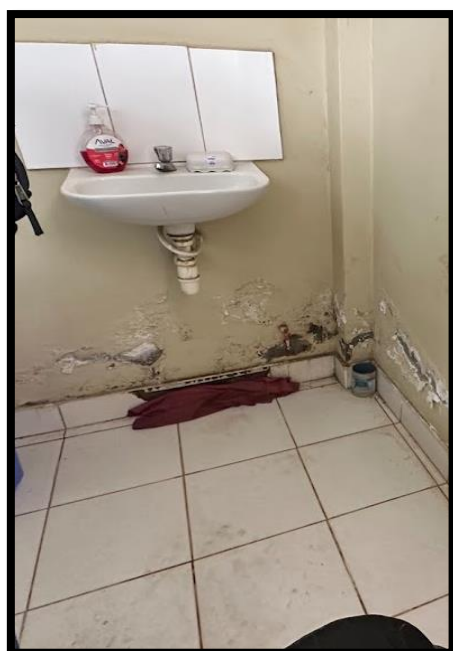
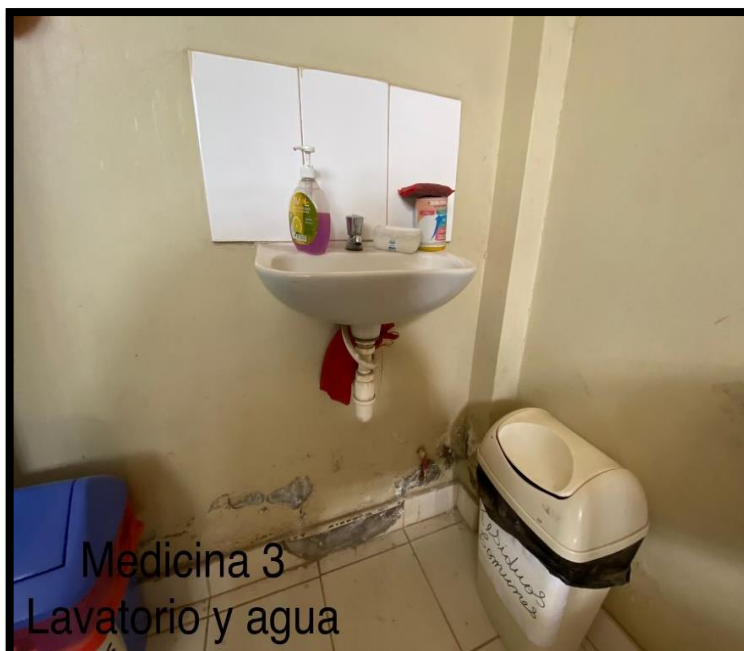
Medicina 3
Lavatorio y agua

IMAGEN 12- 13: En la imagen se evidencia el deterioro de las instalaciones de desagüe, lo que provoca filtraciones y escurrimientos de agua, afectando el correcto funcionamiento.

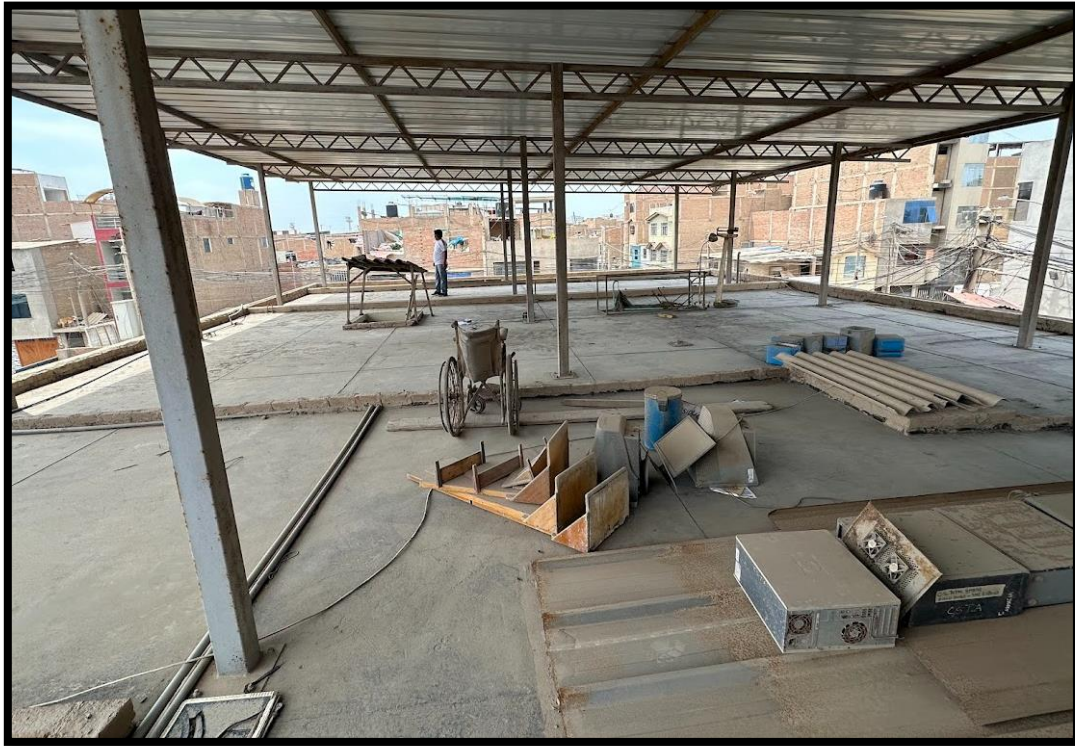
IMAGEN 14: Condición actual del tercer nivel de la estructura

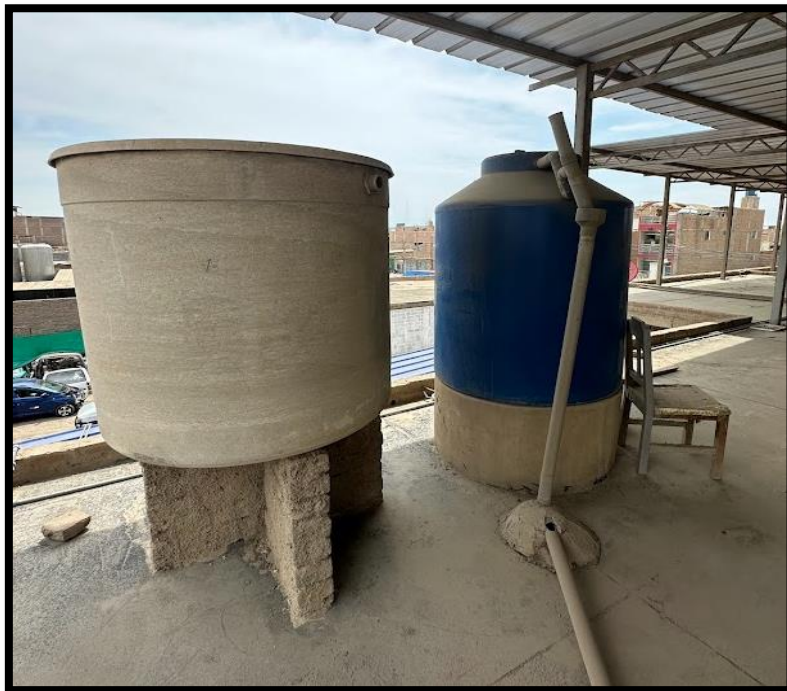
IMAGEN 15: En la imagen se observan dos tanques de almacenamiento de agua, de los cuales uno se encuentra fuera de servicio. Por ello, se recomienda su desmontaje y retiro.

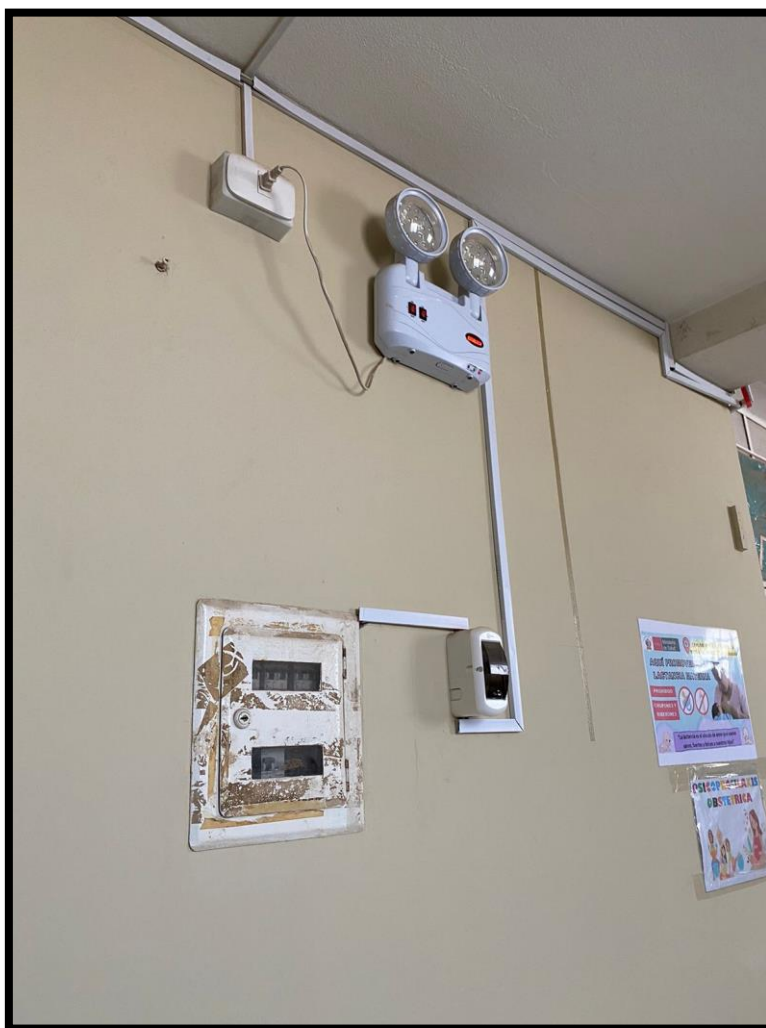
IMAGEN 16: En la foto se muestra el punto de salida de energía para el tercer nivel.

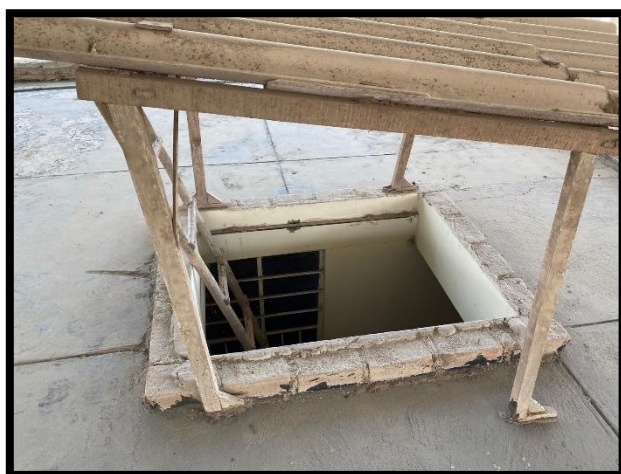
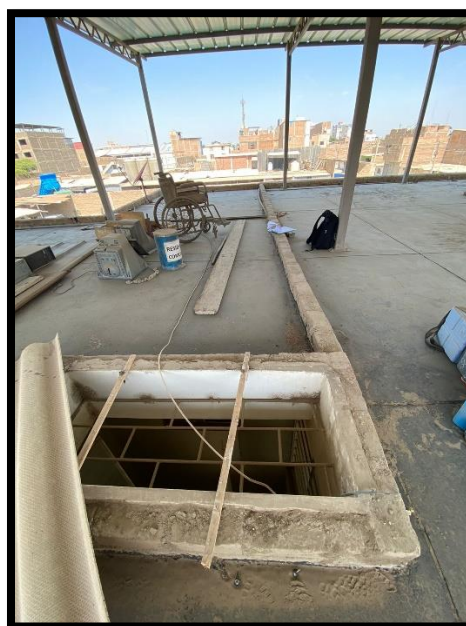
IMAGEN 17 - 18: En la foto donde se va a continuar con el tragaluz.

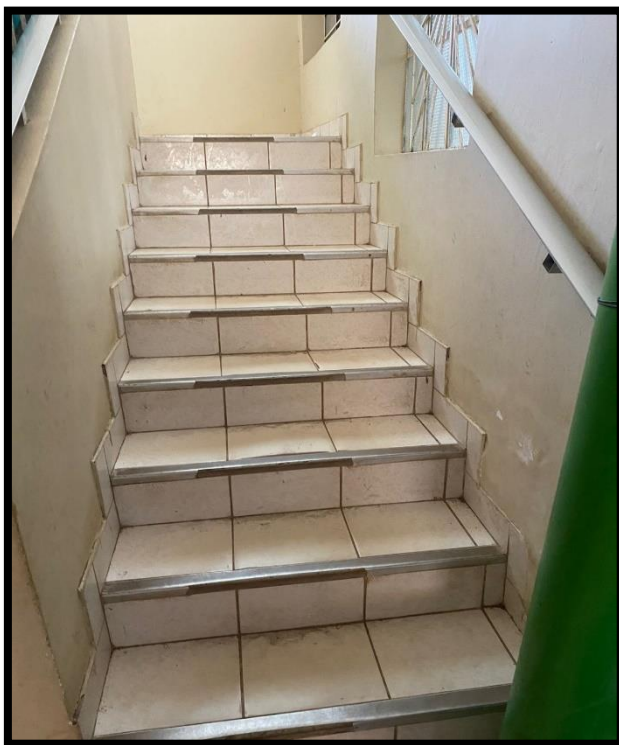
IMAGEN 19: Se observa la condición actual de la escalera en el primer nivel, evidenciando el desgaste de las cantoneras, por lo que se recomienda su reemplazo para garantizar la seguridad y durabilidad de la estructura.

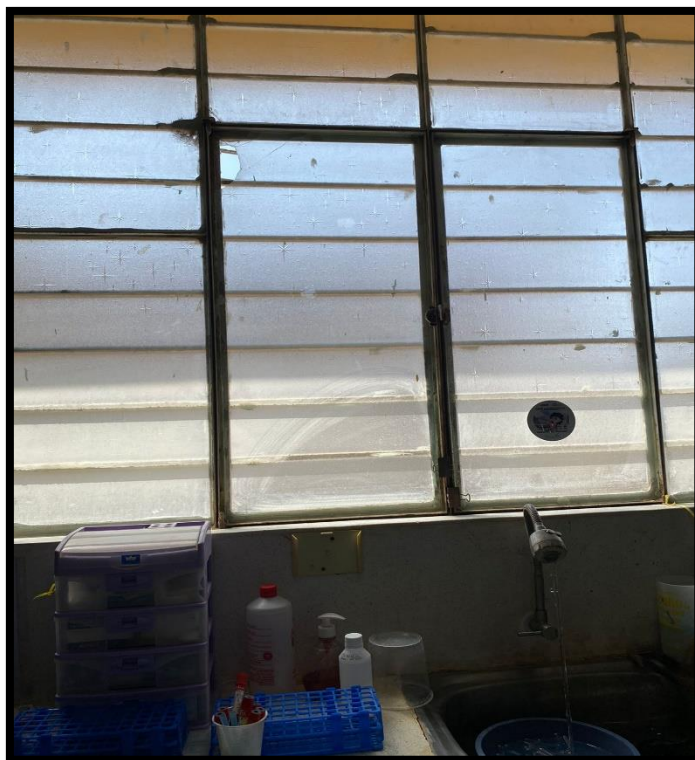
IMAGEN 20: Se evidencia la rotura del vidrio de la luna, por lo que se requiere su reemplazo para prevenir riesgos de accidentes y garantizar la seguridad del ambiente.

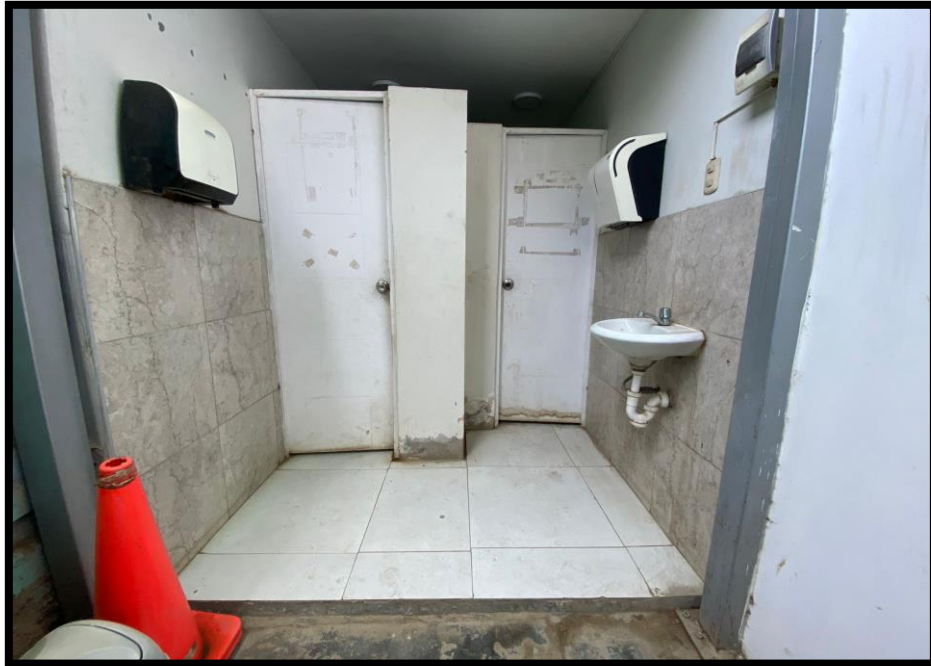
IMAGEN 21: En la imagen se evidencian los servicios higiénicos del primer nivel, donde es necesario el reemplazo de las puertas para optimizar su operatividad y garantizar mejores condiciones de uso.

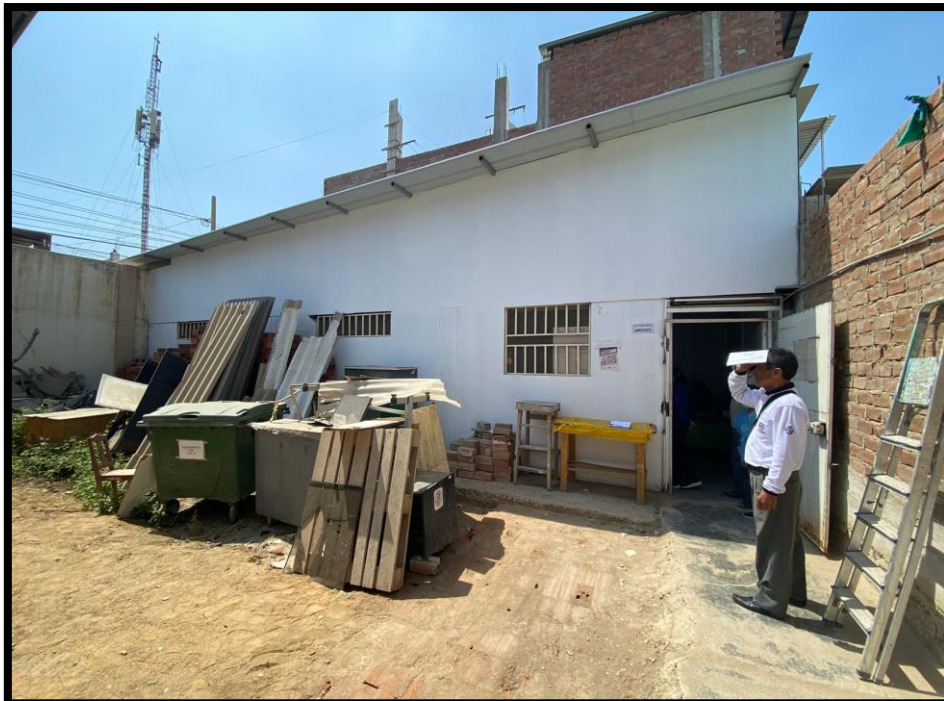
IMAGEN 22: Se observa el área de archivo, la cual no cuenta con columnas ni una estructura adecuada para garantizar su estabilidad. Por lo tanto, se recomienda su demolición para evitar riesgos estructurales.

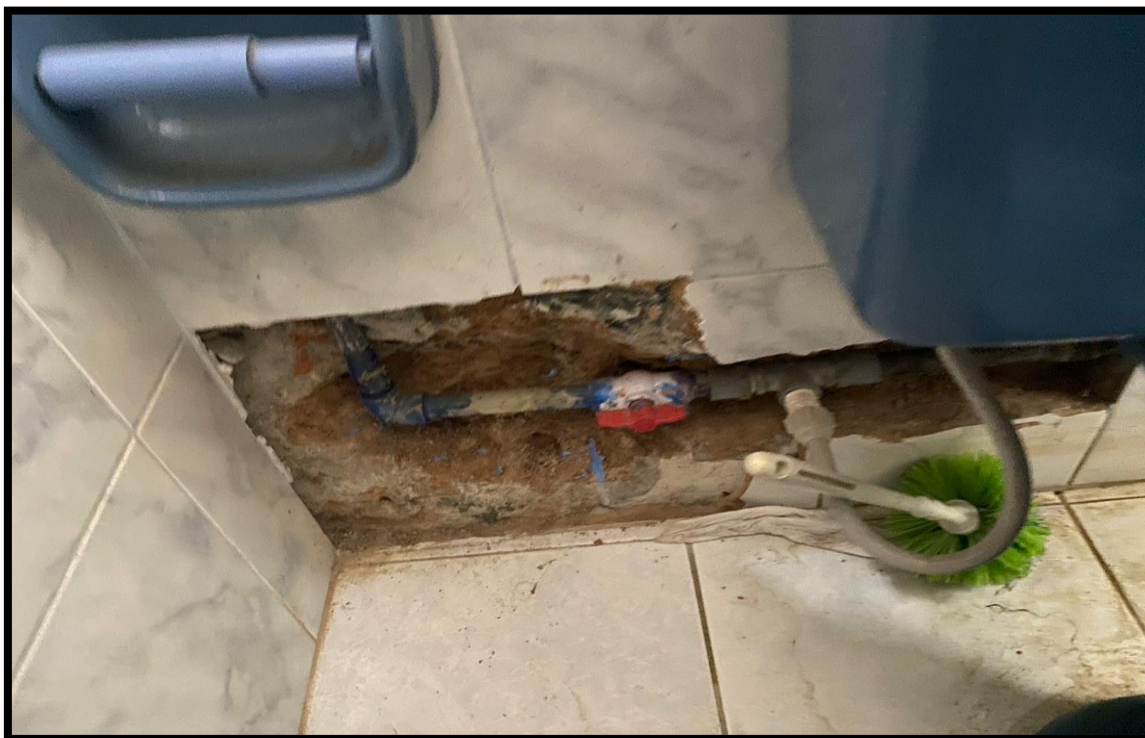
IMAGEN 23: En la figura se evidencia el deterioro de la caja de válvulas.

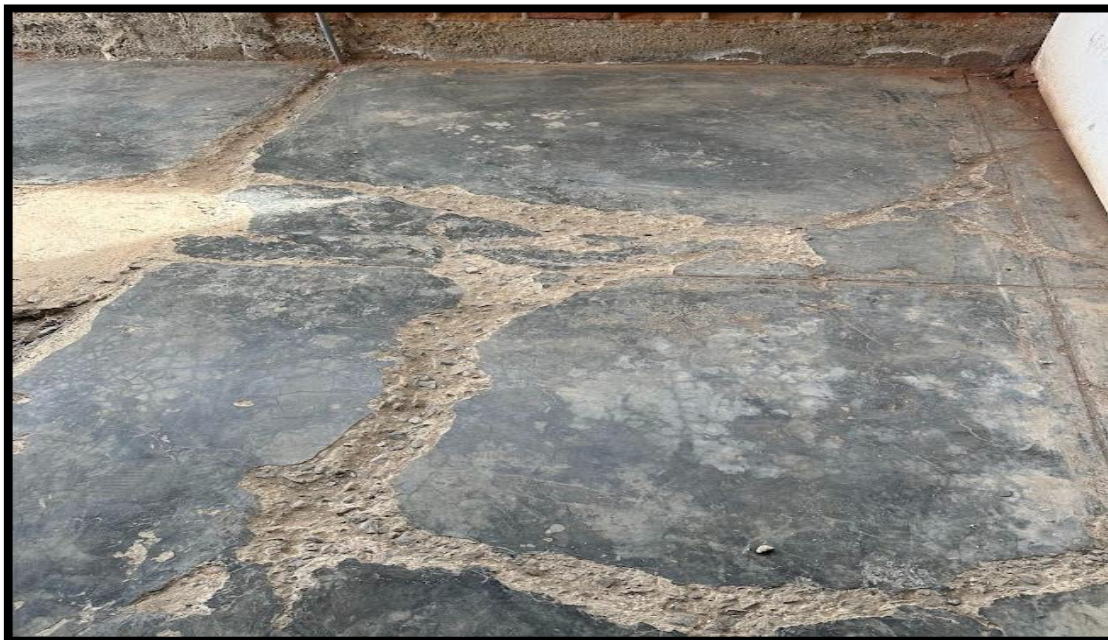
IMAGEN 24: Se observa la zona de vereda en mal estado, presentando deterioro que afecta su funcionalidad y seguridad. Por ello, se recomienda su demolición y posterior rehabilitación.

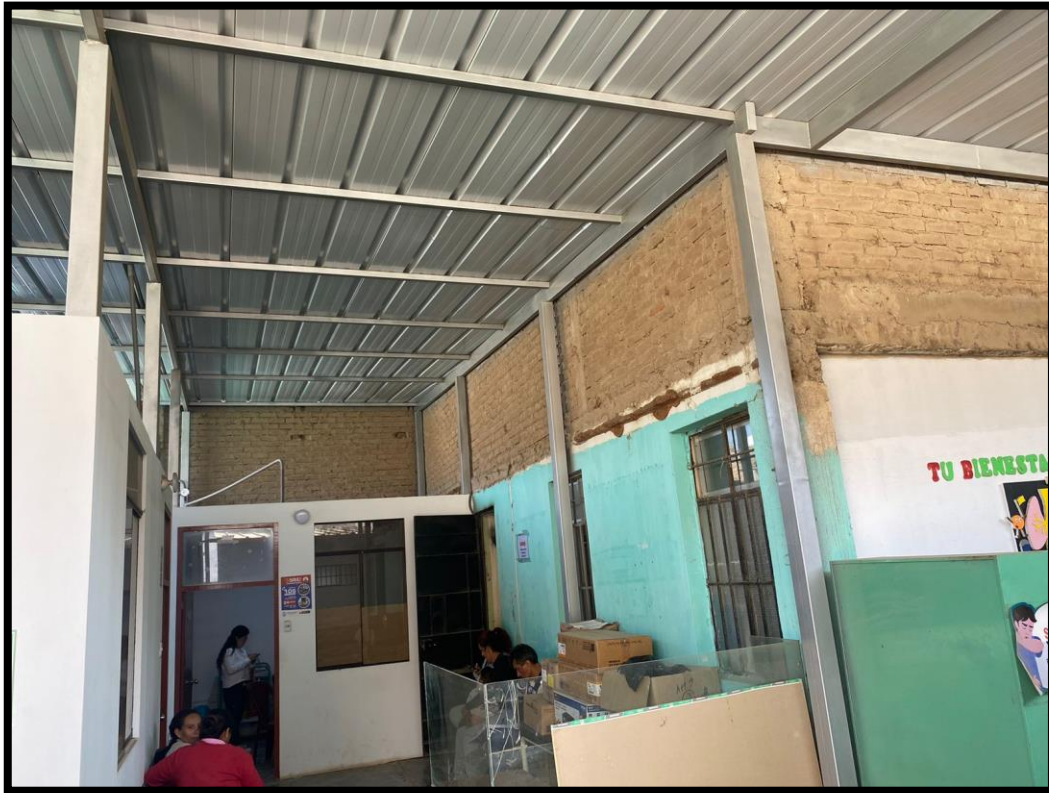
IMAGEN 25: En la imagen se evidencia la ausencia de tarrajeo en la parte superior de la pared, lo que expone la superficie a deterioro y requiere su ejecución para garantizar protección.

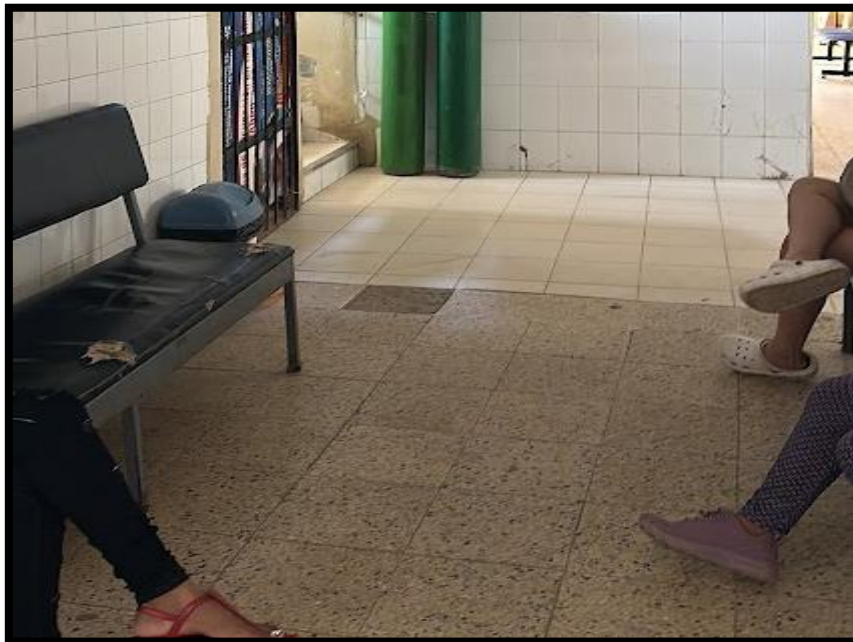
IMAGEN 26: Se observa el estado actual del piso, evidenciando desgaste y posibles irregularidades.

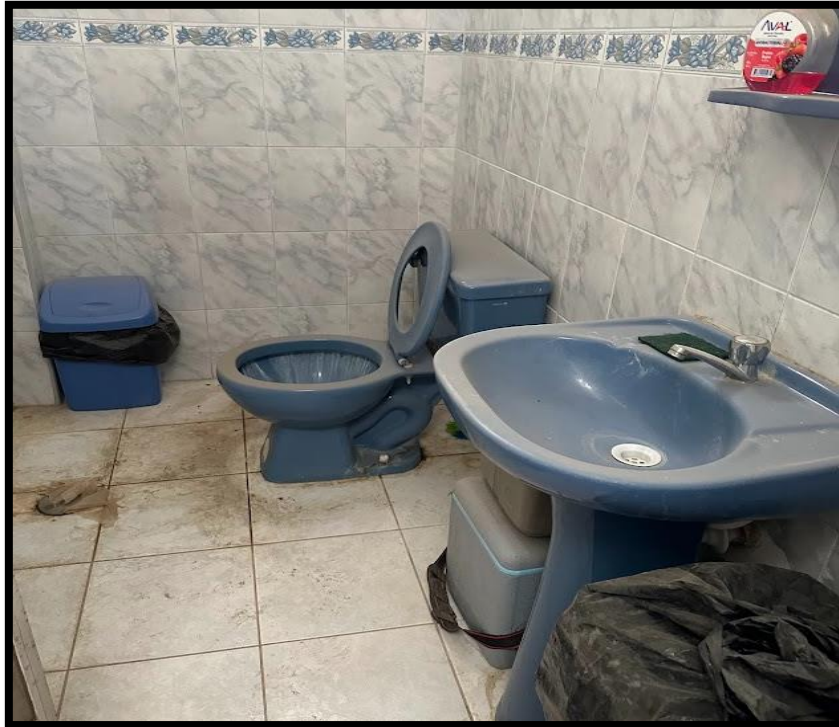
IMAGEN 27: Se observan los baños del segundo nivel, los cuales se encuentran fuera de uso debido al mal funcionamiento de la red de desagüe, requiriendo una intervención para su rehabilitación y correcto funcionamiento.

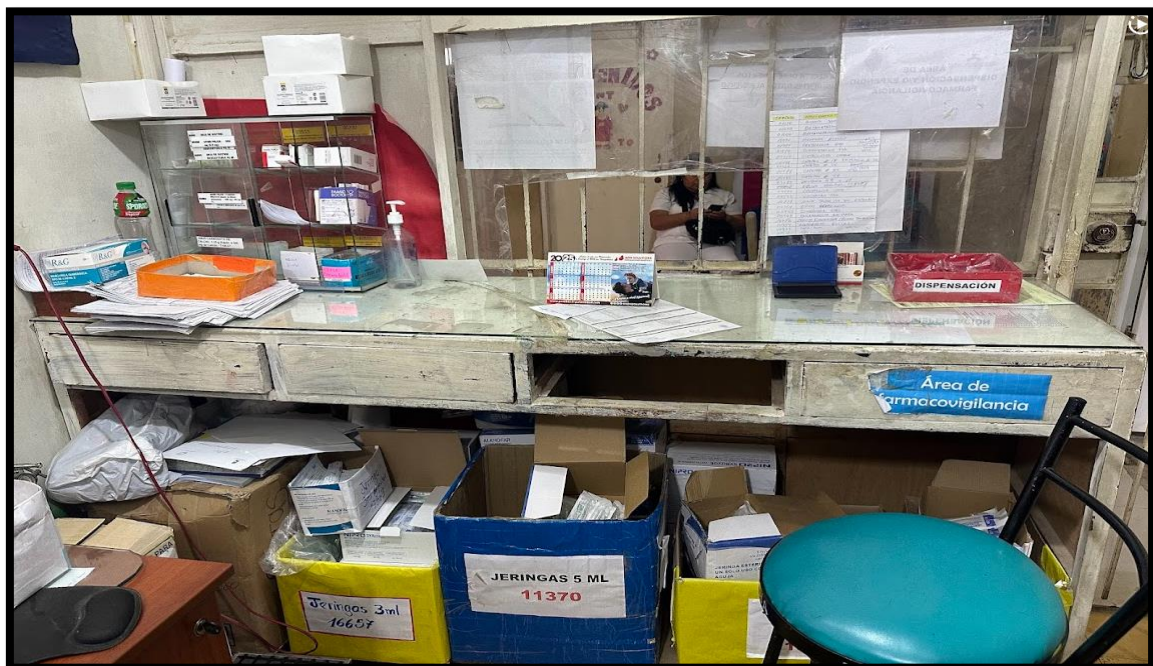
IMAGEN 28: Se requiere la mejora del mobiliario fijo del mostrador de farmacia para optimizar su funcionalidad

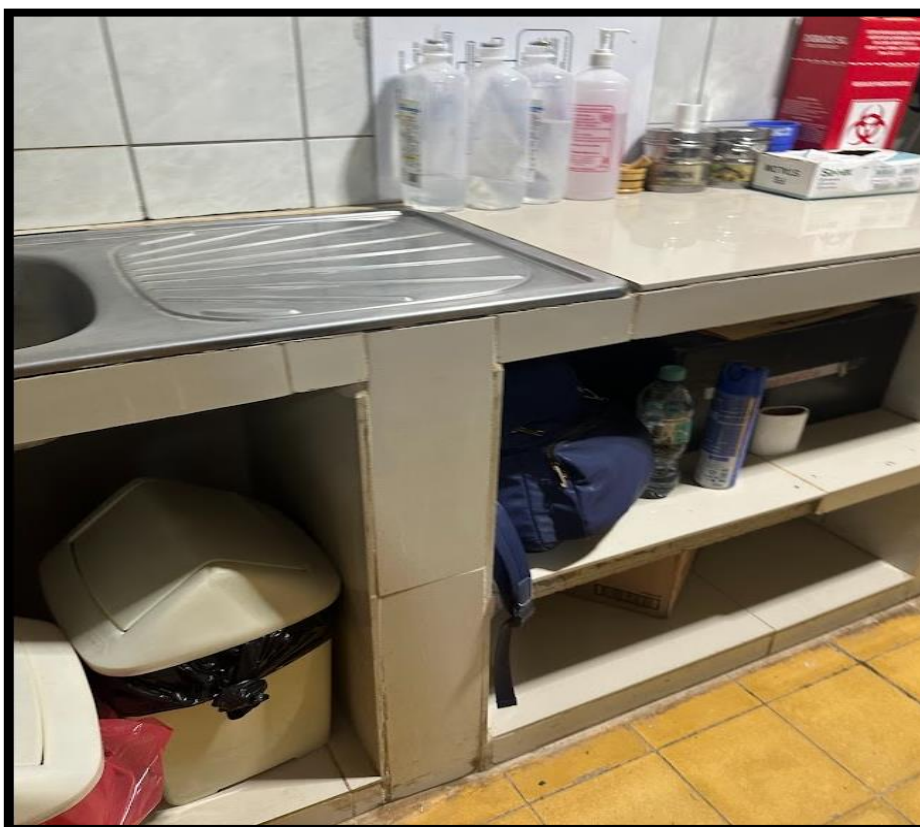
IMAGEN 29: La mesada de Tópico no cumple con las dimensiones requeridas, por lo que se recomienda su adecuación para garantizar funcionalidad

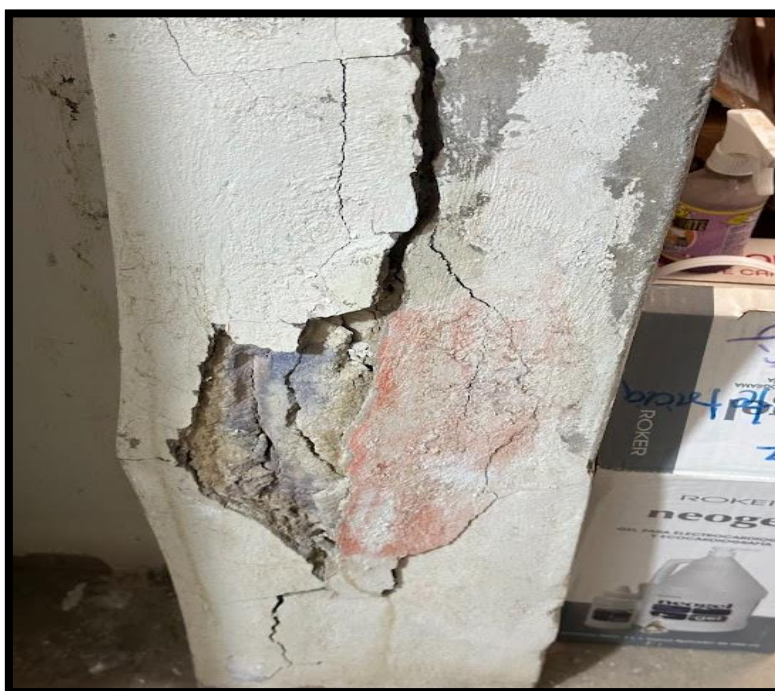
IMAGEN 30: Se observa una falsa columna en el área de farmacia, la cual presenta un daño estructural significativo.
