TERMINOS DE REFERENCIA

MANTENIMIENTO RUTINARIO DE CAMINOS VECINALES NO PAVIMENTADOS CON RECURSOS TRANSFERIDOS A LOS GOBIERNOS LOCALES

Código de Ruta: HU-524 HU-528 HU-529

Tramo (Según SINAC): EMP PE-5N - CAMITO - LOMA - MARONILLA –
JORGE BASADRE - CONSUELO - GOSEN - NUEVA
ESPERANZA, EMP HU-524 - ALTO MARONA, EMP
HU-528 - INCA HUASI

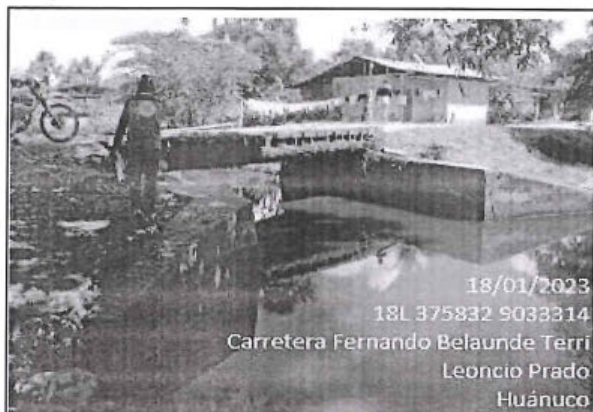
Foto 07: Ponton de madera ubicado en la progresiva km 0+120 de la carretera vecinal con superficie de rodadura con de madera y estado de transitabilidad bueno, en la foto se muestra la evaluacion del personal tecnico.

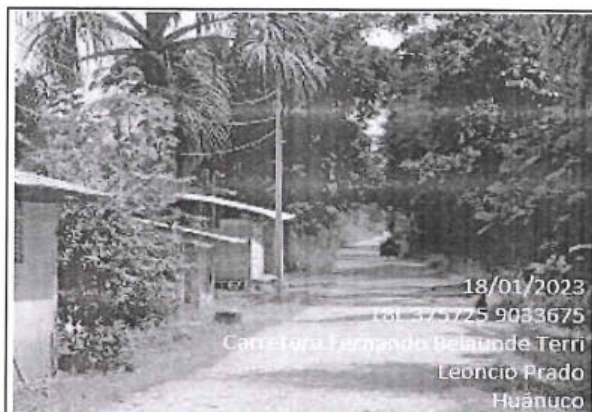
Foto 08: Vista del camino vecinal con superficie de rodadura con afirmado y estado de transitabilidad regular entre las progresivas 0+120 al 0+500.

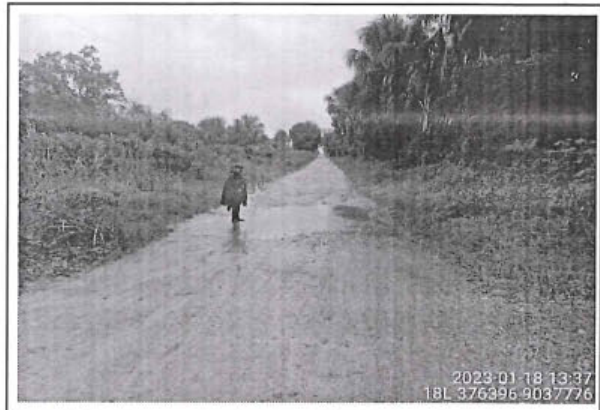
Foto 32: Se observa el camino vecinal con superficie de rodadura con afirmado y estado de transitabilidad regular entre las progresivas 5+500 al 6+000.

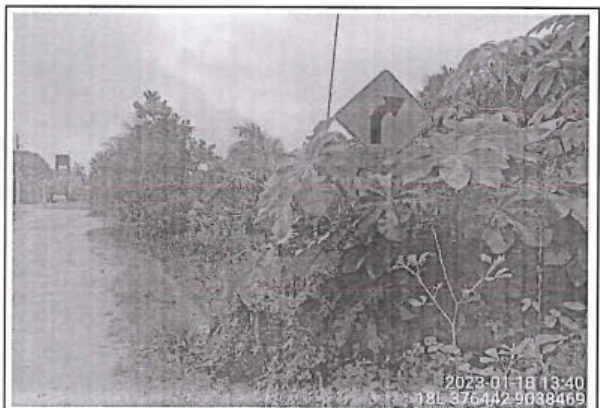
Foto 34: Señal Preventiva en buen estado con superficie de rodadura con afirmado y estado de transitabilidad bueno, ubicado en la progresiva 6+153.

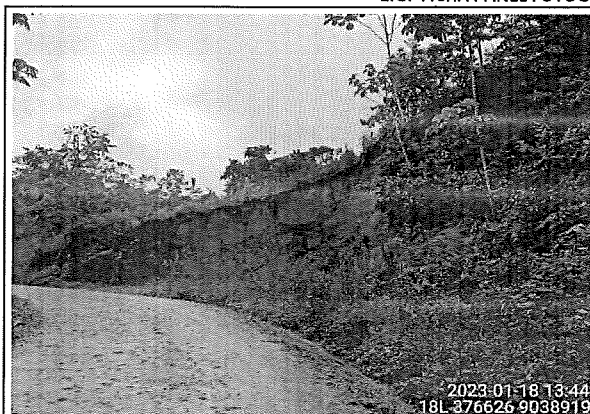
Foto 37: vista del camino vecinal con superficie de rodadura con afirmado y estado de transitabilidad bueno entre las progresivas 6+358 al 6+500

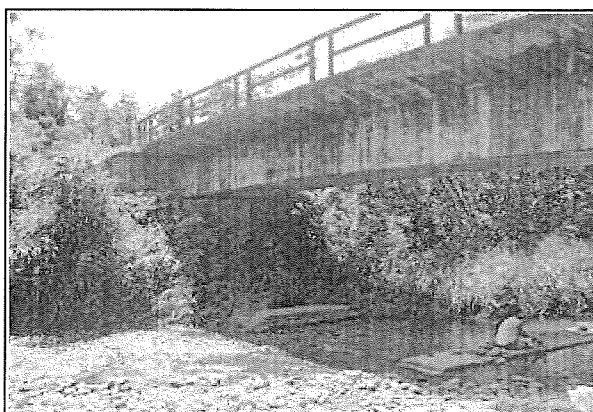
Foto 39: Puente de concreto en buen estado, en buen funcionamiento, ubicado en la progresiva 6+986, la foto muestra aguas abajo.

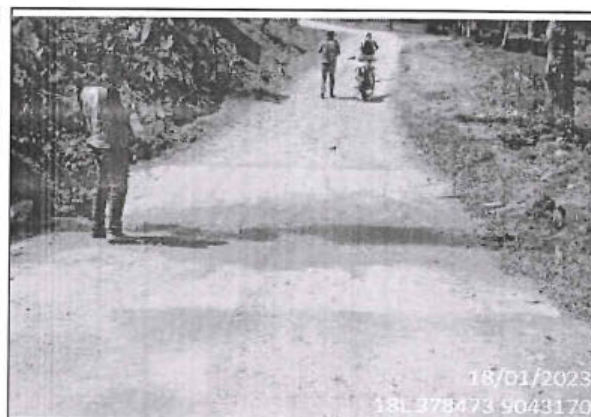
Foto 86: Baden en buen estado y buen funcionamiento ubicado en la progresiva 12+410.

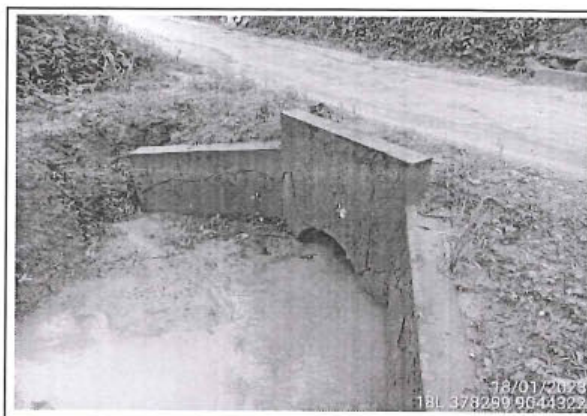
Foto 98: Alcantarilla TMC en buen estado y funcionamiento malo debido a falta de limpieza (obstruido) ubicado en la progresiva 14+228.

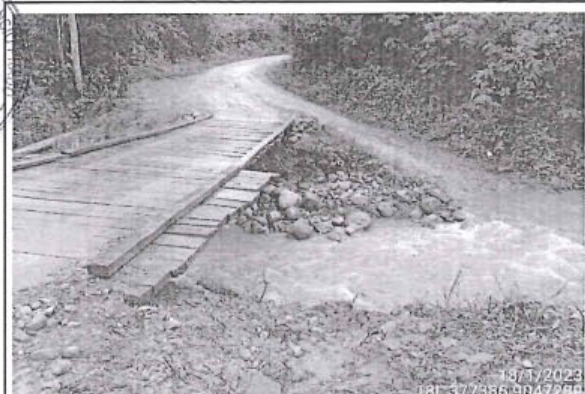
Foto 131: Ponton de madera en condiciones regulares ya que el tablero de rodadura se esta deteriorando a causa del intemperismo, esta ubicado en la progresiva 18+450, la foto muestra aguas abajo del ponton.

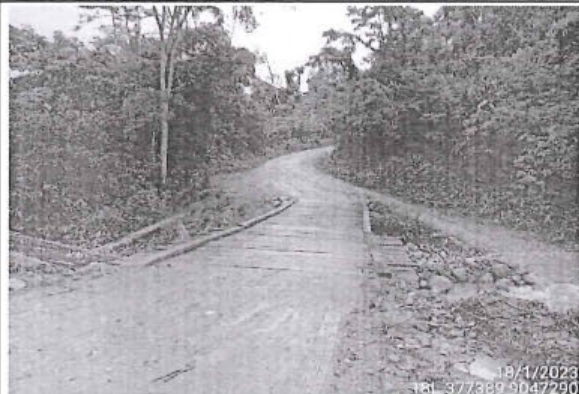
Foto 132: Ponton de madera en condiciones regulares ya que el tablero de rodadura se esta deteriorando a causa del intemperismo, esta ubicado en la progresiva 18+450, la foto muestra entrada al tablero de rodadura al ponton.

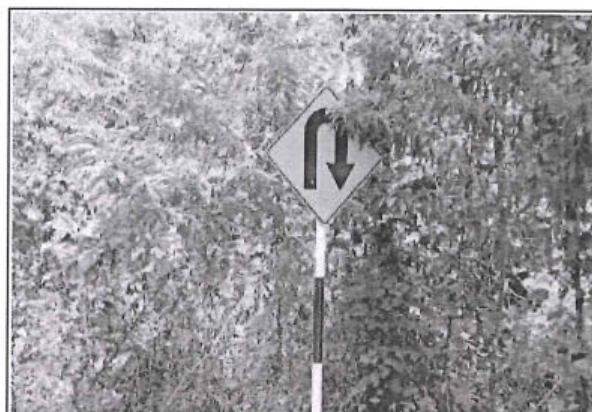
Foto 134: Señal preventiva en buen estado con superficie de rodadura con afirmado y estado de transitabilidad regular, ubicado en la progresiva 18+536.

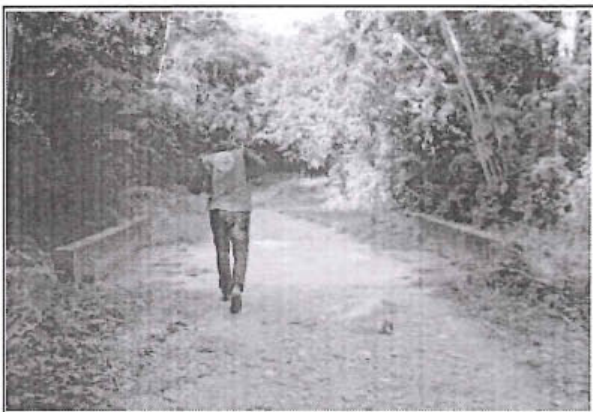
Foto 210: Ponton de concreto en condiciones buenas y funcionamiento, ubicado en la progresivas 0+165, la foto muestra entrada al ponton.

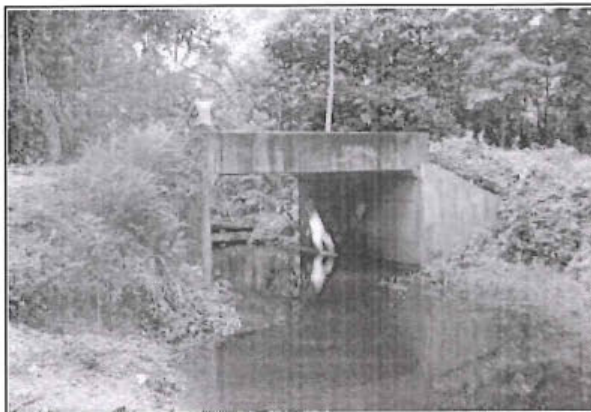
Foto 211: Ponton de concreto en condiciones buenas y funcionamiento, ubicado en la progresivas 0+165, la foto muestra aguas abajo del ponton.

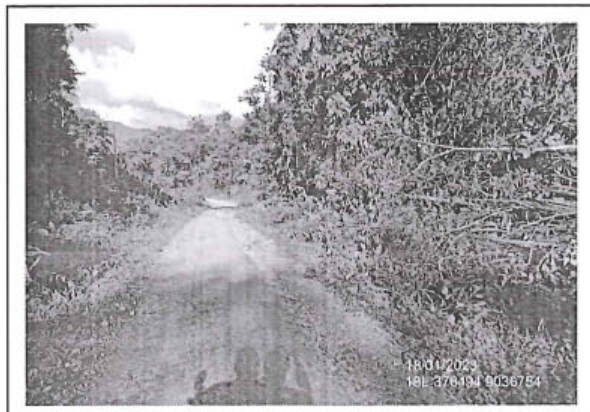
Foto 216: Se observa el camino vecinal con superficie de rodadura con afirmado y estado de transitabilidad regular ubicado en la progresiva del 1+000 al 1+500.

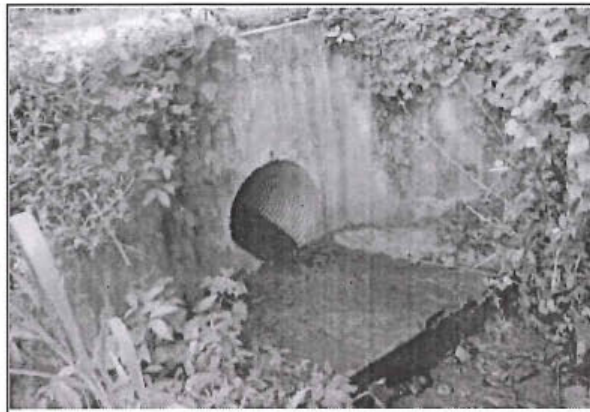
Foto 242: Alcantarilla TMC en buen estado ubicado en la progresiva 2+166.

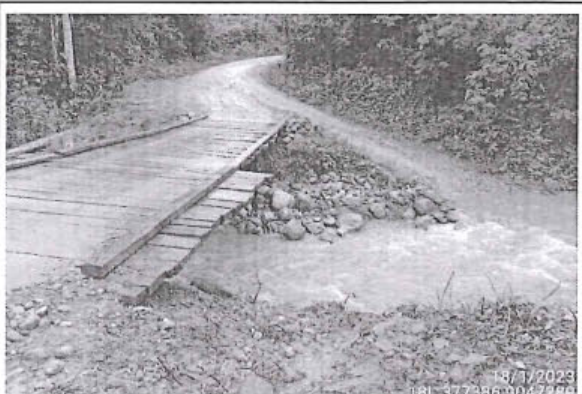
Foto 131: Ponton de madera en condiciones regulares ya que el tablero de rodadura se esta deteriorando a causa del intemperismo, esta ubicado en la progresiva 18+450, la foto muestra aguas abajo del ponton.

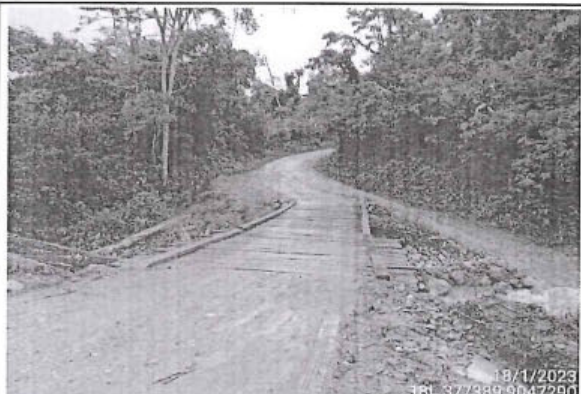
Foto 132: Ponton de madera en condiciones regulares ya que el tablero de rodadura se esta deteriorando a causa del intemperismo, esta ubicado en la progresiva 18+450, la foto muestra entrada al tablero de rodadura al ponton.

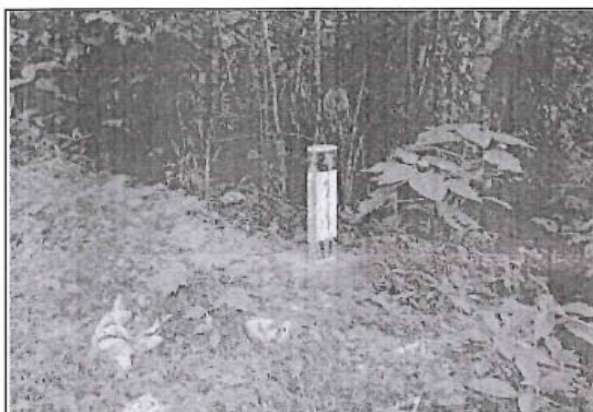
Foto 233: Hito kilometrico en buen estado con superficie de rodadura con afirmado y estado de transitabilidad regular, ubicado en la progresiva 1+000.

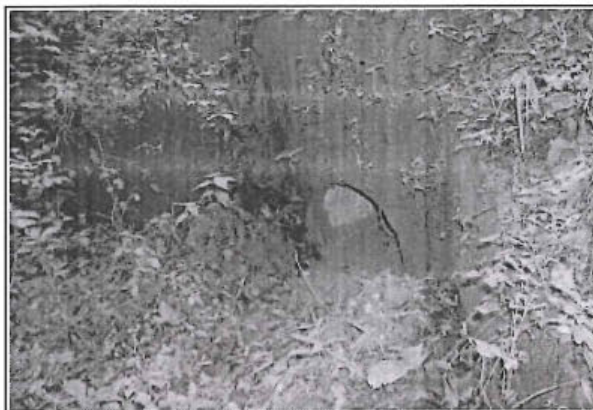
Foto 235: Alcantarilla TMC en buen estado y regular funcionamiento, ubicado en la progresiva 1+409.
