PROYECTO ESPECIAL OLMOS TINAJONES

Campamento La Viña

Información General

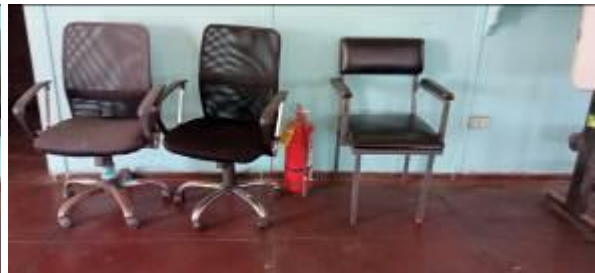
Cuentan con un extintor del tipo PQS, ubicado en oficina, con la carga vencida en Julio de 2020.

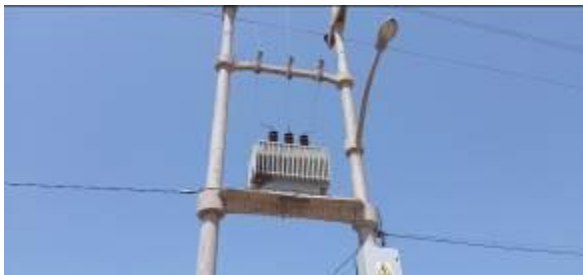
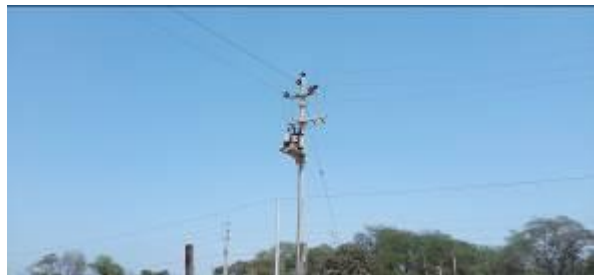
El riesgo se encuentra presente en los transformadores de potencia. Estos son del tipo biposte y monoposte. Se desconoce el estado del aceite dieléctrico.

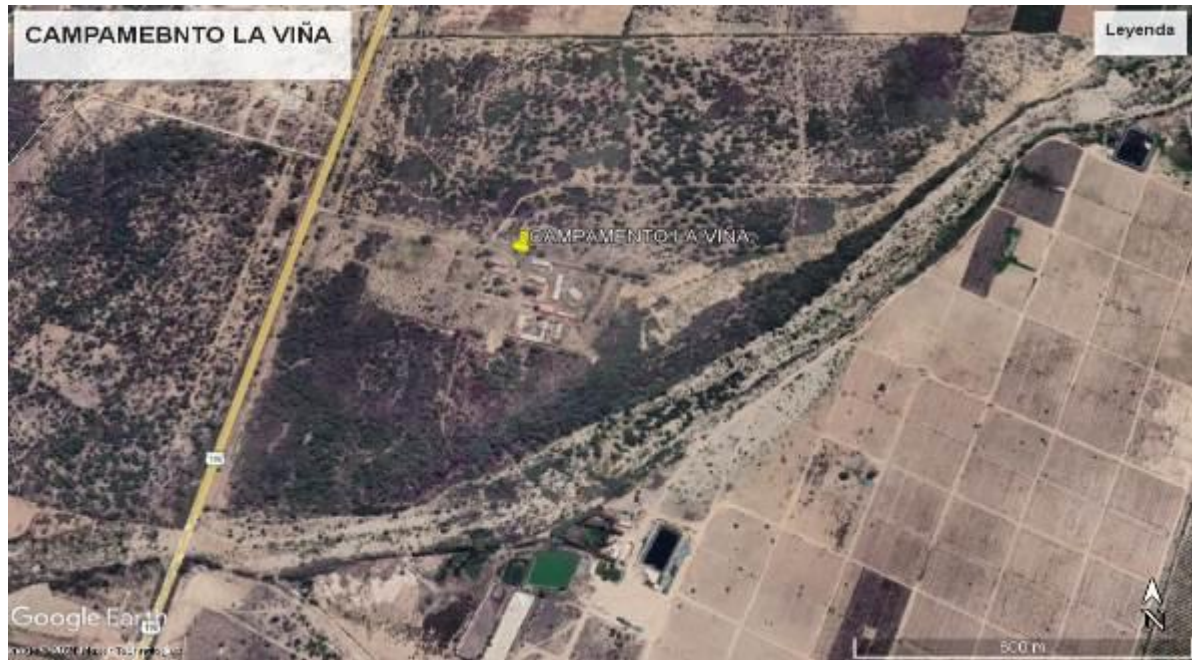
Vista Satelital del Campamento La Viña y el río Salas

Conforme se aprecia en la vista satelital, cerca al campamento, a 500 metros aproximadamente, corre el río Salas, el cual, en épocas de crecida se deborda, afectando las instalaciones aseguradas

Se debe coordinar con las autoridades correspondientes a fin de proteger las laderas del río Salas, colindante con el predio asegurado, evitando los desbordes del río en épocas de crecidas.
