CAPITULO II - DIAGNOSTICO ESTADO SITUACIONAL DE LAS INSTALACIONES

Se indica que existe un transformador que abastece a la población de un sector de la localidad de Lagunas.

No hay conexión de instalaciones eléctricas para el SUMINISTRO DE ENERGIA ELÉCTRICA DEL MODULO DEMOSTRATIVO DE TRANSFORMACIÓN PRIMARIA- LAGUNAS PARA EL PROYECTO N°2511506 CAMU CAMU DEL PEDAMAALC"

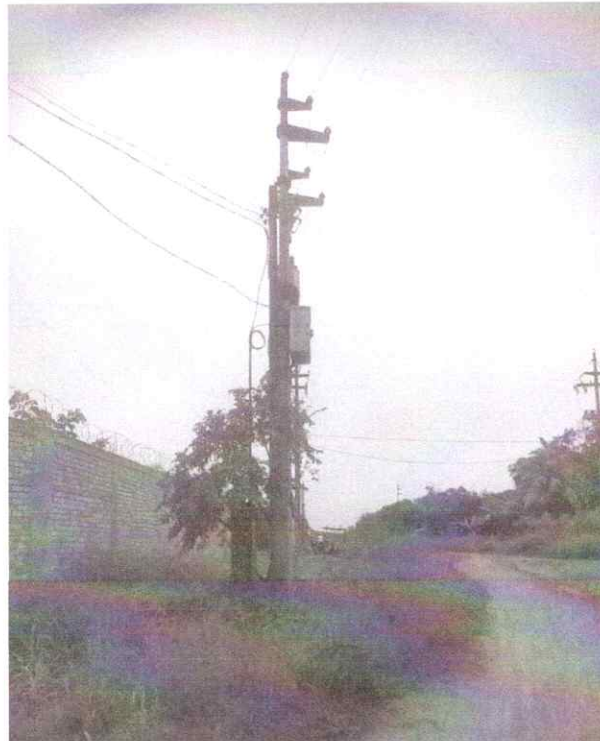
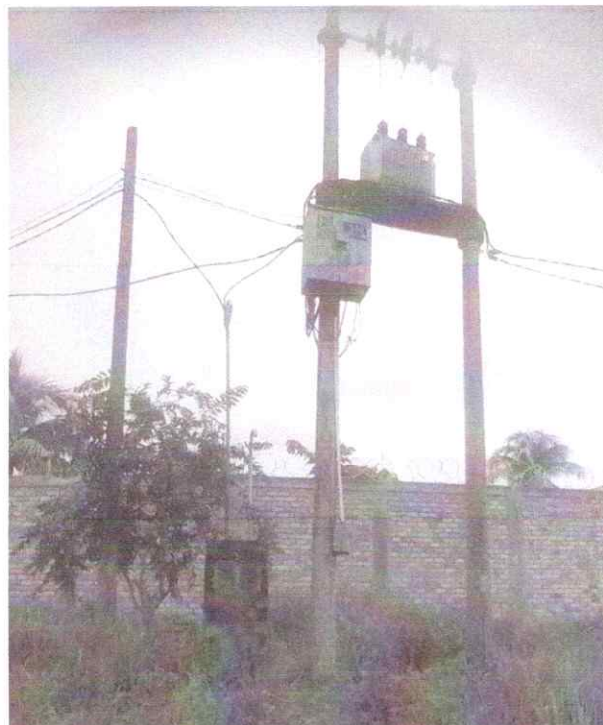
FOTO N° 01. Ubicación del transformador entre la calle belen y calle lagunas

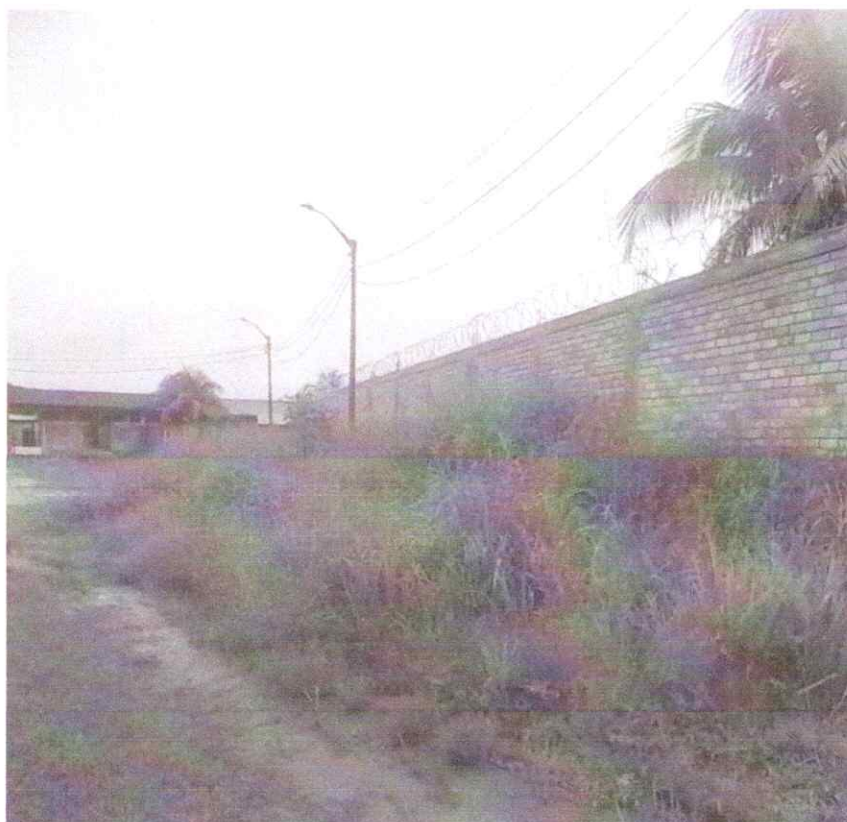
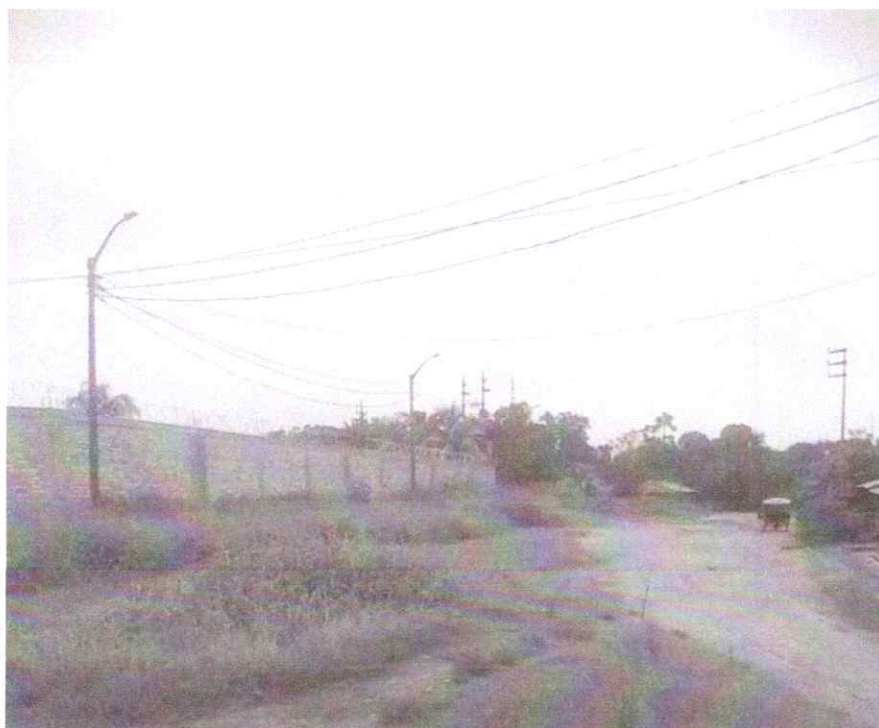
FOTO N° 02. Recorrido red secundaria existente

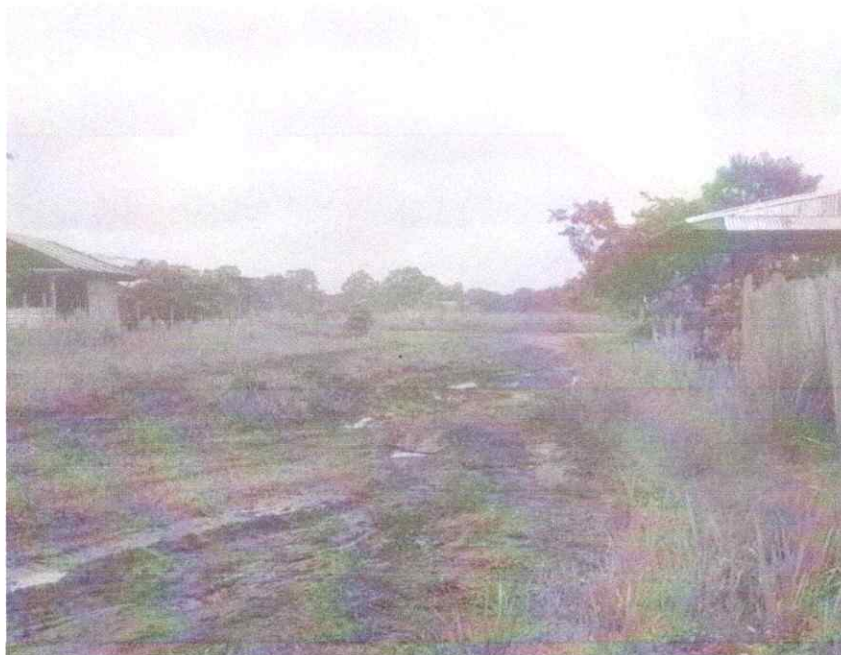
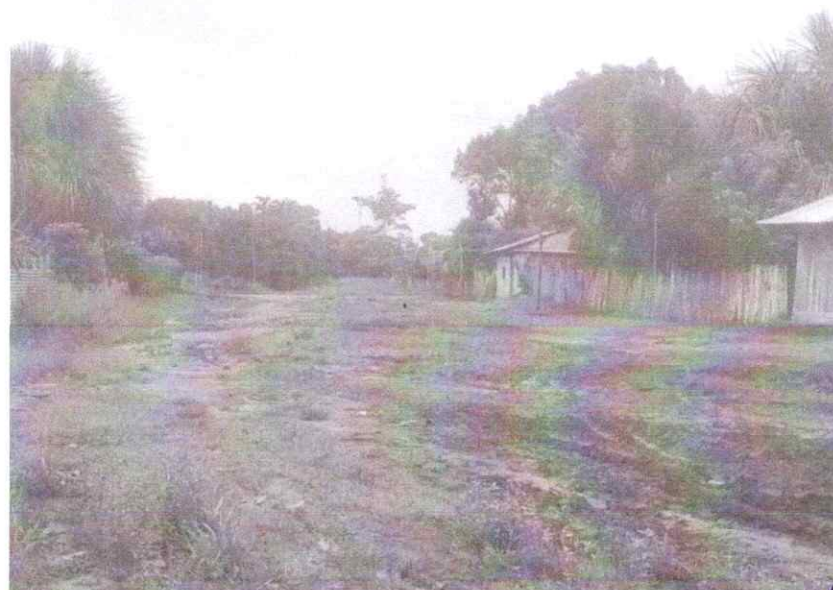
FOTO N° 03. Calles aledañas por donde se instalaran los postes de 8m
