# Aon Control de Riesgos

## Reporte de Suscripción

**Cliente:** Servicio de Agua Potable y Alcantarillado de Lima

**Ubicación:** PTAP HUACHIPA (Bienes mayores y menores)

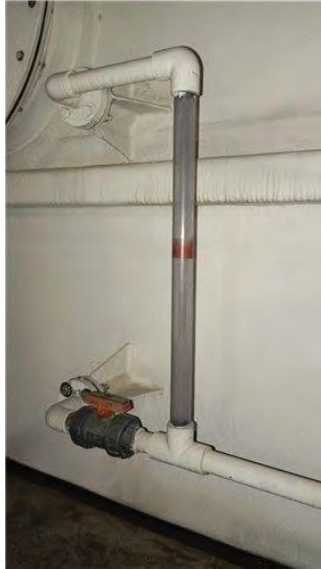
- Incendio: Los sistemas de detección y supresión de incendios se encontraron en todos los casos fuera de servicio.
- Fuga de gas cloro: el scrubber se encontró sin soda caustica, producto que realiza la función de neutralizar el gas cloro y minimizar los daños que este pueda ocasionar.

Identificación del Sistema	Tipo	Área Protegida
AGENTES LIMPIOS	Sistema de Gas (FM200, Halon, Argonite, etc.)	<ul style="list-style-type: none"> <li>- BOCATOMA - Sala eléctrica de bocatoma</li> <li>- BOCATOMA - Sala de unidades hidráulicas</li> <li>- PTAP - Data Center</li> <li>- PTAP - Sala de cables bajo el CCM</li> </ul>
<b>Comentarios</b>	Los sistemas se encontraron fuera de servicio.	
SCRUBBER		Planta de Cloración
<b>Comentarios</b>	El sistema se encontró sin soda caustica, por lo que está fuera de servicio.

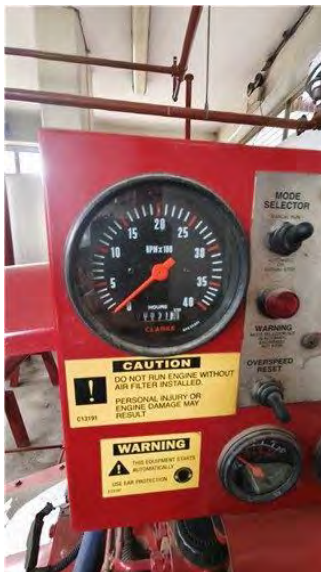
BCI

Nombre	Motor	Caudal (gpm)	Presión (psi)	Succión	Clasificación
MOTOBOMBA LISTADA	Diésel	1,250	150	Estanque / Embalse / Río	Pobre
<b>Comentarios</b>	La bomba contra incendios encontró fuera de servicio.
