Aon Control de Riesgos

Reporte de Suscripción

Cliente: Servicio de Agua Potable y Alcantarillado de Lima

Ubicación: PTAR SAN BARTOLO

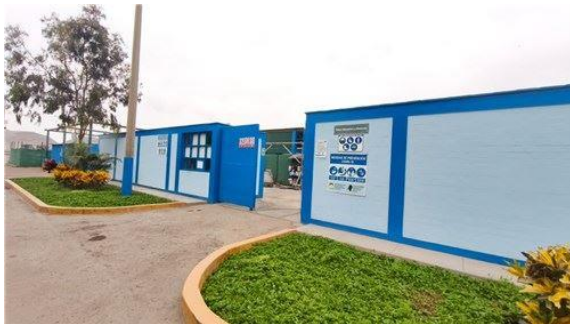
Taller mecánico

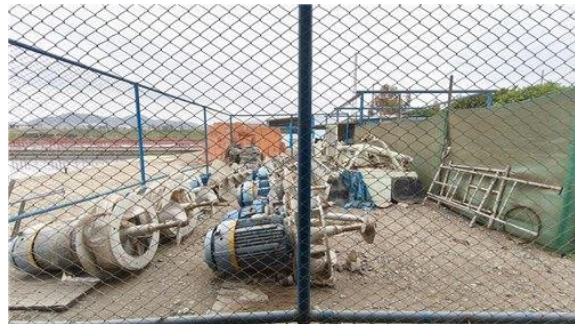
Comentarios	En la zona que colinda con el taller mecánico se ha observado que todos los equipos de valor se encuentran juntos. Teniendo en cuenta el amplio espacio que se tiene, una mayor separación entre equipos sería recomendable para minimizar las pérdidas en caso de incendio.	
Control de Fumadores		
Control de Fumadores	Satisfactorio	
Se Permite Fumar en la Ubicación	No	
Comentarios	No se observaron señales específicas de “No Fumar”; sin embargo, está prohibido fumar por Ley 25357 la cual indica que está prohibido hacerlo en lugares cerrados.

Almacén de equipos y materiales

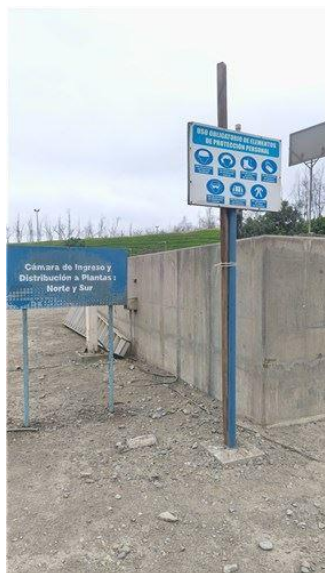
Descripción	El mayor riesgo se identifica en la zona de cámara de distribución ya que el agua llega a un gran caudal y no se han observado barandas para evitar una caída accidental.

Cámara de ingreso y distribución

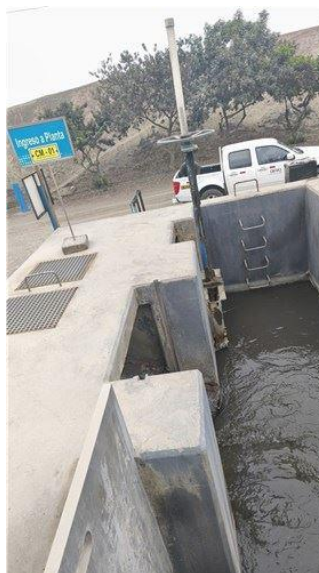
Cámara de ingreso y distribución

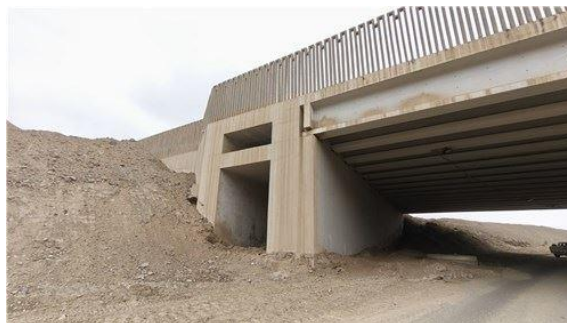
Comentarios: Por la parte central del área ocupada por SEDAPAL, atraviesa la Avenida Industrial, avenida por donde ingreso el huaico en el año 2023. Esta avenida llega a la Quebrada Lucuma.

Puente por donde ingreso el huaico 2023

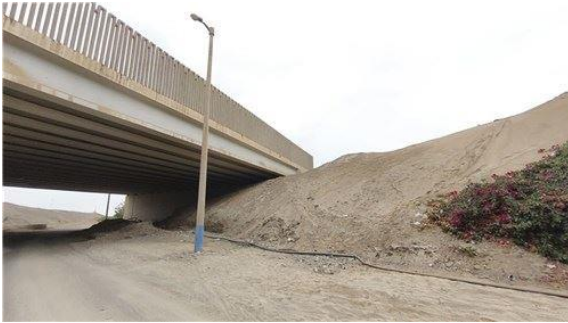
Puente por donde ingreso el huaico 2023

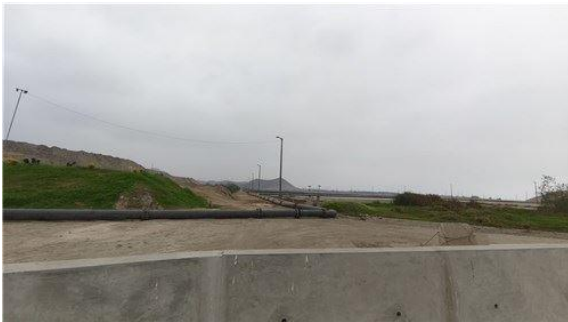
Descripción	Se tiene antecedentes de falla en la batería 5 de la zona sur y se han identificado filtraciones en la Laguna Aireada de Mezcla Completa 3-1 (LAMC 3-1). Esto nos permite plantear el escenario de la falla de una laguna que pueda verter su contenido hacia las instalaciones propias; se descartan instalaciones de terceros debido a que SEDAPAL ha construido diques de tierra para evitar un posible flujo hacia terrenos colindantes.	
Fuga de Cloro	Clasificación	Mejora Recomendada
Descripción	Los ambientes donde se manejan los cilindros de cloro están alejados del edificio administrativo y de las colindancias. El personal es entrenado anualmente por Quimpac para atender una posible fuga y cuentan con los equipos de protección personal requeridos. La mejora recomendada es contar con un scrubber para neutralizar los gases en caso de fuga.	
Caída de personas a aguas servidas	Clasificación	Mejora Recomendada

By pass LAMC 3-1

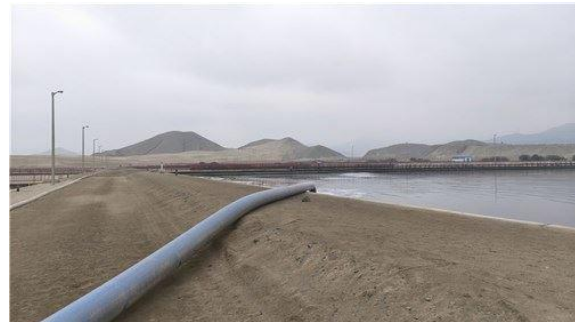
By pass LAMC 3-1

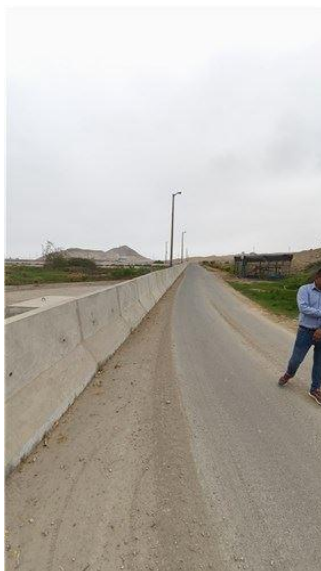
1. Levantamiento de diques para la protección de la infraestructura
2. Adquisición de barreras new jersey
3. Habilitación de áreas de almacenamiento y encausamiento de flujo de detritos
4. Implementación de tapas en buzones
5. Conformación de Mesa de trabajo para la delimitación de la faja marginal de la Quebrada Lúculo (ANA, SEDAPAL, Municipalidad de Punta Hermosa, CENEPRED, Municipalidad de Lurín)

Zona Sur -barreras New Jersey

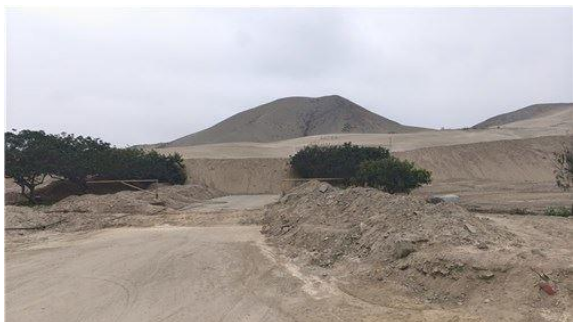
Zona Sur - Ingreso desde Av. Industrial bloqueado

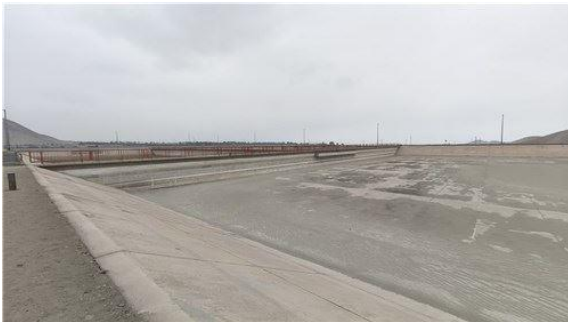
La batería 5 de la zona sur se encuentra fuera de servicio por una falla en uno de los taludes. Esta batería actualmente brinda protección en caso de rebose en las baterías 3 o 4.

Adicionalmente la batería 5 de la zona sur se encuentra fuera de servicio y no está dentro de los proyectos su rehabilitación.

Zona Sur - Batería 5

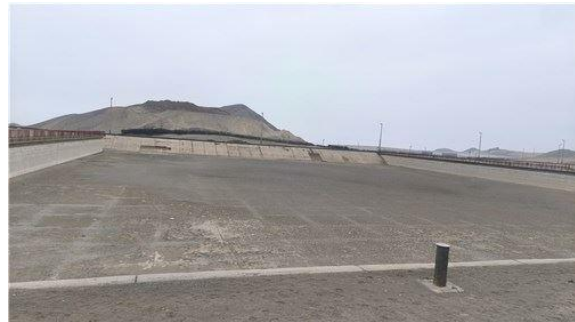
Zona Sur - Batería 5

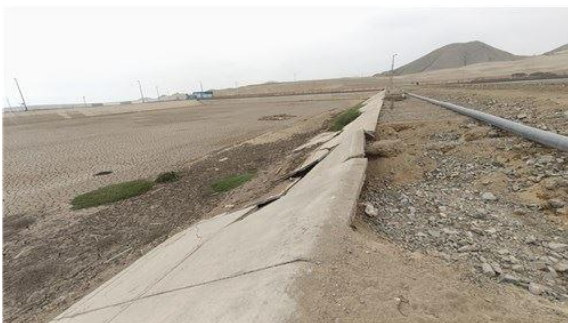
Zona Sur - Batería 5

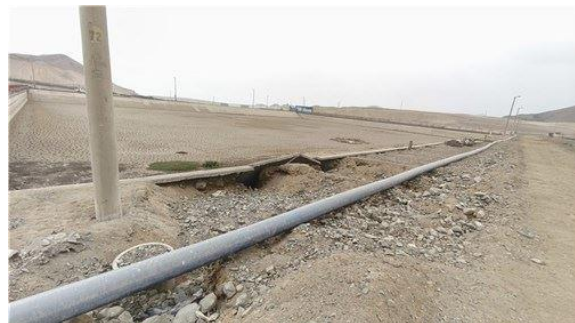
Zona Sur - Batería 5

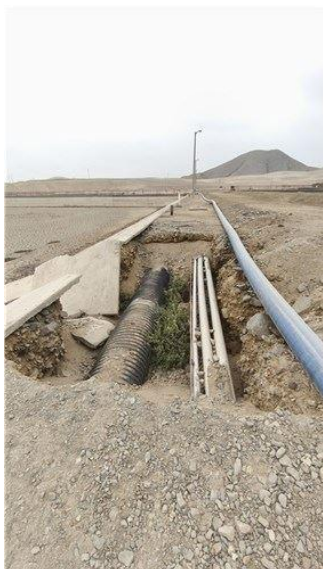
Zona Sur - Batería 5

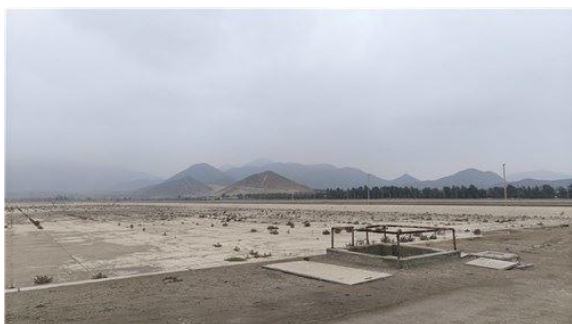
Zona Sur - Batería 5

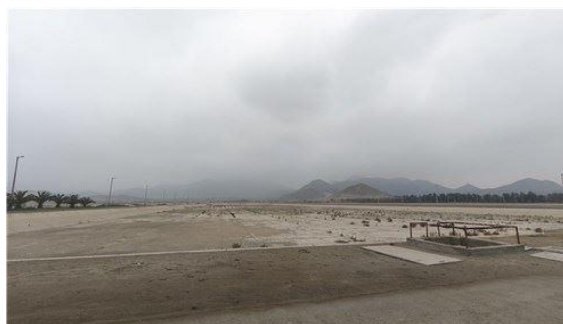
Zona Sur - Batería 5

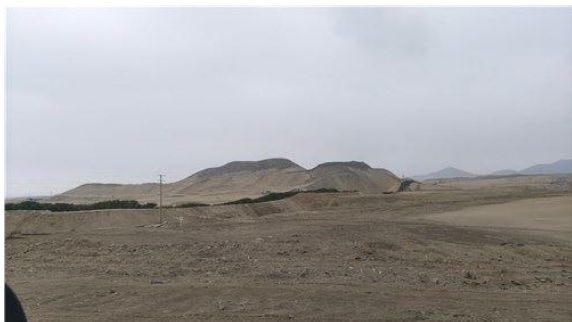
Zona Sur - Diques implementados
